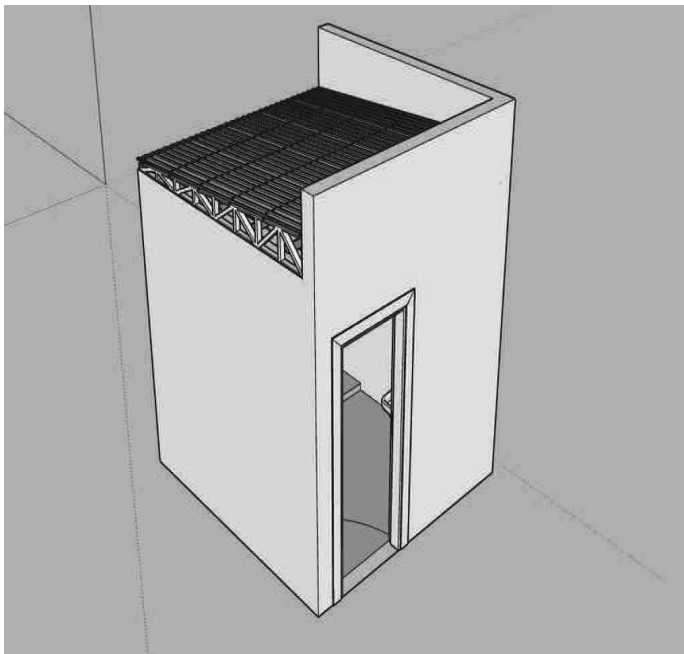
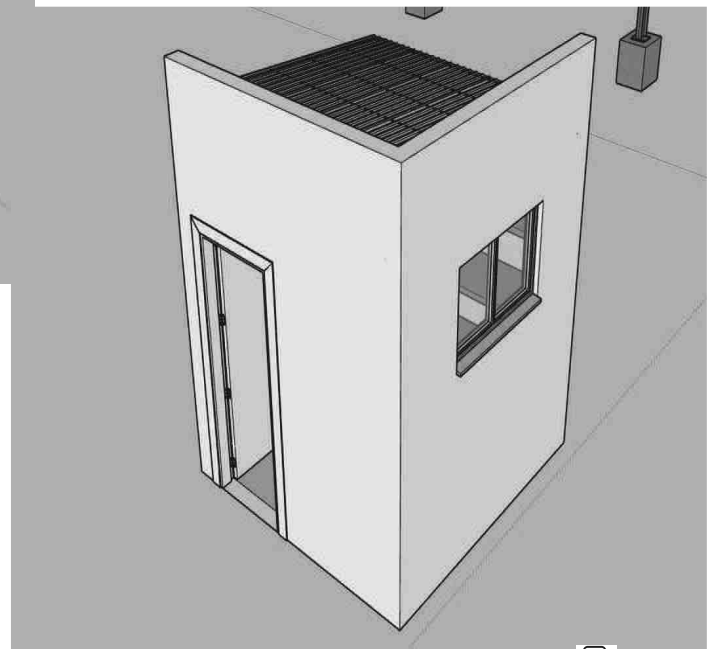
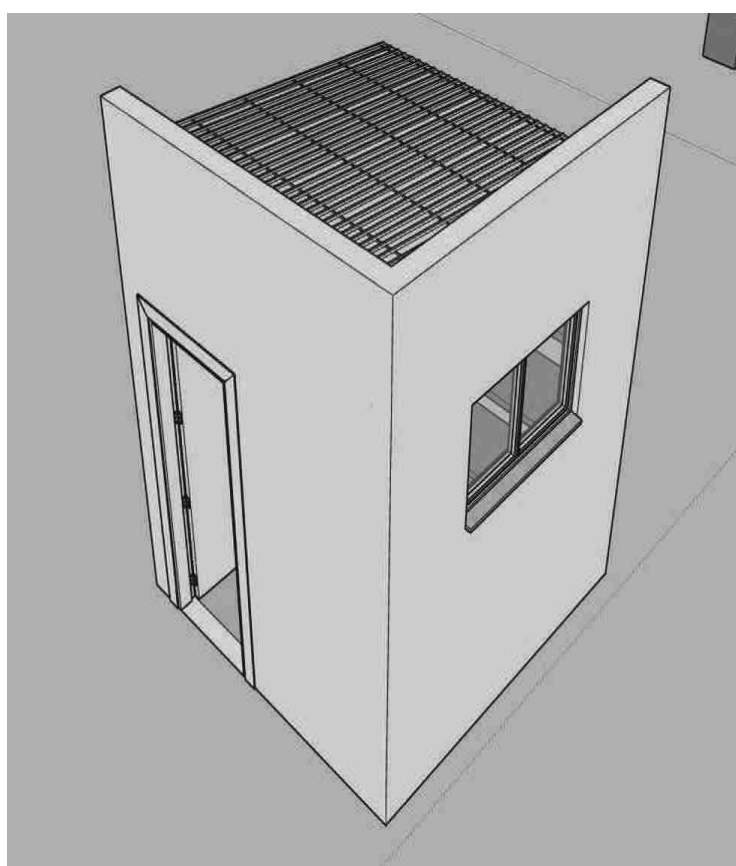
Área de serviço

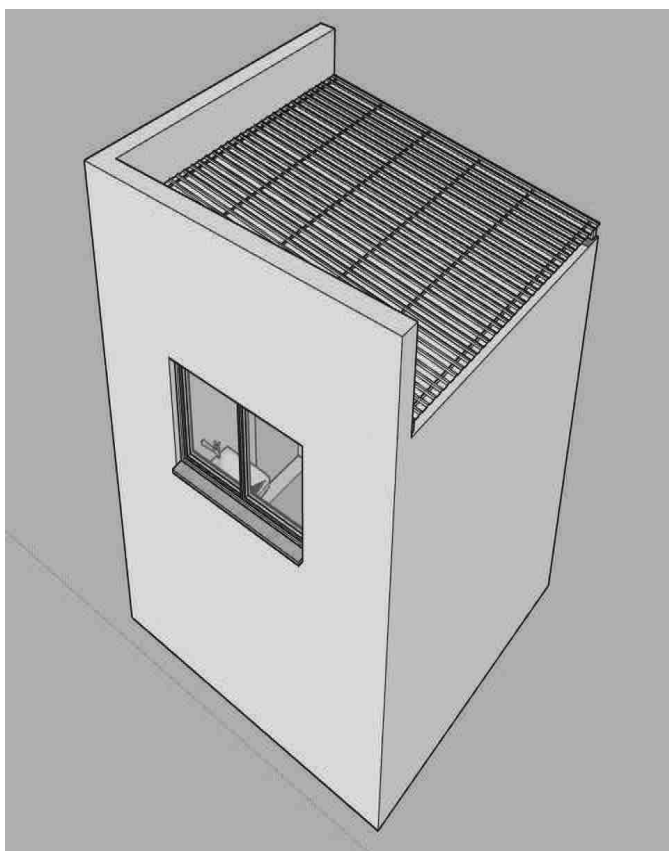
Área de
serviço

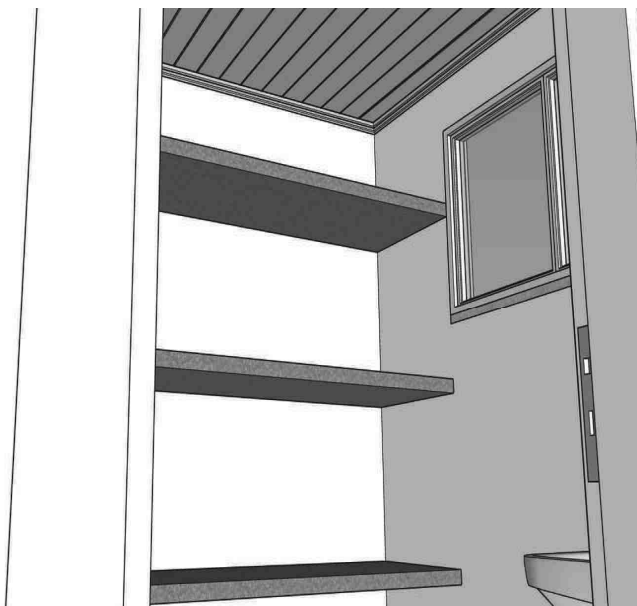
Área de
serviço

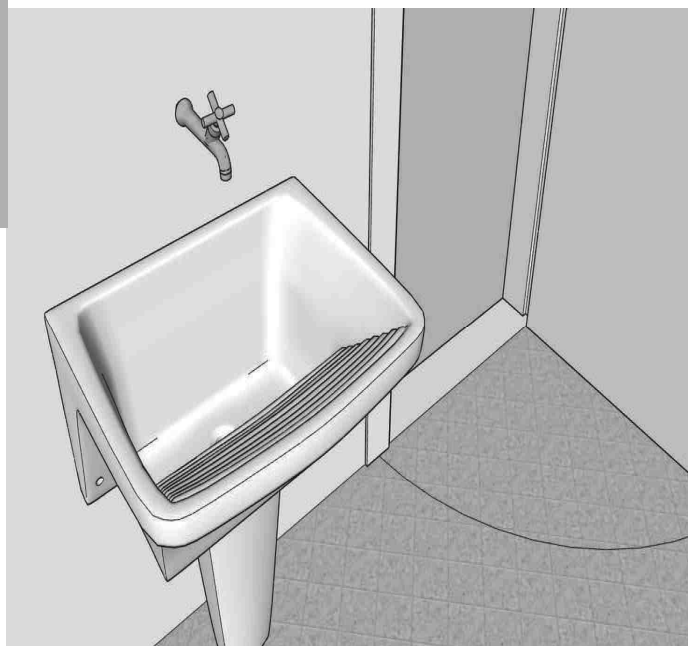
Área de serviço

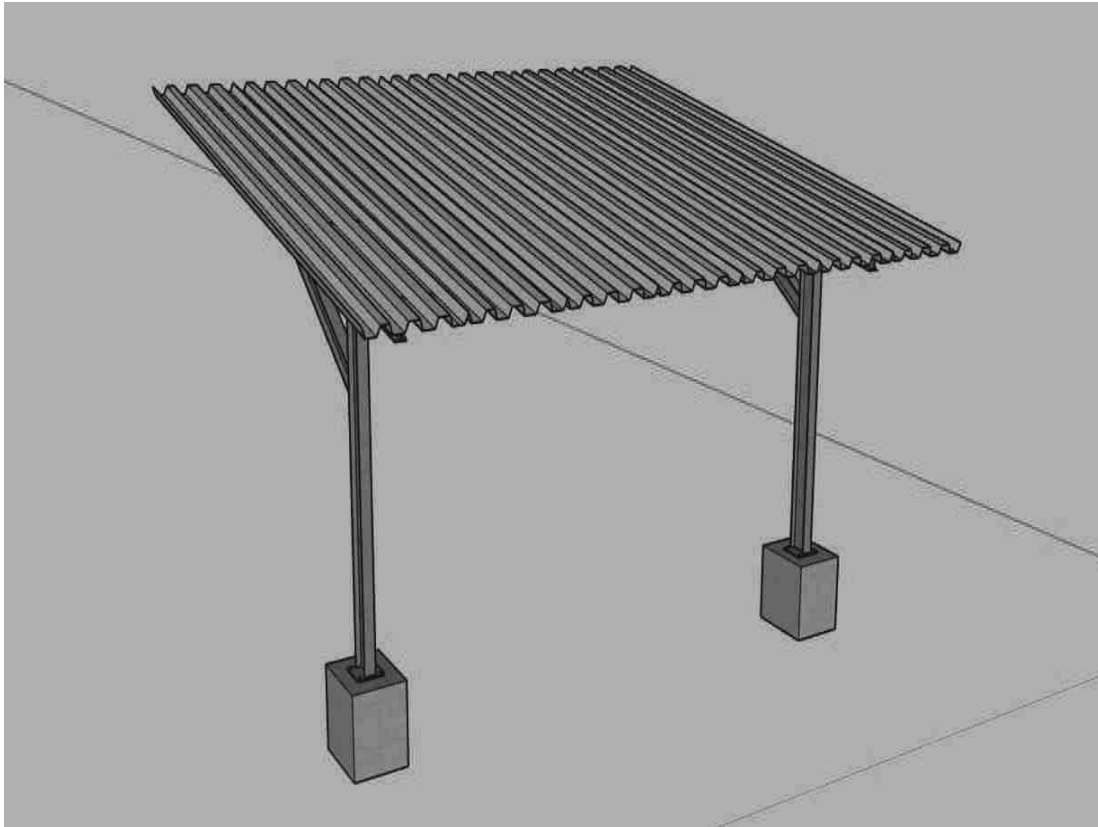
sombreador

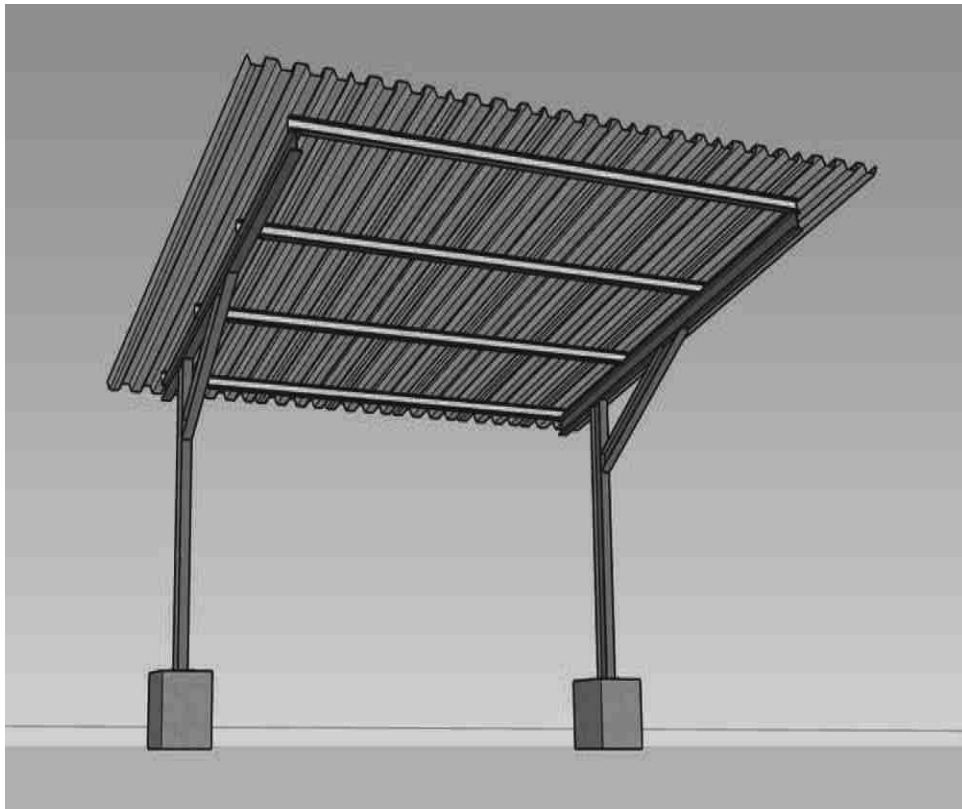
sombreador

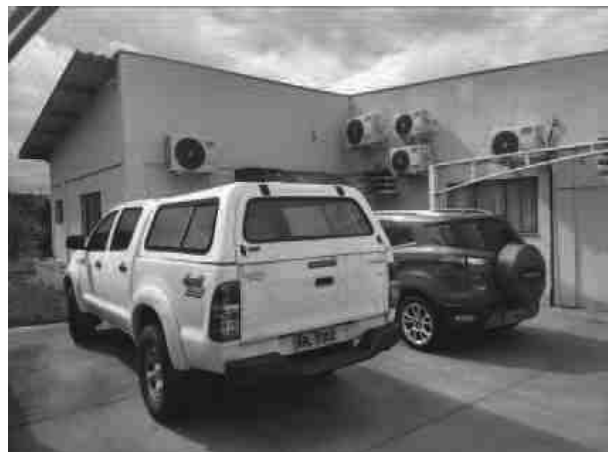
sombreador

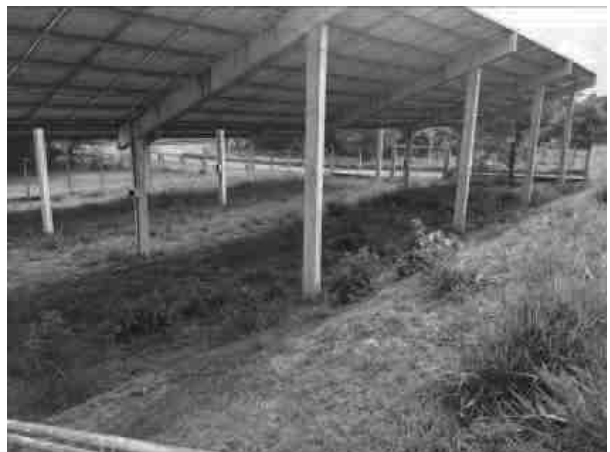
Terreno ao fundo

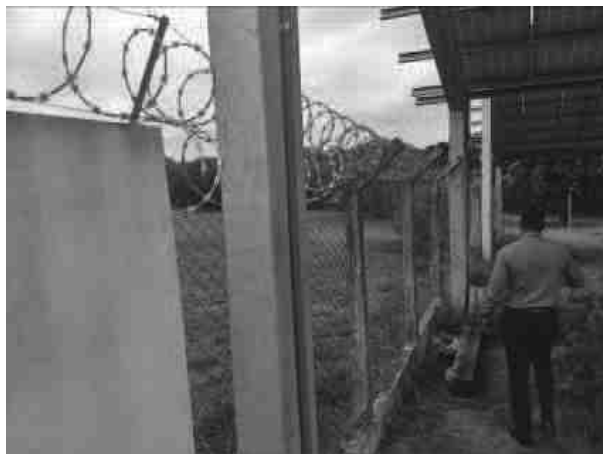
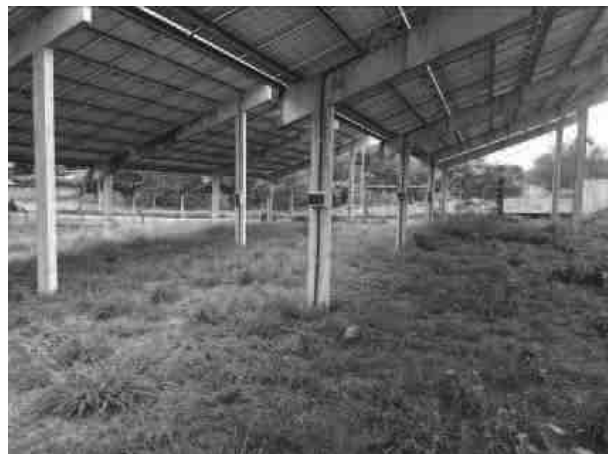
Terreno ao fundo

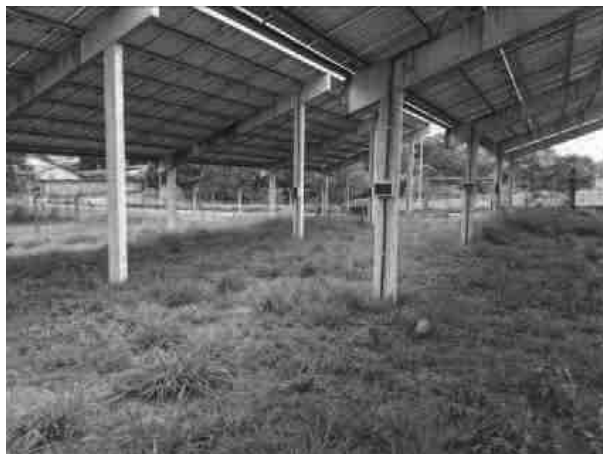
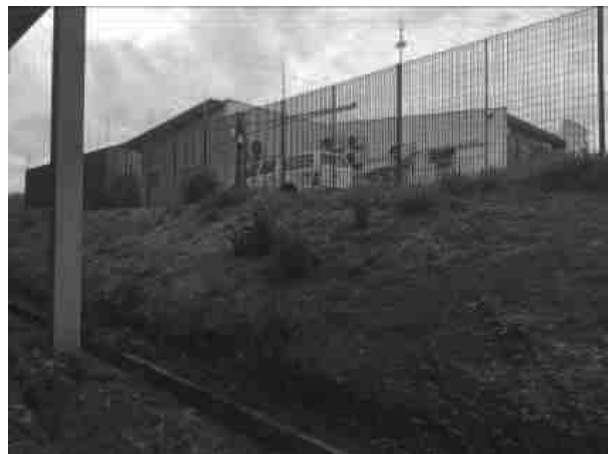
Terreno ao fundo

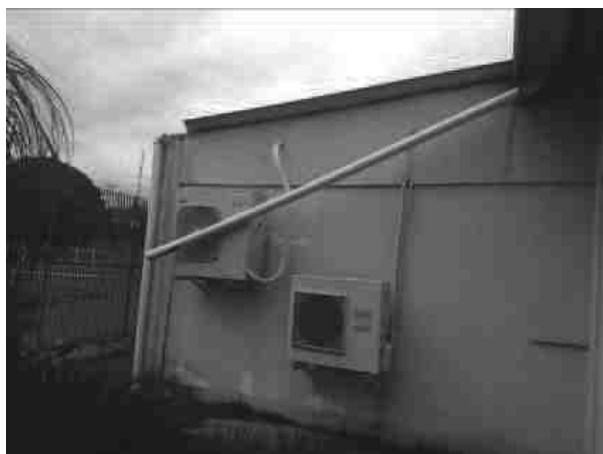
Tubulação pluvial

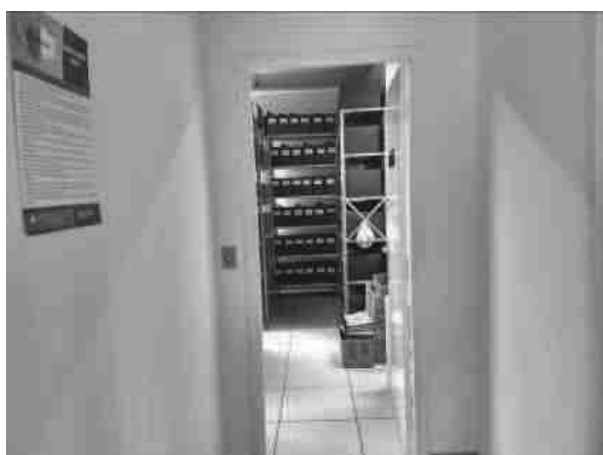
Área de arquivamento

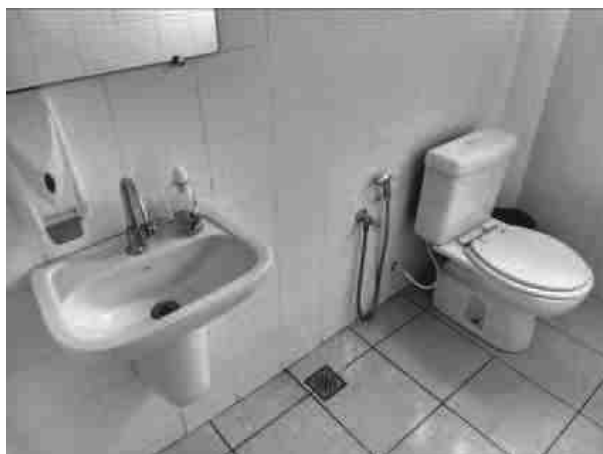
Torneira acessível

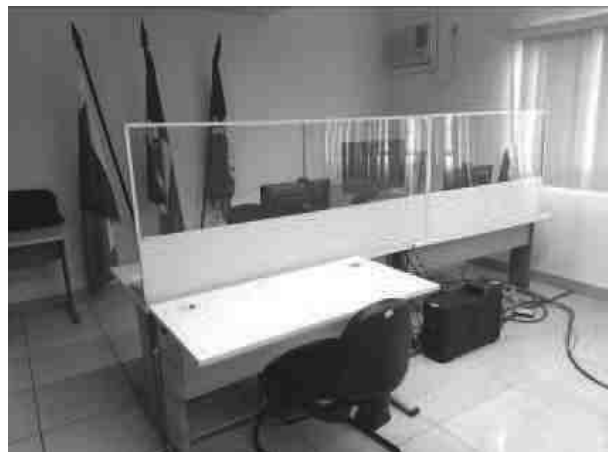
Sala de audiências

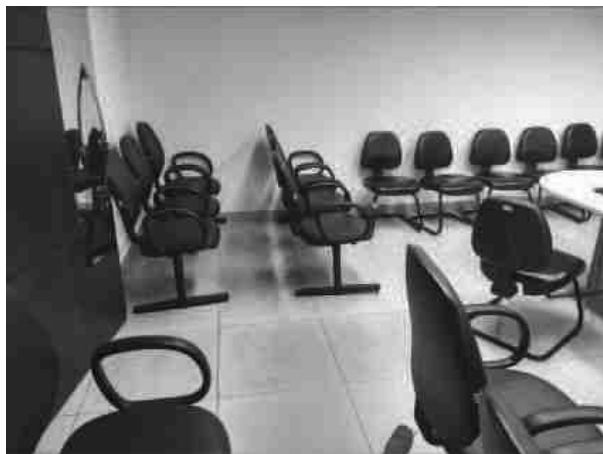
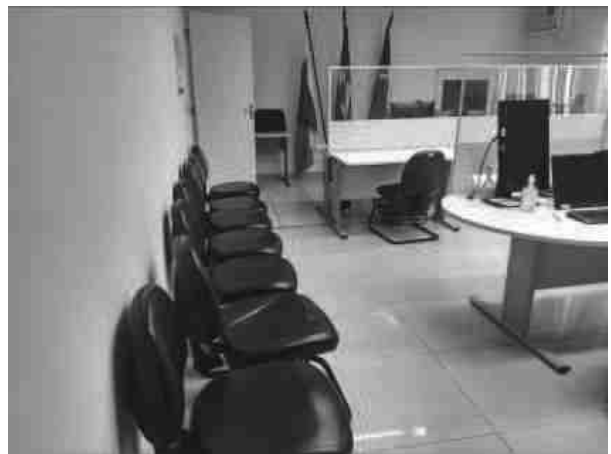
Sala de audiências

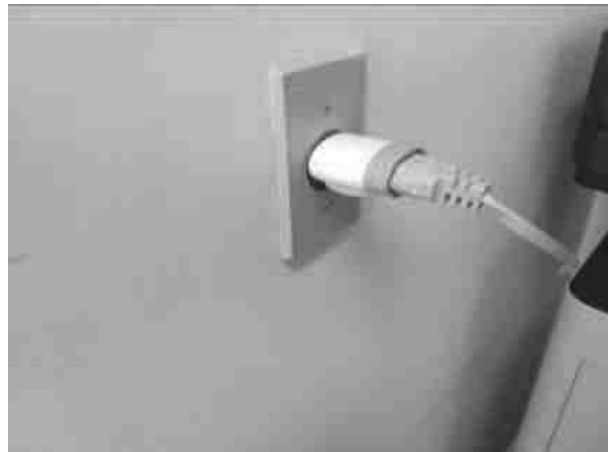
Sala de audiências (tomadas)

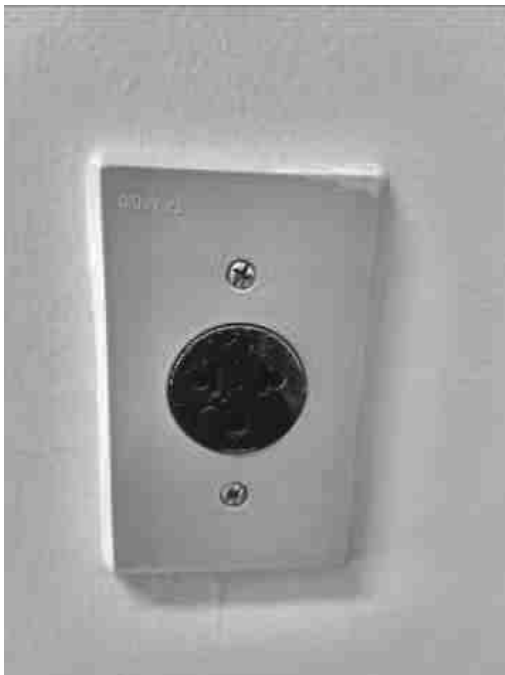
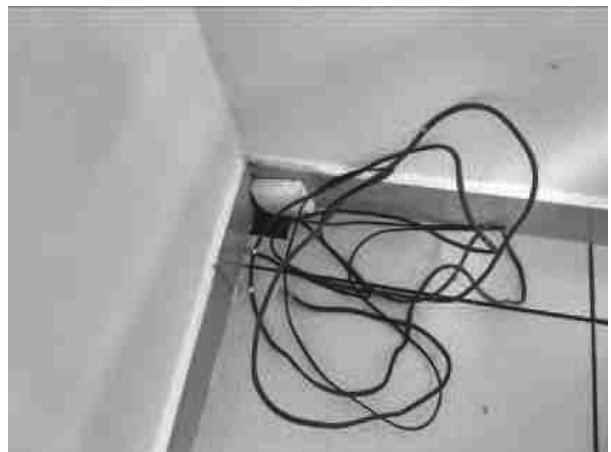
Sala de audiências (tomadas)

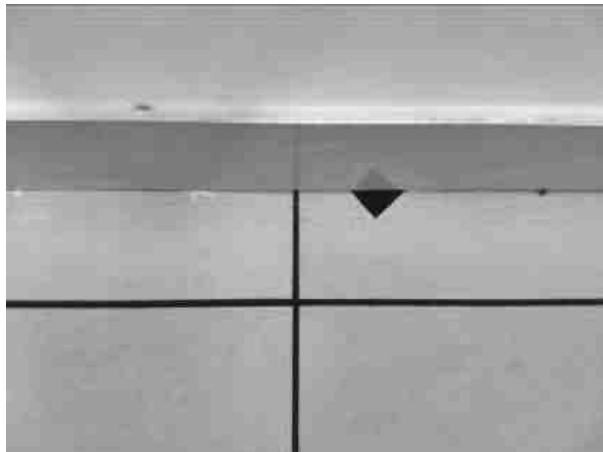
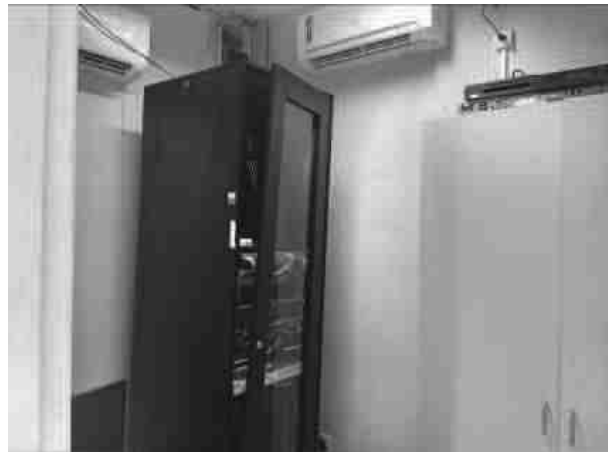
Sala técnica

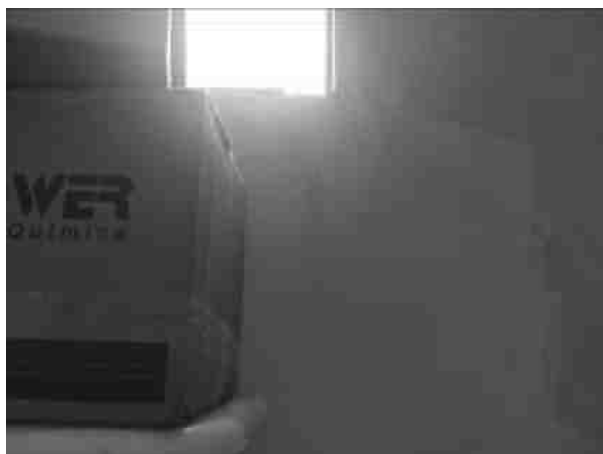
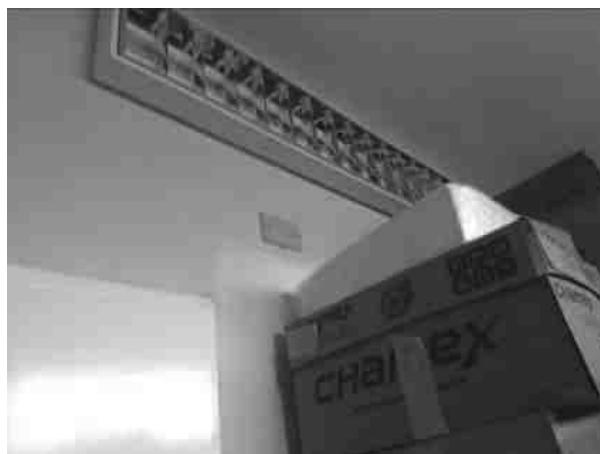
Infiltrações

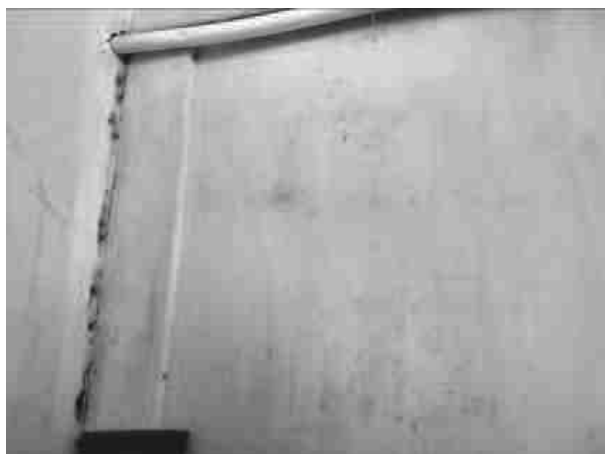
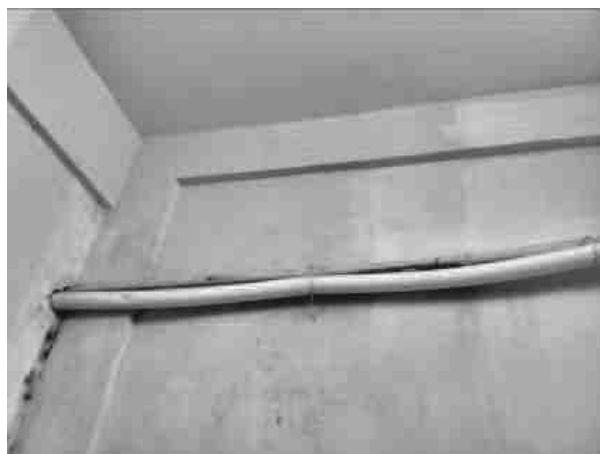
Infiltrações

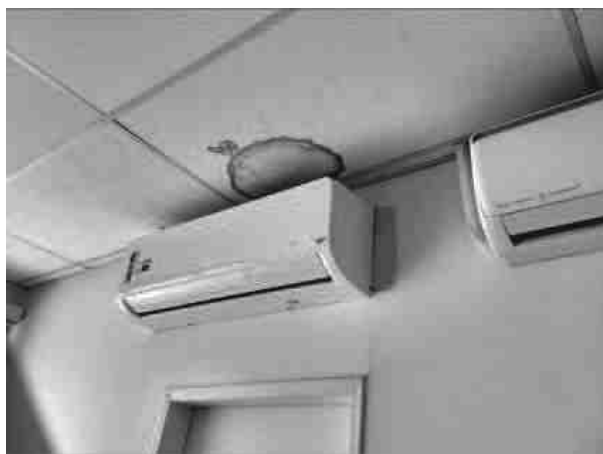
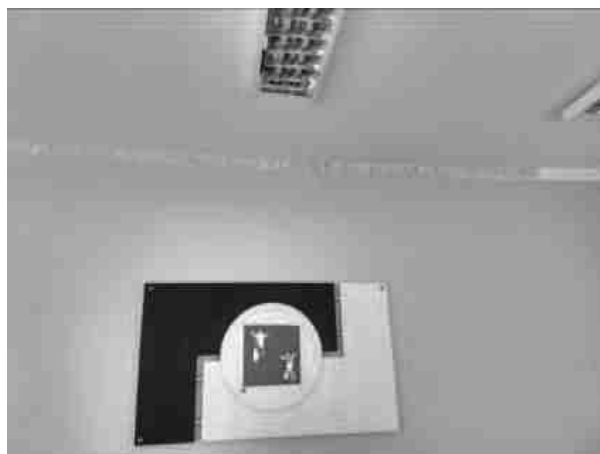
Infiltrações e rodapés

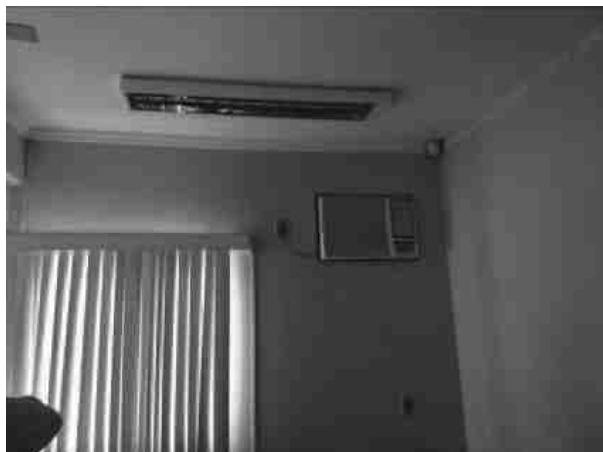
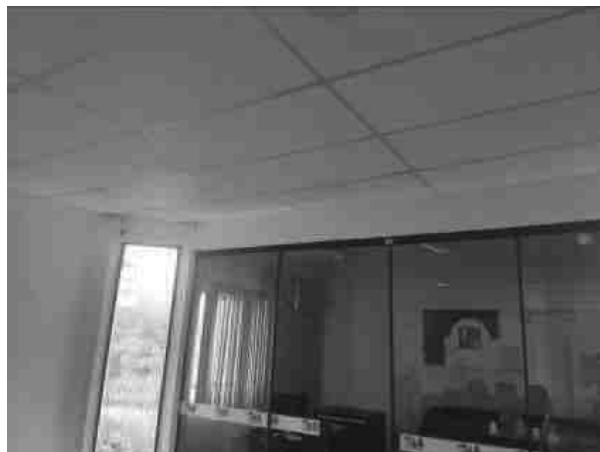
Infiltrações e rodapés

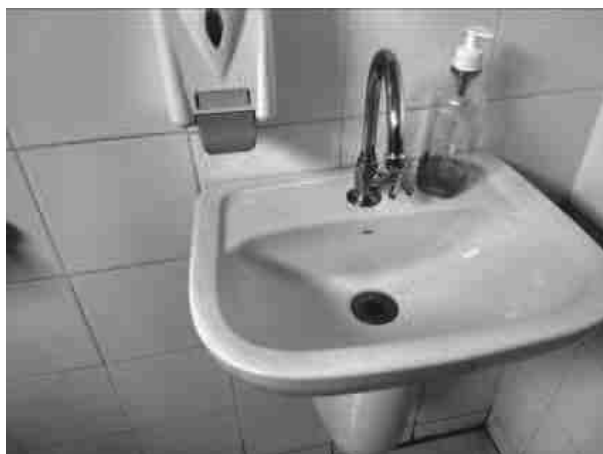
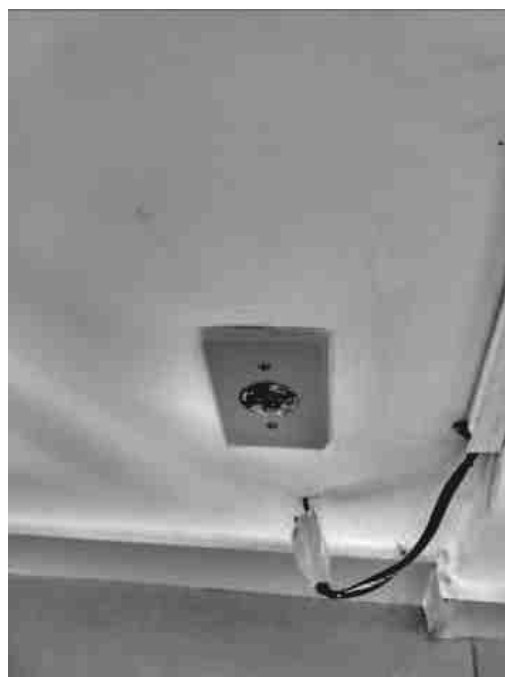
Torneira e tomada

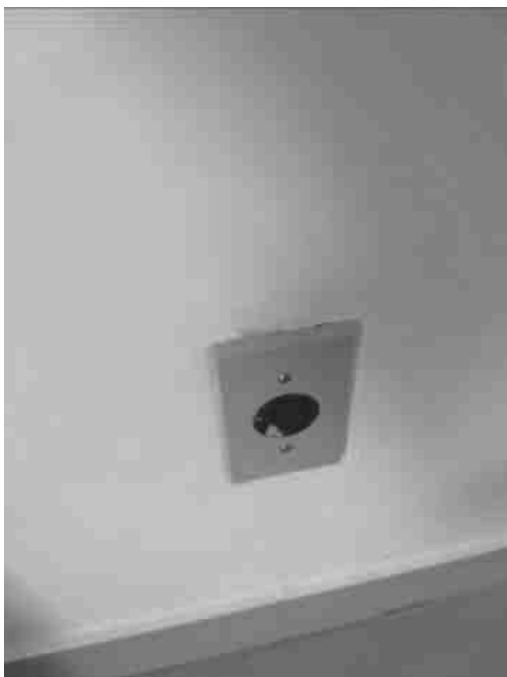
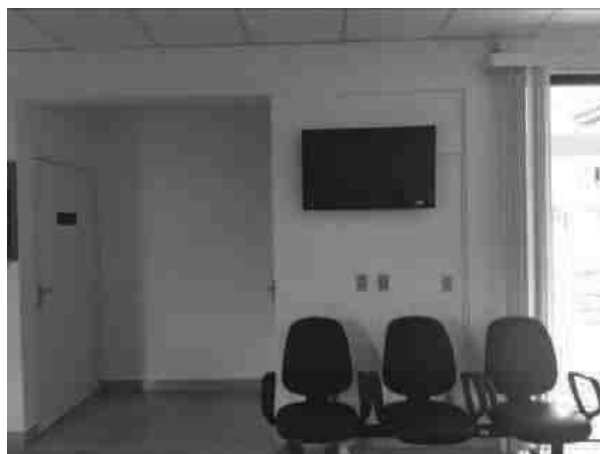
Toamda e interruptores

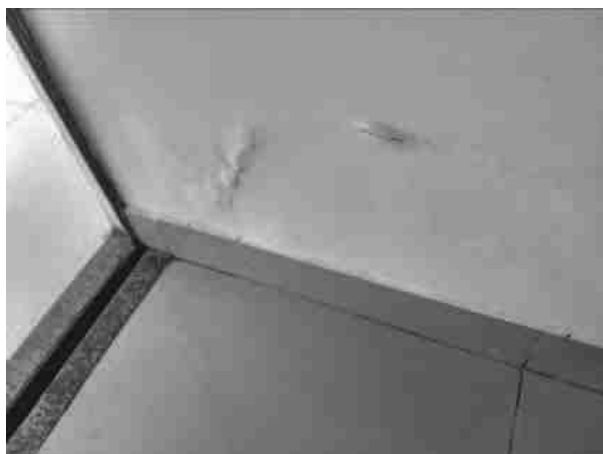
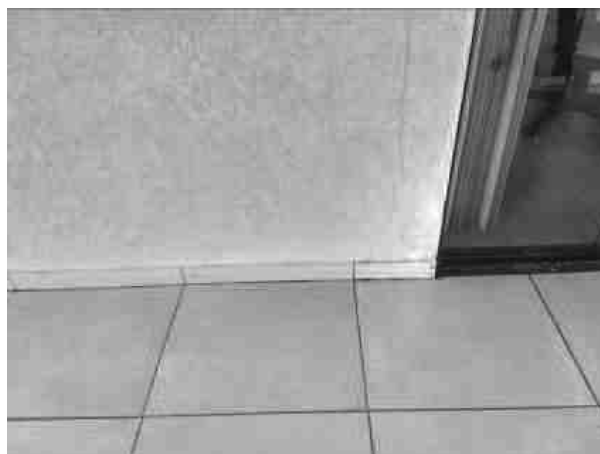
Infiltrações e fissuras

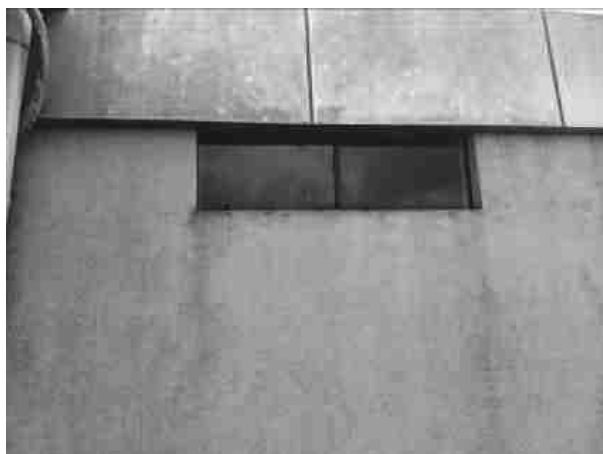
Alumínio composto e pintura

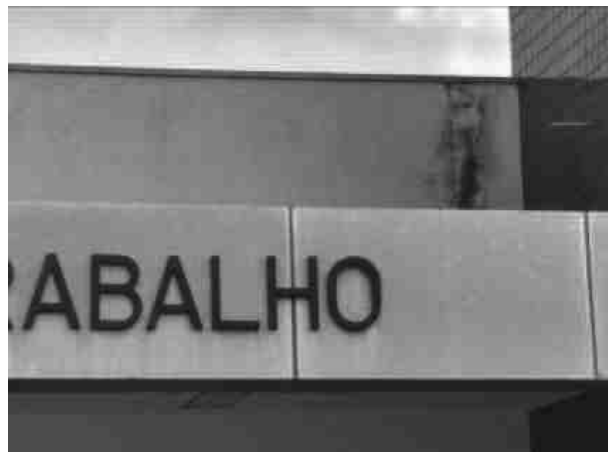
Alumínio composto e pintura

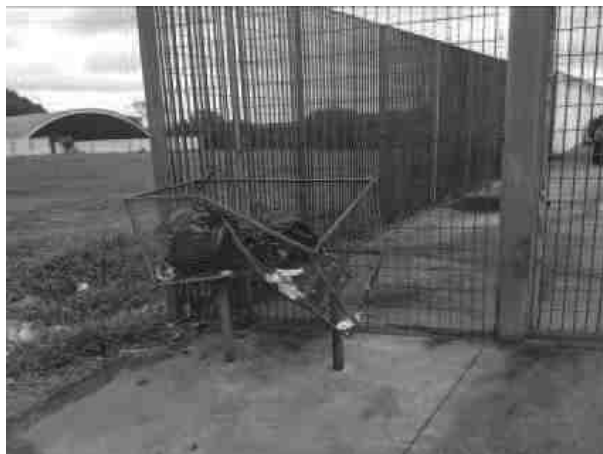
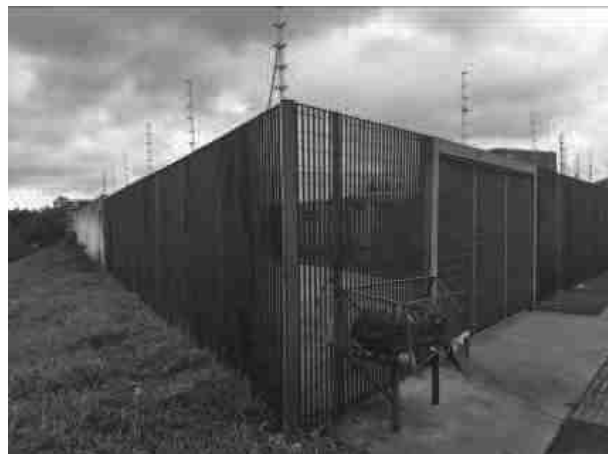
Lixeira

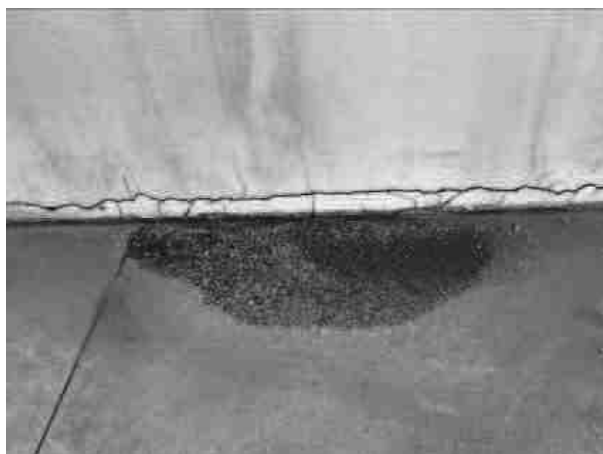
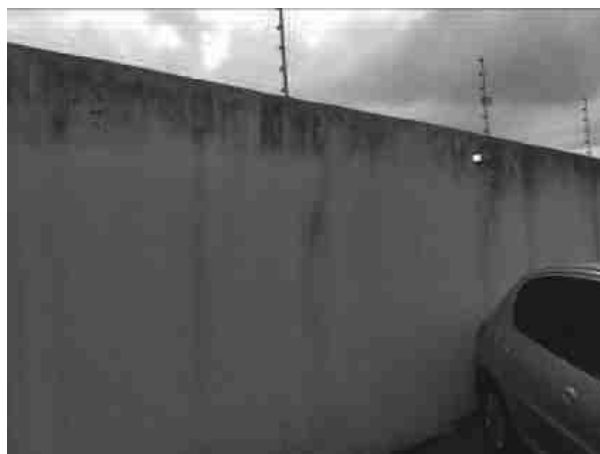
Reparos em calçamentos e rufos

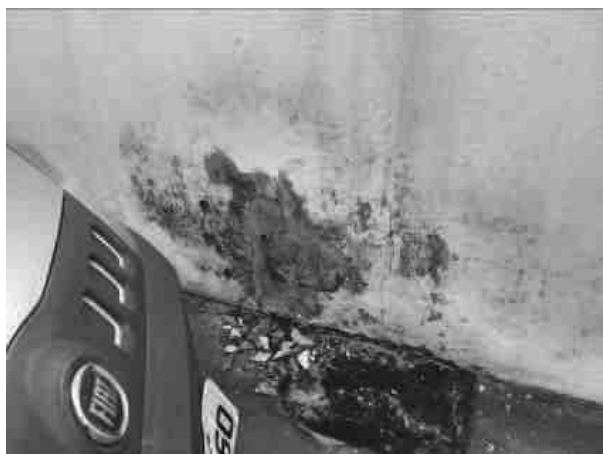
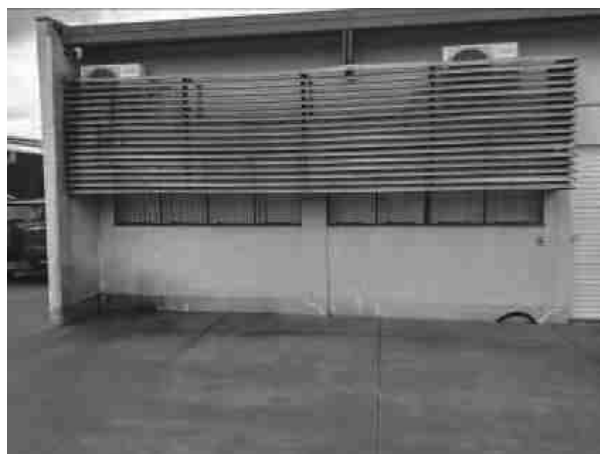
Infiltrações e brise metálico

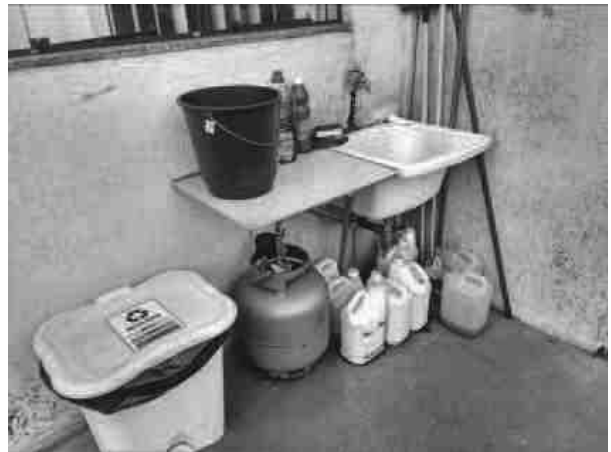
Área de serviço

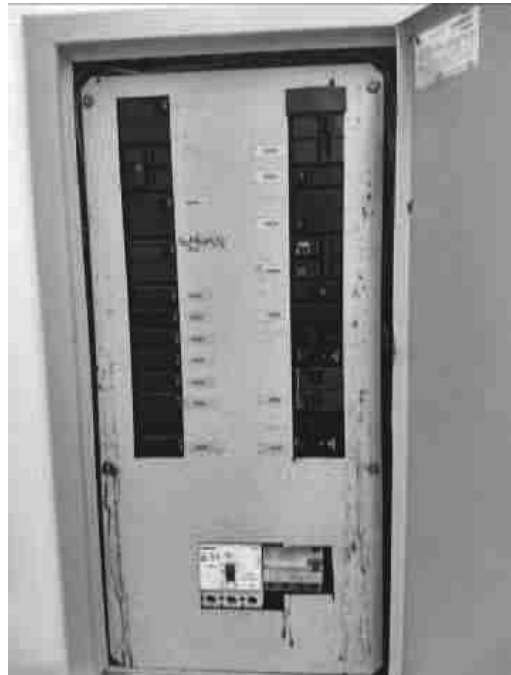
Área de fogão de indução e quadro elétrico

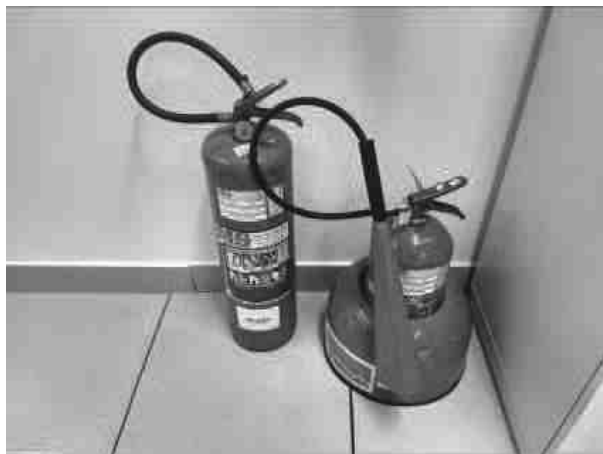
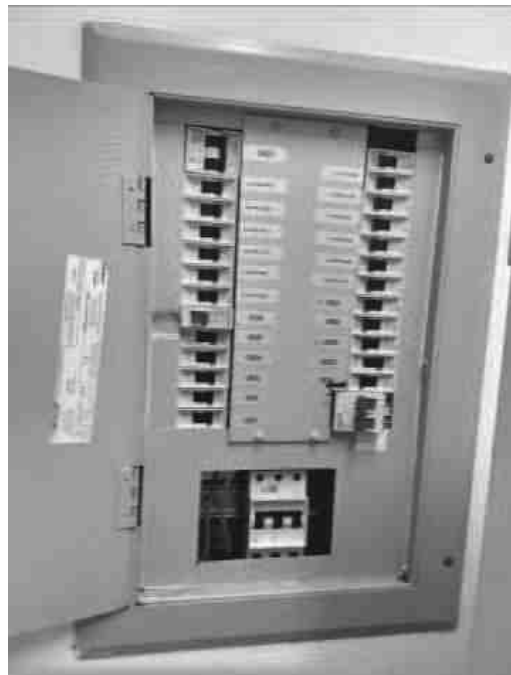
Extintores e quadro elétrico

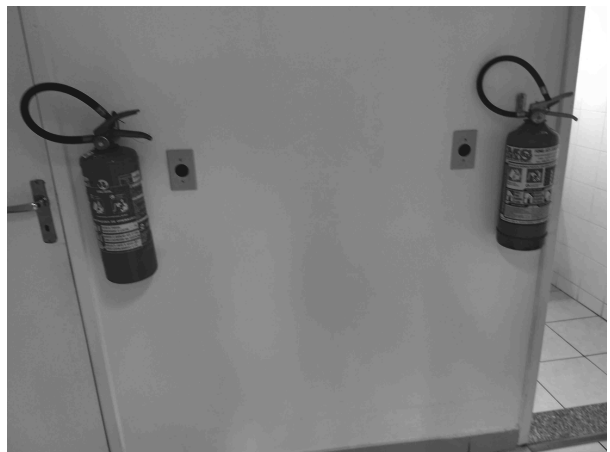
Secretaria e extintores

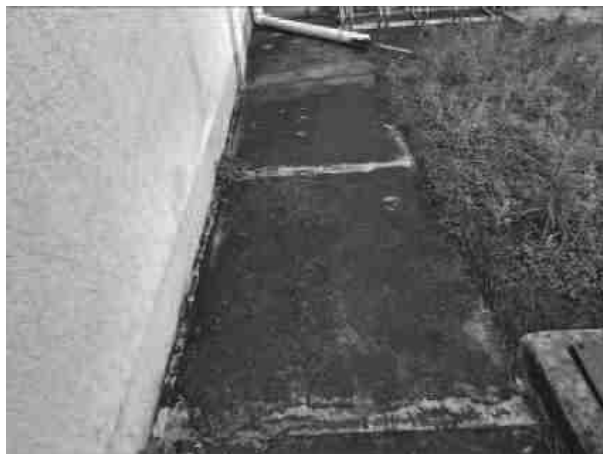
Calçamento e cerca divisória

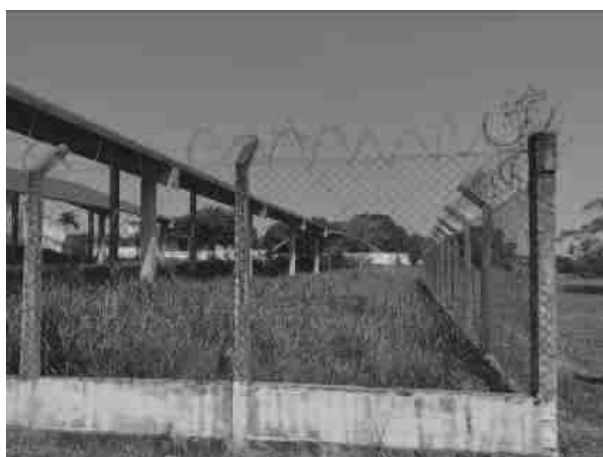
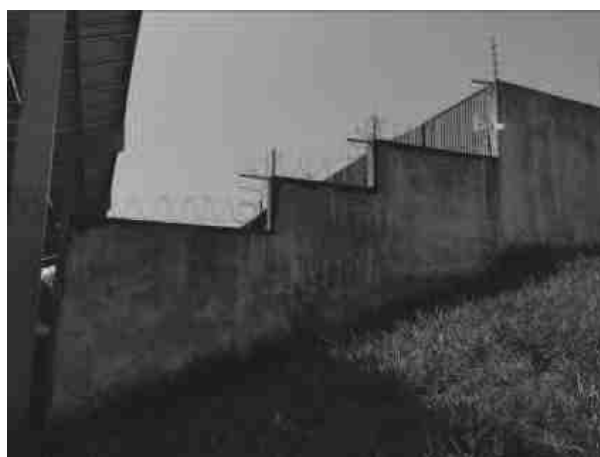
Cerca divisória e muro

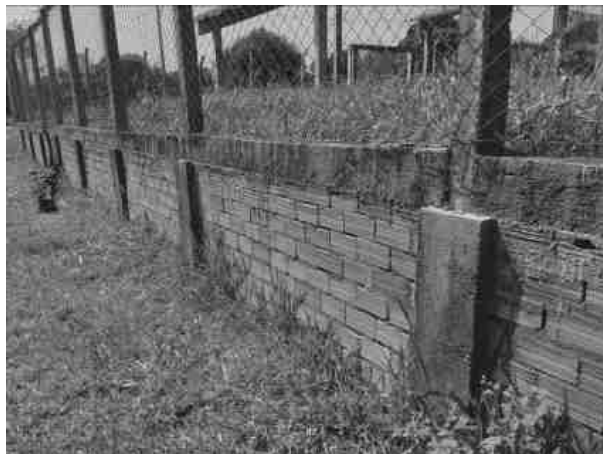
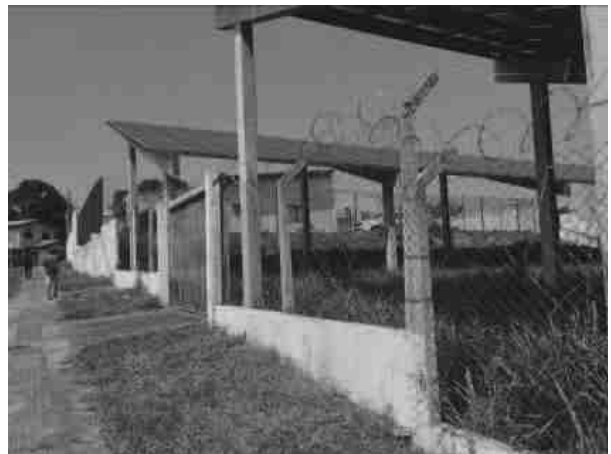
Cerca divisória

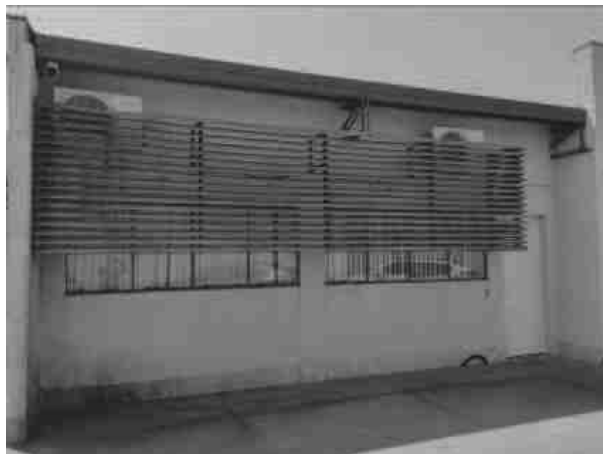
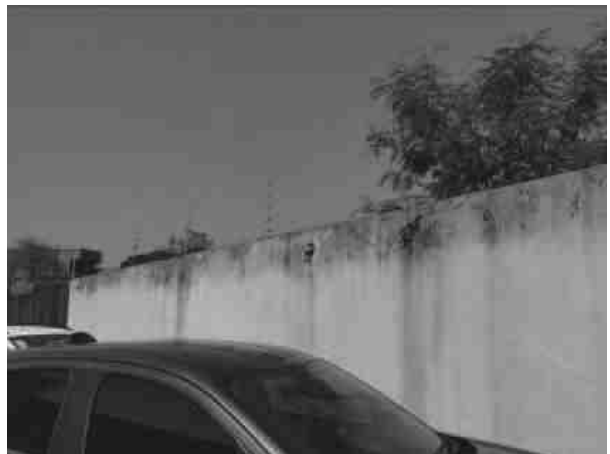
Brise metálico e rufos

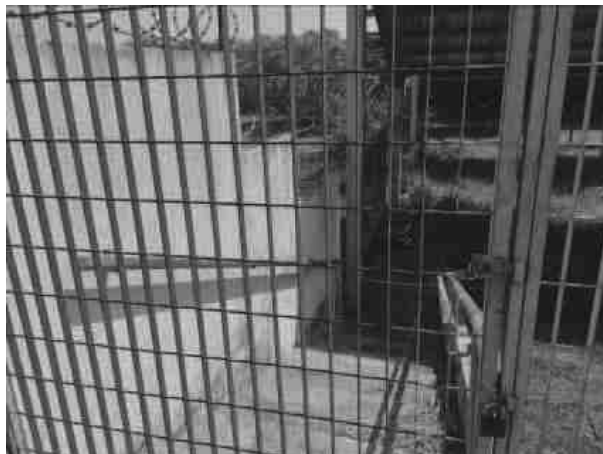
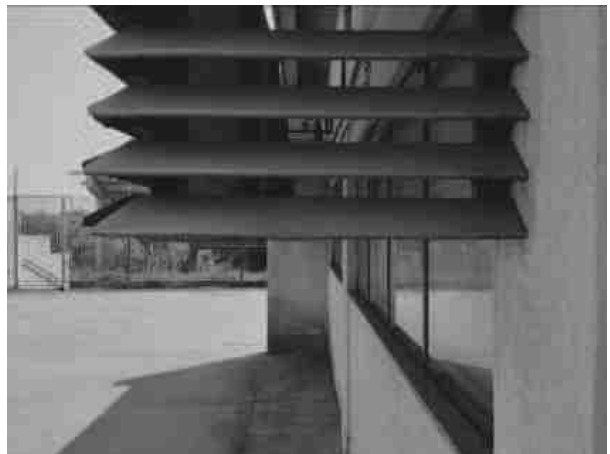
Acesso ao fundo e brise

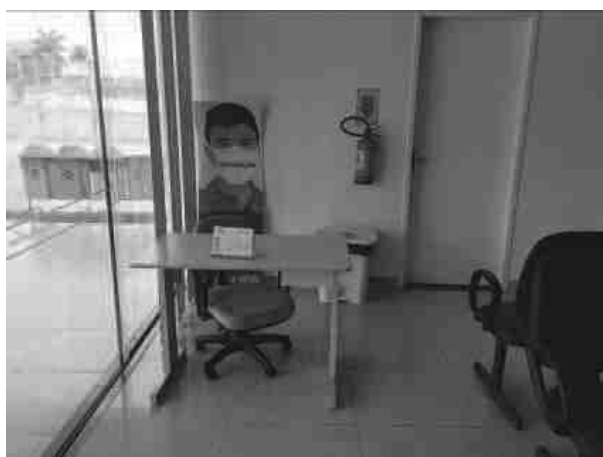
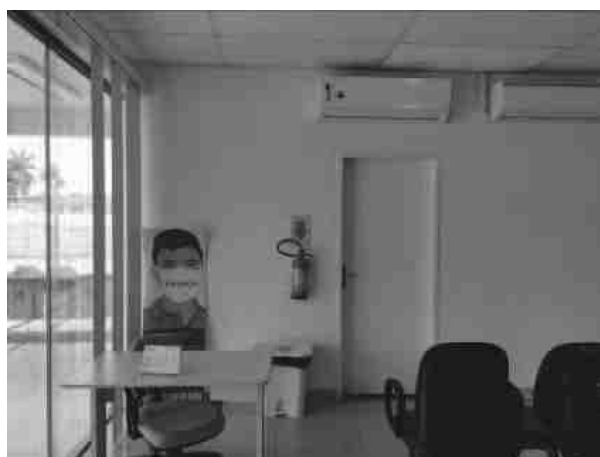
Recepção / espera

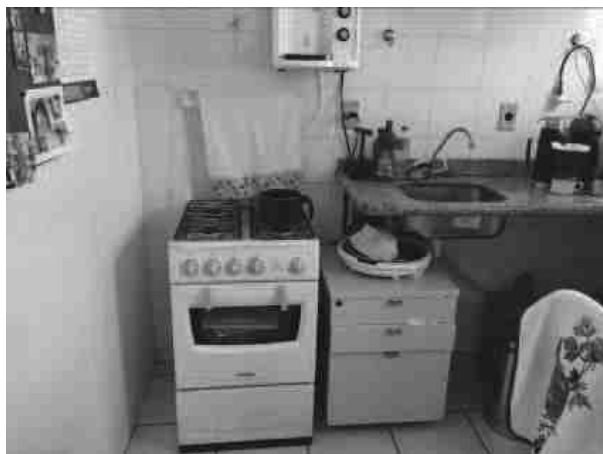
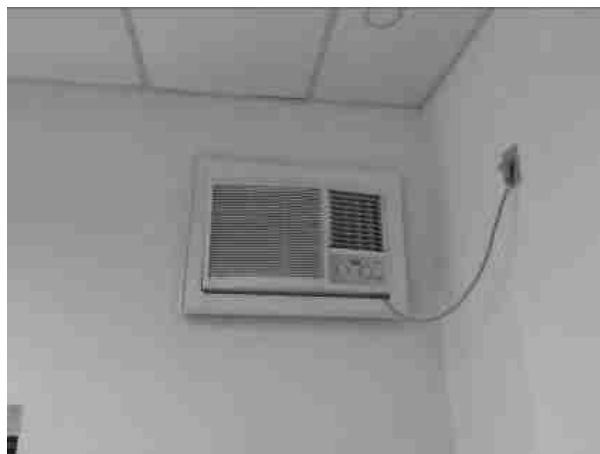
Cozinha e ar de janela

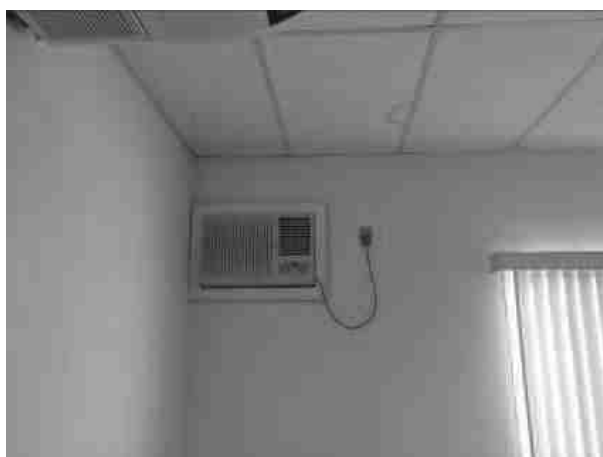
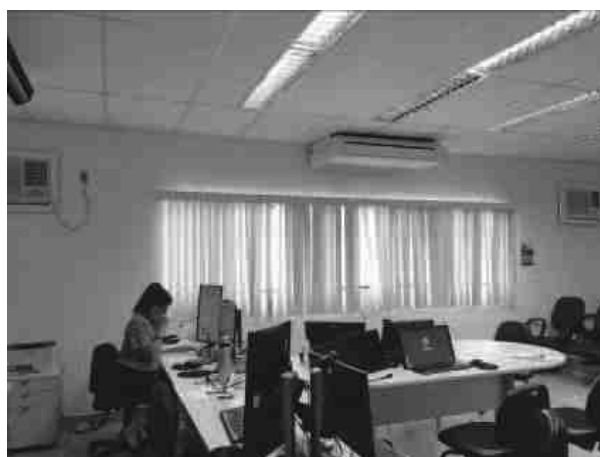
Infiltrações na secretaria

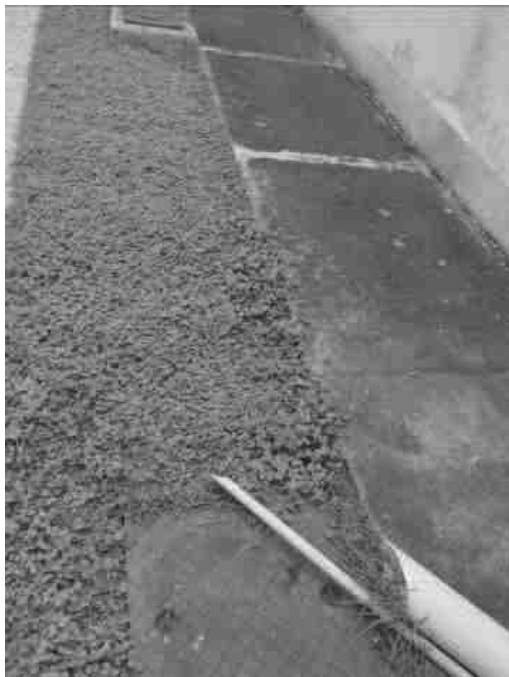
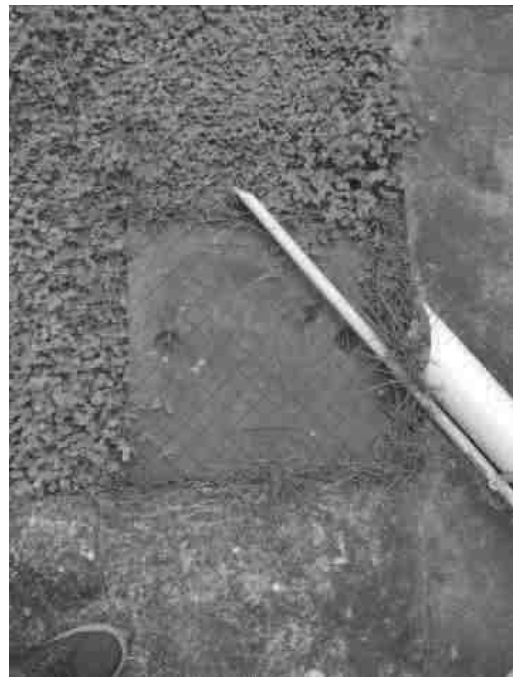
Inclinação no calçamento

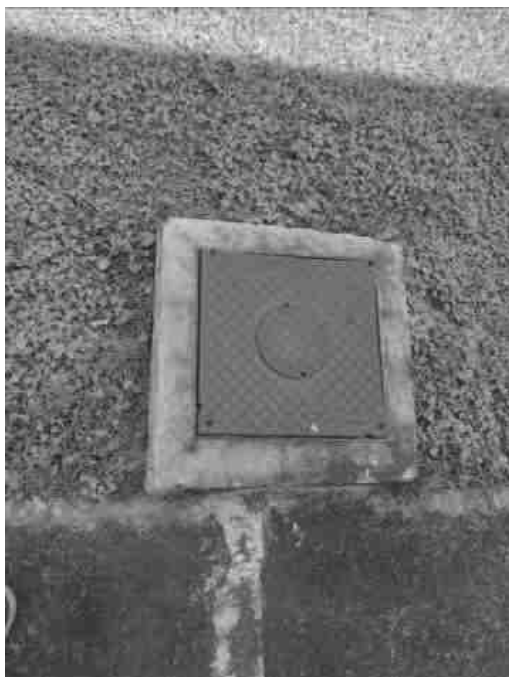
Caixa de esgoto e alumínio composto
