## RELATÓRIO FOTOGRÁFICO

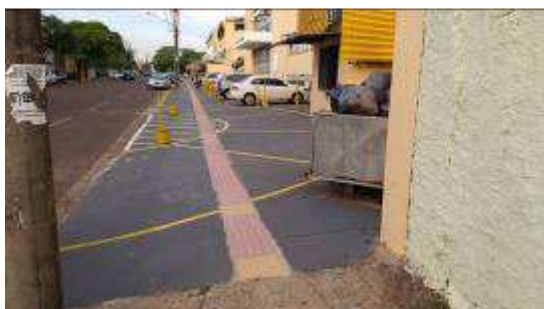
Piso tátil e pintura no calçamento da fachada

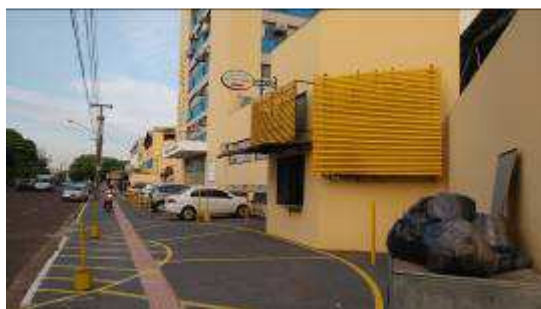
Pintura de paredes da fachada

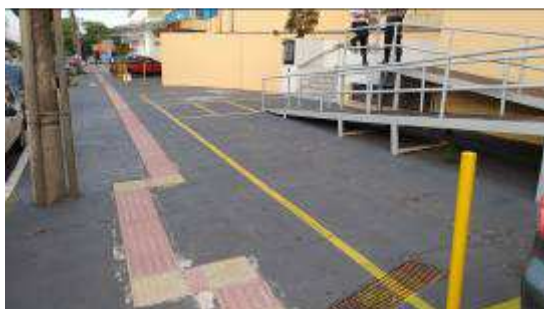
Piso tátil e pintura no calçamento da fachada

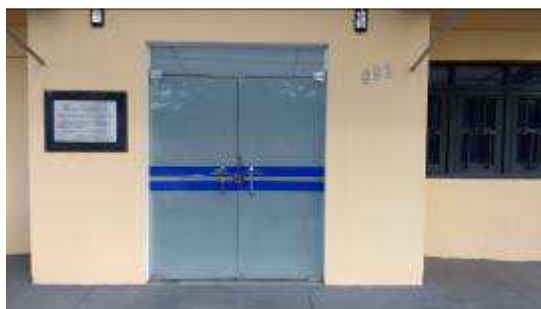
Pintura de paredes da fachada da entrada do anexo

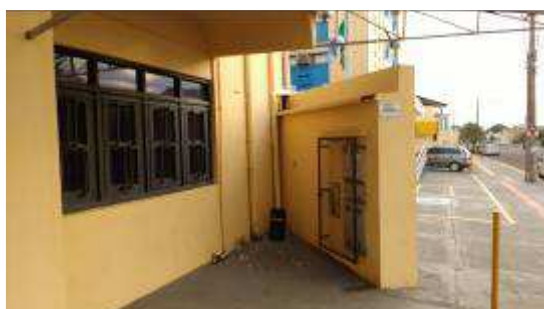
Pintura de paredes da fachada da entrada do anexo

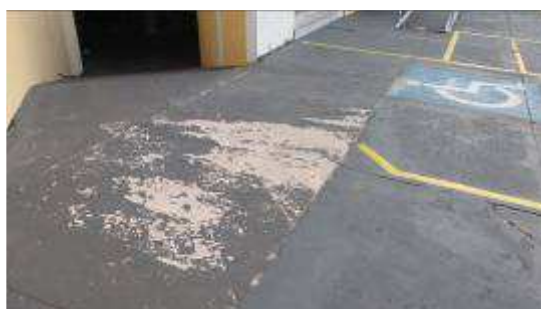
Área concretada na entrada de veículos do subsolo no calçamento da fachada

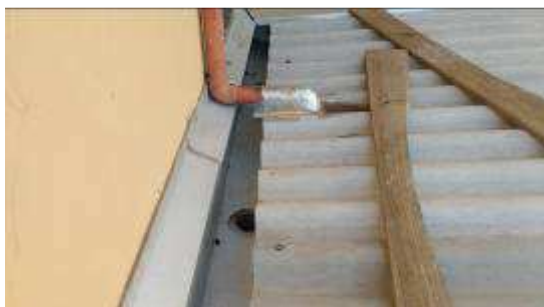
Bocal de saída na calha

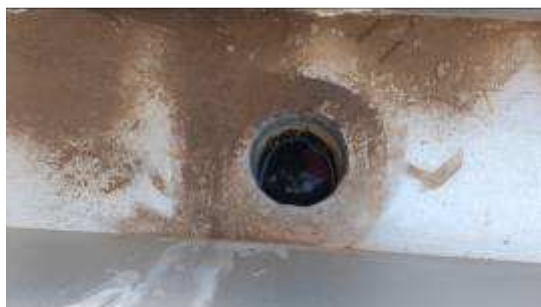
Bocal de saída na calha

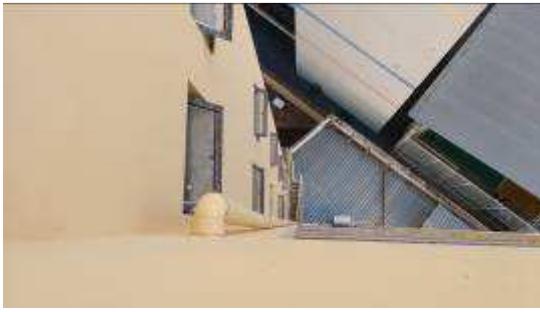
Descida de prumada de água pluvial do bocal da calha lateral direita

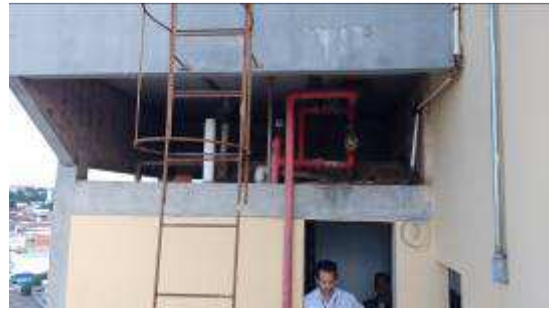
Detalhe de acesso aos registros de manobra da caixa d'água

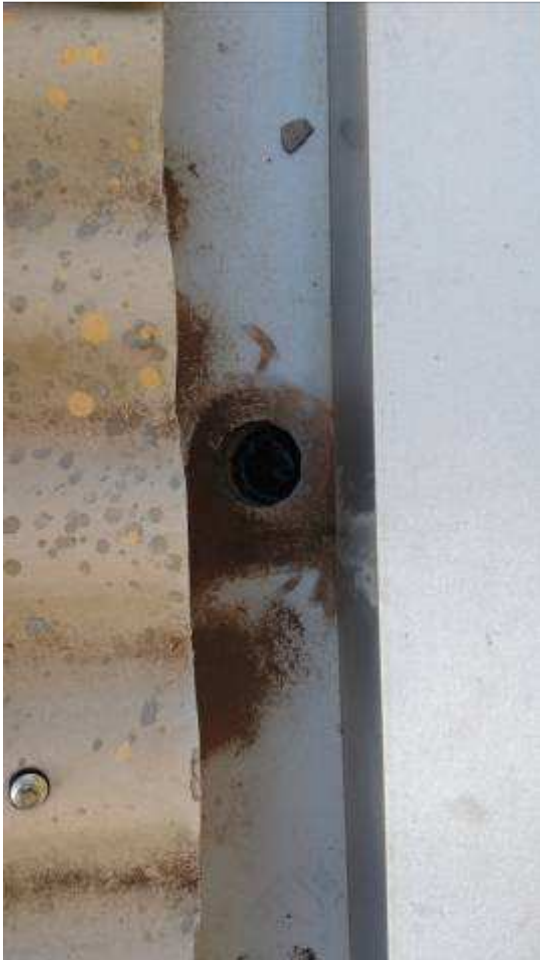
Bocal de saída na calha

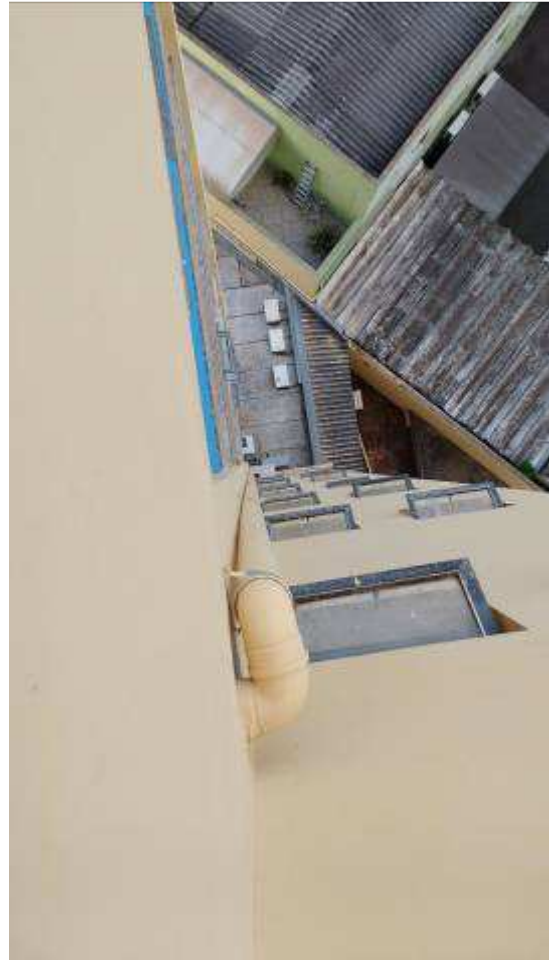
Descida de prumada de água pluvial do bocal da calha lateral esquerda

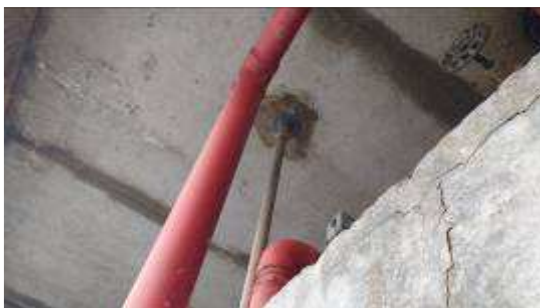
Detalhe de tubulação da caixa d'água com vazamento

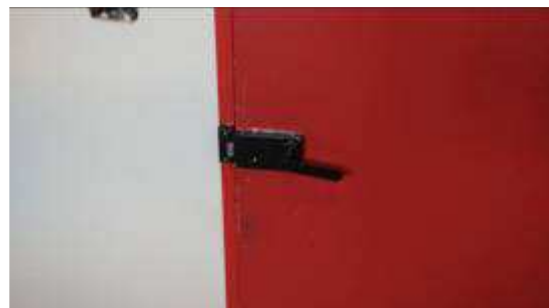
Maçaneta de porta corta-fogo substituída no 7º andar

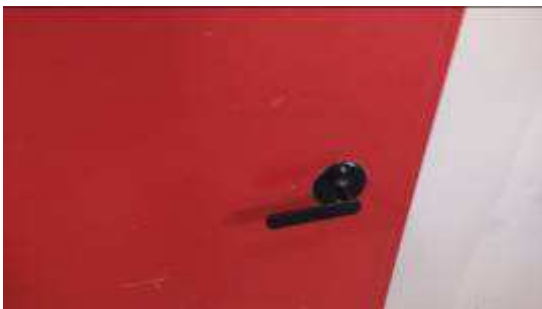
Maçaneta de porta corta-fogo substituída no 7º andar

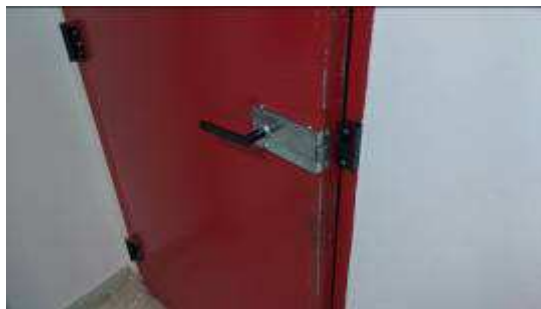
Maçaneta de porta corta-fogo substituída no 7º andar

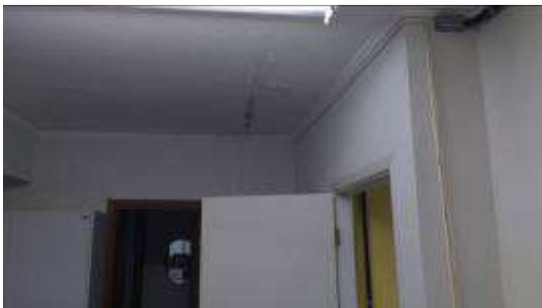
Vazamento na laje identificado próximo ao bocal da calha (secretaria da 5º Vara)

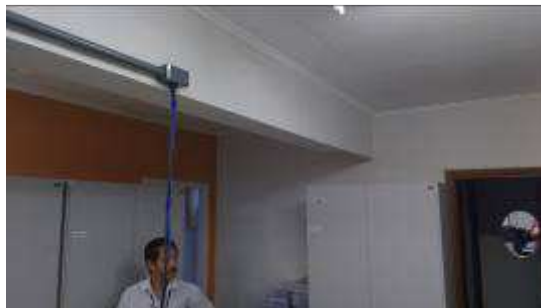
Vazamento na laje identificado próximo ao bocal da calha (secretaria da 5º Vara)

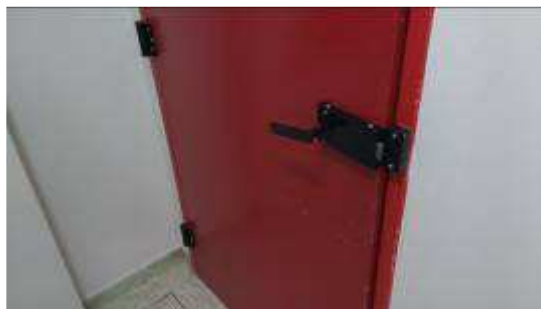
Maçaneta de porta corta-fogo substituída no 6º andar

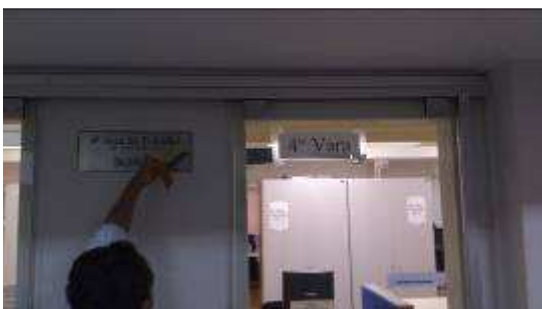
Porta de correr com dificuldade de abertura no 6º andar (4ª Vara)

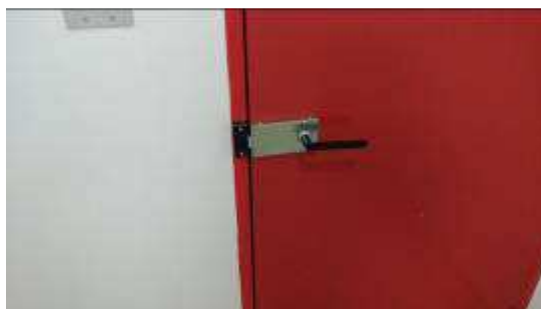
Maçaneta de porta corta-fogo substituída no 6º andar

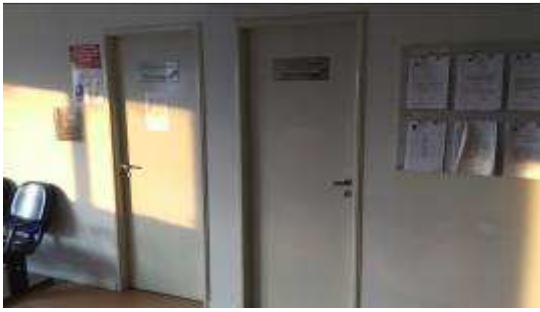
Portas de madeira recuperadas com pintura no 2º andar (salas de audiência)

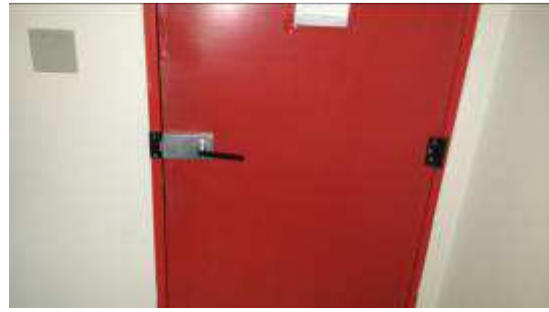
Maçaneta de porta corta-fogo substituída no 2º andar

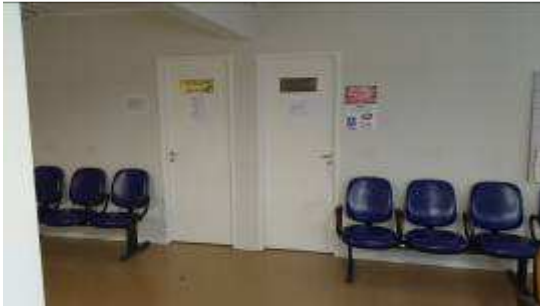
Portas de madeira recuperadas com pintura no 2º andar (salas de audiência)

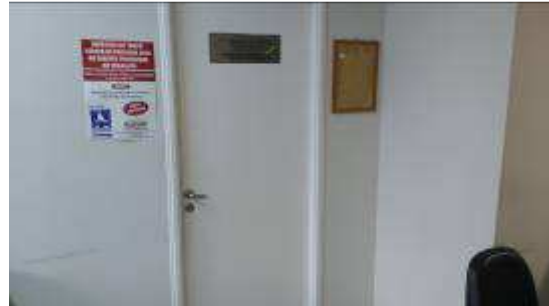
Porta de madeira recuperada com pintura no 1º andar (salas de audiência)

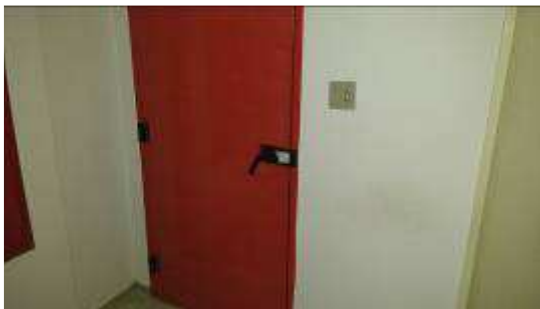
Maçaneta de porta corta-fogo substituída no 1º andar

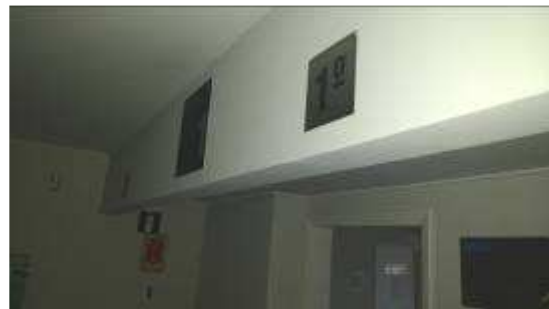
Pintura de parede de área de circulação no 1º andar

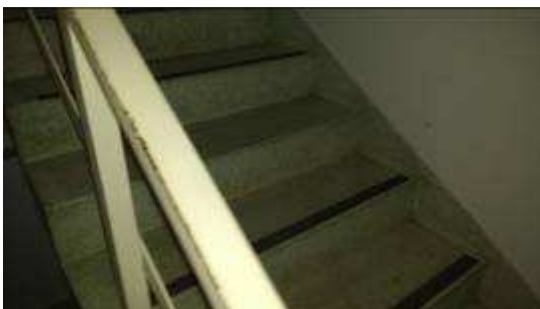
Necessidade de colocação de fita antiderrapante na escada de emergência

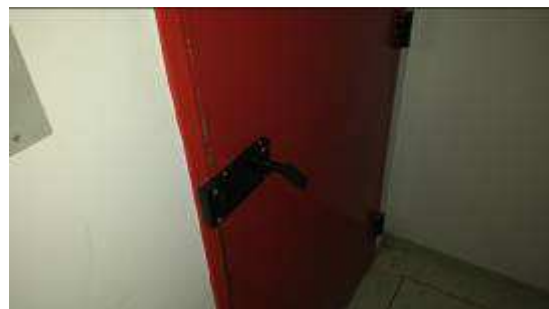
Maçaneta de porta corta-fogo substituída no Mezanino

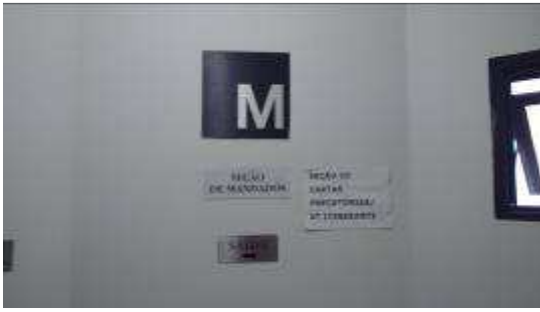
Pintura de parede de área de escada de emergência no Mezanino

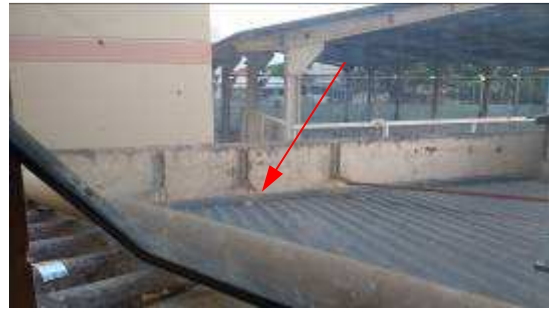
Detalhe de bola dentro da calha (vizinho a uma escola)

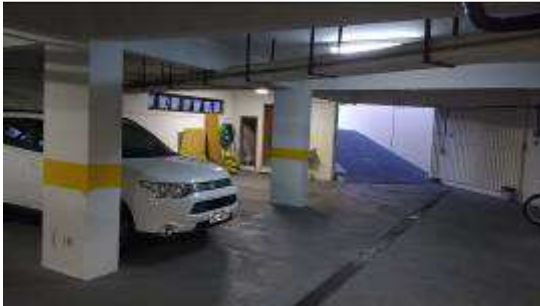
Pintura de paredes, tetos, pisos e pilares da área de subsolo

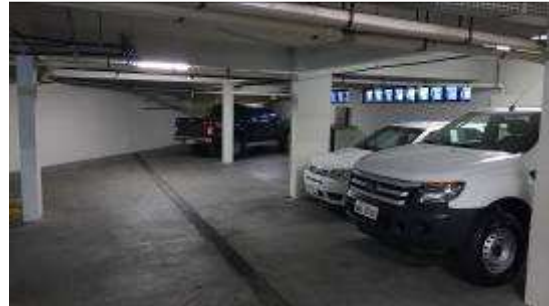
Pintura de paredes, tetos, pisos e pilares da área de subsolo

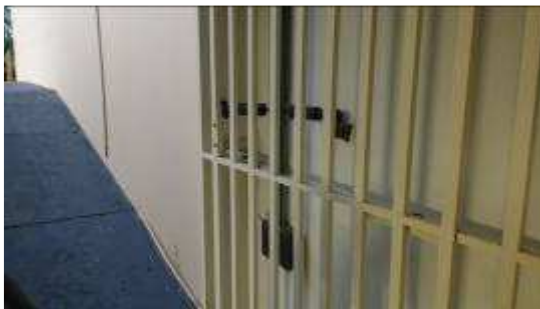
Detalhe de portão de abrir do subsolo com motor apresentado defeito

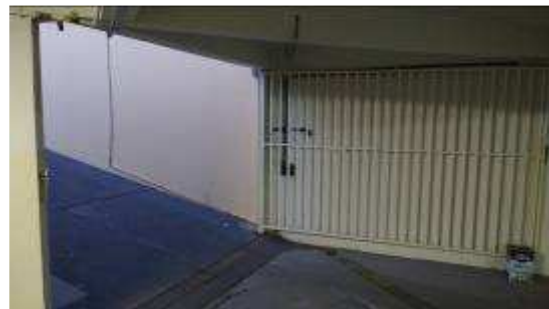
Detalhe de portão de abrir do subsolo

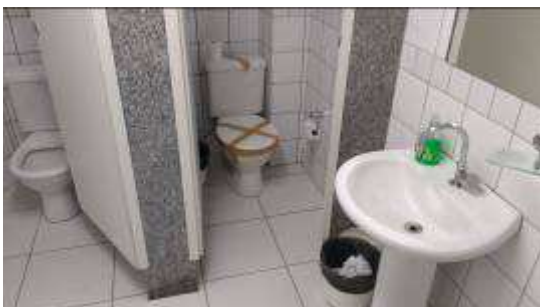
Vaso sanitário do banheiro masculino do prédio anexo com entupimento
