# RELATÓRIO FOTOGRÁFICO

## Construção da sede própria da Vara do Trabalho de Jardim-MS

5ª medição (6ª etapa)

13 de julho de 2018

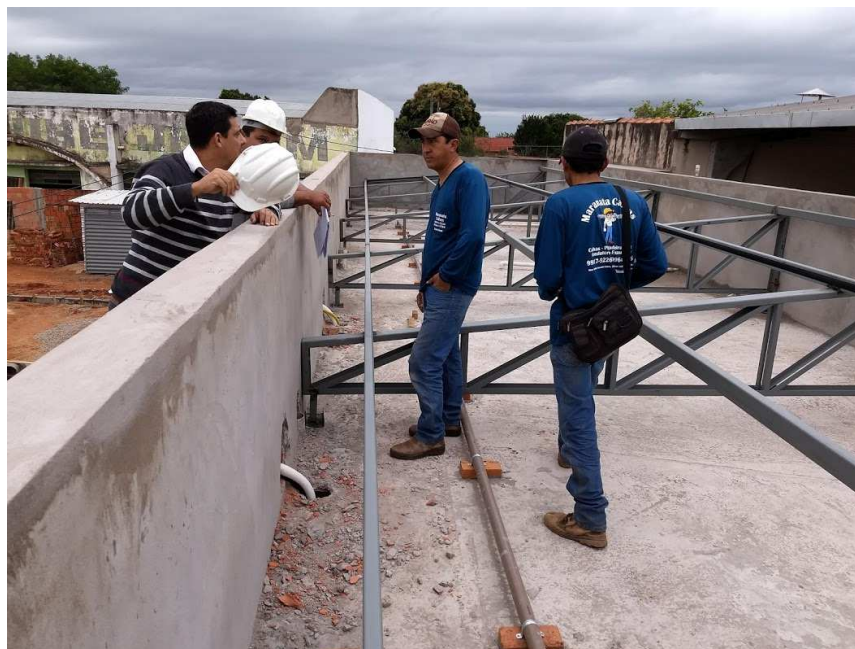
Engenheiro Falcão e encarregado Nelson conferindo e redefinindo as distancias entre terças

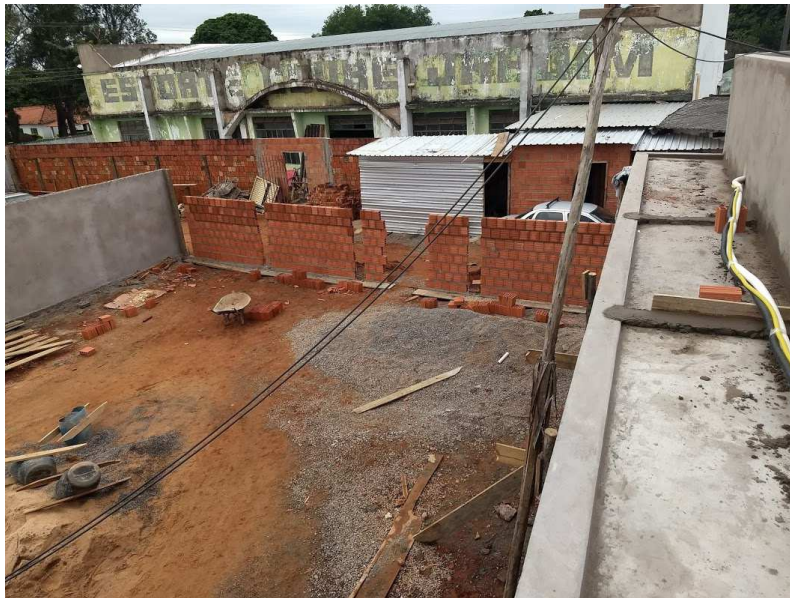
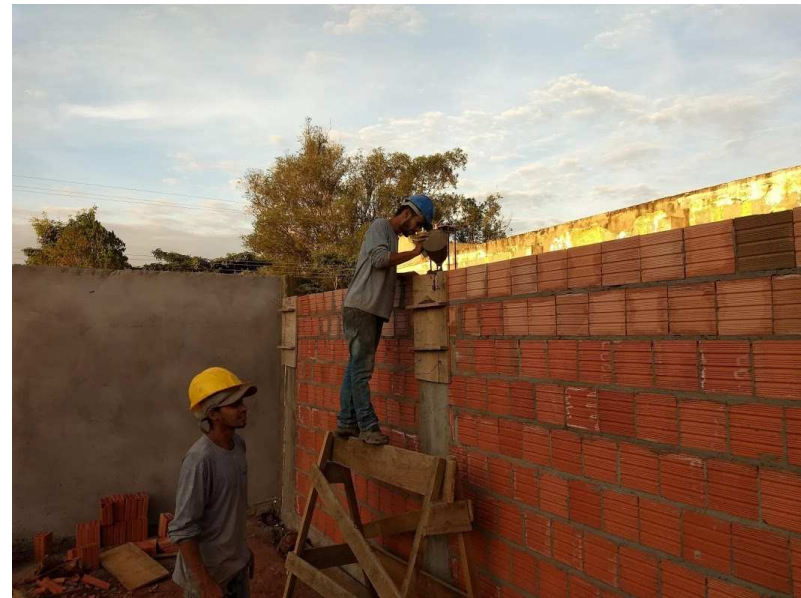
Fechamento do último muro de divisa no fundo do terreno.

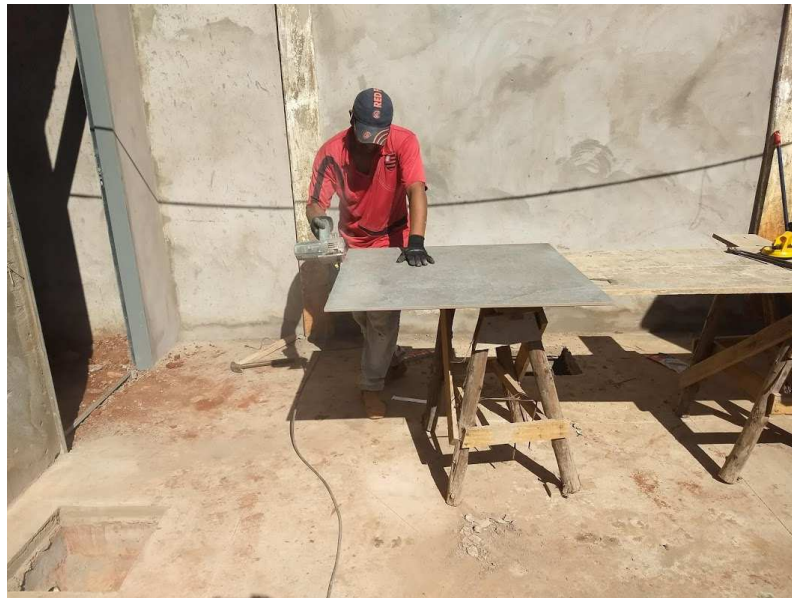
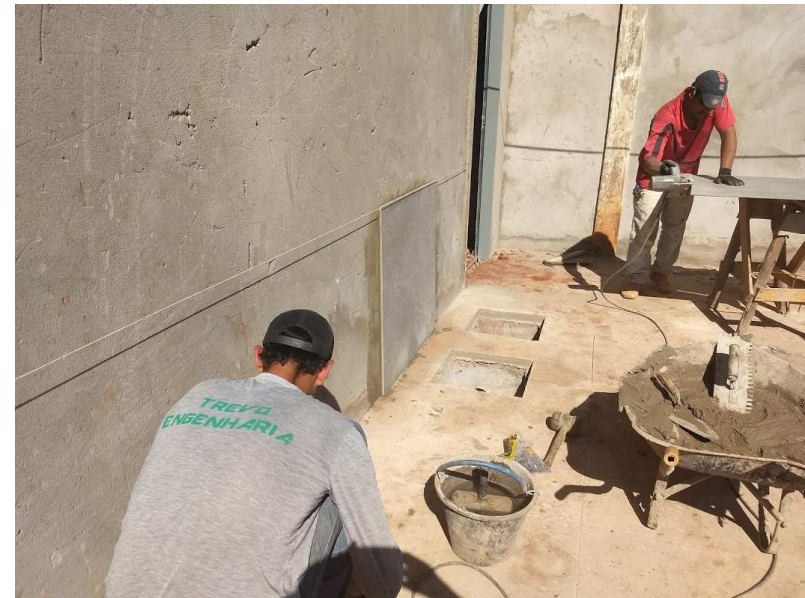
Corte e assentamento de porcelanato

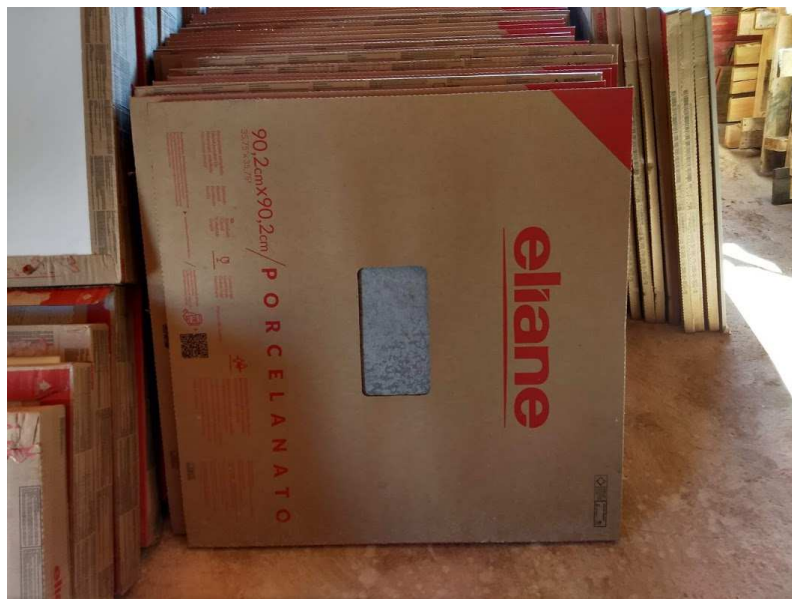
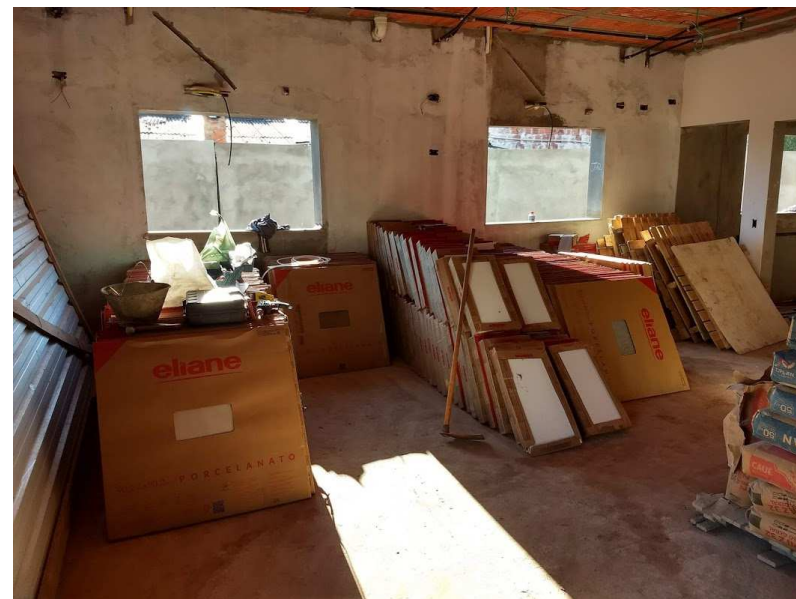
Detalhe dos pisos e revestimento de paredes depositados na obra

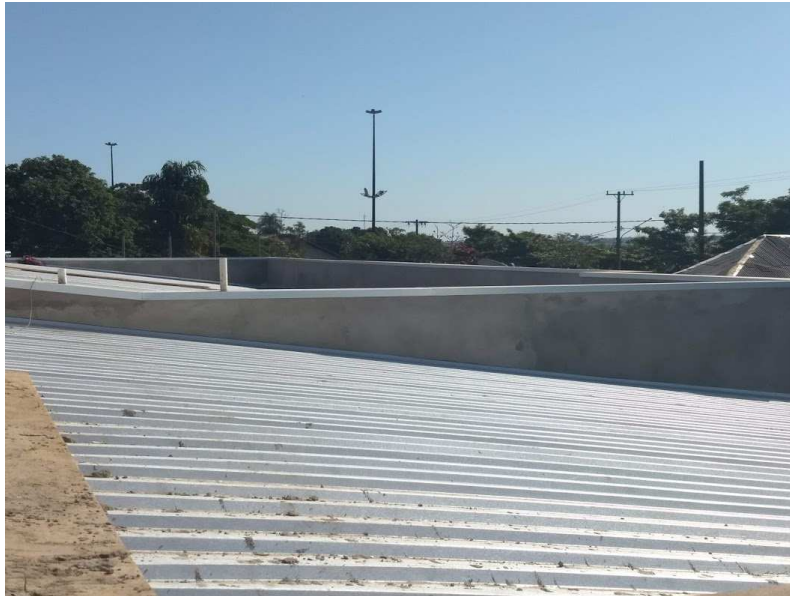
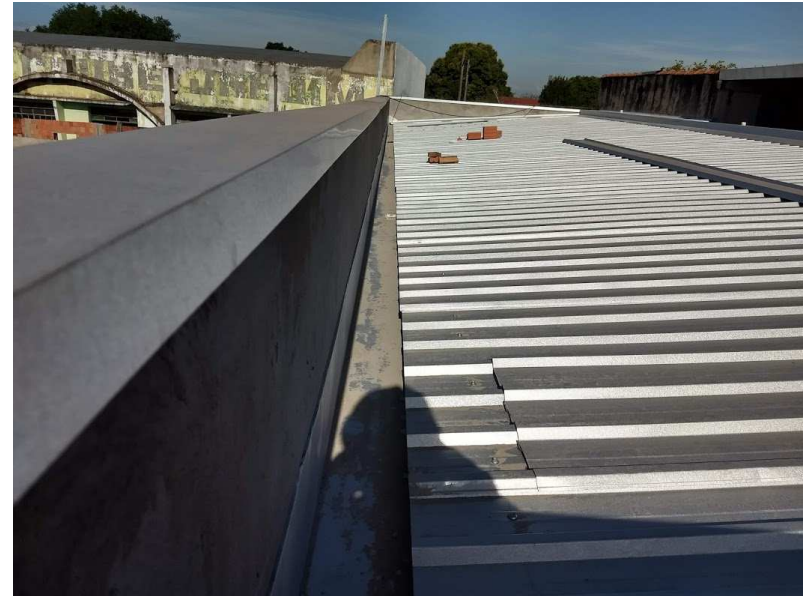
Rufos e calhas instalados

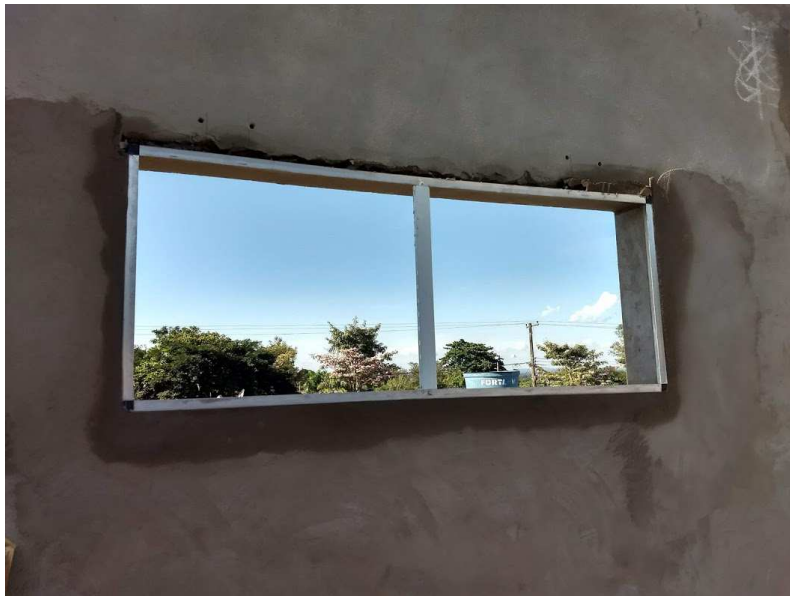
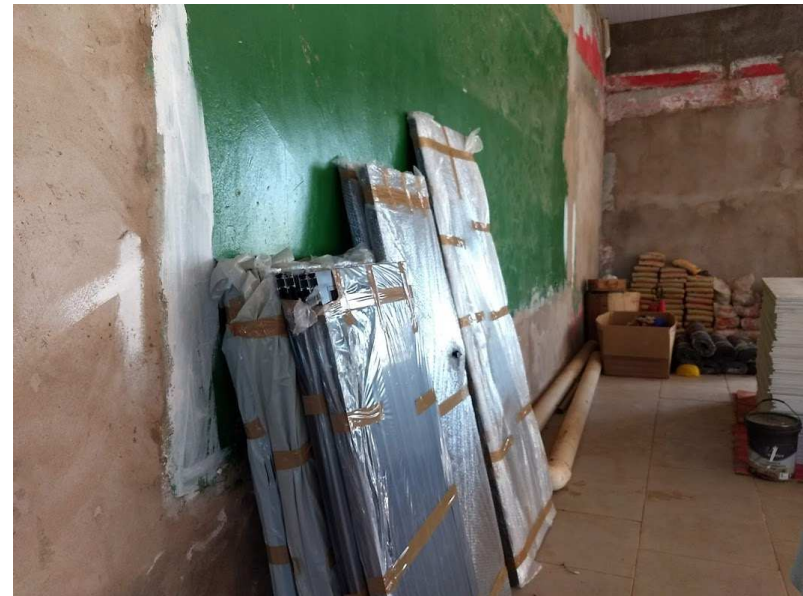
Contramarco e esquadrias de alumínio (embaladas) já postos em obra

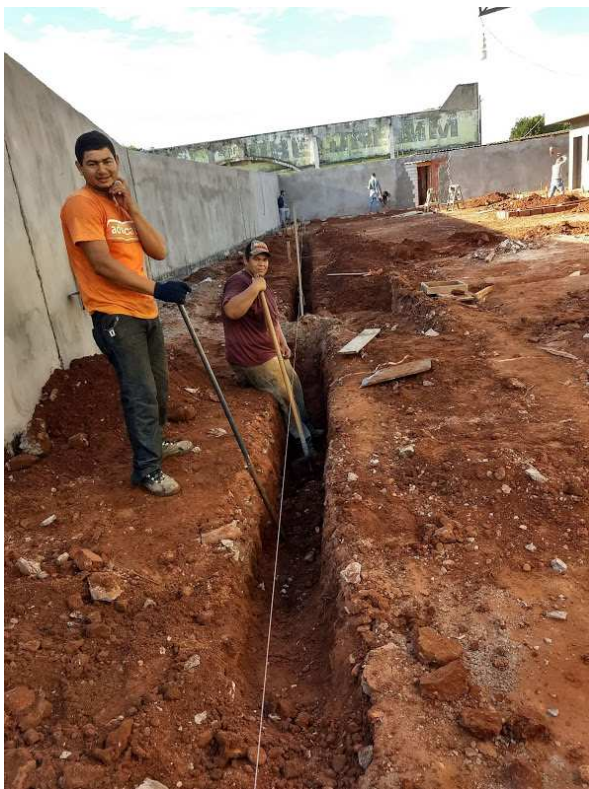
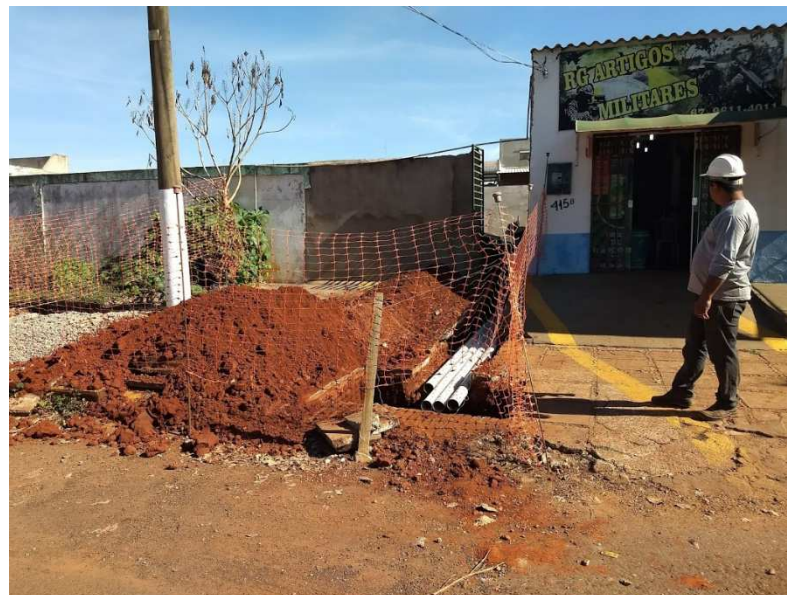
Abertura de valas e ligação de esgoto

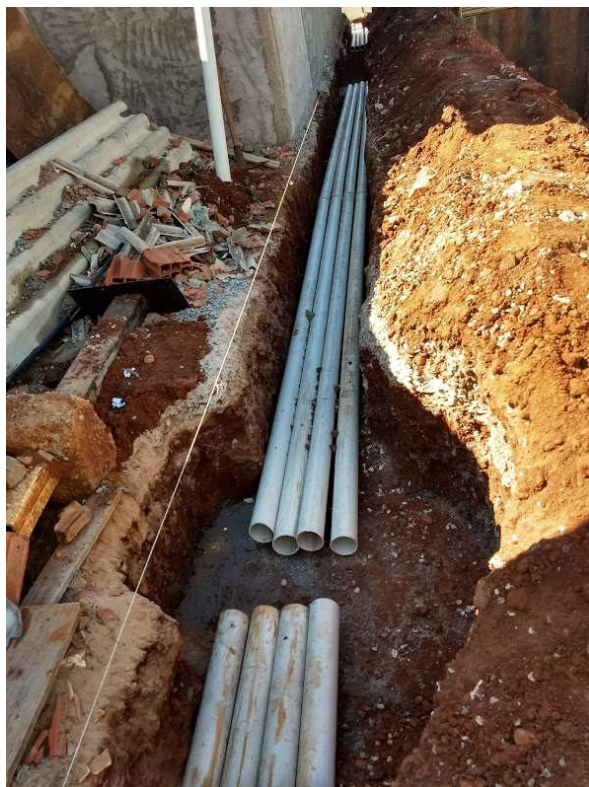
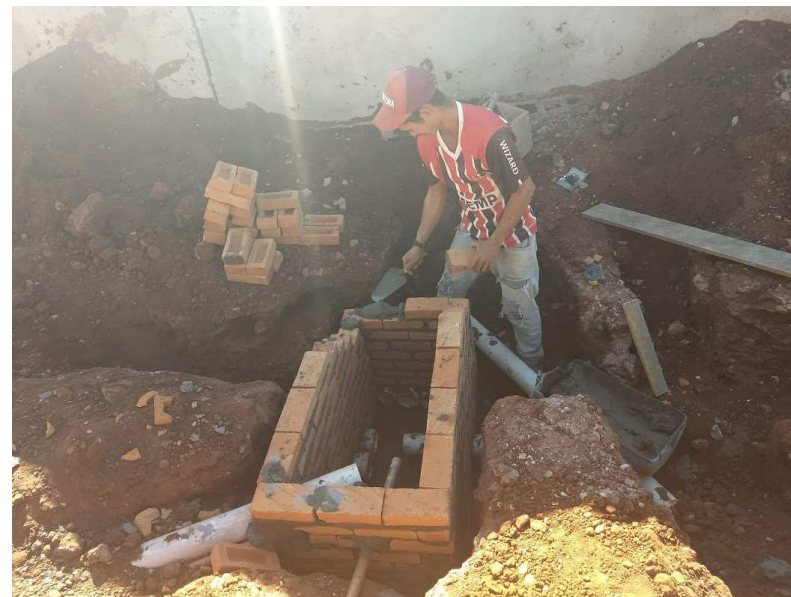
Tubulação de águas pluviais e caixas de passagem

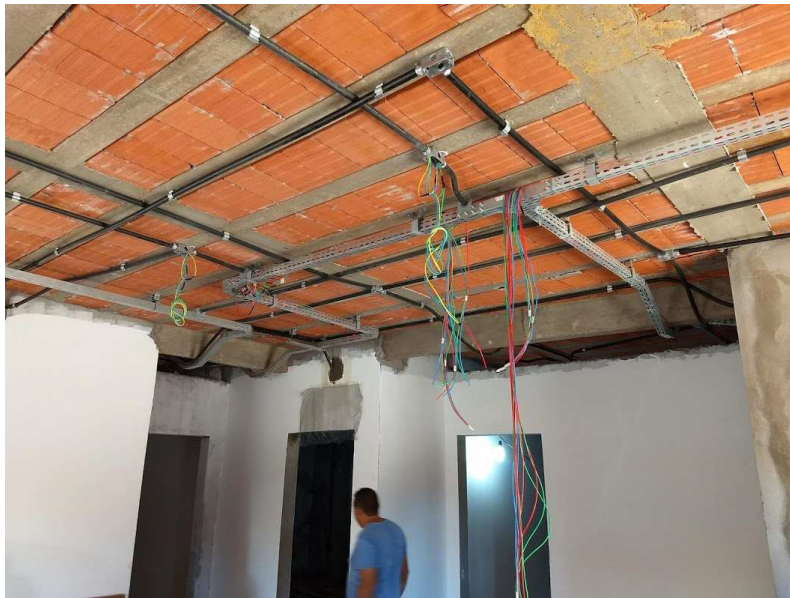
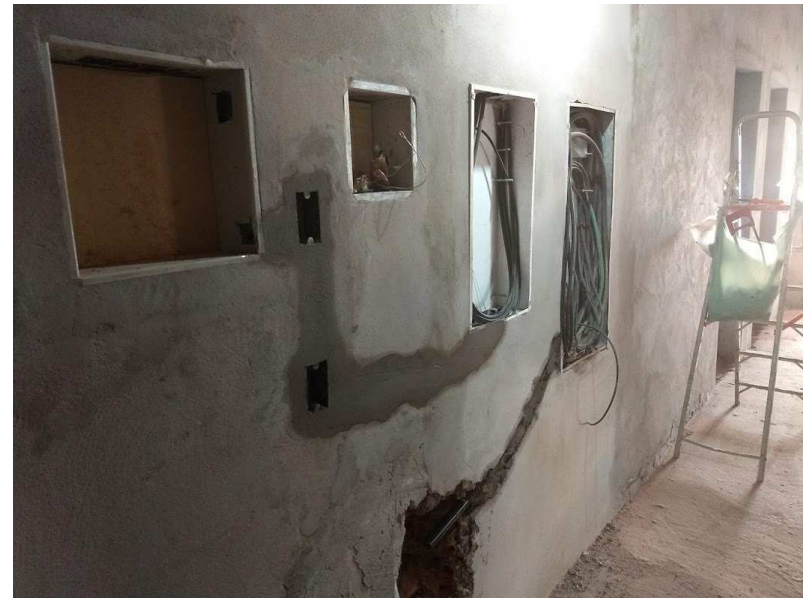
Detalhe da fiação nas eletrocalhas e dos quadros de distribuição

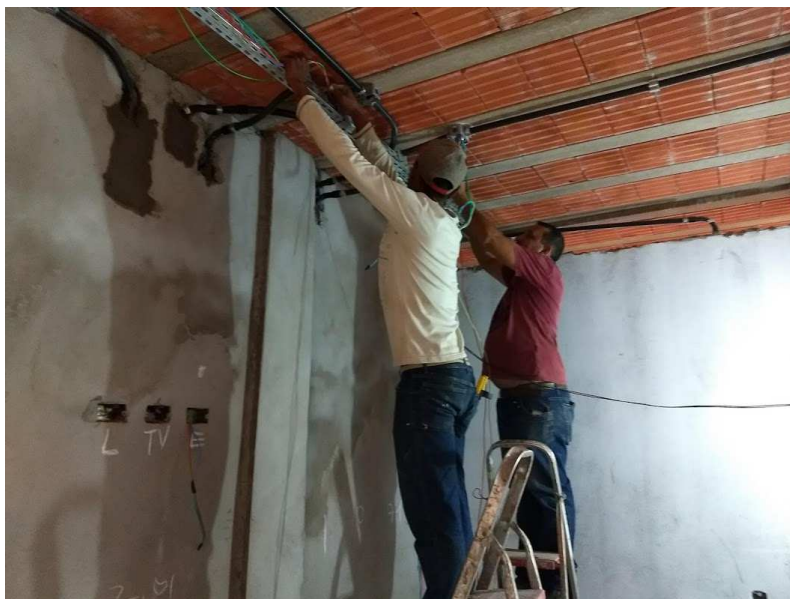
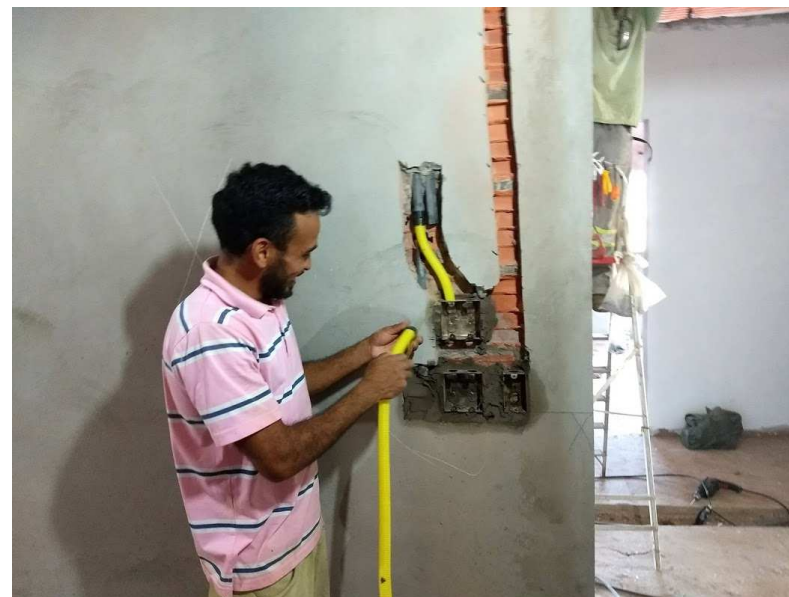
Detalhe da instalação de eletroduto e enfição nas eletrocalhas

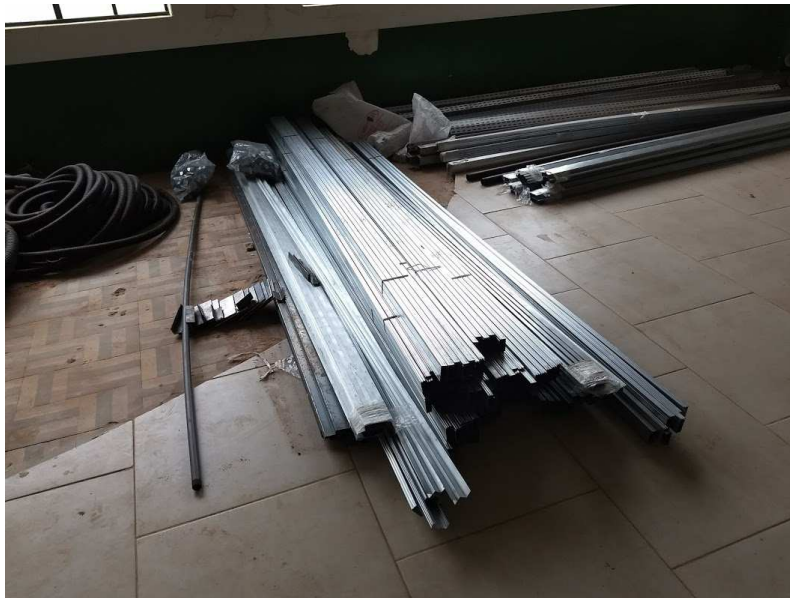
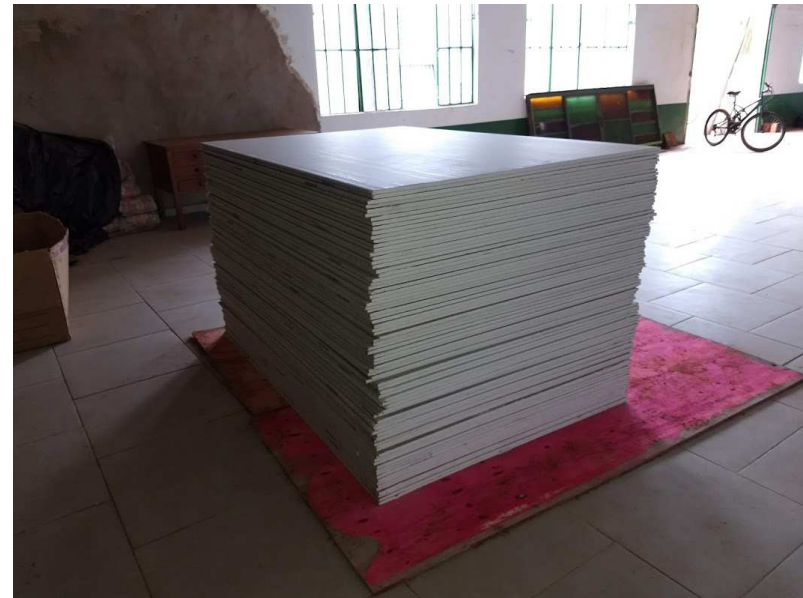
Estrutura do forro e placas de gesso acartonado

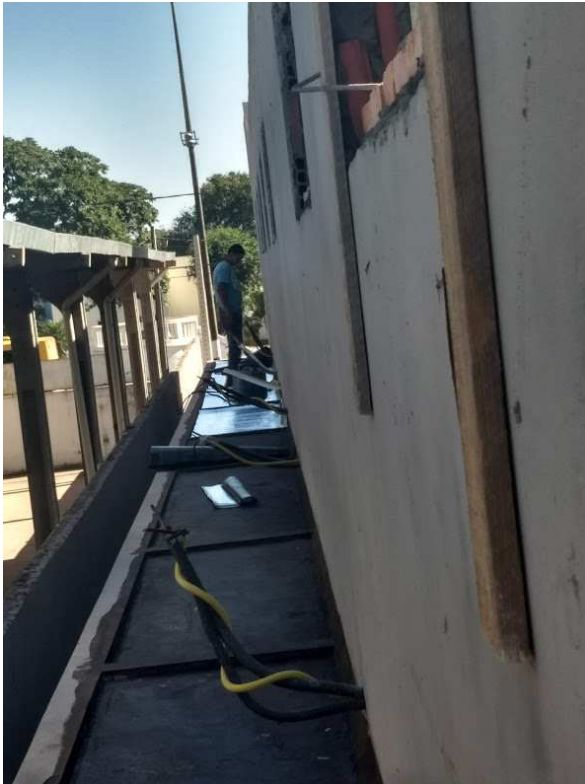
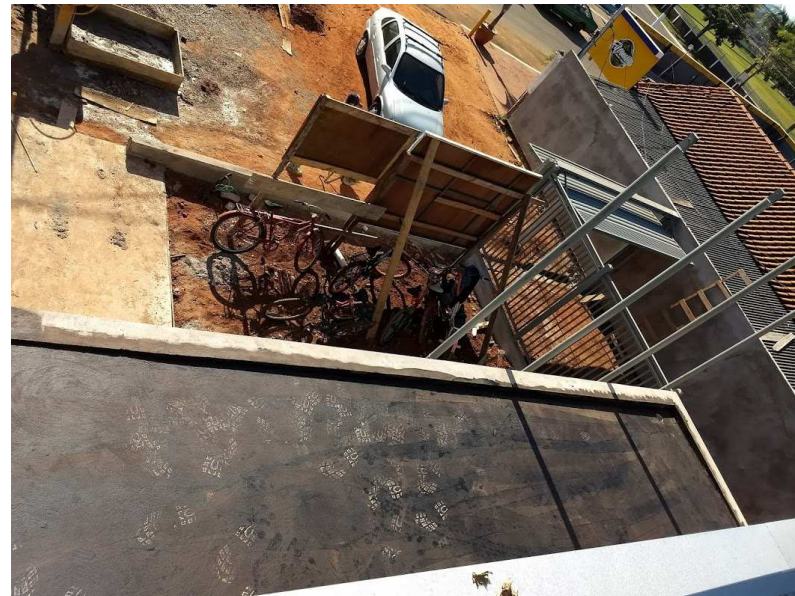
Impermeabilização de lajes com manta asfáltica

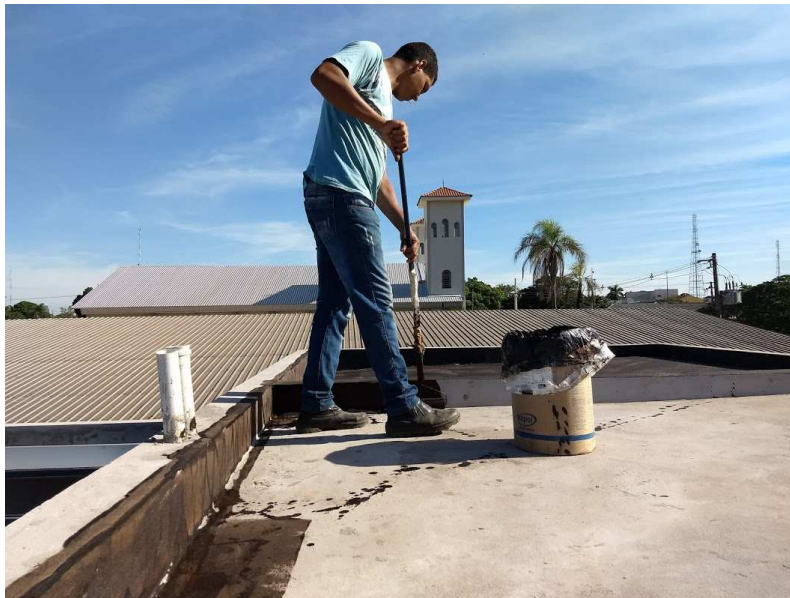
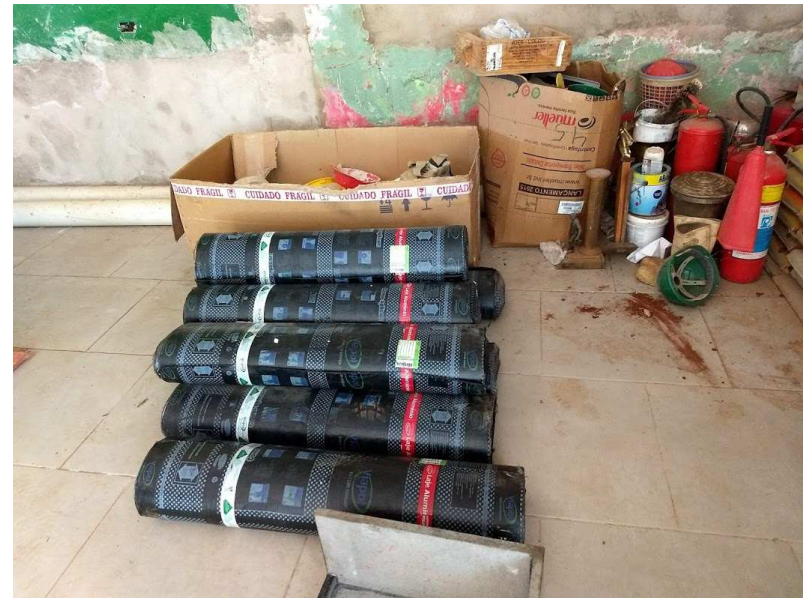
Aplicação de prime e detalhe das mantas depositadas no canteiro de obras

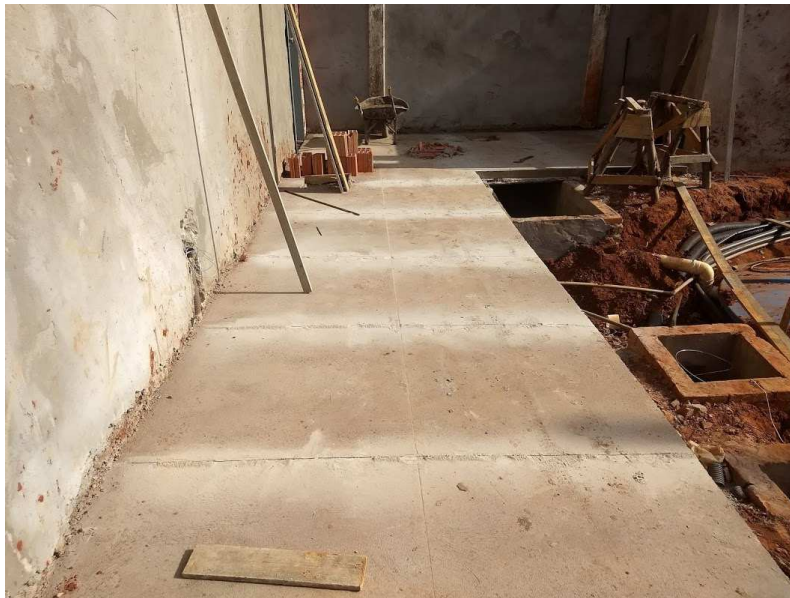
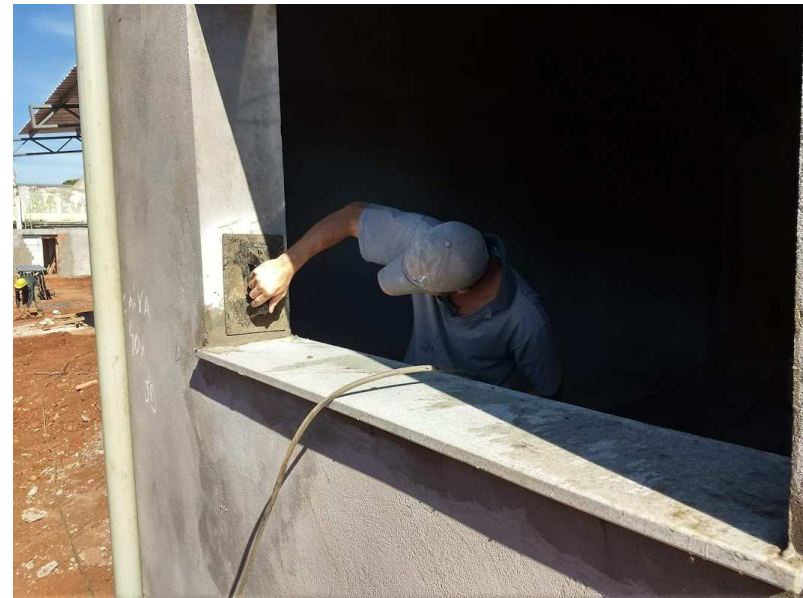
Calçada interna e peitoril de granito

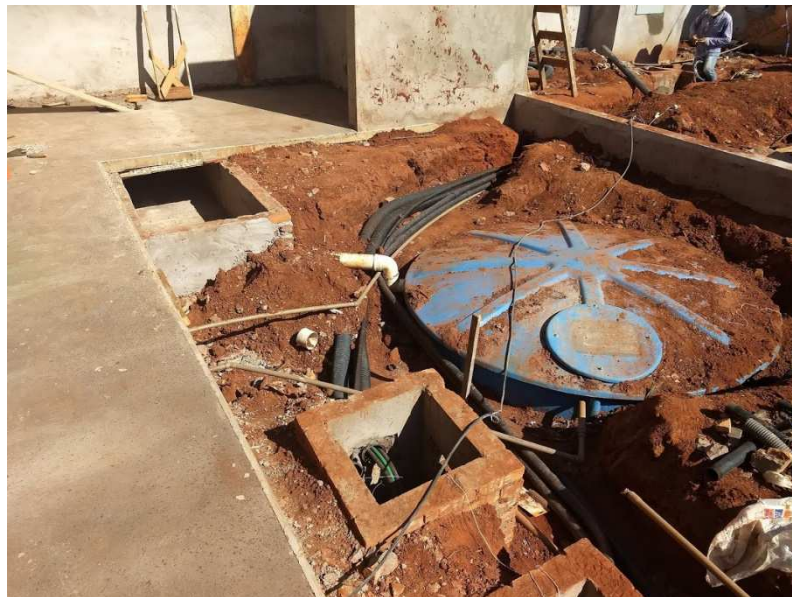
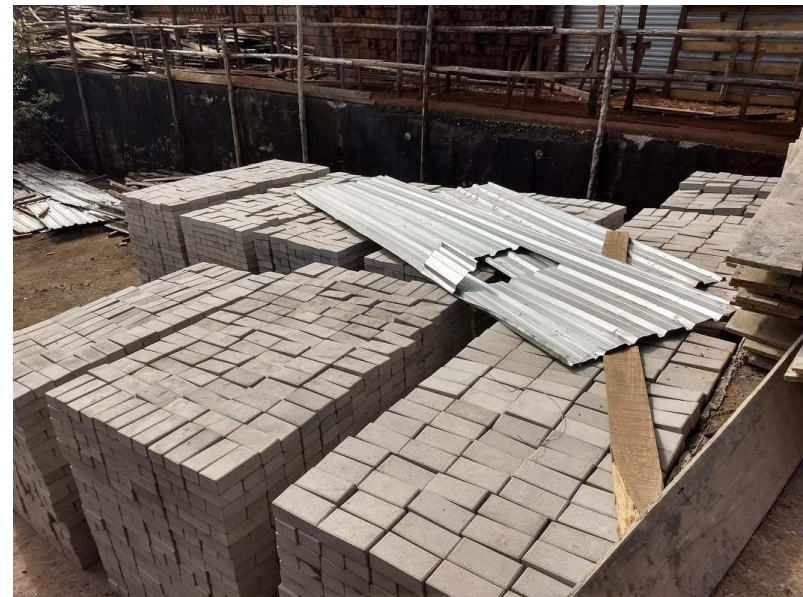
Detalhe do calçamento com a cisterna de água de chuva e os blocos ecológicos do estacionamento

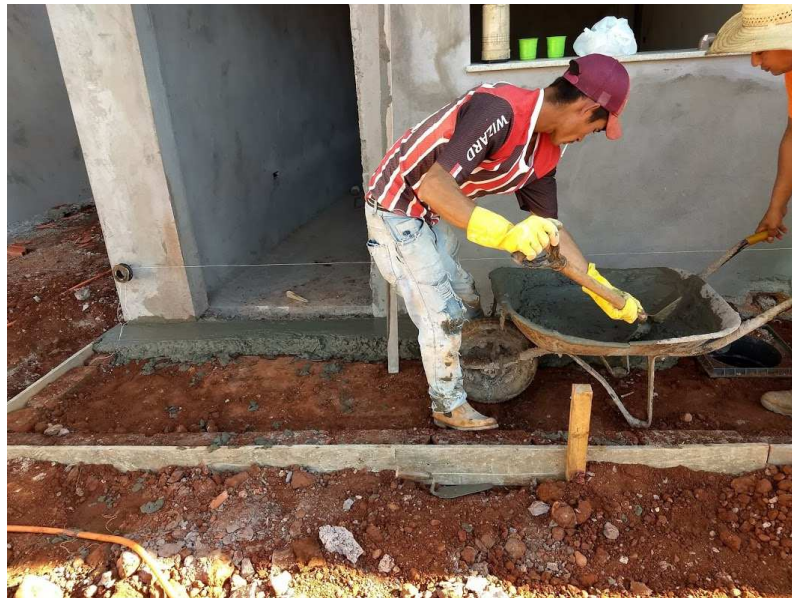
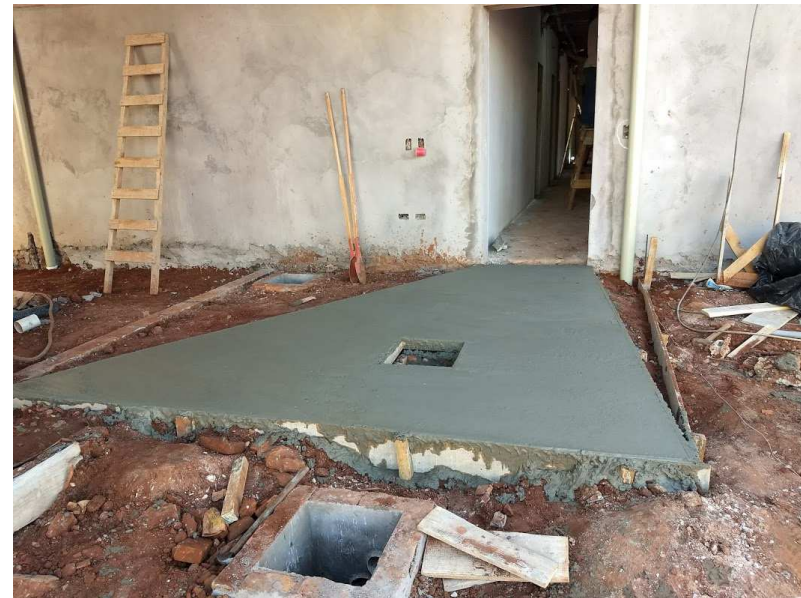
Detalhe da execução de calçada e da rampa de acesso da entrada de serviço

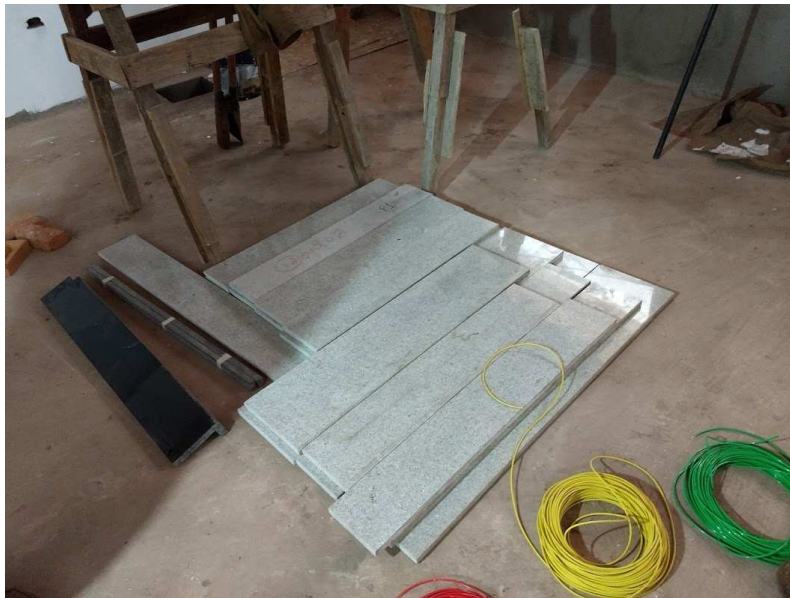
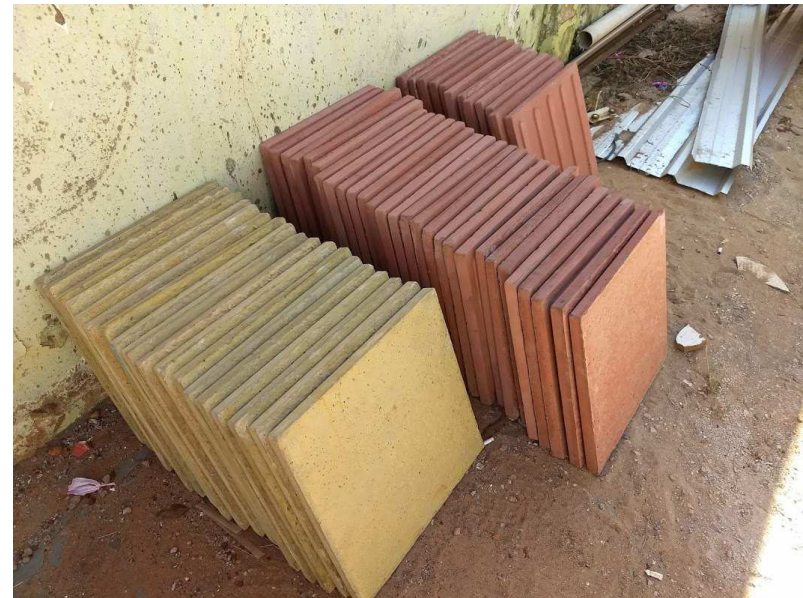
Detalhe das soleiras e do piso tátil

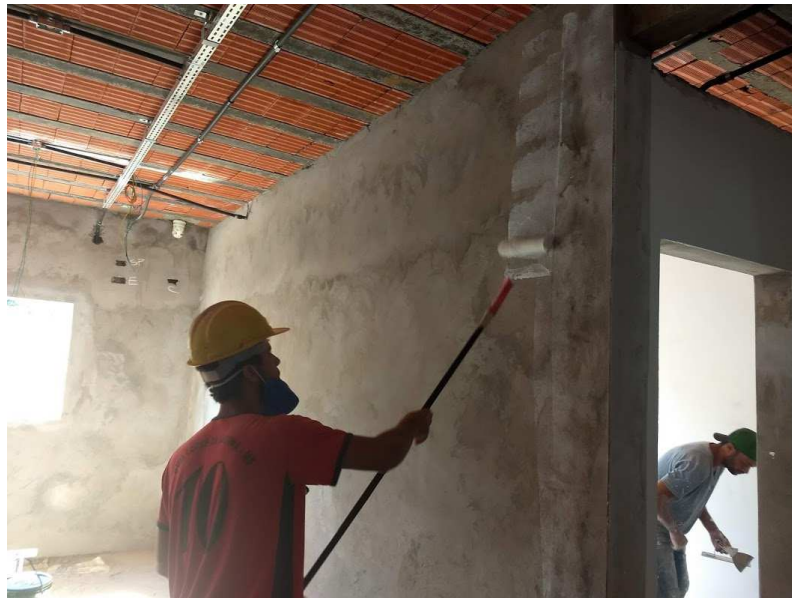
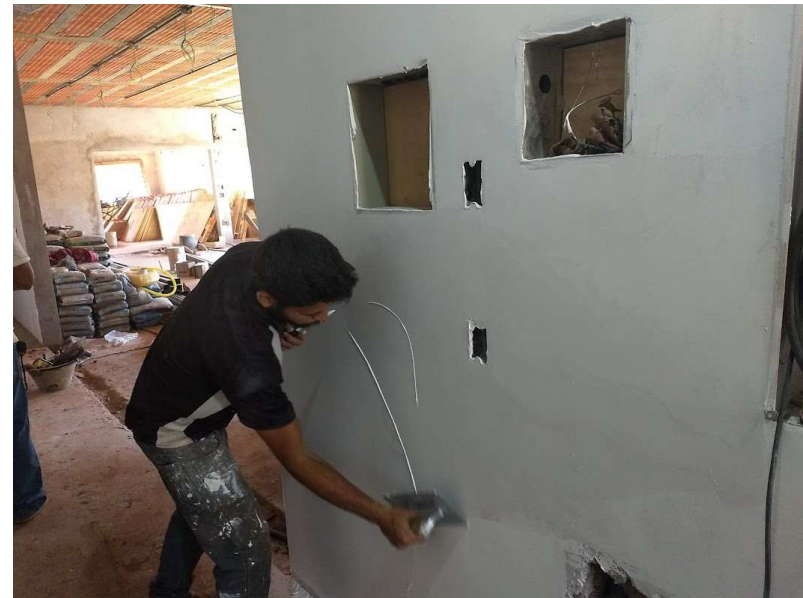
Aplicação de seladora e de massa corrida
