# RELATÓRIO FOTOGRÁFICO

**OBRA: ADAPTAÇÃO DO ANTIGO ARQUIVO PARA  
NÚCLEO DE CONCILIAÇÃO  
FÓRUM TRABALHISTA DE TRÊS LAGOAS/MS  
(PROCESSO N. 5020/2014)**

## 2ª MEDIÇÃO: 11/12/2014 a 10/01/2015

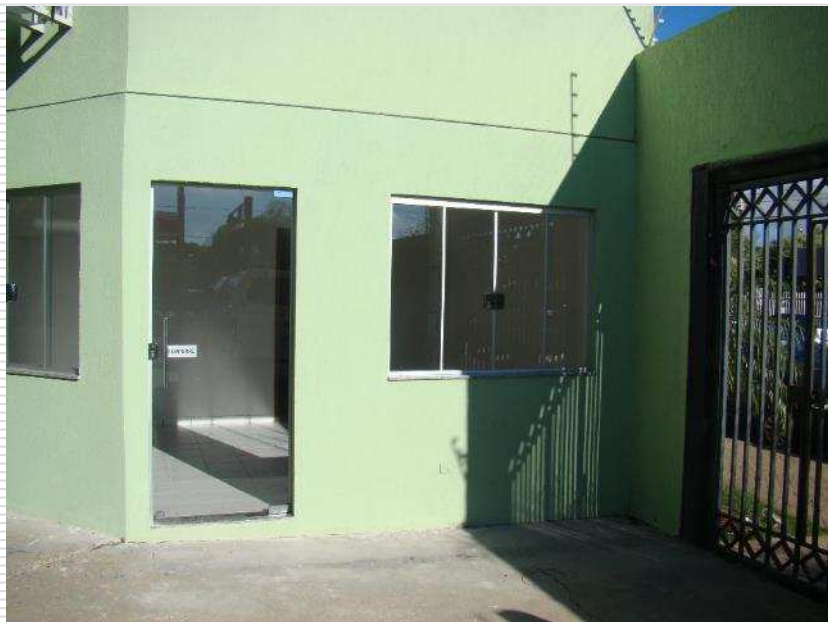
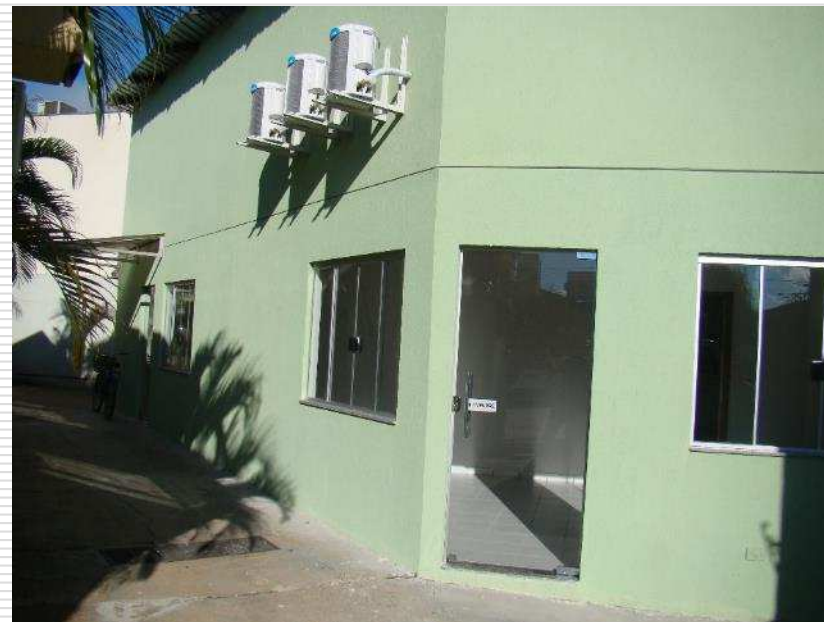
Vista geral da reforma. Portas e janelas de blindex. Ar condicionado instalado.

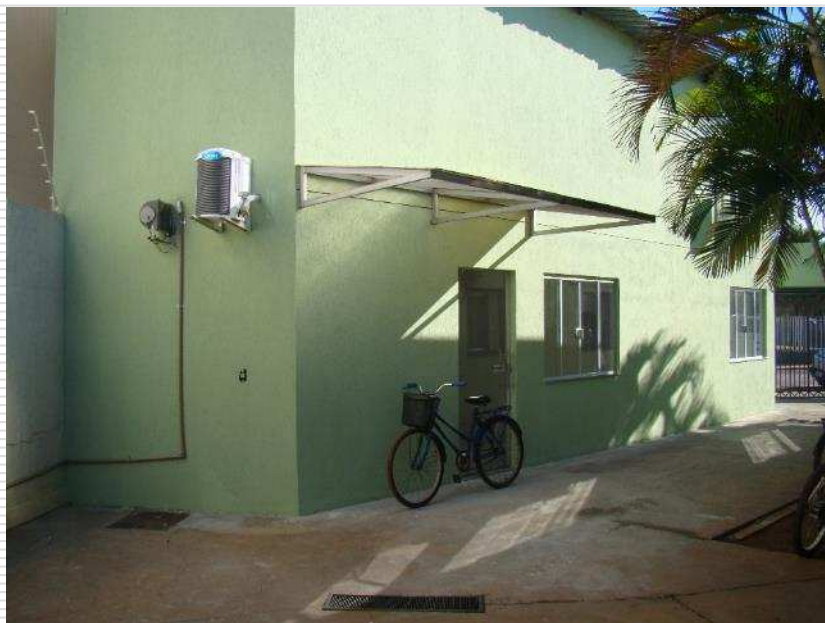
Vista geral da reforma

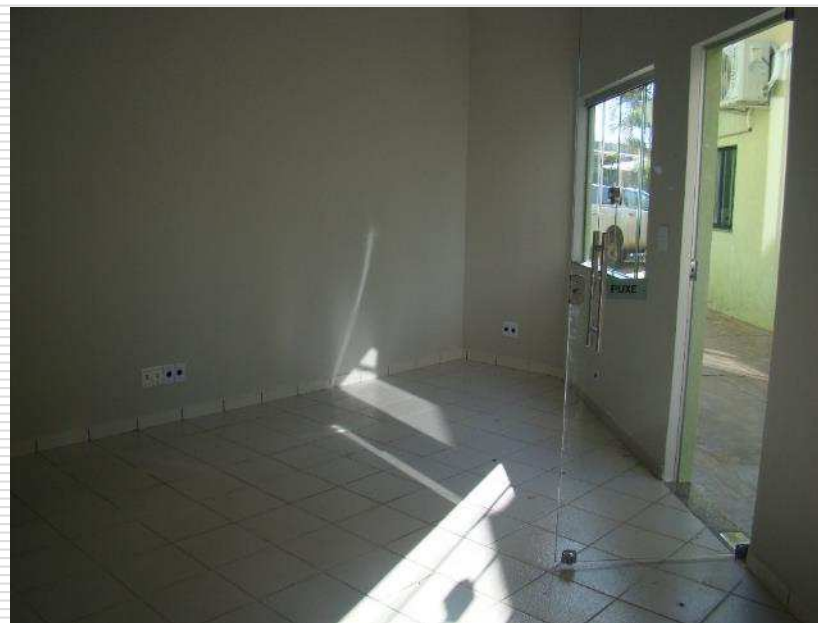
Detalhe do interior da sala de espera

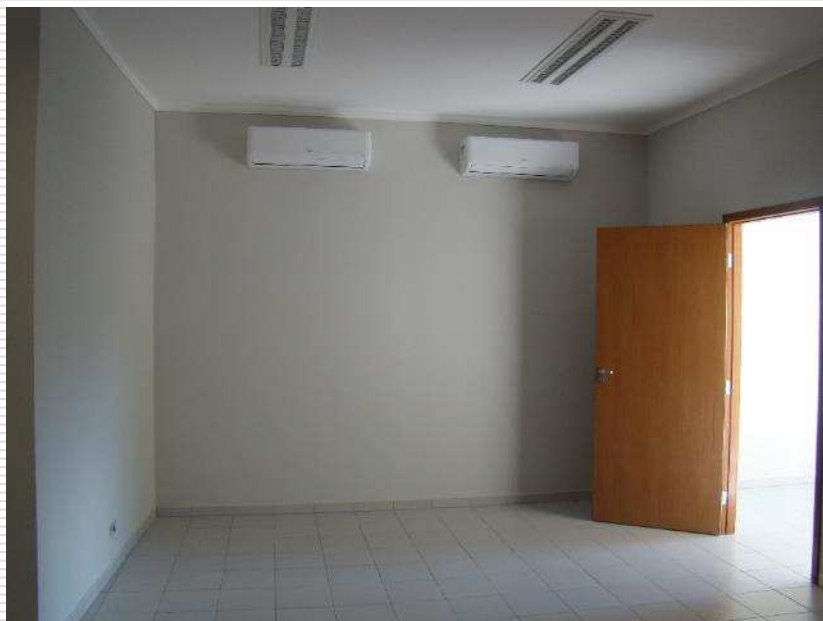
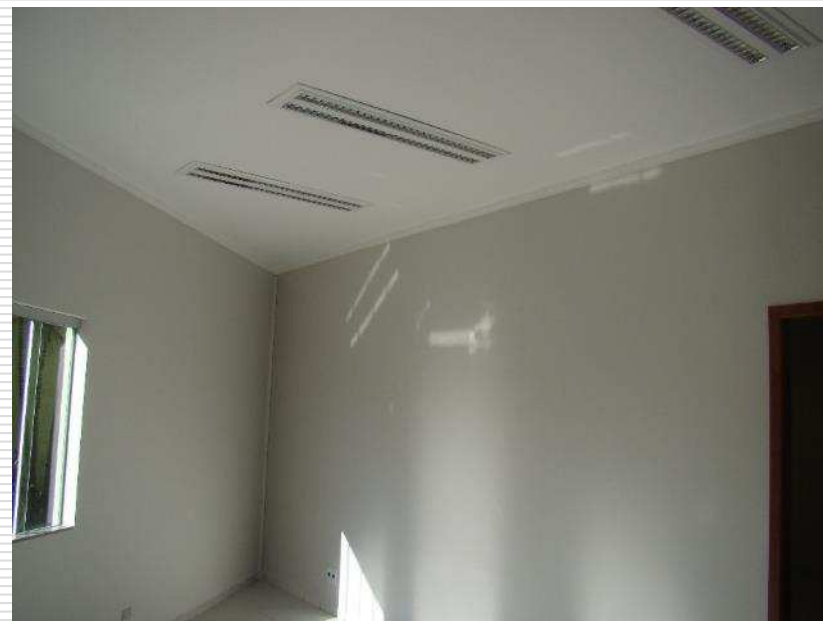
Detalhe do interior da sala de conciliação

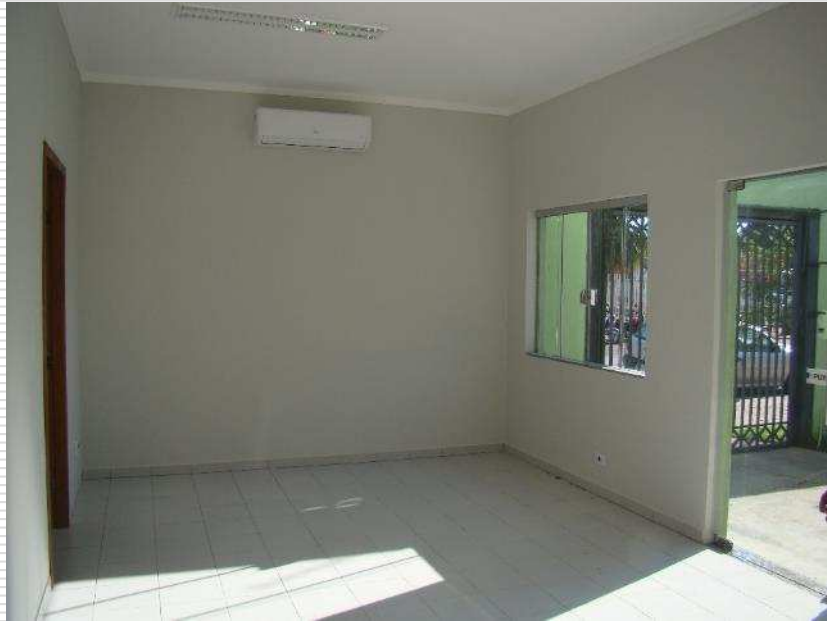
Detalhe do interior da sala de espera na conciliação

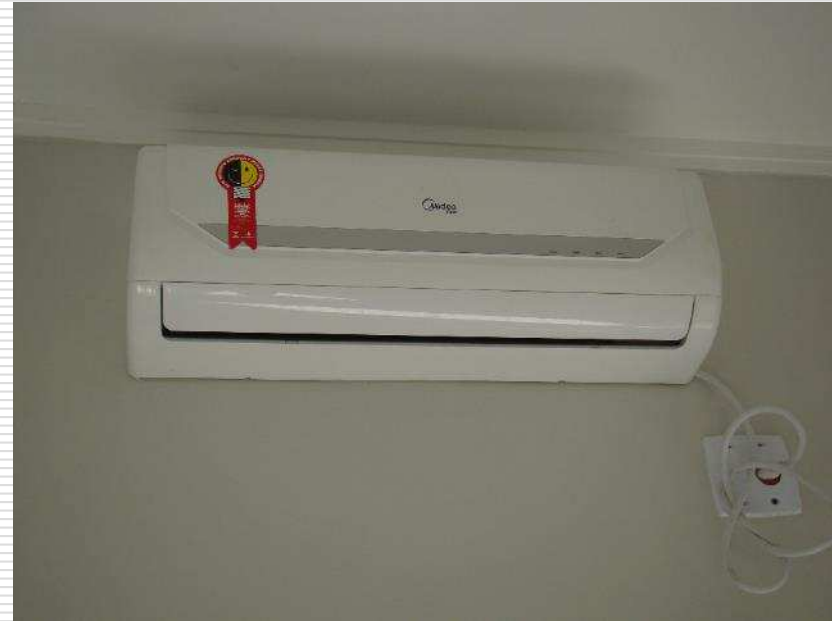
Um dos quatro condicionadores de ar instalados na reforma

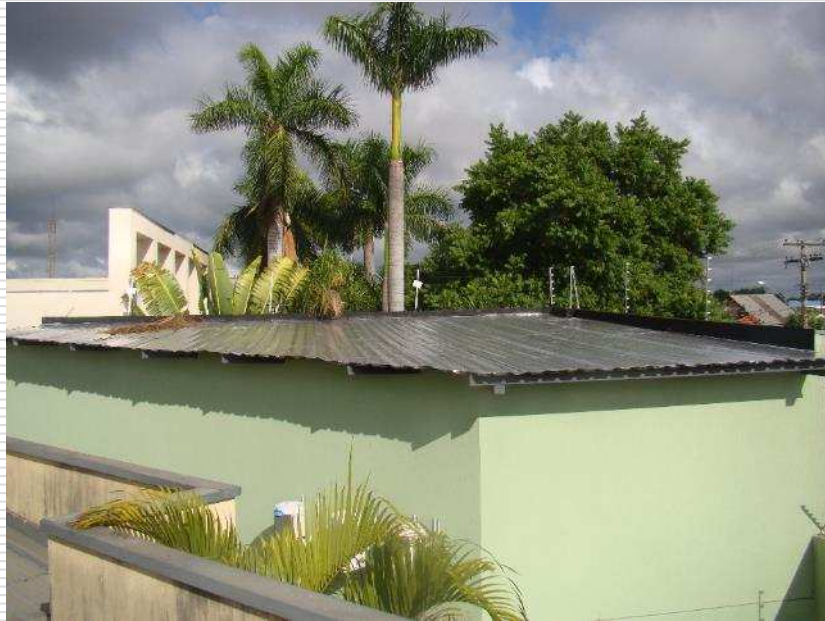
Detalhe do telhado com aplicação de manta isolante aluminizada

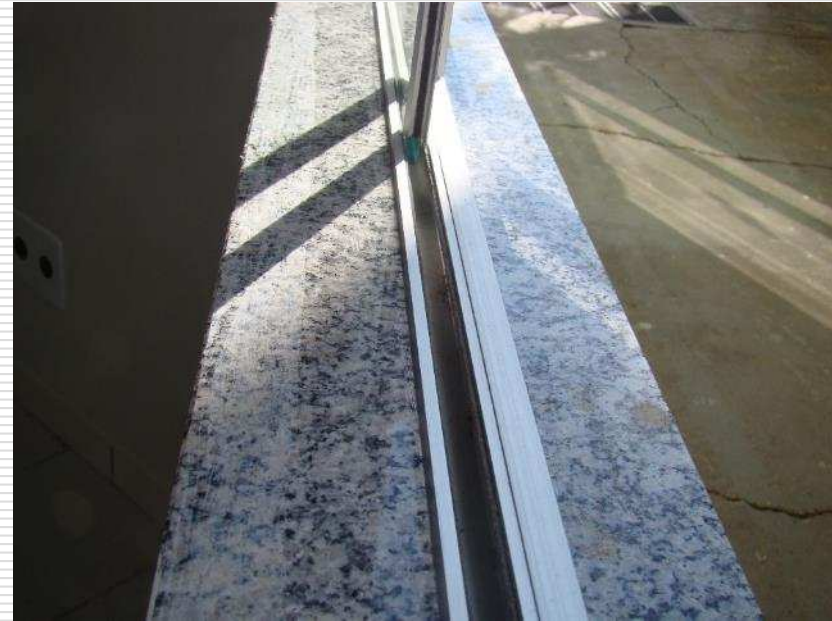
Detalhe geral das esquadrias de alumínio e peitoril em granito

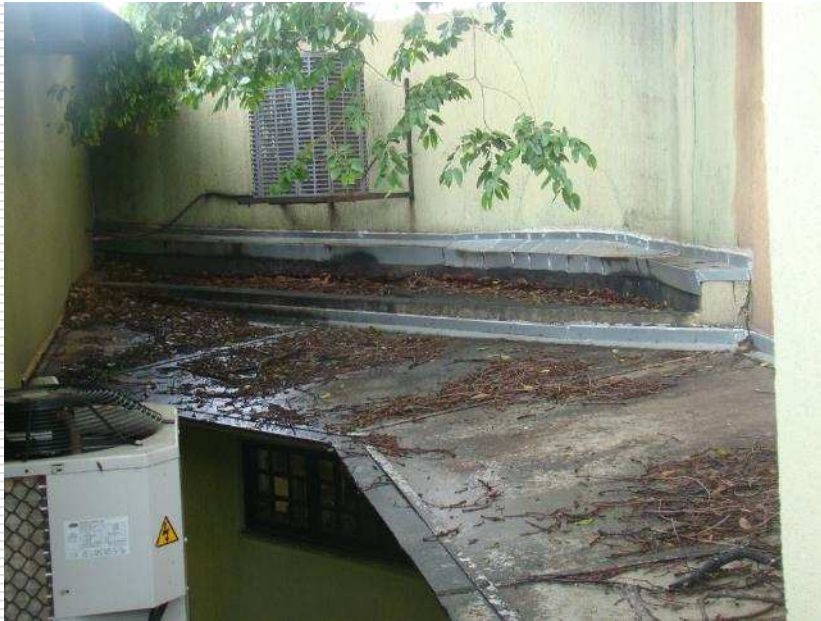
Detalhe das folhas e galhos acumulados em diversos pontos do Foro Trabalhista

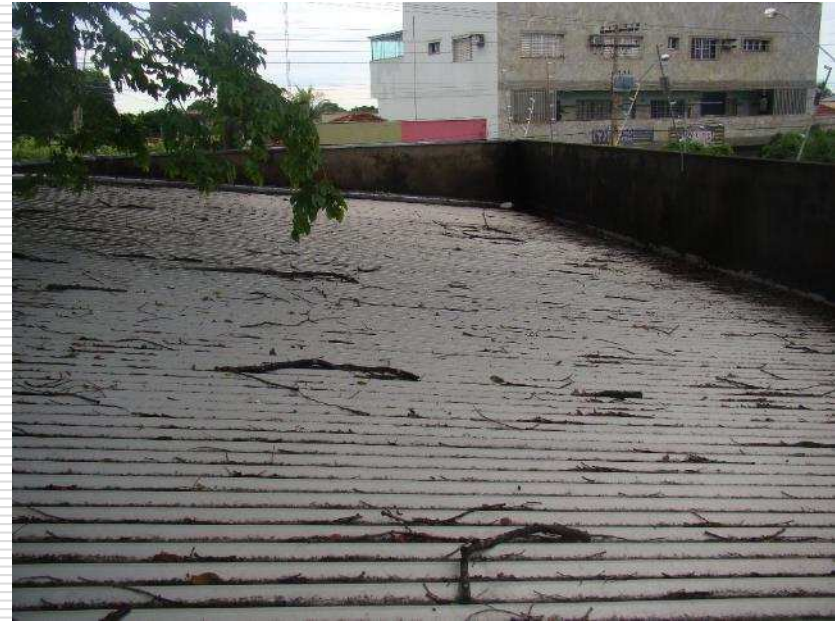
Detalhe das folhas e galhos acumulados em diversos pontos do Foro Trabalhista

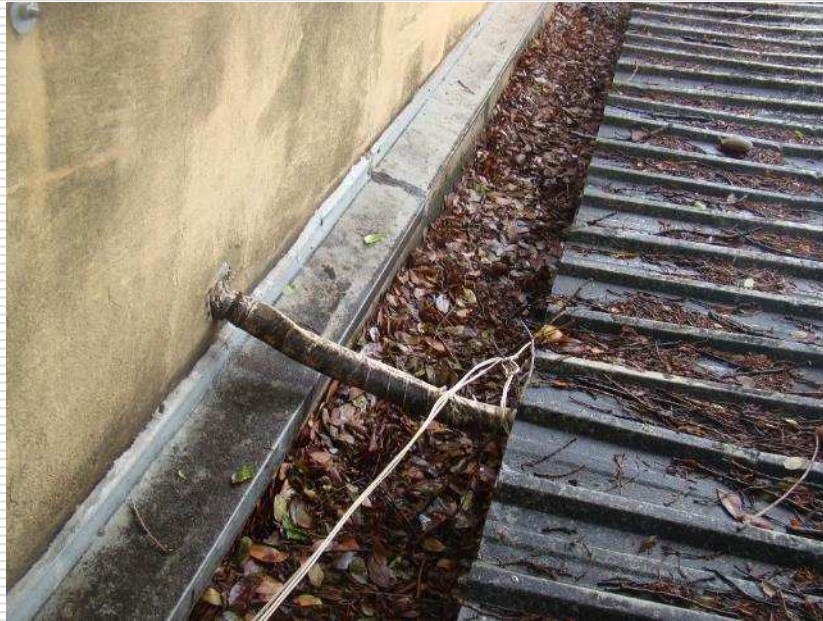
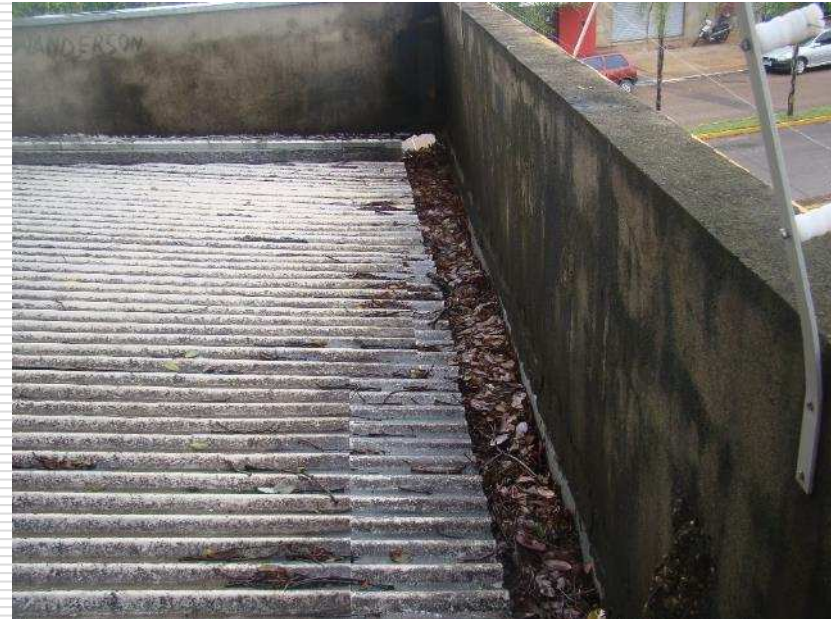
Detalhe do acúmulo de folhas e galhos nas calhas do prédio

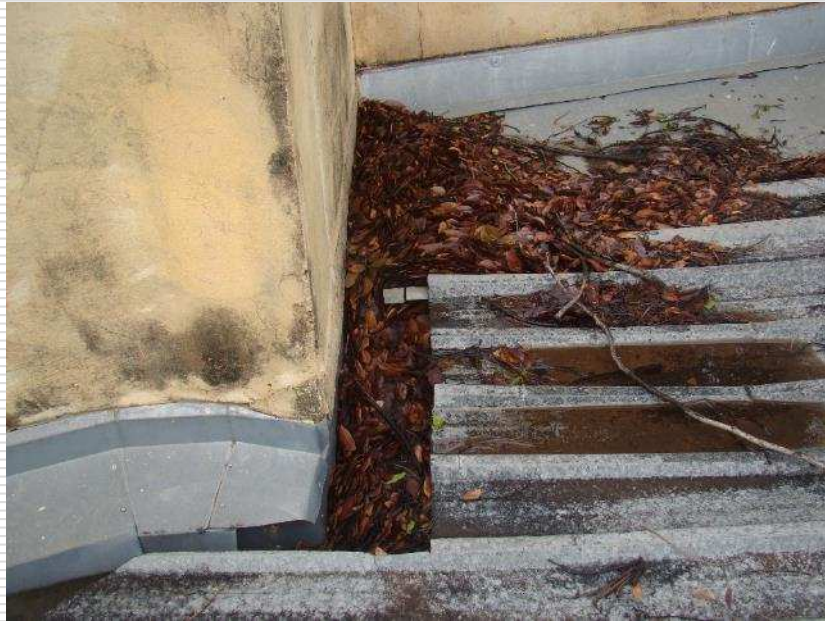
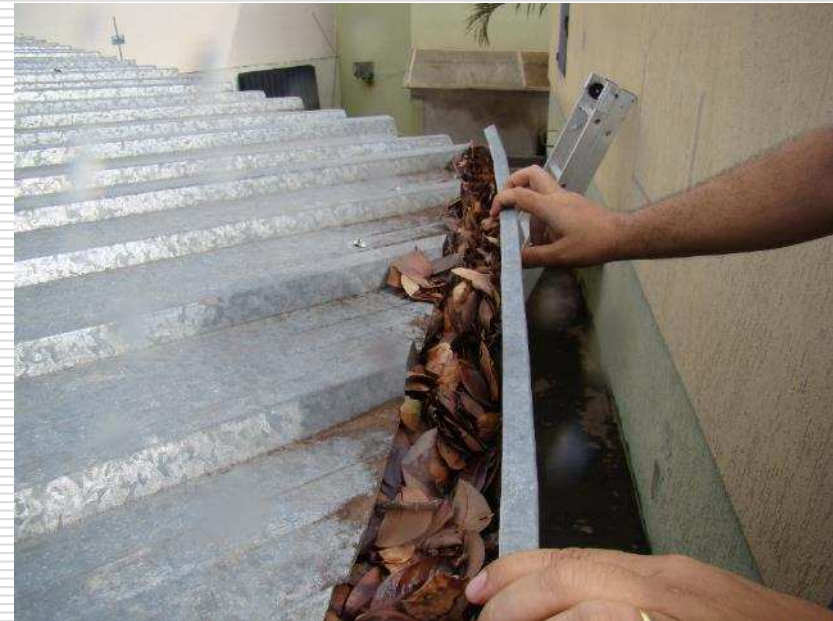
Detalhe do acúmulo de folhas e galhos nas calhas do prédio

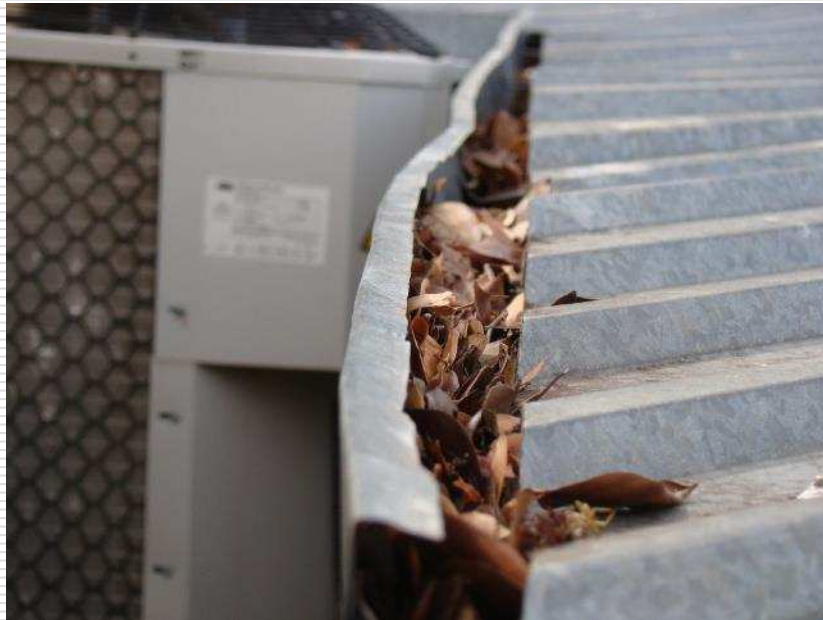
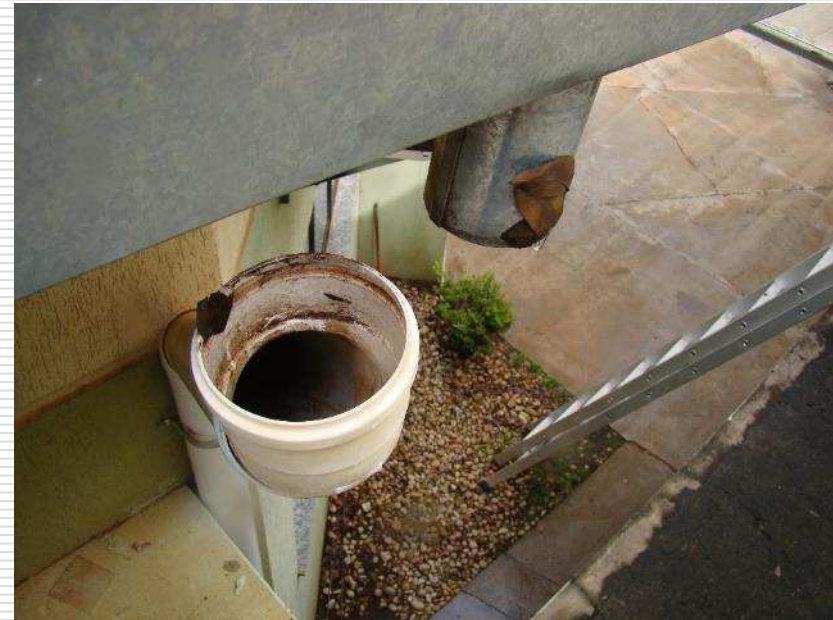
Detalhe do acúmulo de folhas e galhos nas calhas do prédio. Detalhe do tubo de queda danificado

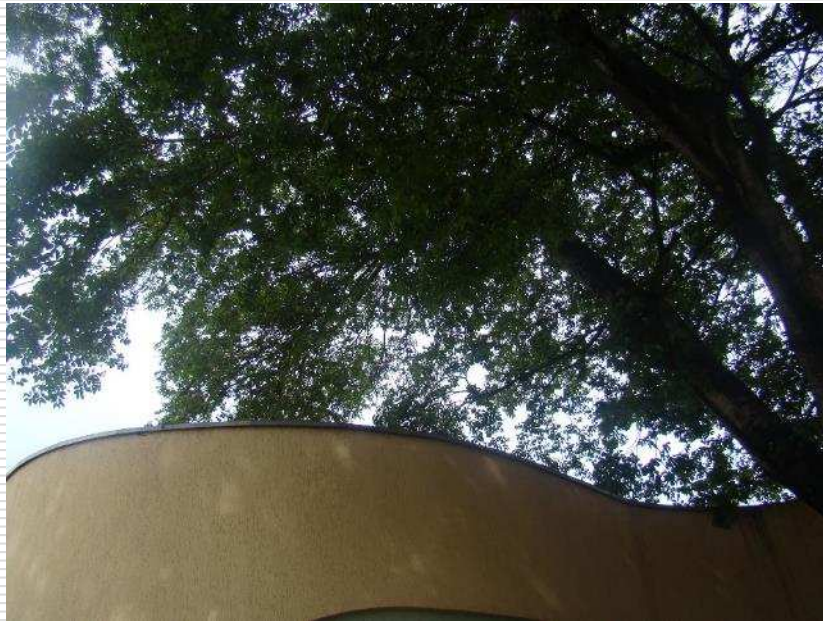
Detalhe da árvore protegida por lei contra corte que está ocasionando problemas de entupimento nas calhas e tubos de queda.

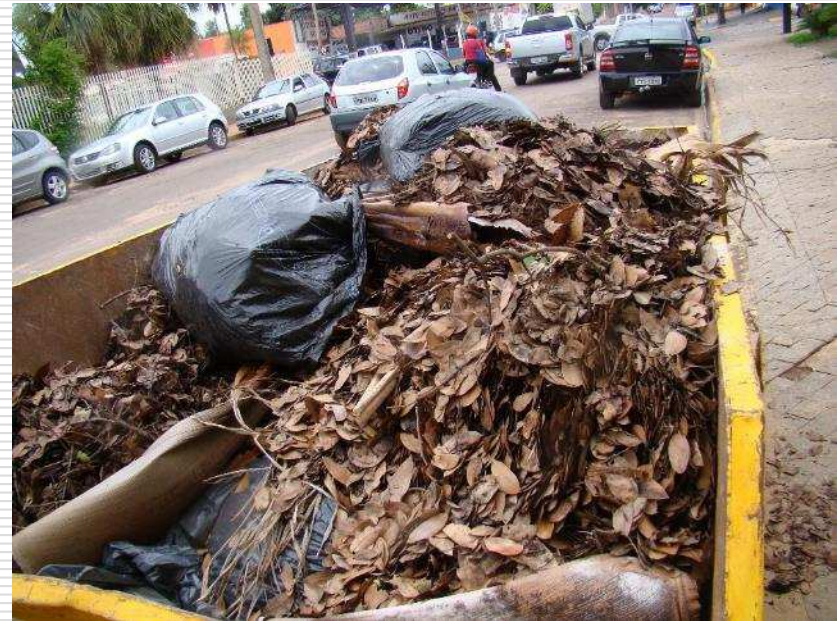
Detalhe da caçamba estacionária repleta de folhas e galhos que foram retirados do telhado, calhas e tubos de queda.
