RELATÓRIO FOTOGRÁFICO DOS SERVIÇOS EXECUTADOS

Reforma e Retrofit do Fórum do Trabalho de Campo Grande

Processo 5.228/2015

3ª ETAPA – 19/03/16 A 17/04/16

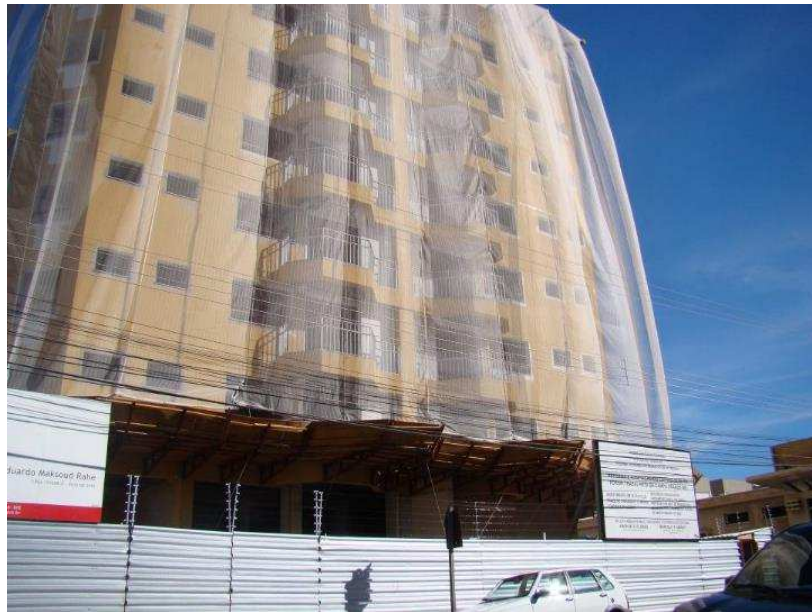
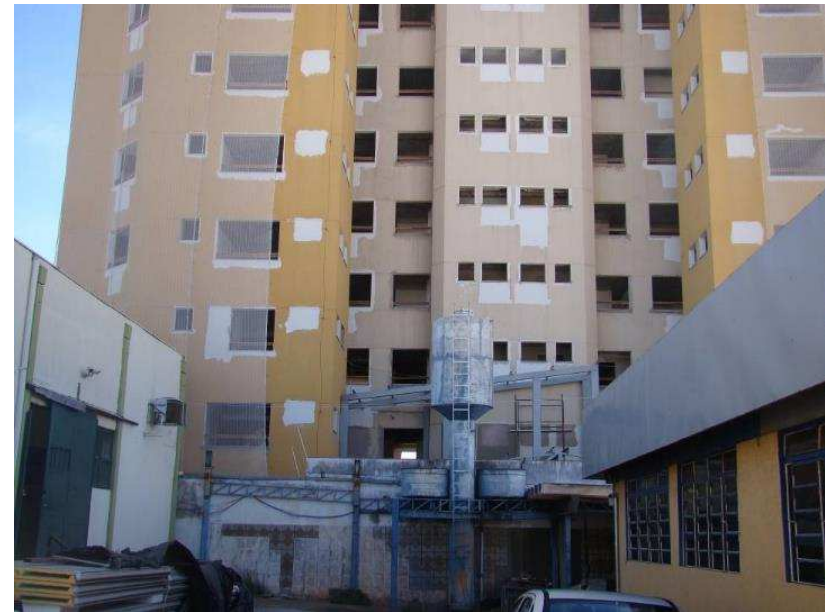
Detalhes da bandeja com a tela de proteção na fachada norte e leste carregamento de entulho em caminhão bota-fora

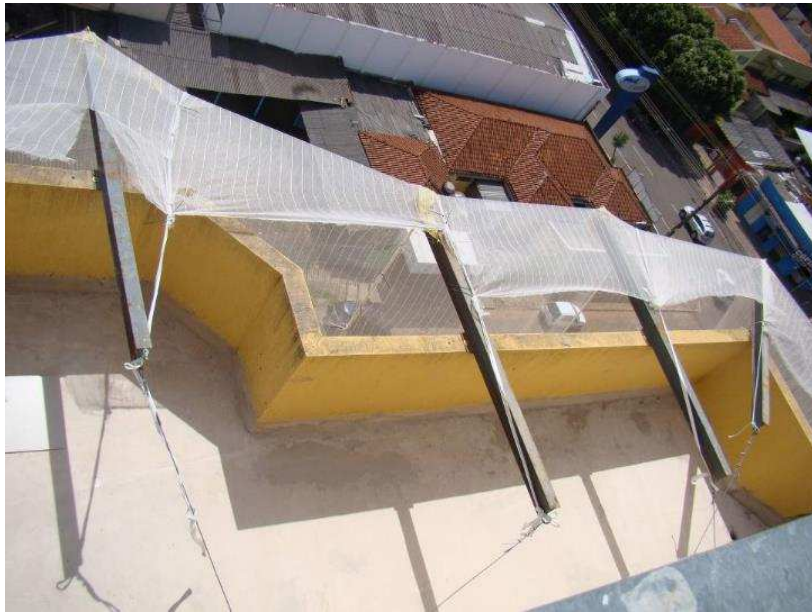
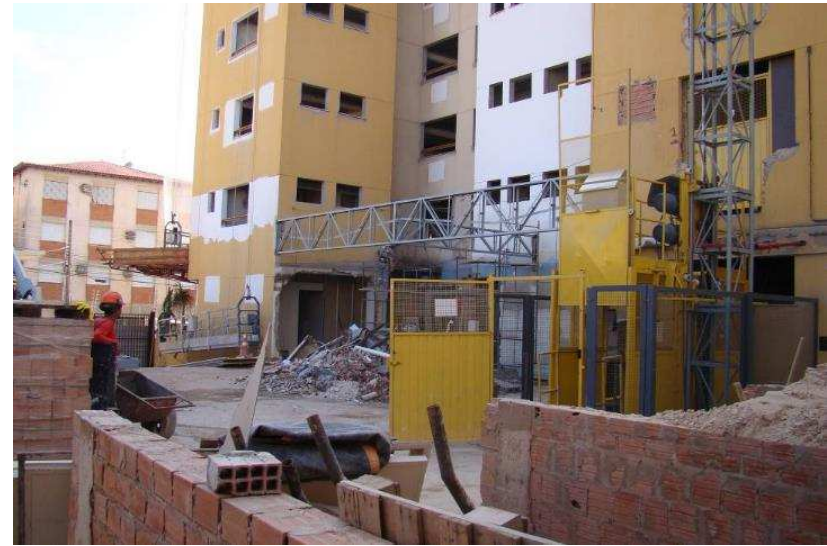
Detalhes da estrutura para a tela de proteção de fachada, bandeja e o elevador de cremalheira.

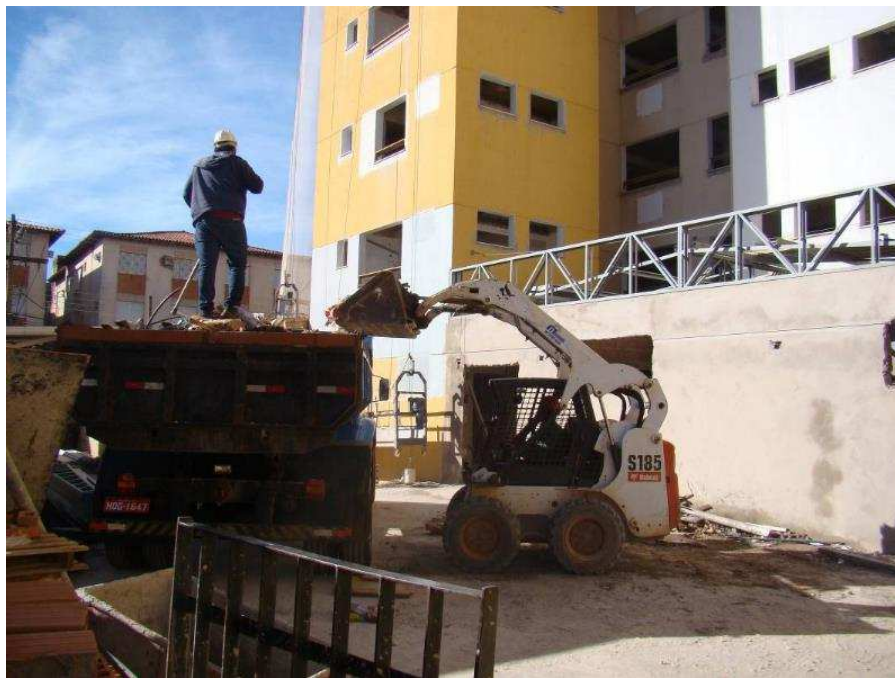
Carregamento de entulho (bobcat) em caminhão bota-fora

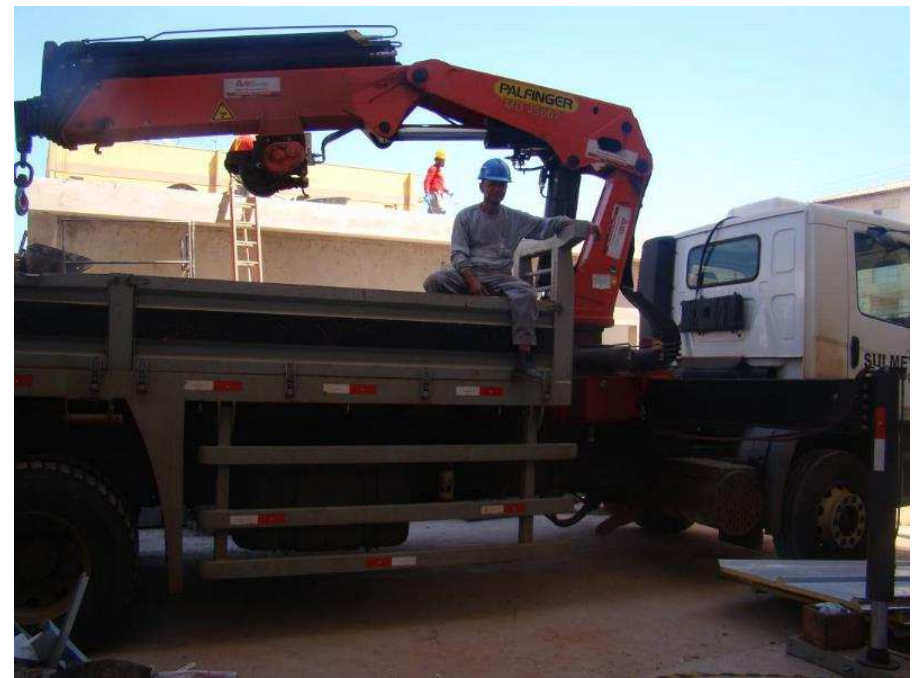
Detalhe de carga mecanizada (telhas)

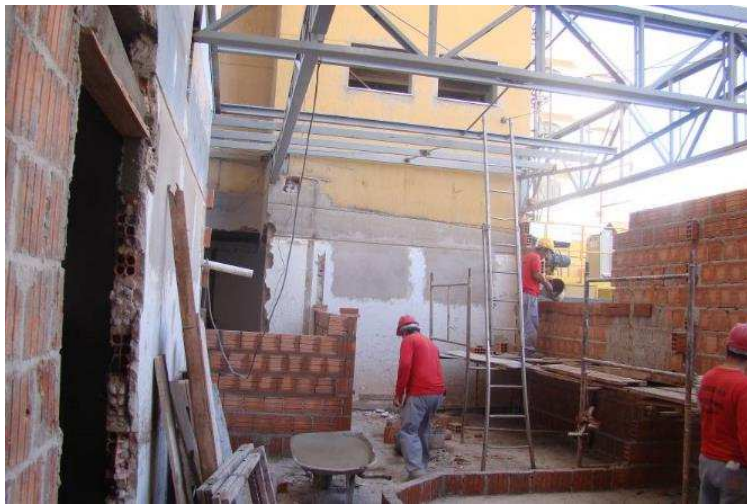
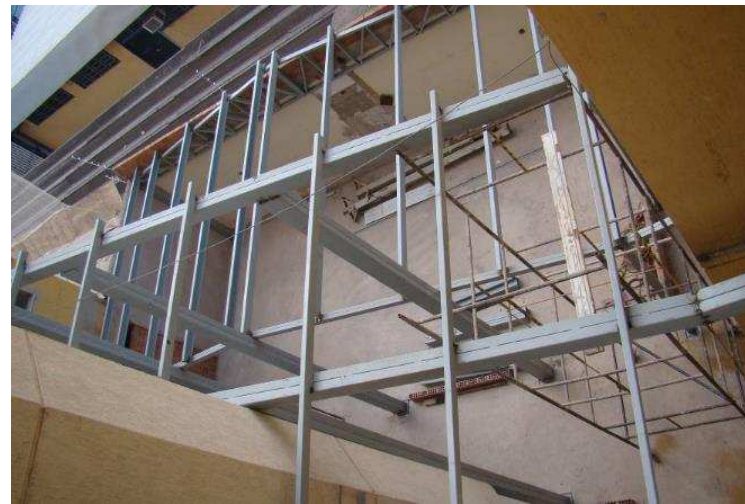
Detalhes da estrutura metálica da entrada da fachada oeste com a alvenaria de vedação e a estrutura metálica do mezanino (entrada do térreo para salas de audiências no 1º andar).

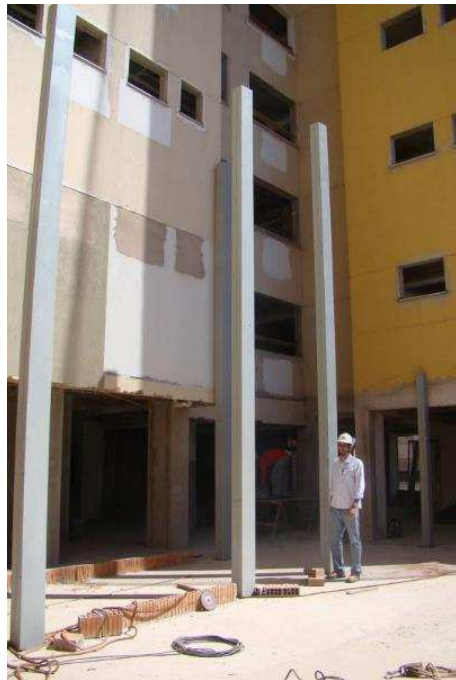
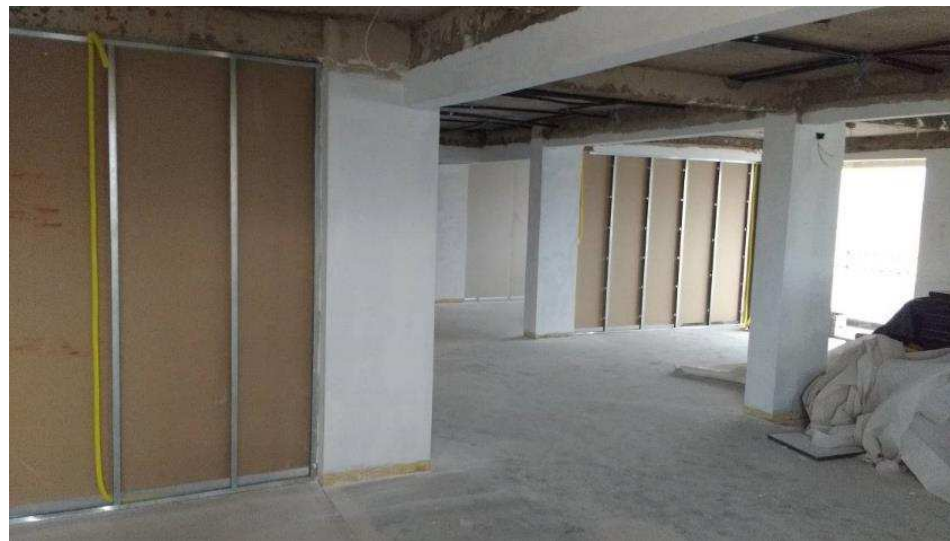
Detalhes da estrutura metálica da escada de acesso as audiências e das paredes de gesso acartonado

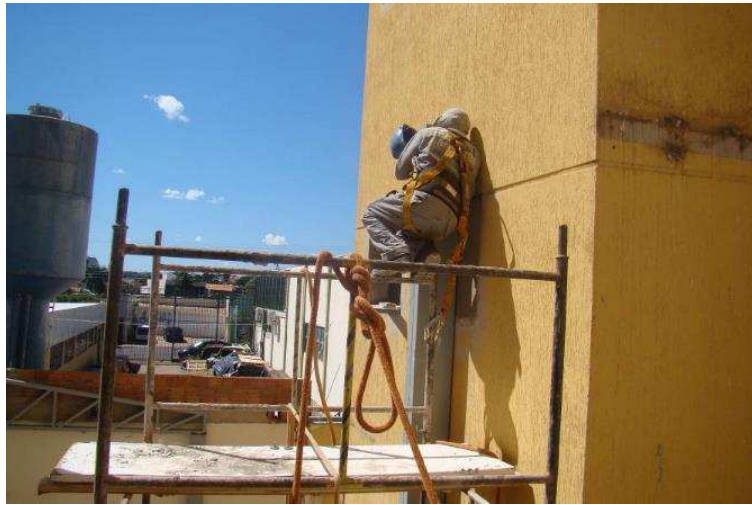
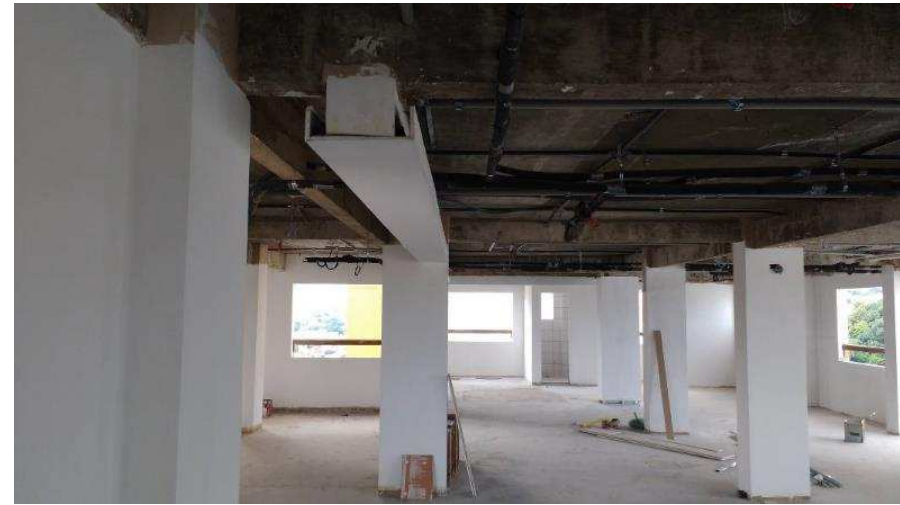
Detalhes da fixação do pilar metálico no chumbador e do “encaixotamento” de vigas no gesso acartonado.

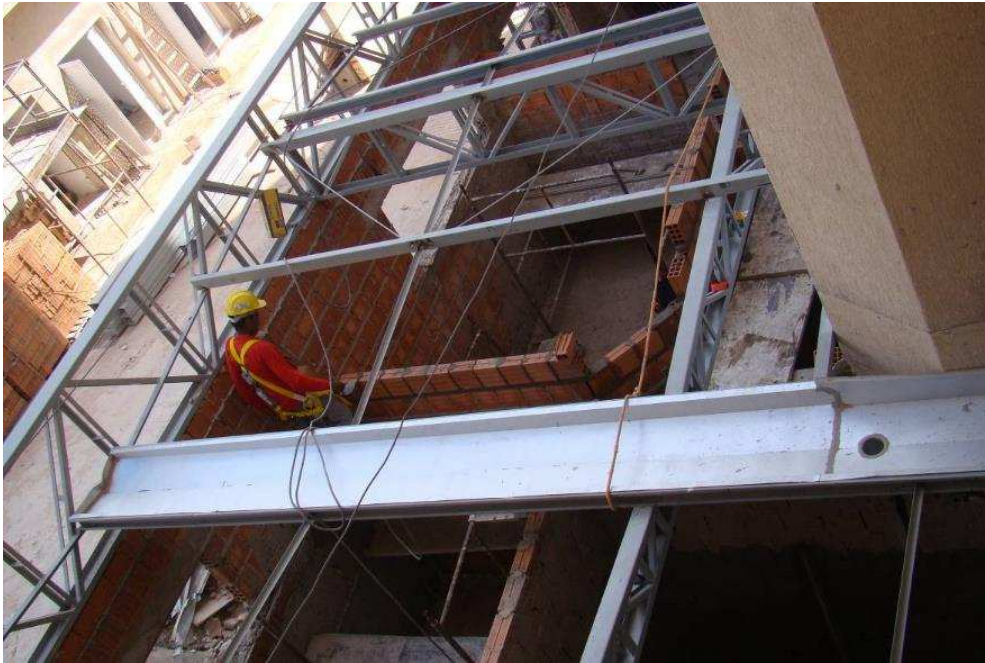
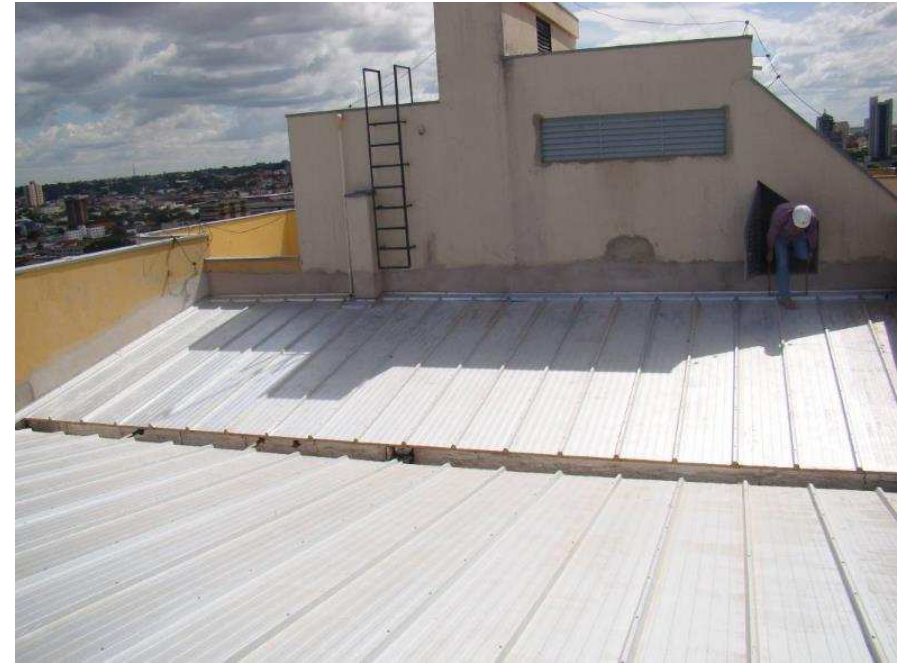
Detalhes da Cobertura com telha termoacustica em aço trapezoidal, rufo, calhas, chapim e estrutura metálica com fundo anti-corrosivo

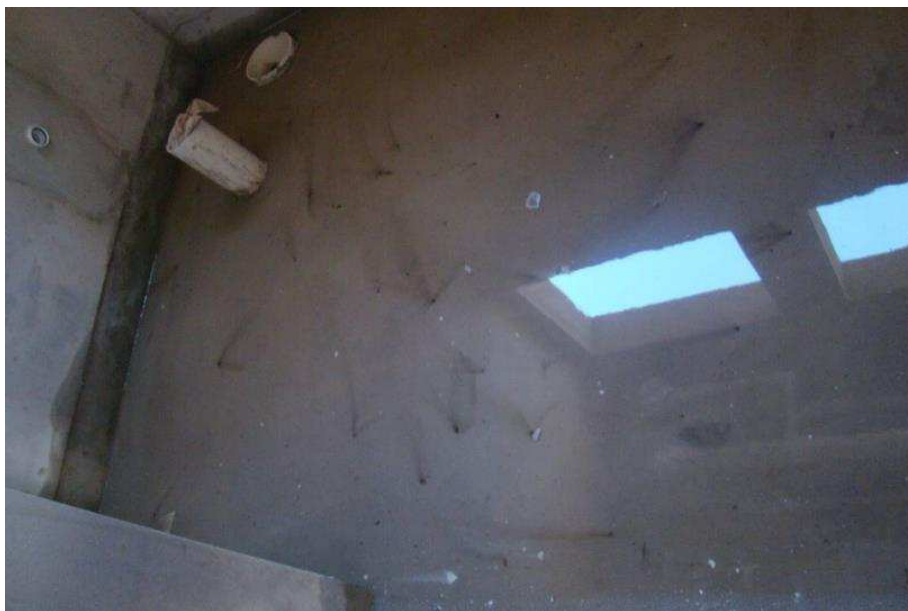
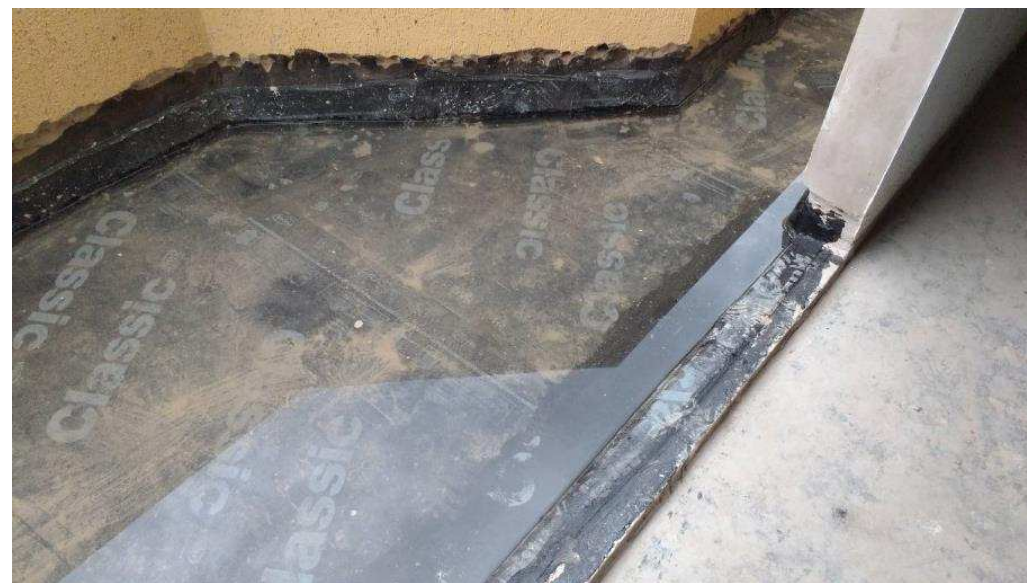
Detalhes do teste de estanqueidade em sanitários e da manta asfáltica nas áreas técnicas da climatização (sacadas).

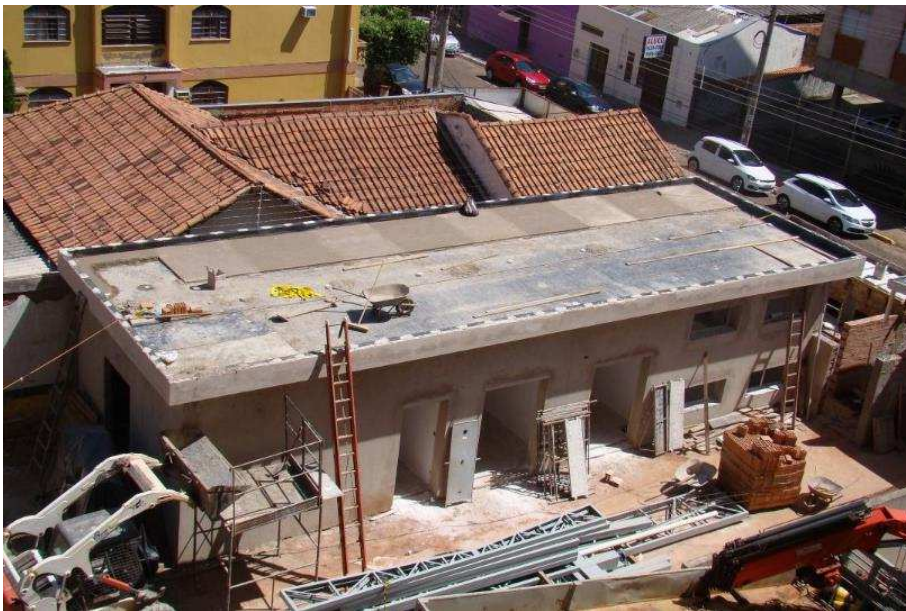
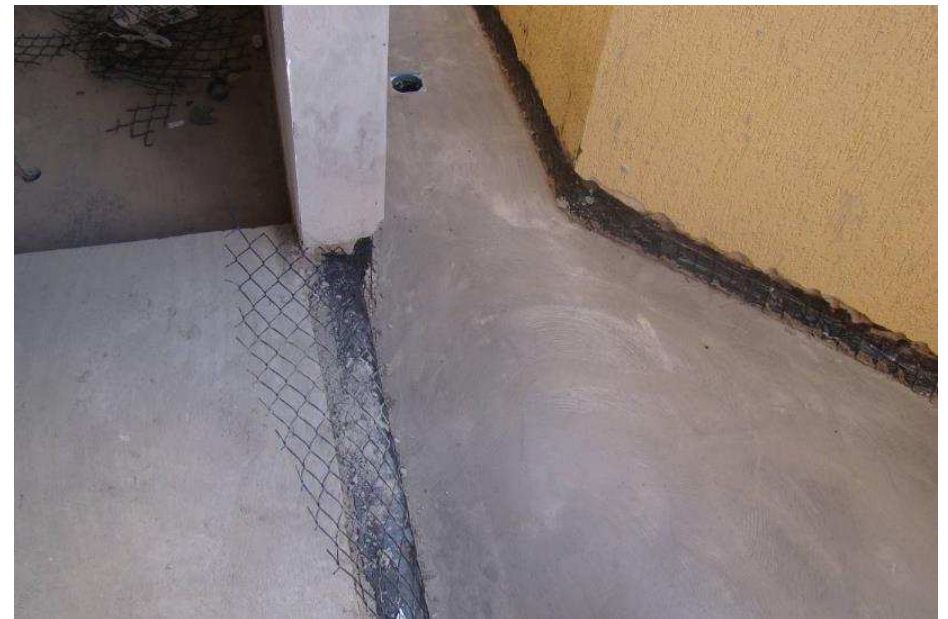
Detalhes da execução da proteção mecânica do anexo (salas da subestação e do grupo gerador) e da tela da proteção mecânica da varandas da cobertura.

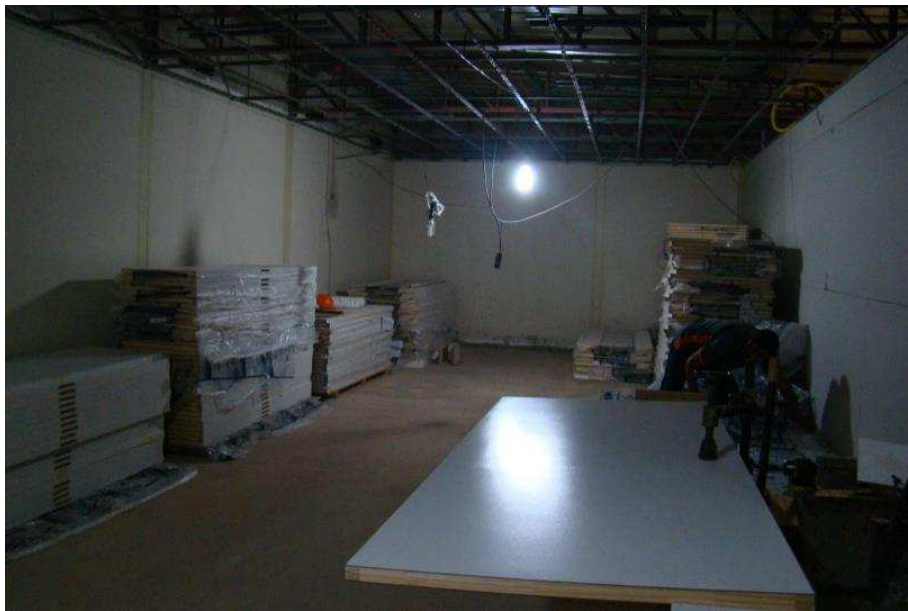
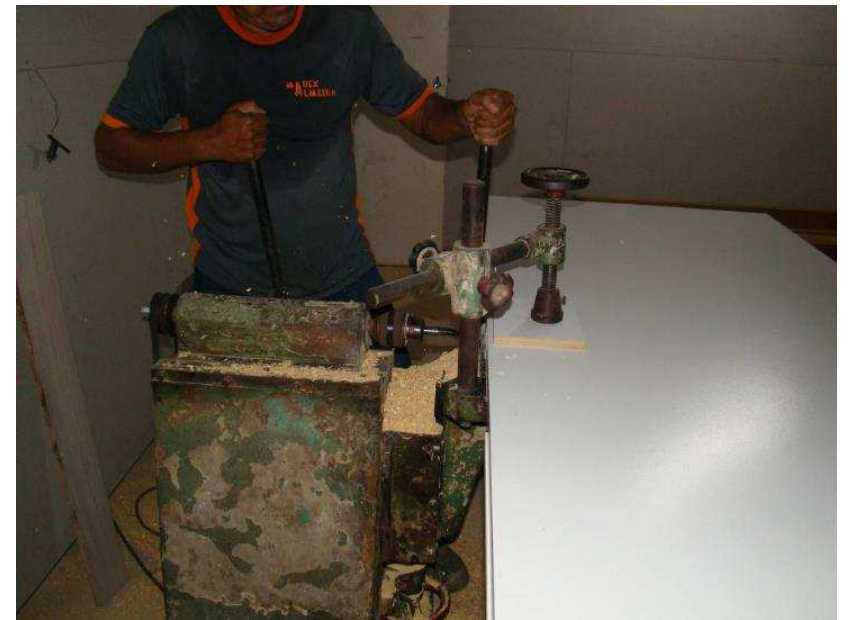
Detalhes da montagem das portas já laminadas com melamínico com tupa industrial no canteiro da obra, (recortes para as dobradiças e fechaduras).

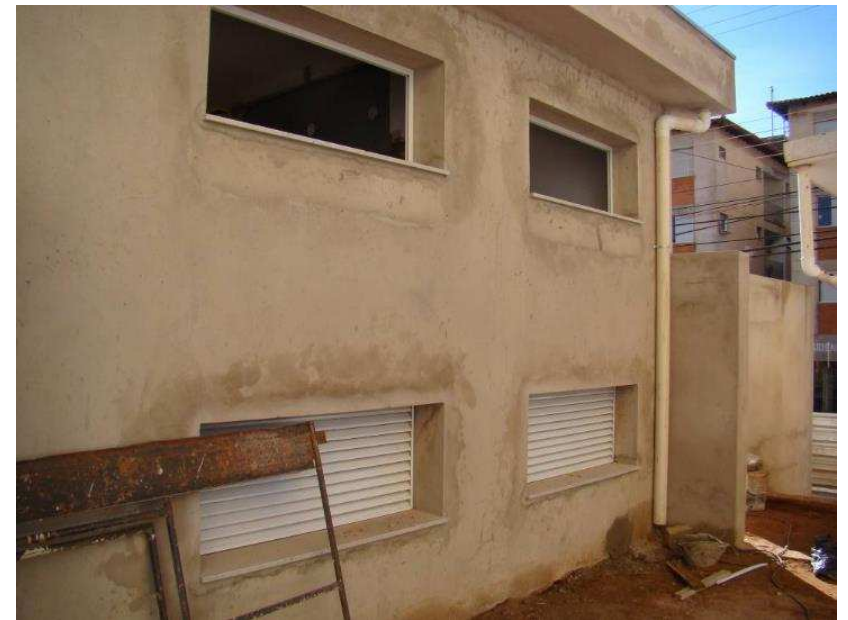
Detalhes das portas venezianas de alumínio e das janelas venezianas em alumínio do anexo. Detalhe da grade interna de proteção dos elementos energizados.

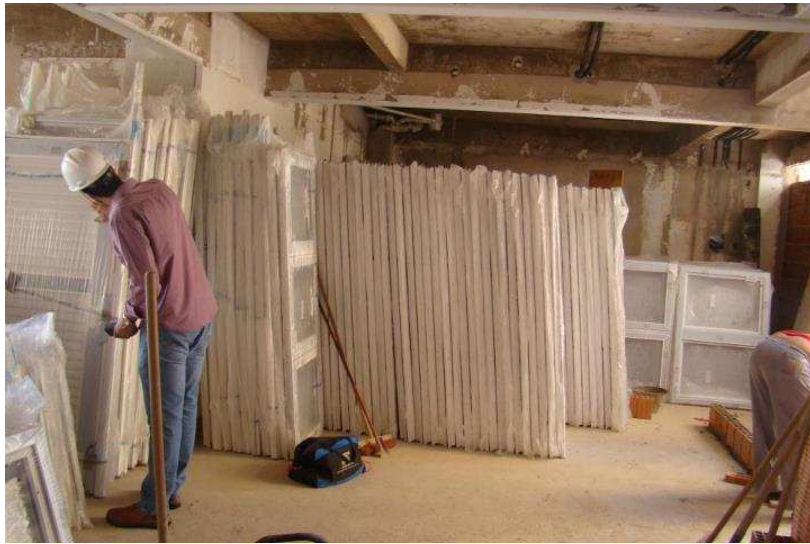
Conferência das esquadrias de PVC pela Fiscalização.

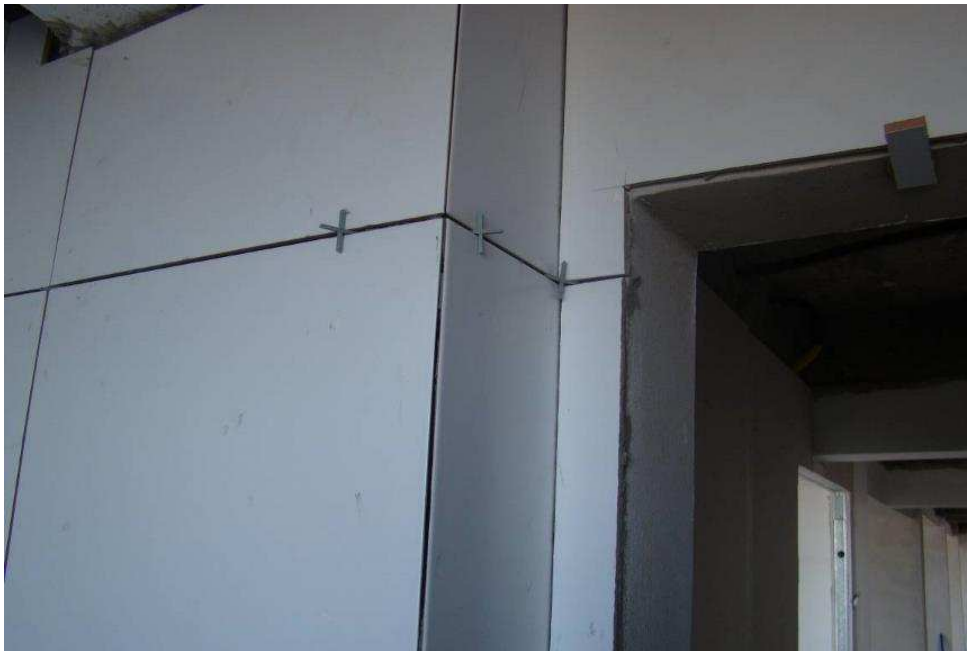
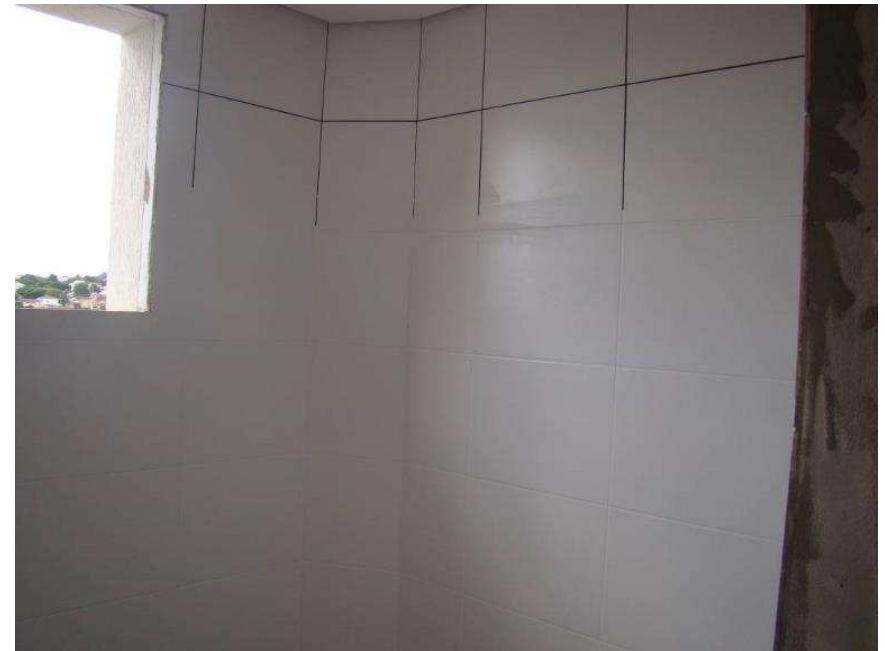
Detalhes do revestimento cerâmico nos banheiros (com espaçadores) e do rejuntamento (parcial).

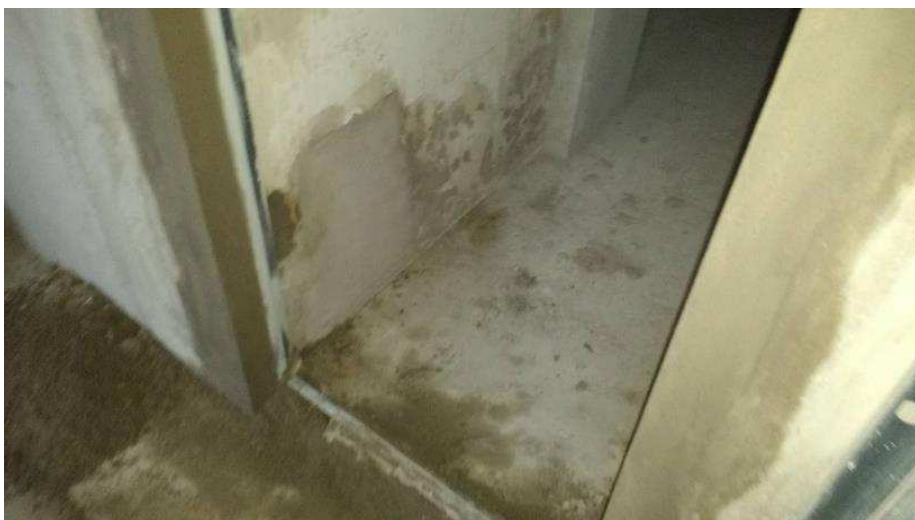
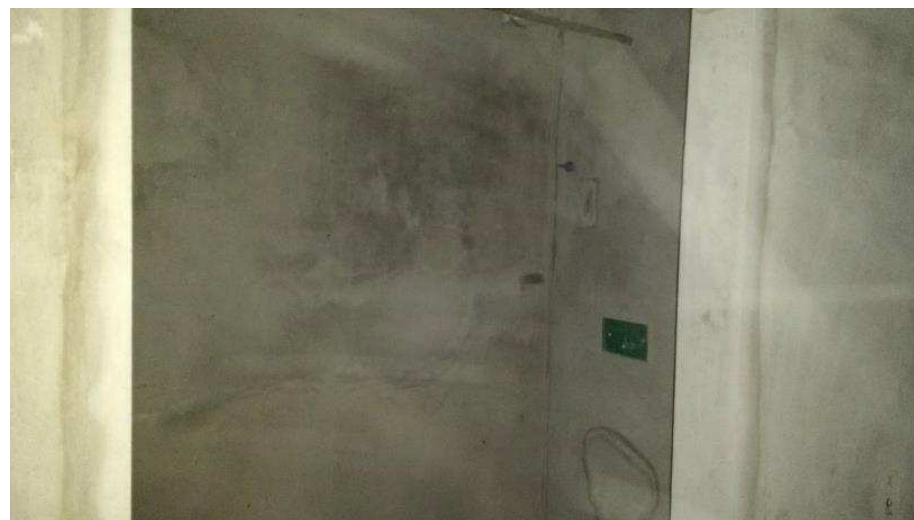
Detalhes do requadramento de contramarco das esquadrias das portas corta-fogo e do reboco interno dos banheiros.

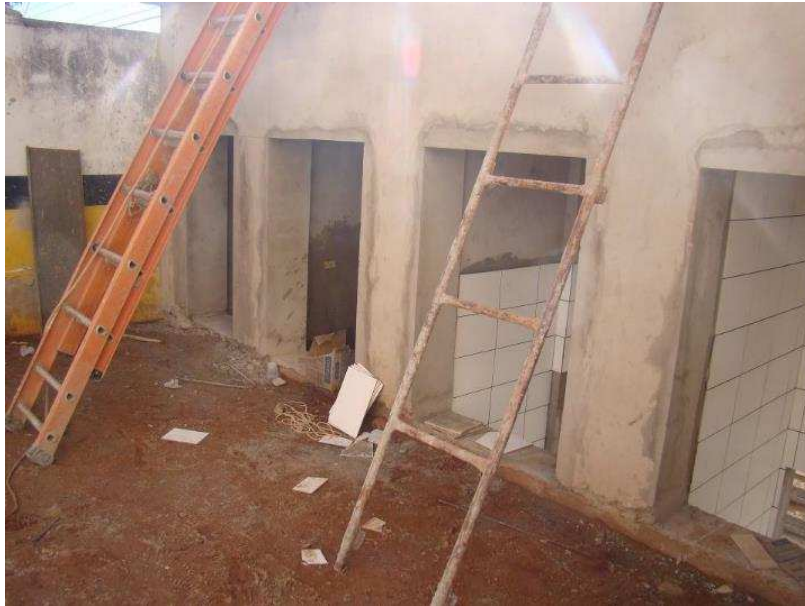
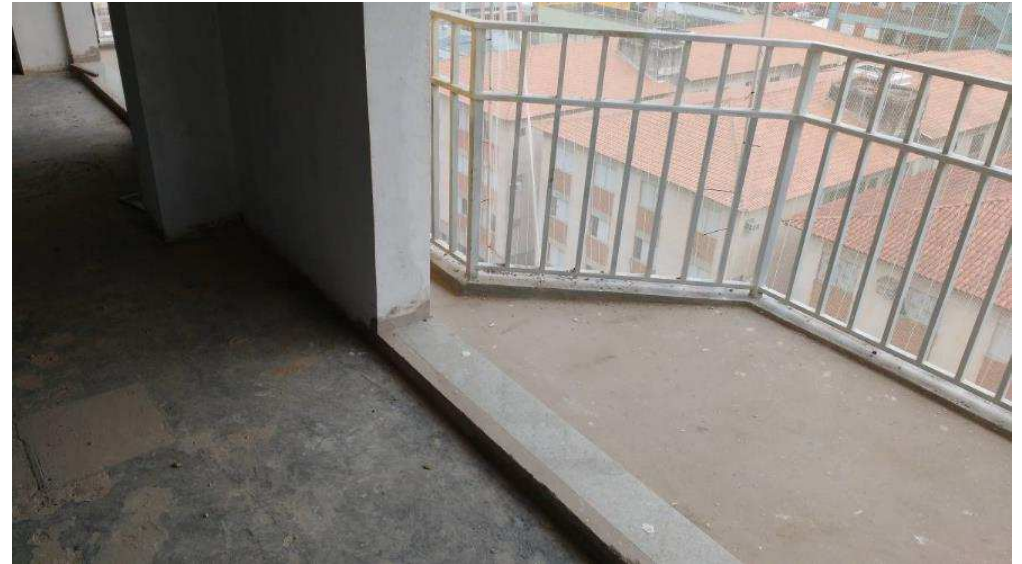
Detalhes do emboço externo (área das lixeiras seletivas) e das soleiras de granito nas sacadas (áreas técnicas).

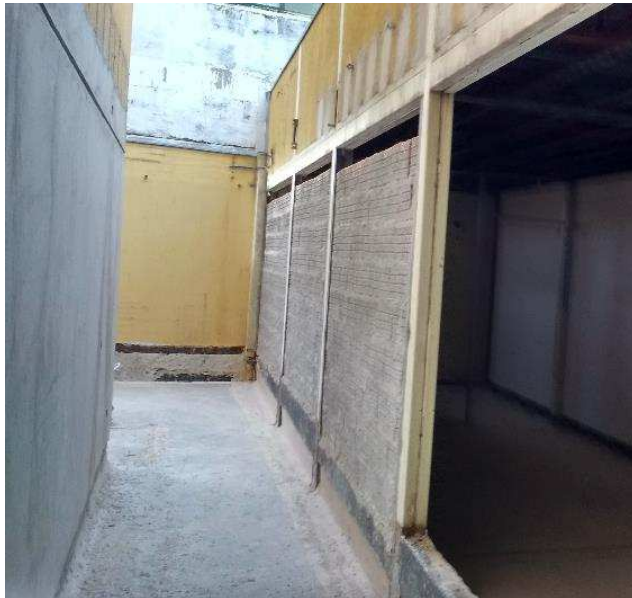
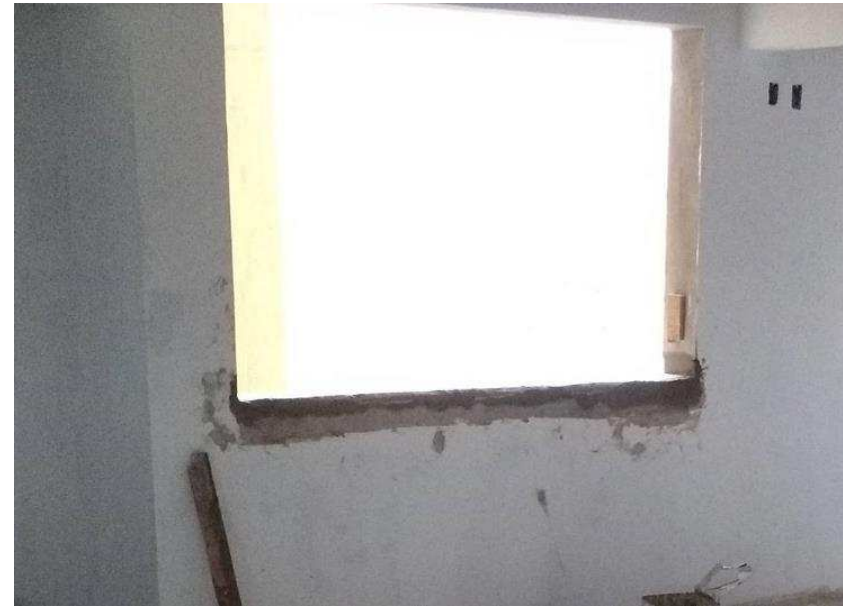
Detalhes do chapisco externo da sala dos servidores e da instalação de peitoril de granito

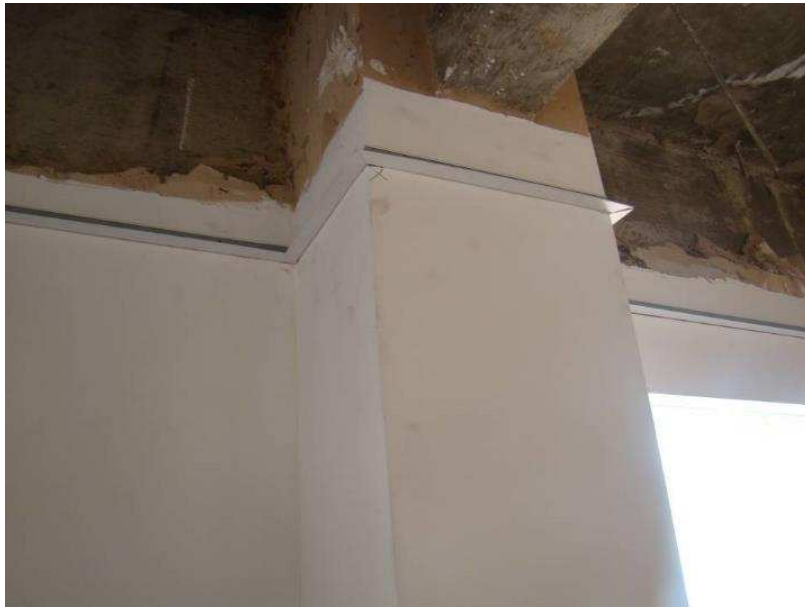
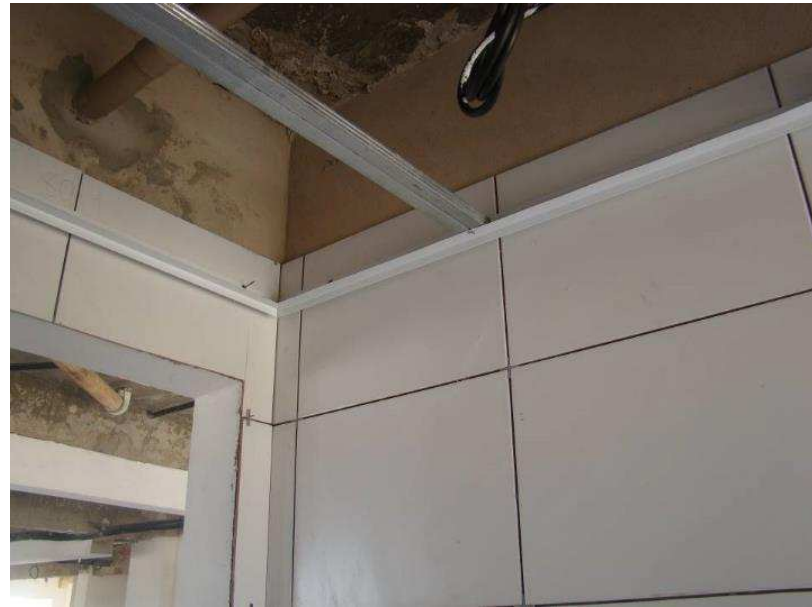
Detalhes da Estrutura do forro de alumínio (ambientes de trabalho) e das juntas paulistas (tabicas) em banheiros.

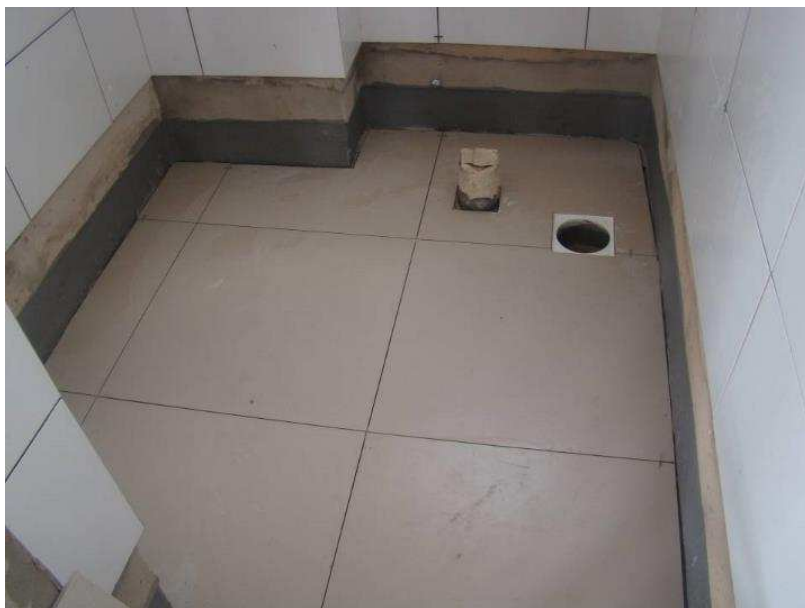
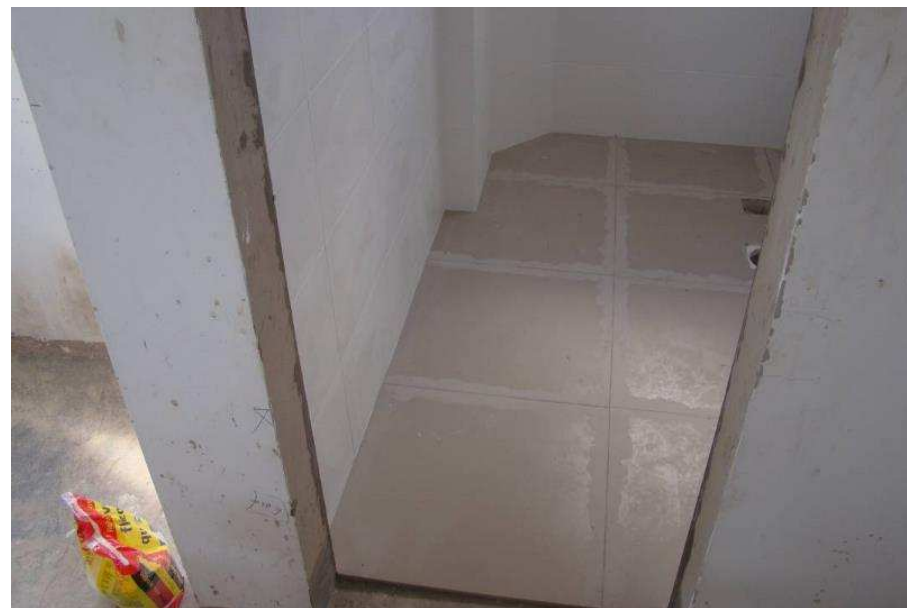
Detalhes do piso porcelanato nos banheiros e seu rejuntamento

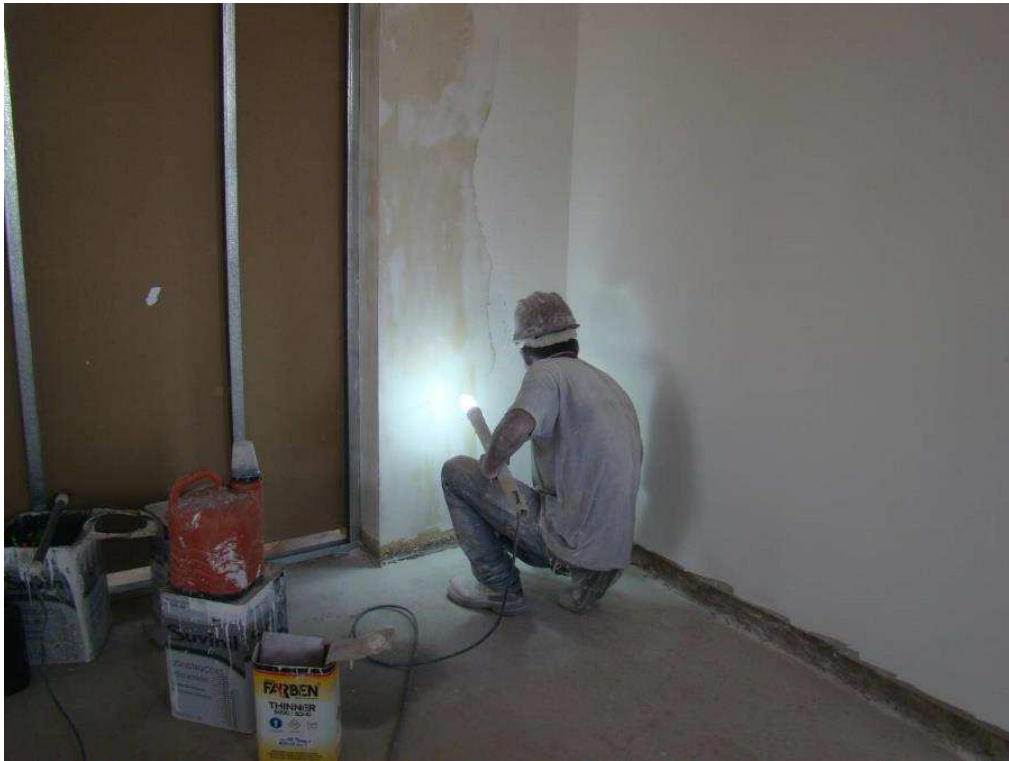
Detalhe do emassamento interno

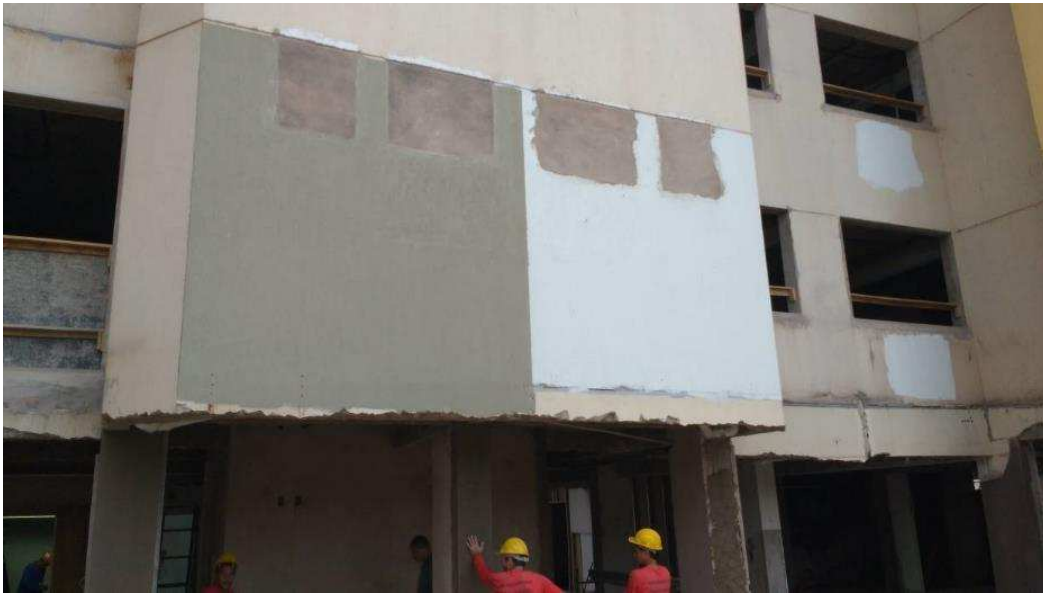
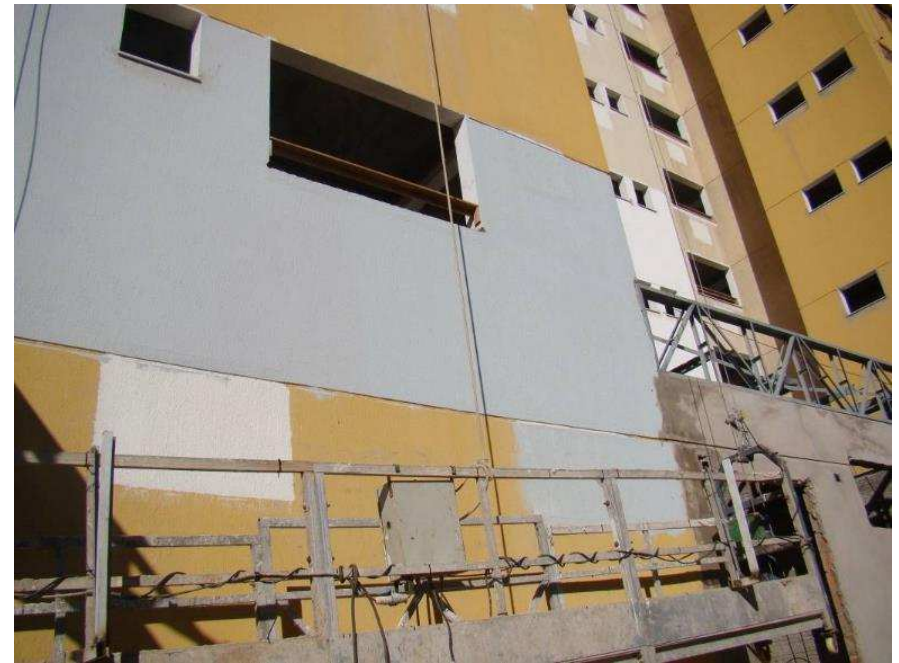
Detalhe do ensaio das cores da fachada: concreto, branca e cinza.

As cores escolhidas foram: branca para o contorno principal da fachada; e cinza para o contorno interno do “H” predial (prumadas dos banheiros).

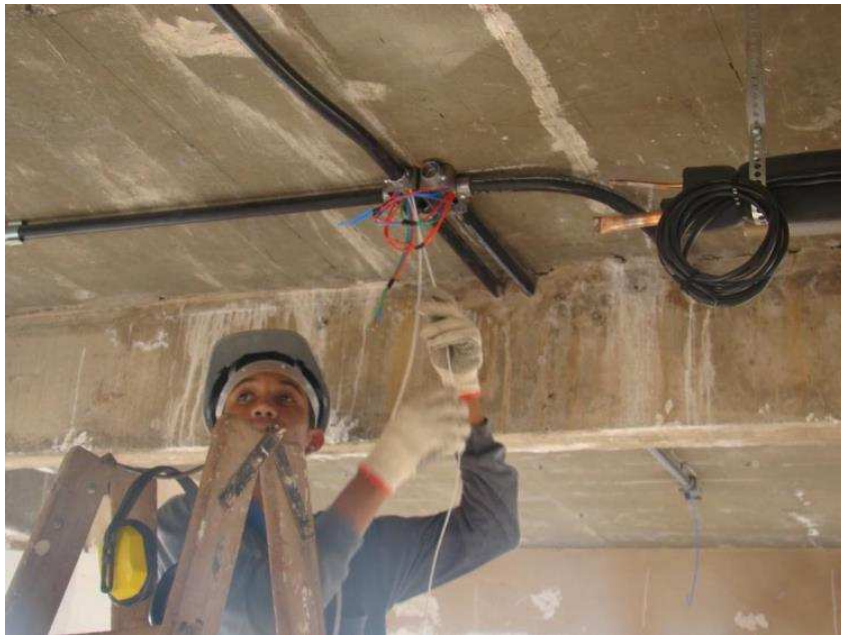
Detalhes da enfição elétrica.

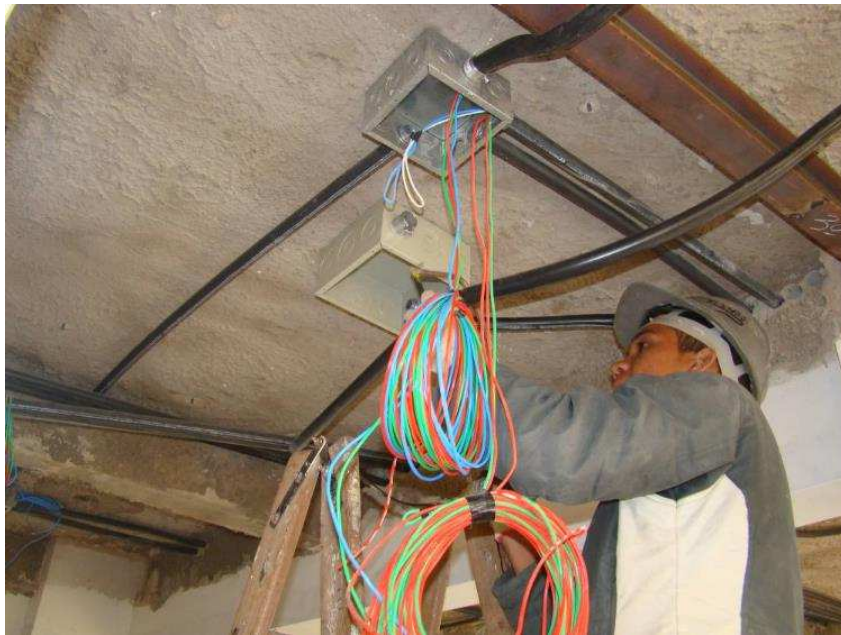
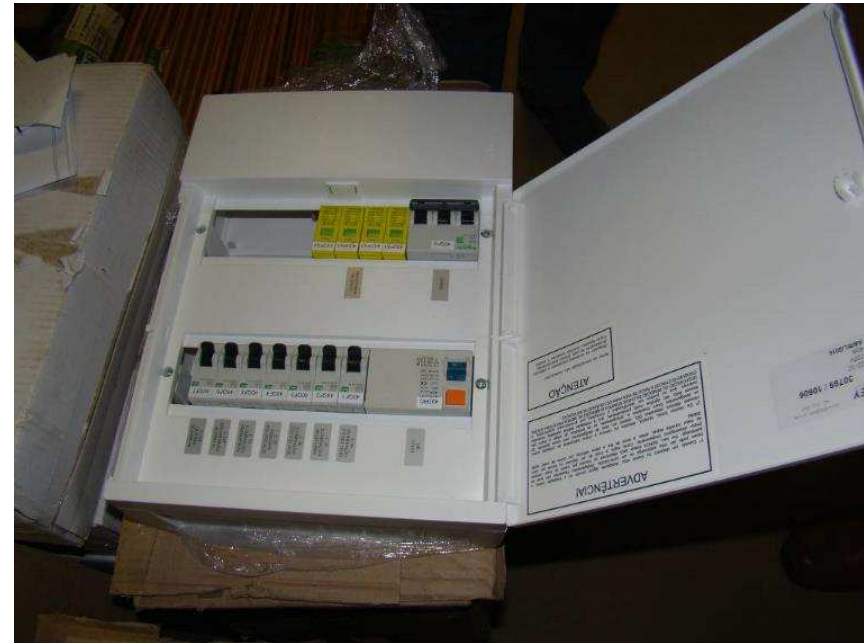
Detalhes da instalação de caixas de passagens e dos quadros de distribuição já montados e etiquetados

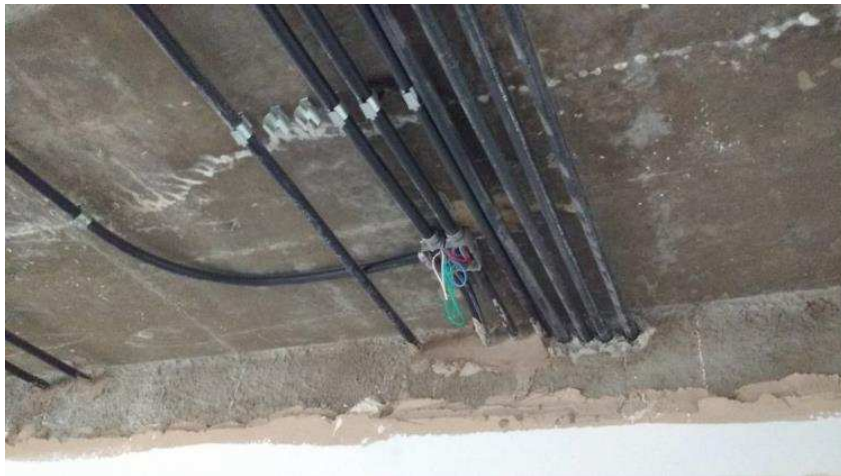
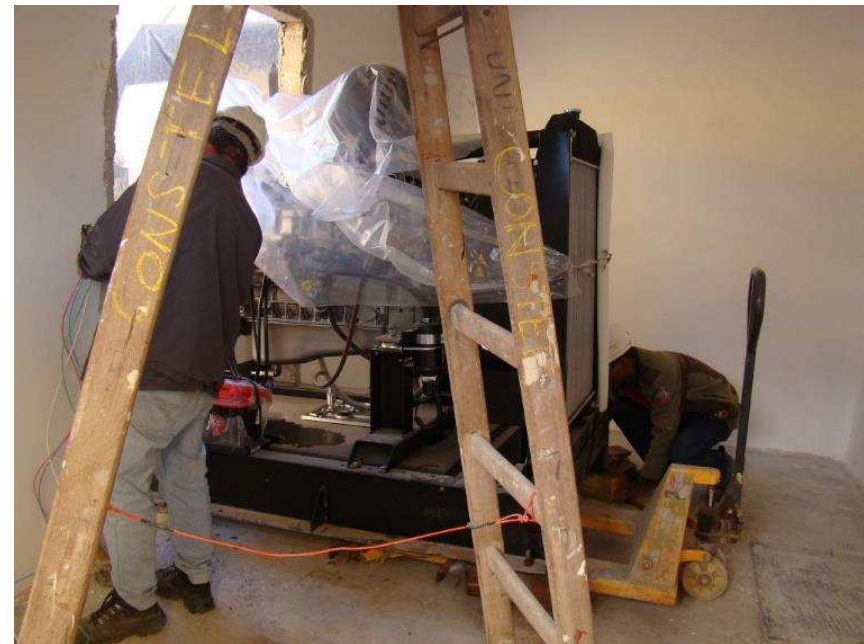
Detalhes da instalação de eletrodutos e da colocação do grupo gerador na sua sala (ao lado da subestação), já com acabamento de uma demão de tinta latex.
