RELATÓRIO FOTOGRÁFICO DOS SERVIÇOS EXECUTADOS

Reforma e Retrofit do Fórum do Trabalho de Campo Grande

Processo 5.228/2015

3ª ETAPA – 19/03/16 A 17/04/16

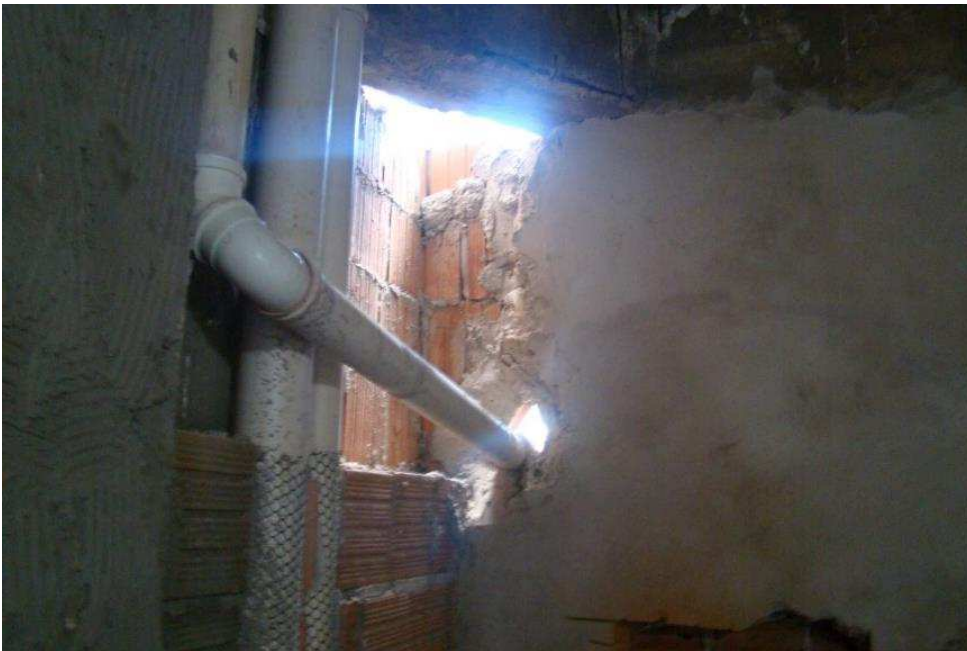
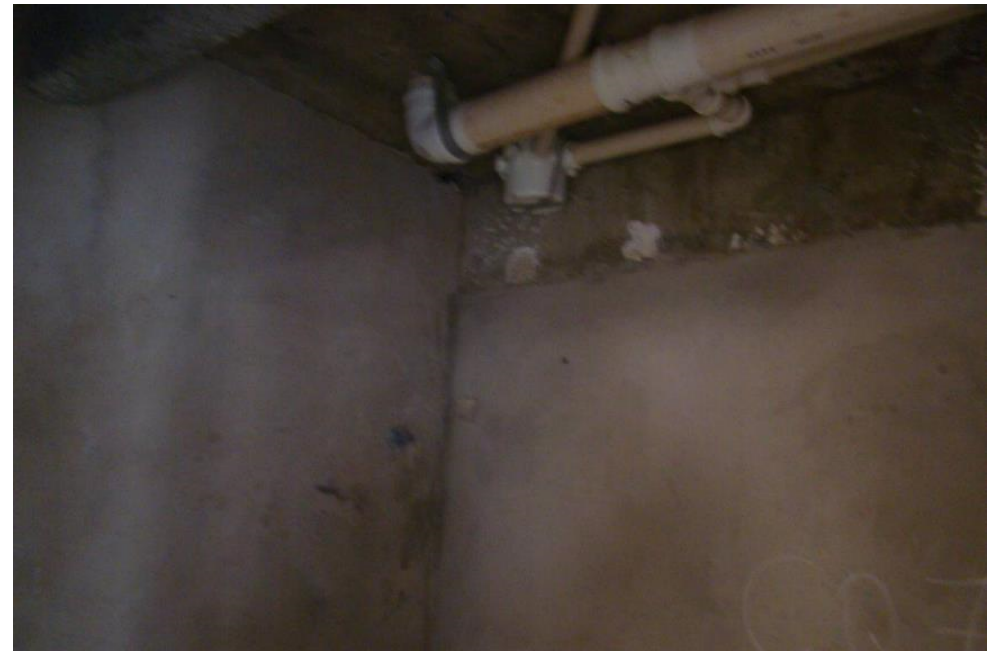
Detalhe da prumada de água pluvial e da instalação provisória de drenagem, em seguida detalhe das tubulações de esgoto

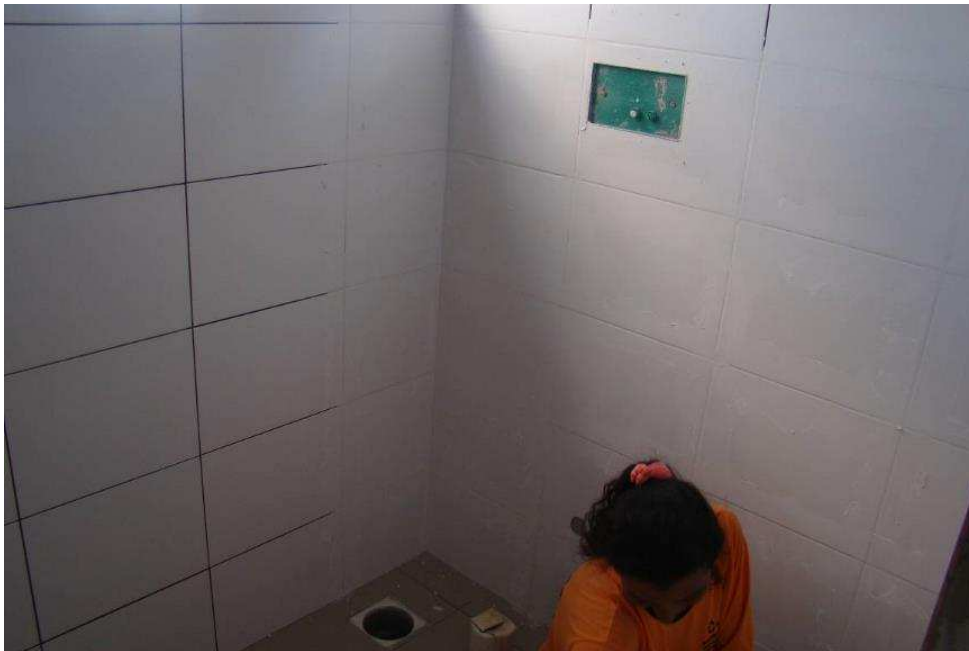
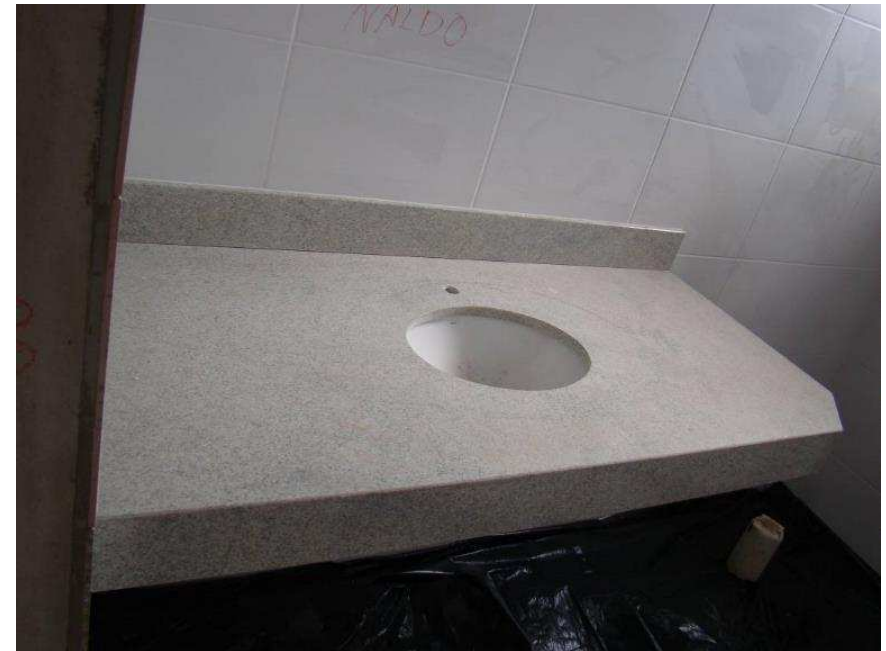
Detalhe da caixa d'água de embutir e da bancada com a cuba, em banheiro com toda tubulações de esgoto e água fria executadas

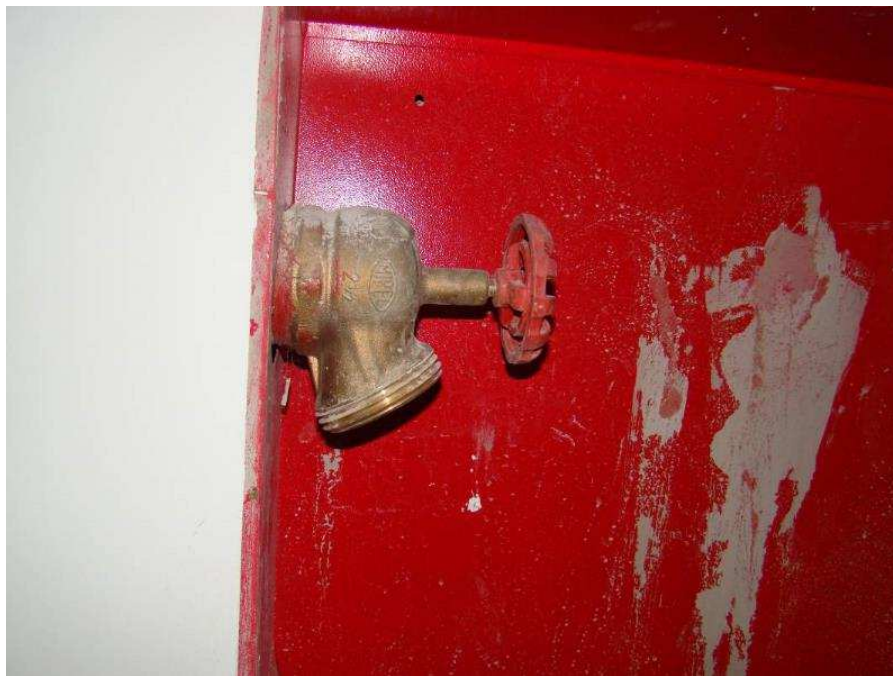
Detalhe das caixas de hidrantes com o registro instalado

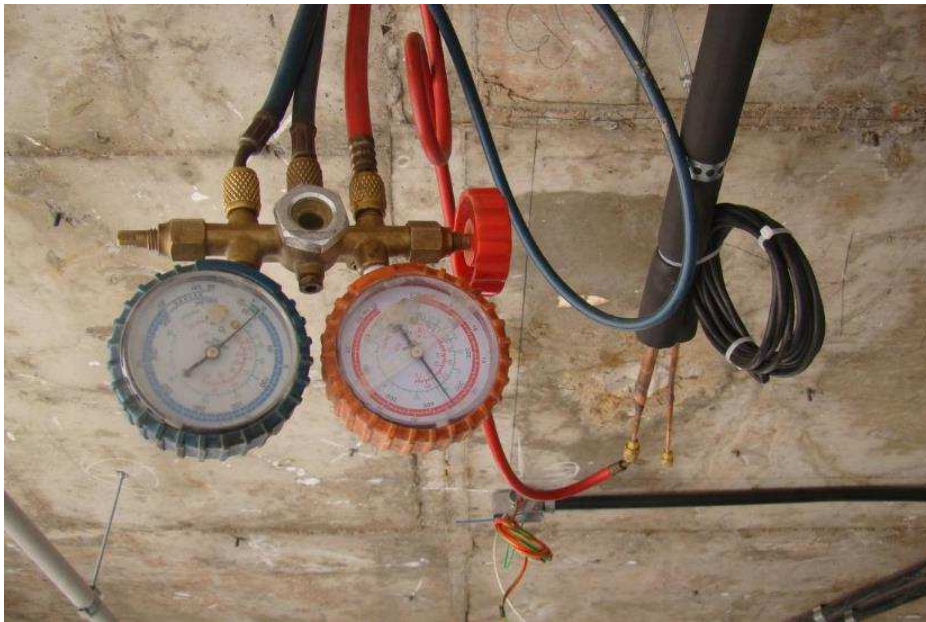
Detalhes da tubulação frigorífica sendo testada com pressão, e a Soldagem Oxicombustível com temperatura de 3480°C (com oxigênio) e utilizando nitrogênio nas tubulações para evitar fuligem.

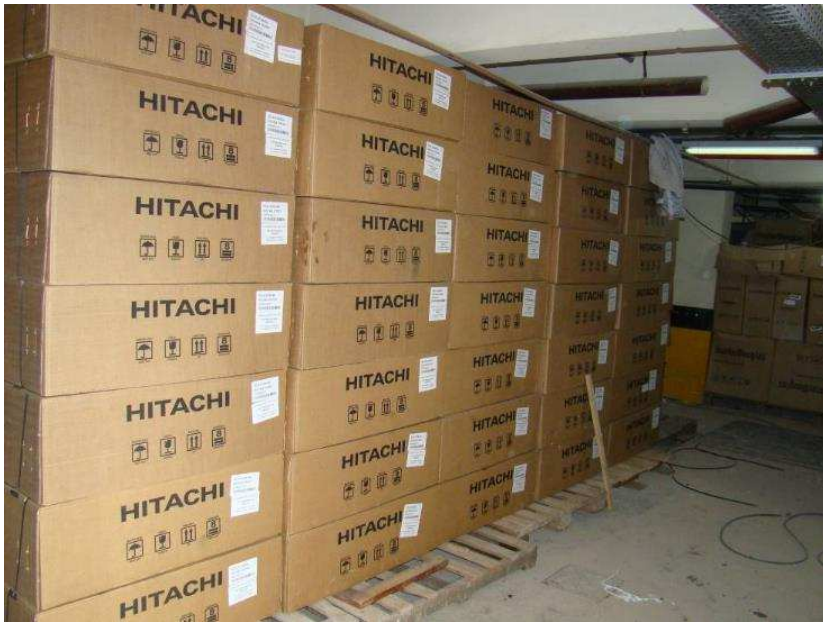
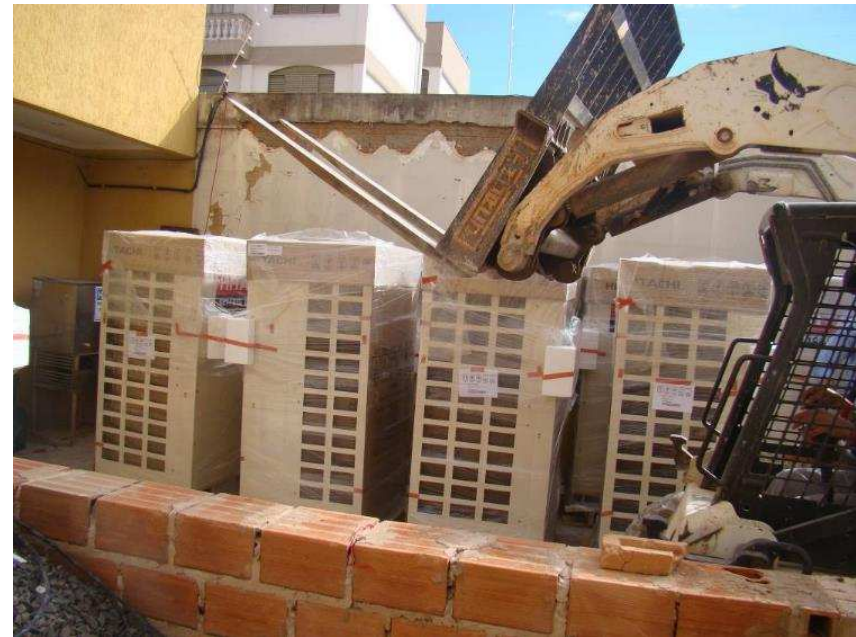
Detalhe das evaporadoras e condensadoras do sistema de climatização depositados na obra
