# RELATÓRIO FOTOGRÁFICO DOS SERVIÇOS EXECUTADOS

Reforma e Retrofit do Fórum do Trabalho de Campo Grande

Processo 5.228/2015

4ª ETAPA – 18/04/16 A 17/05/16

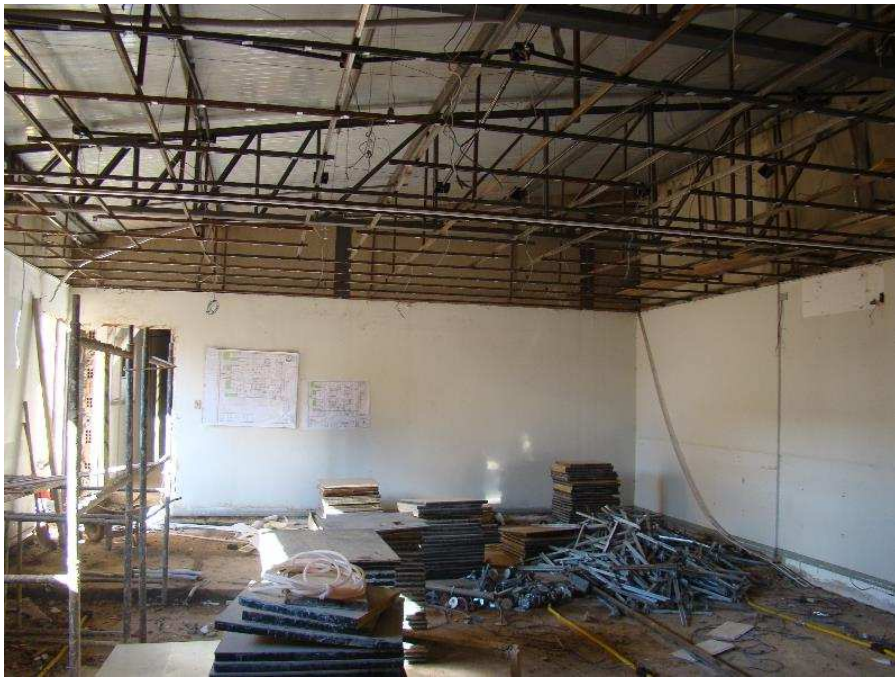
Retirada do forro e do piso elevado na antiga sala de curso

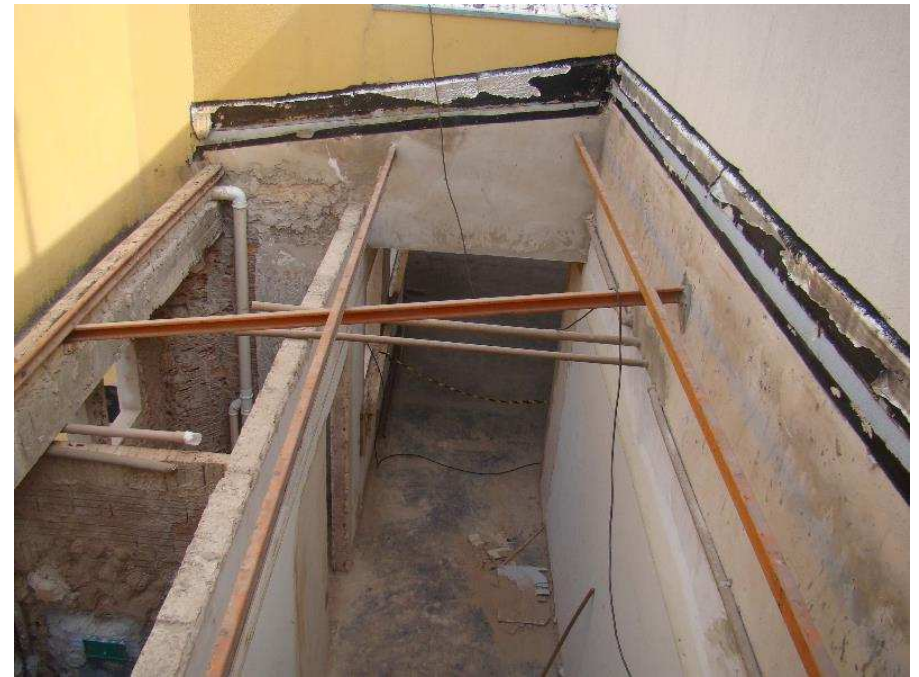
Detalhe da retirada de telha e de rufos

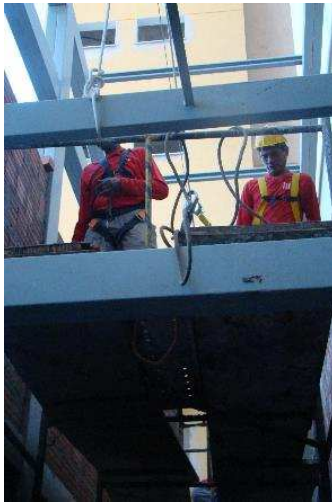
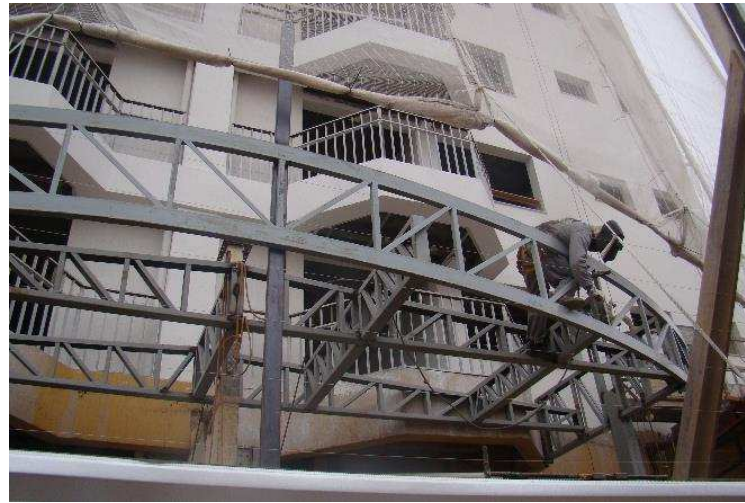
Detalhes da estrutura metálica das coberturas da entrada do prédio e da escadaria

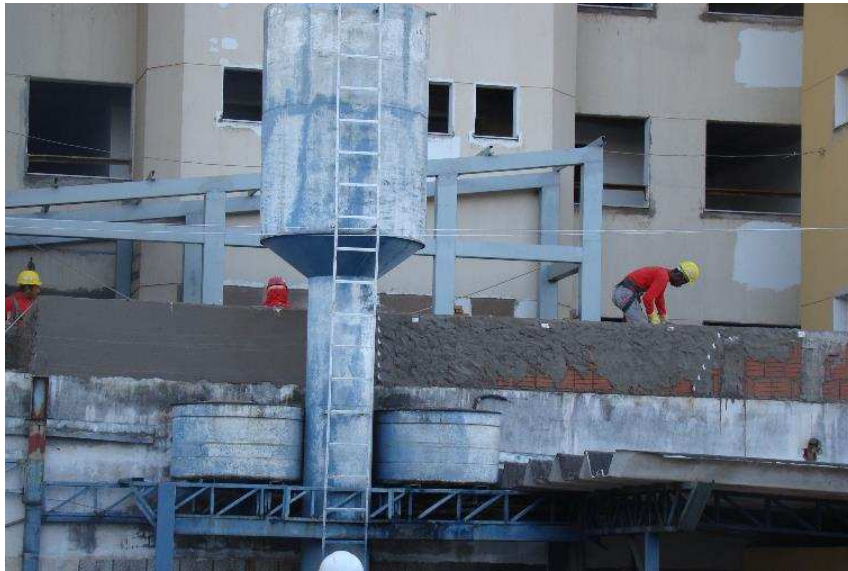
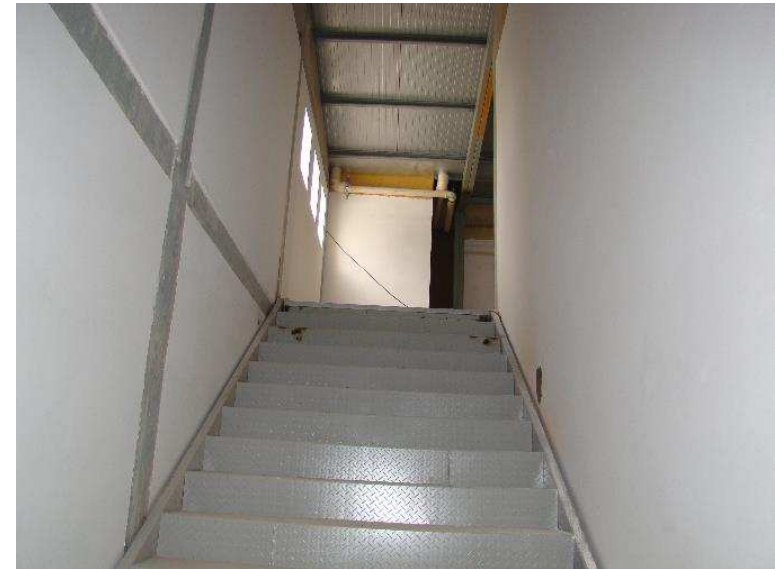
Detalhes da estrutura metálica do mezanino e da escada metálica coberta

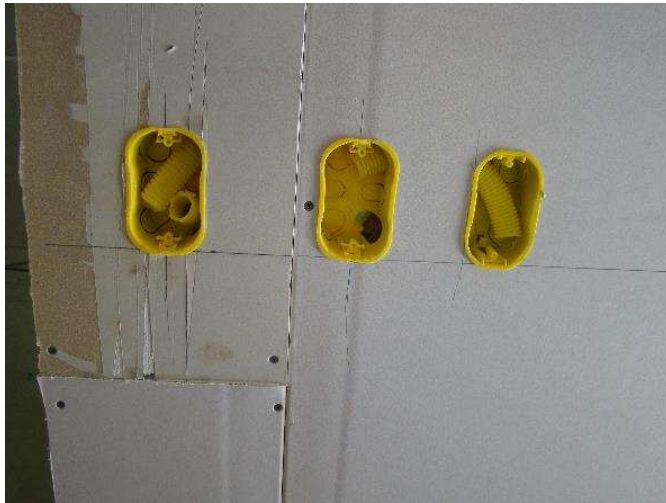
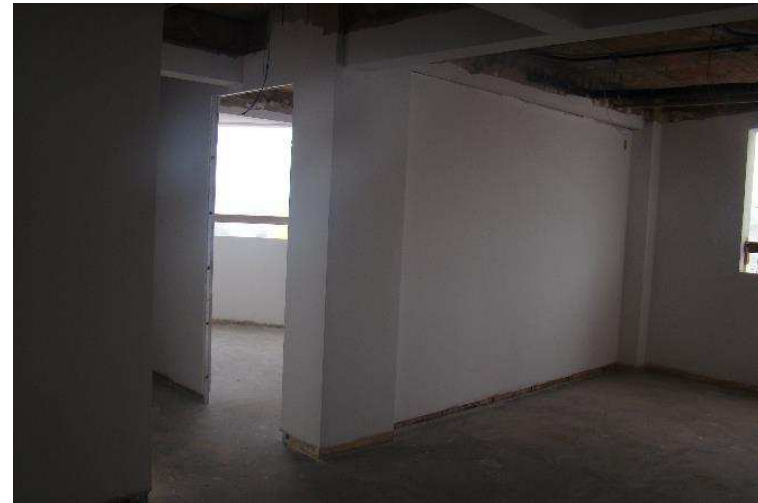
Detalhes do fechamento das paredes de gesso acartonado c/ a infraestrutura de elétrica e vista de um gabinete do juiz delimitada com divisórias de gesso com recheio de lã de rocha (isolamento acústico).

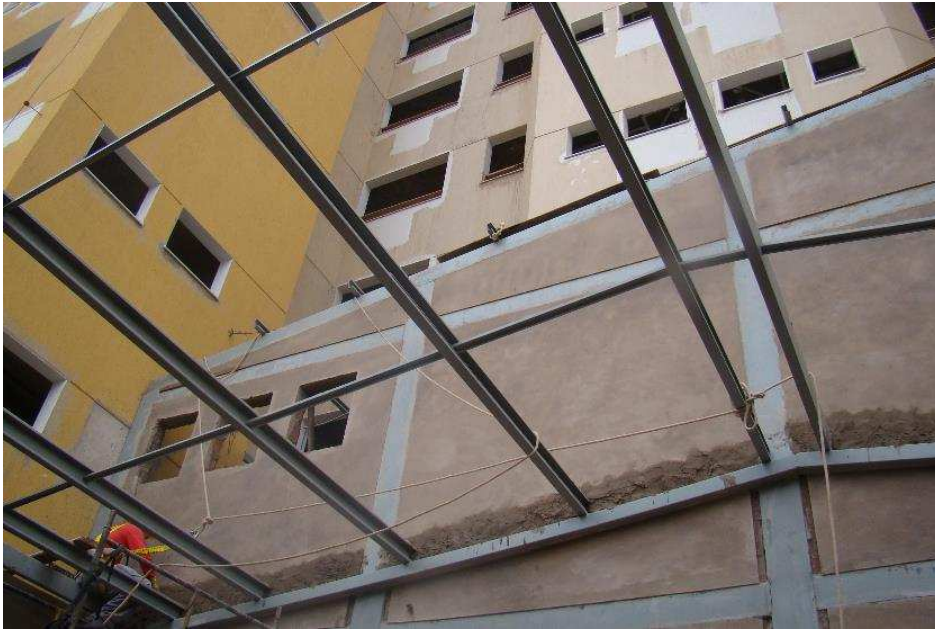
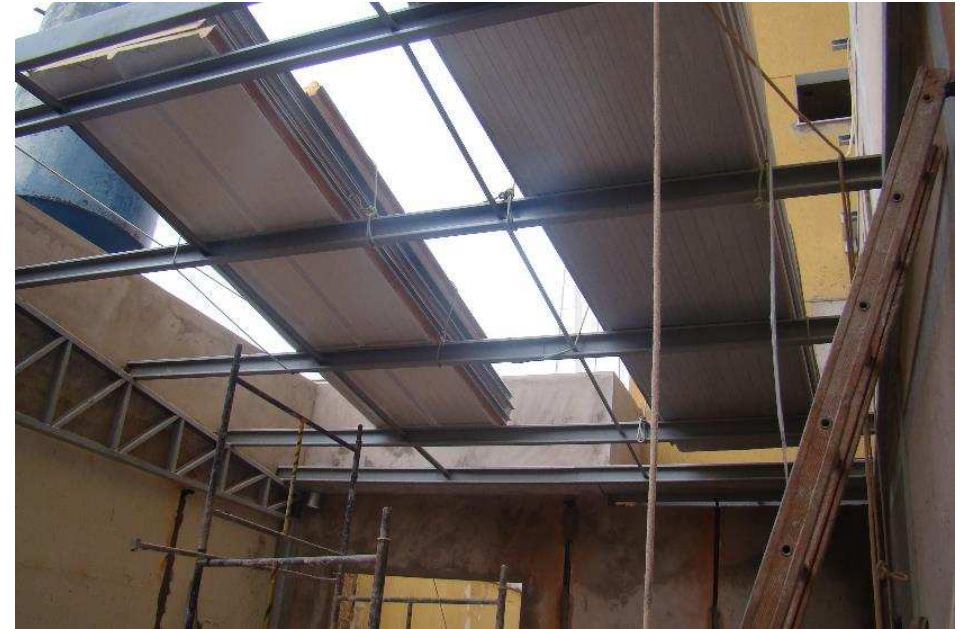
Detalhes da estrutura da Cobertura e das telha termoacústica em aço trapezoidal da sala de audiência do térreo

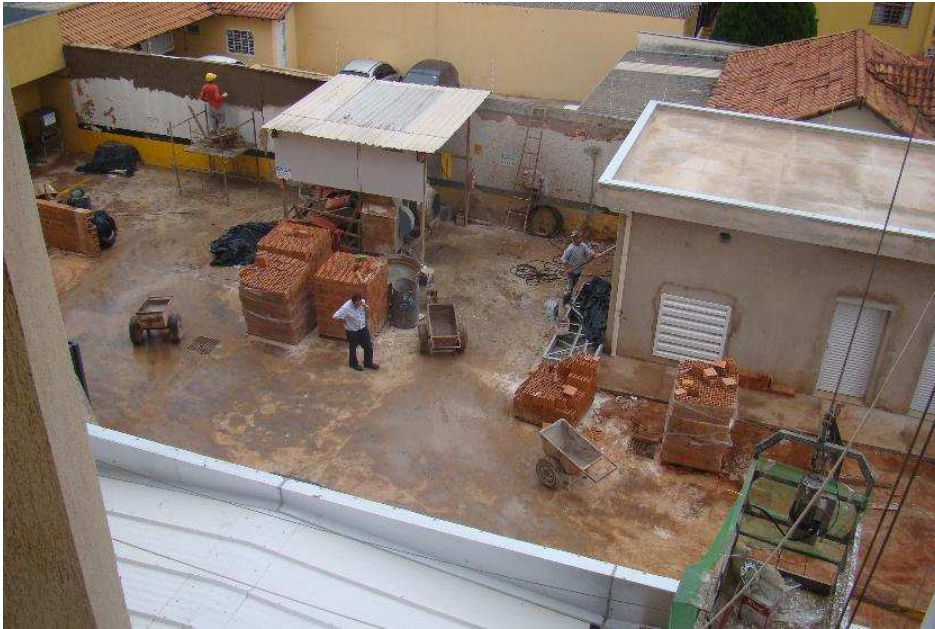
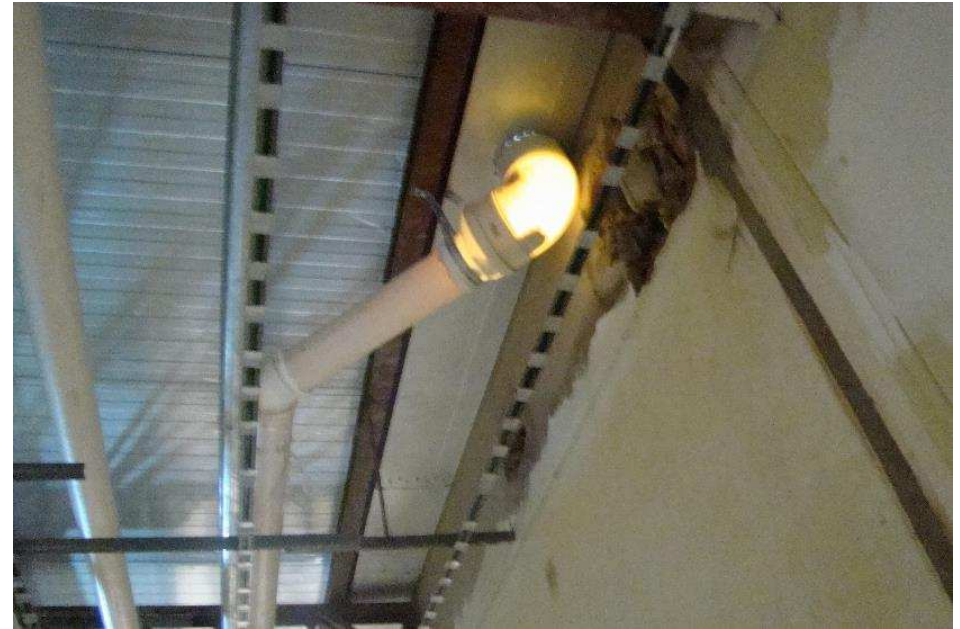
Detalhes do rufo de fechamento da platibanda e da calha com a saída do condutor aumentada (150mm).

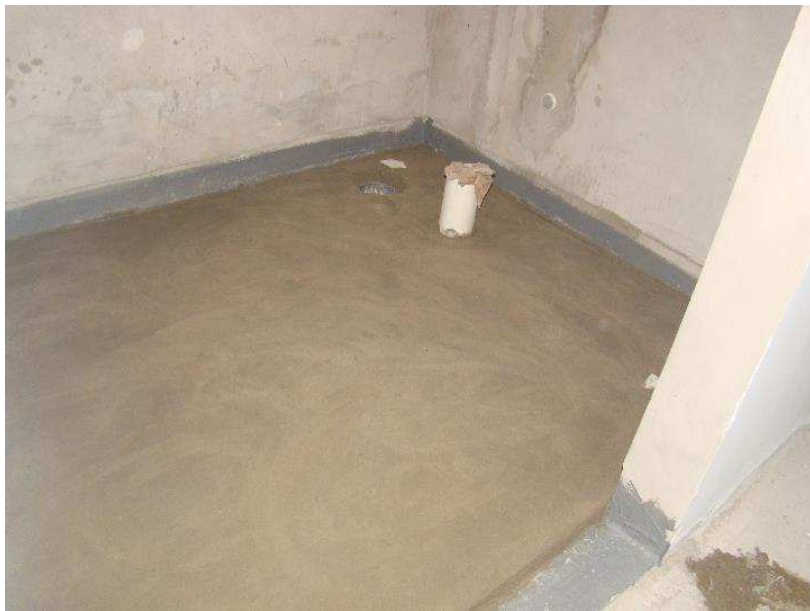
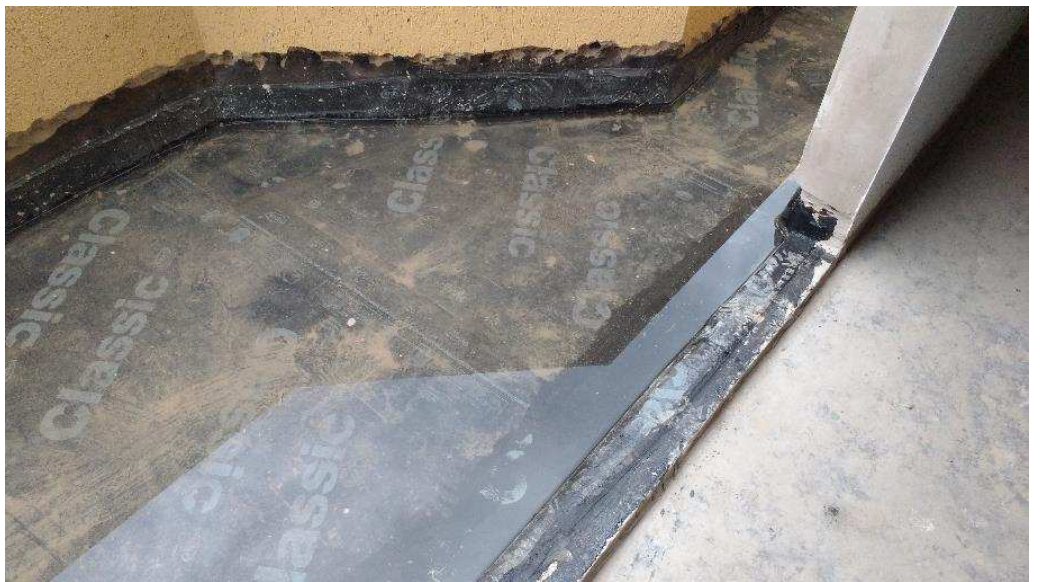
Detalhes da proteção mecânica dos banheiros e da manta asfáltica nas sacadas (área técnica).

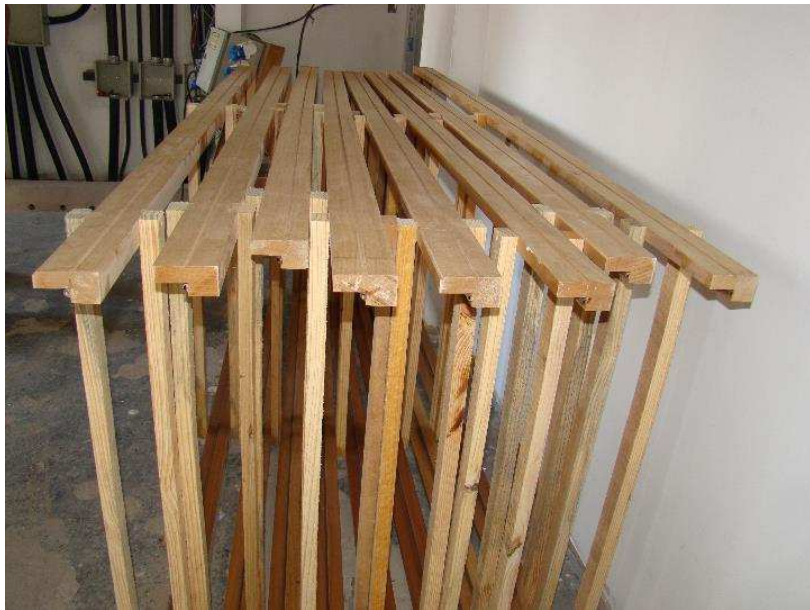
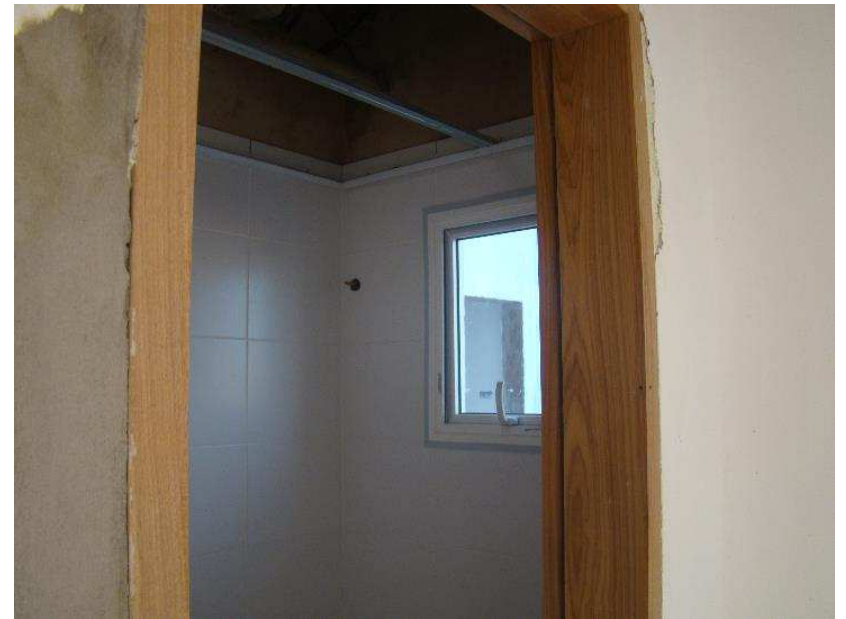
Detalhes dos batentes montados para as portas das divisórias em gesso acartonado e do batente instalado em parede de alvenaria

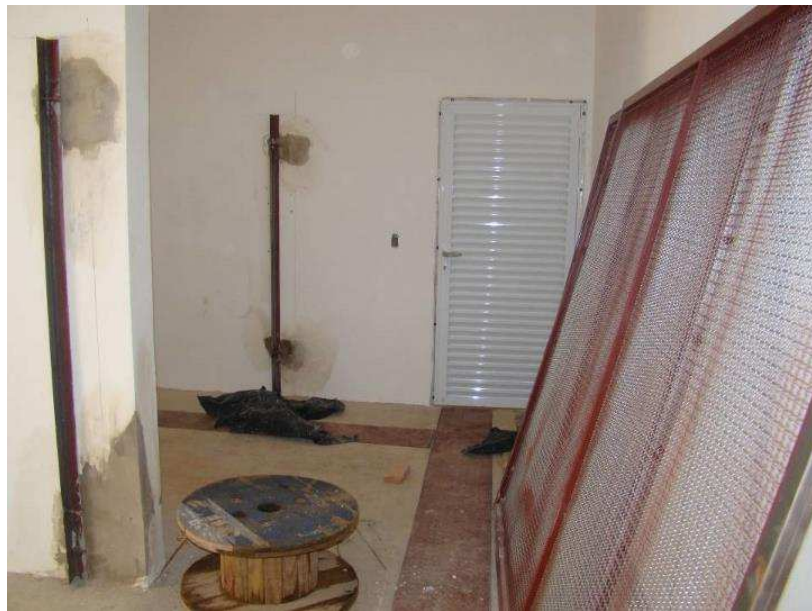
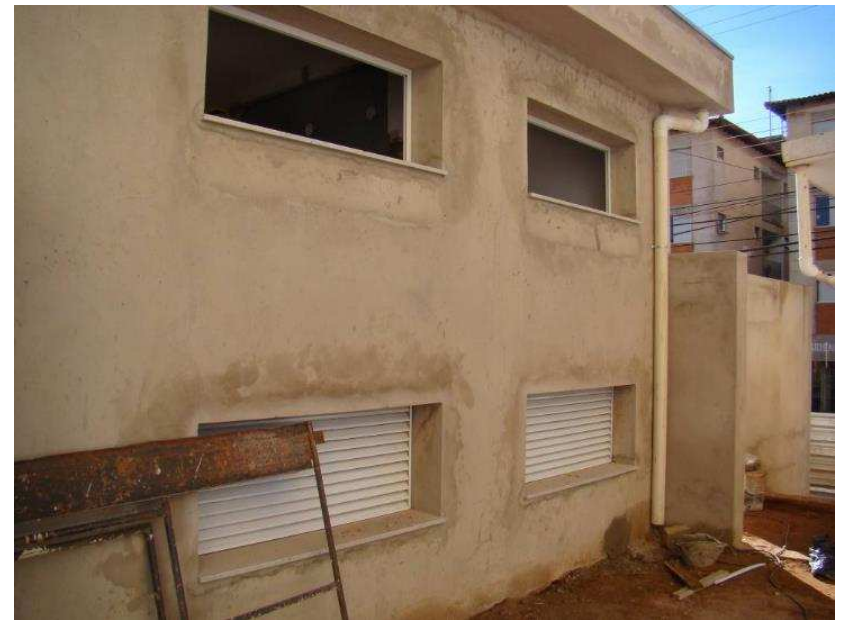
Detalhes das portas venezianas de alumínio e das janelas venezianas em alumínio na subestação. Detalhe da grade interna de proteção dos elementos energizados.

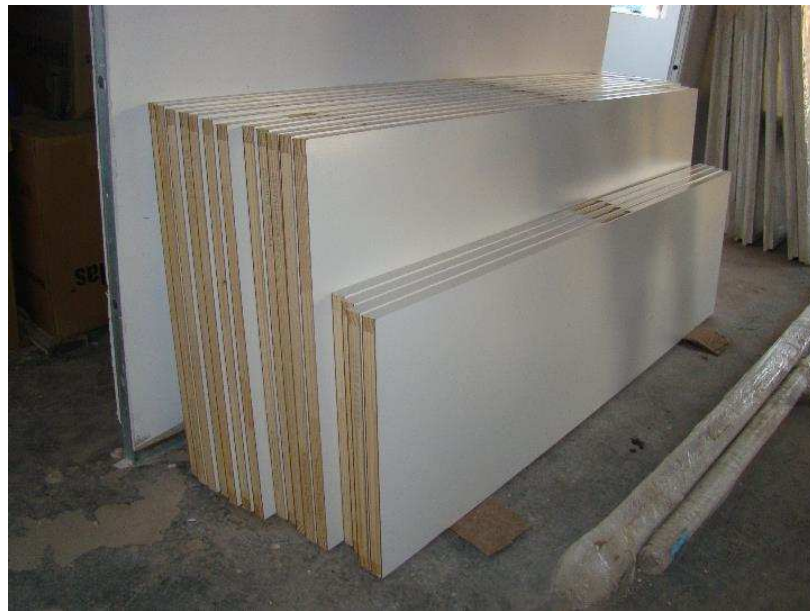
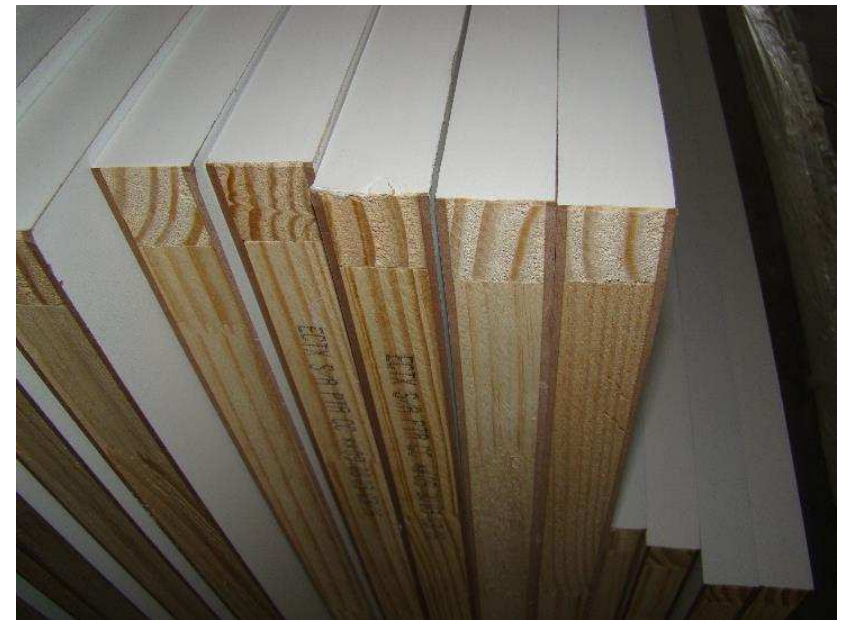
Detalhes das portas internas e dos “shafts” semi-ocas em virola revestidas com chapas em melamínico.

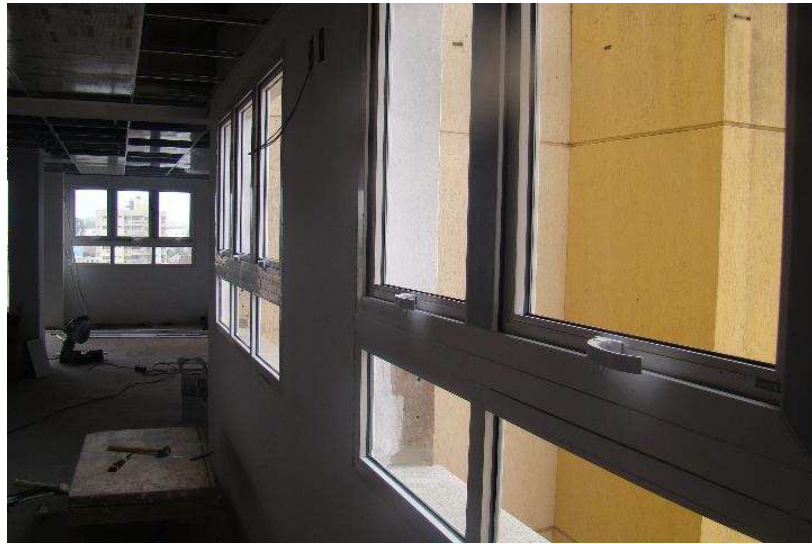
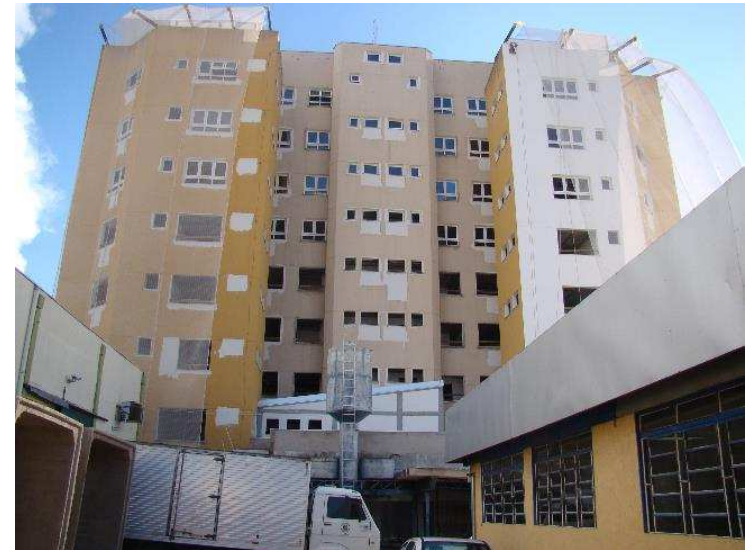
Detalhes das esquadrias de PVC no lado interno e do lado externo

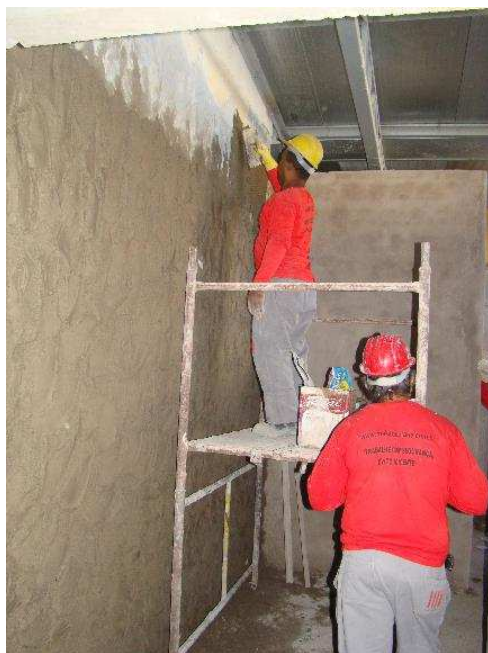
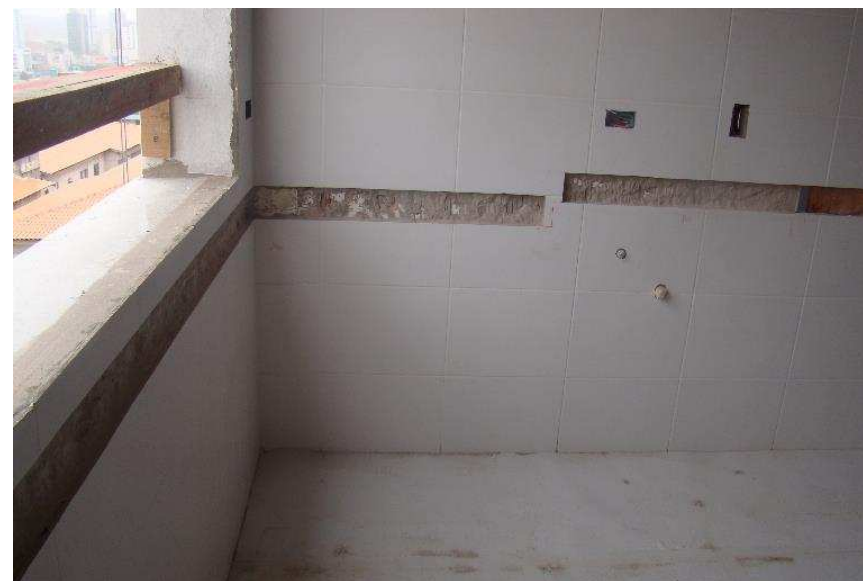
Detalhes do revestimento cerâmico na copa central (6º pavimento) e do emboçamento no acesso da escada ao 1º pavimento.

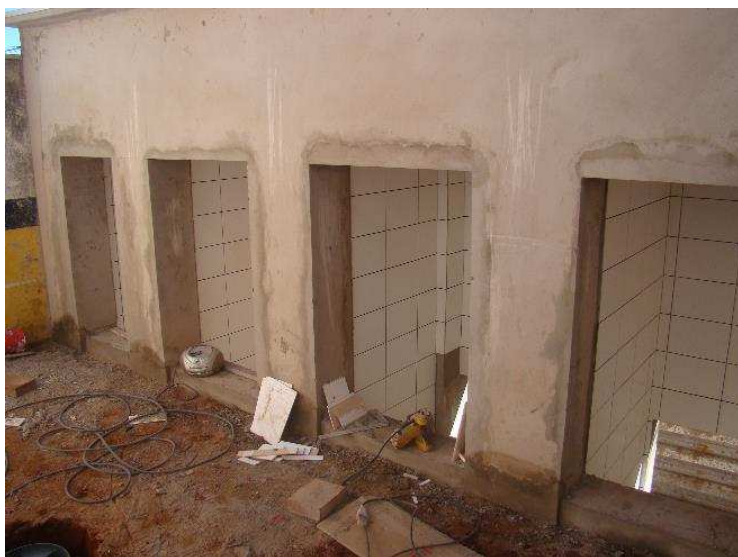
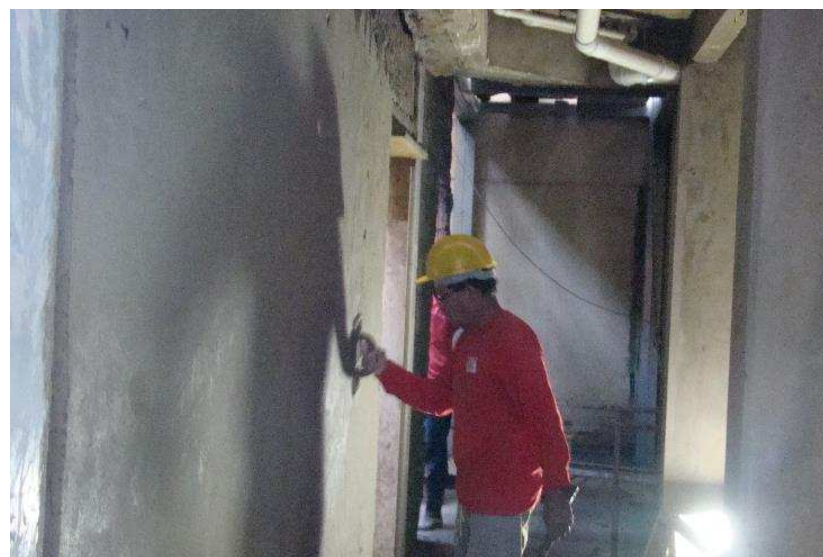
Detalhes do requadro, do azulejo na lixeira e do desempenamento da parede externa da sala de audiência do térreo

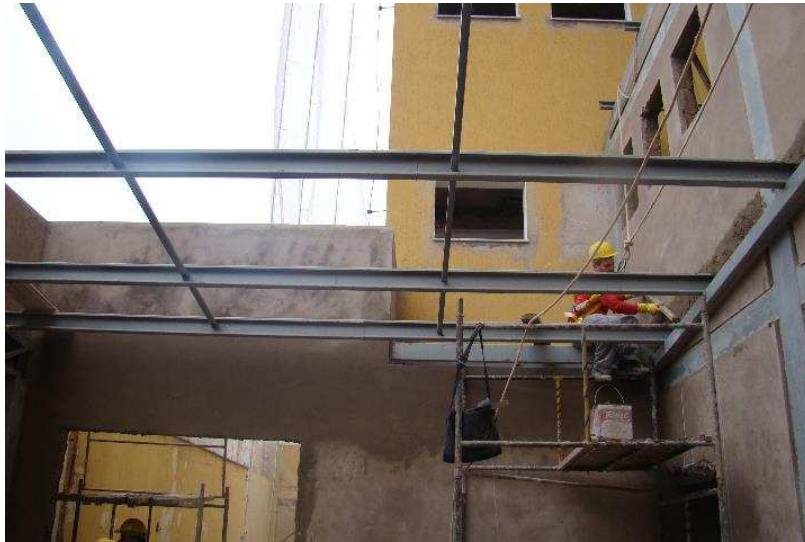
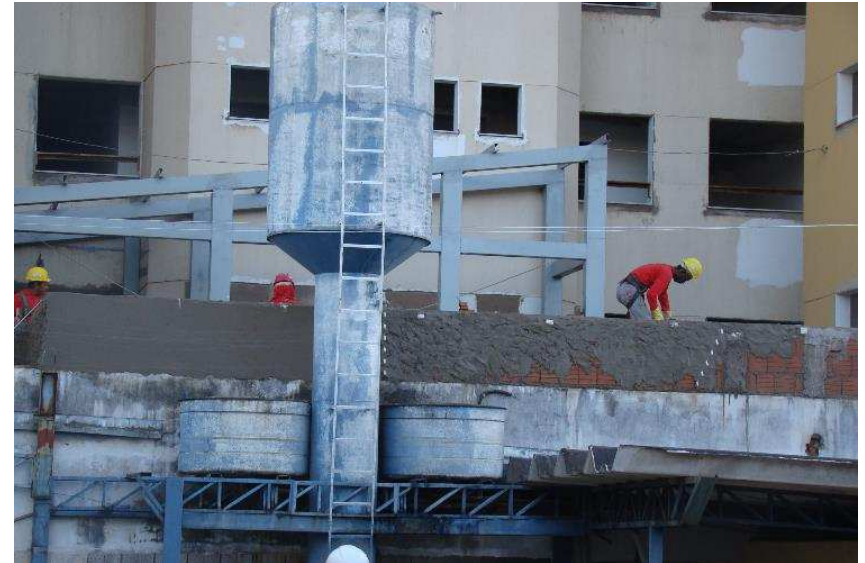
Detalhes do emboço externo da cobertura do térreo e da sua platibanda.

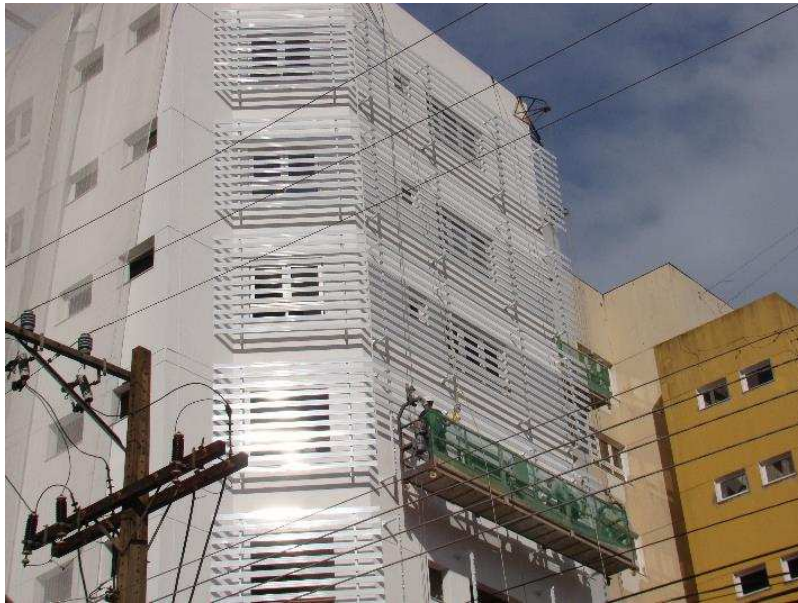
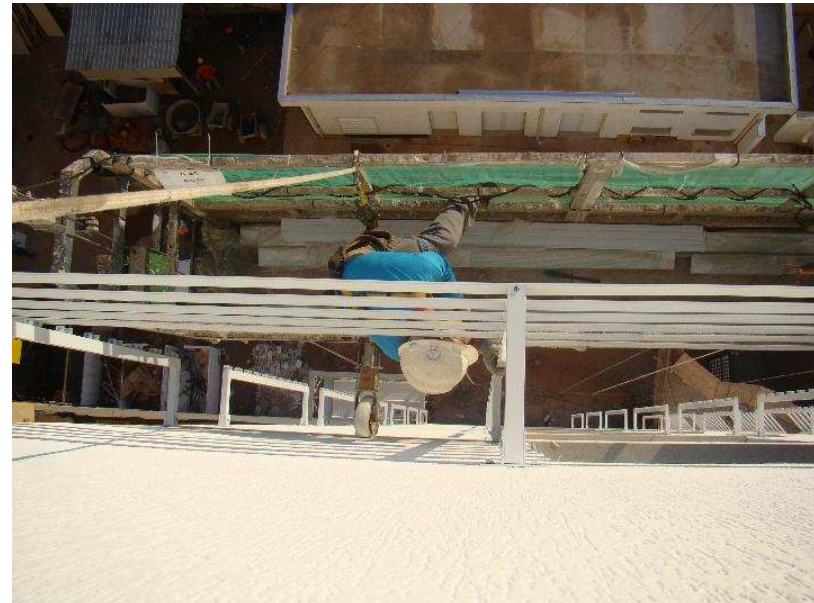
Detalhes do brise (sobre-fachada) na fachada oeste e a sua instalação

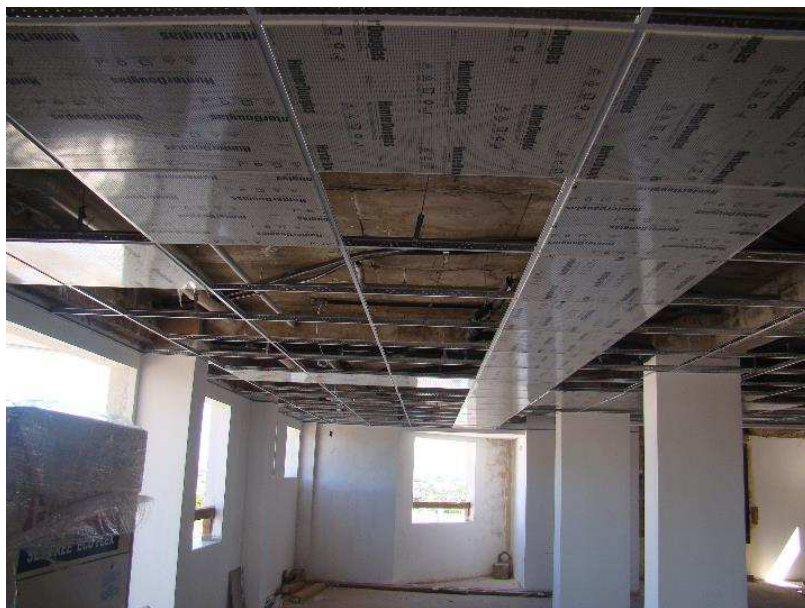
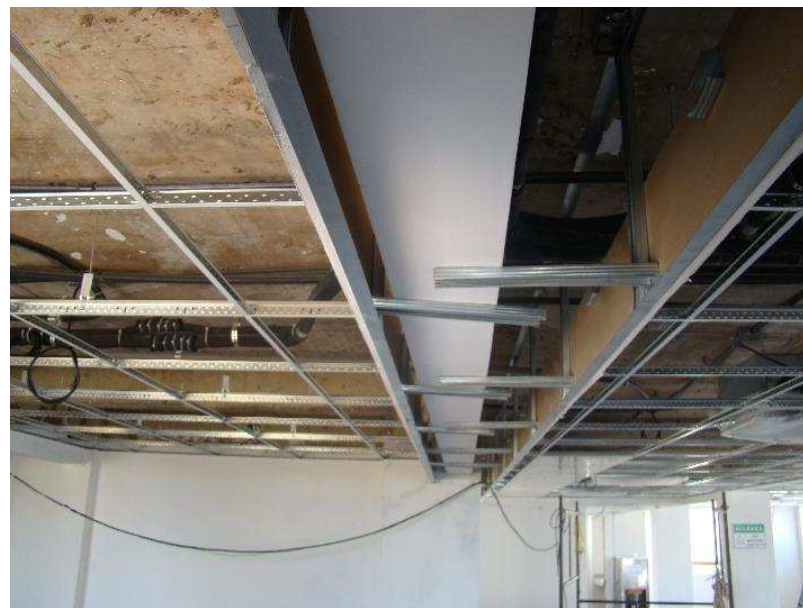
Detalhes da estrutura do forro de alumínio com as placas e o gesso acartonado estruturado requadrando a viga de concreto

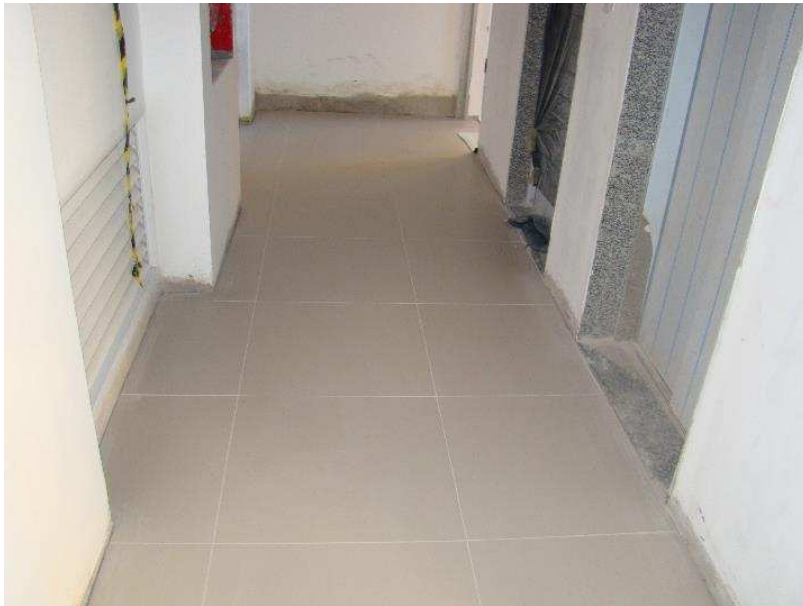
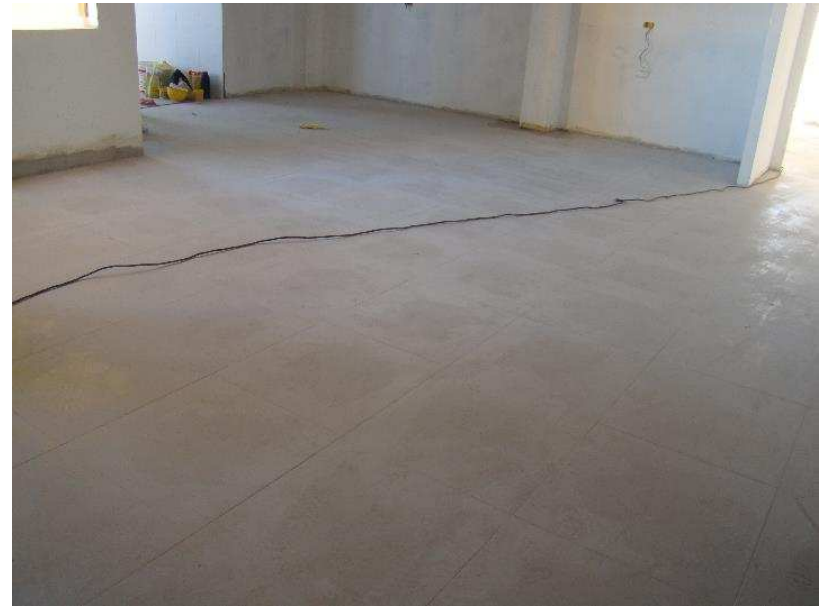
Detalhes do piso porcelanato rejuntado na circulação dos elevadores e no refeitório dos servidores (6º pavimento)

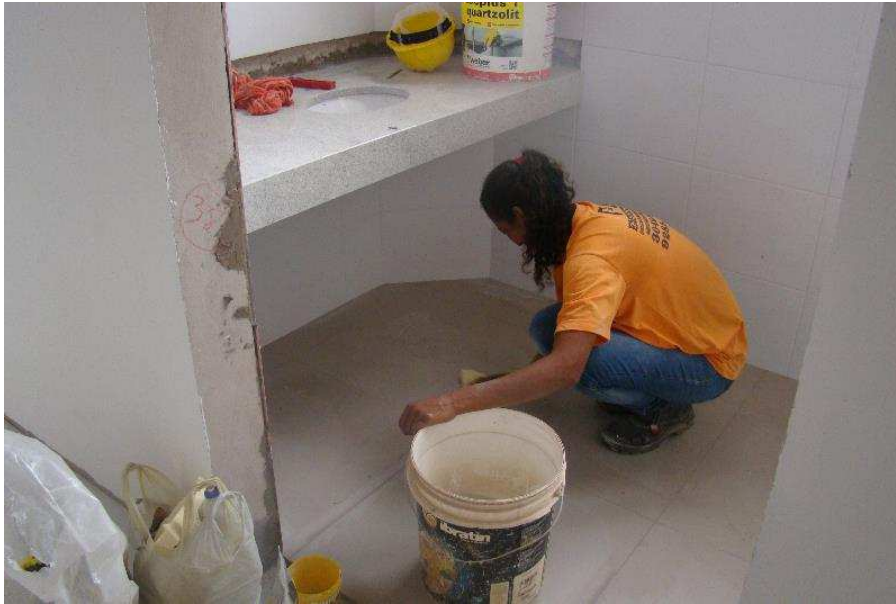
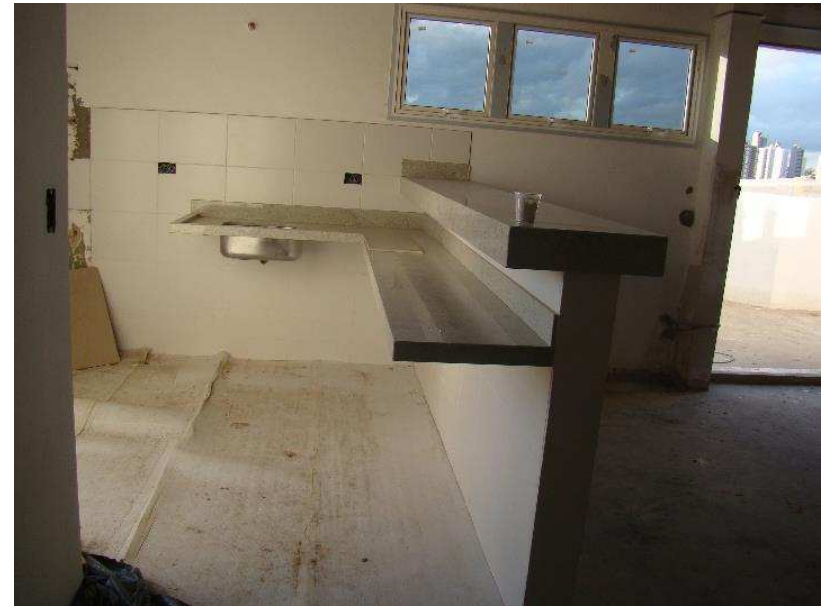
Detalhes do rejuntamento de piso de banheiro e da proteção do piso na copa do 8º pavimento.

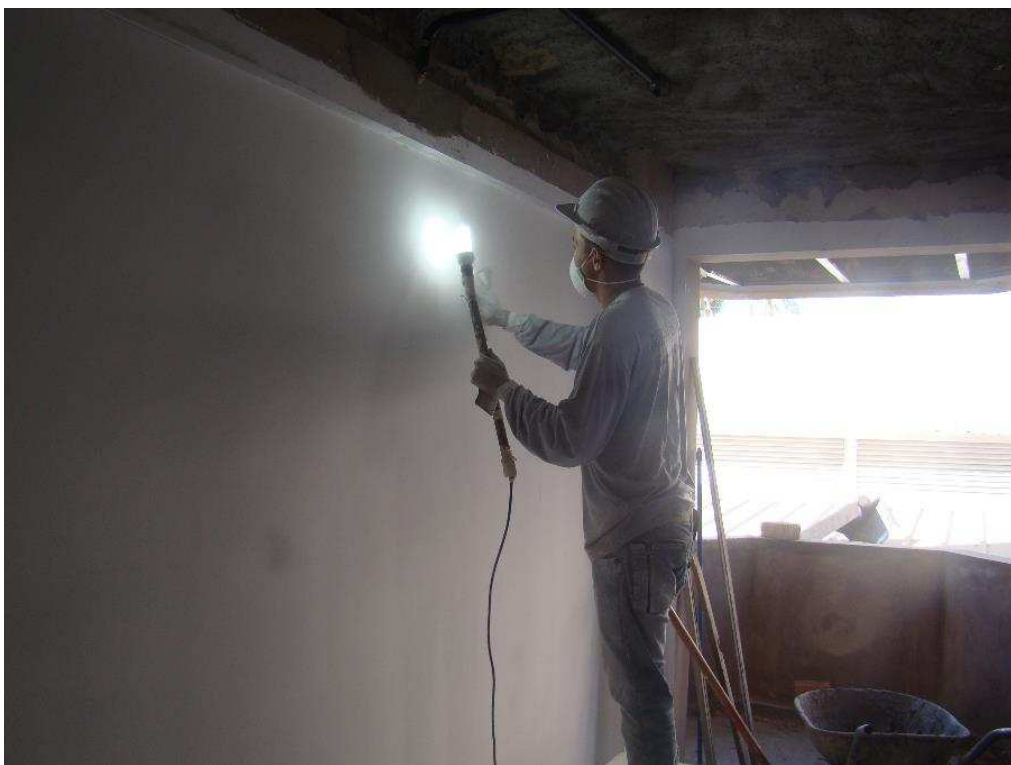
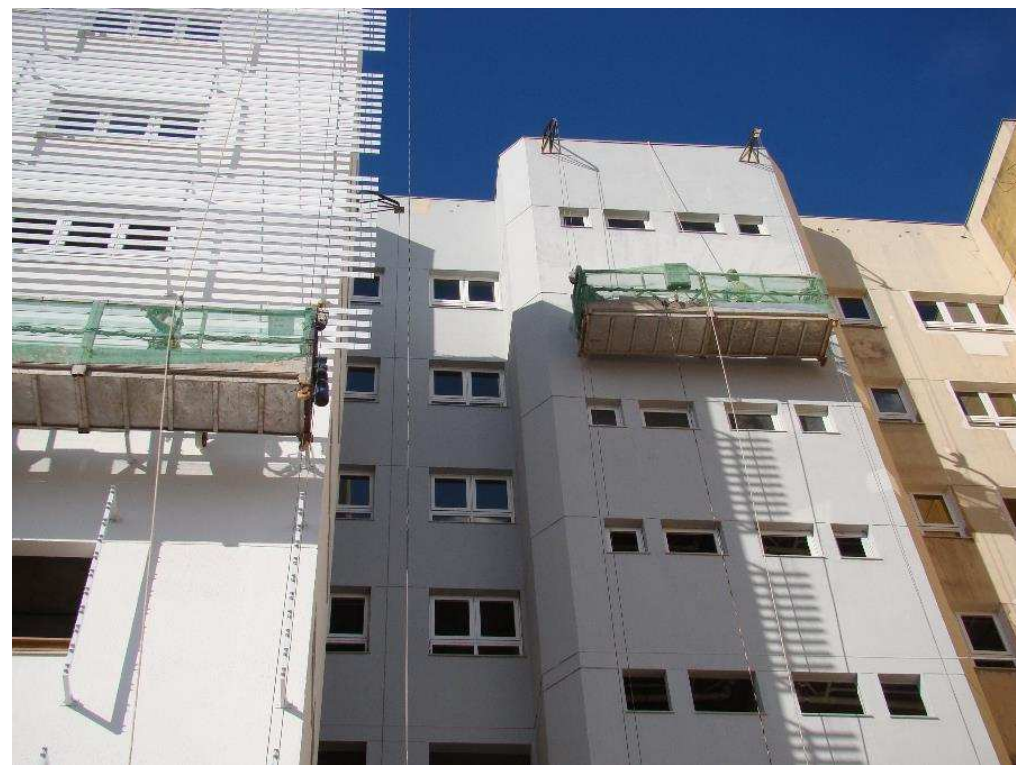
Detalhe de lixamento e da pintura externa em balancim

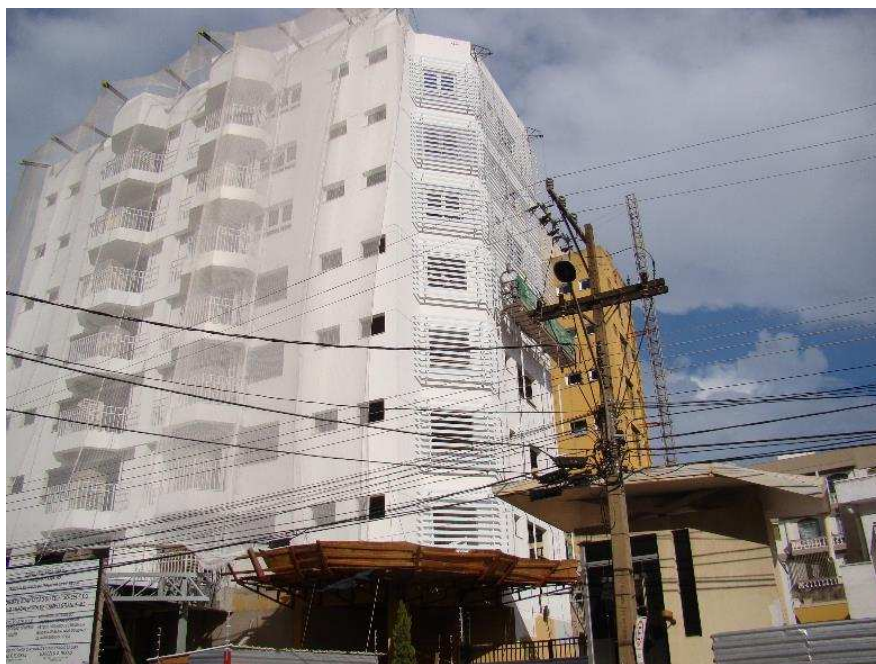
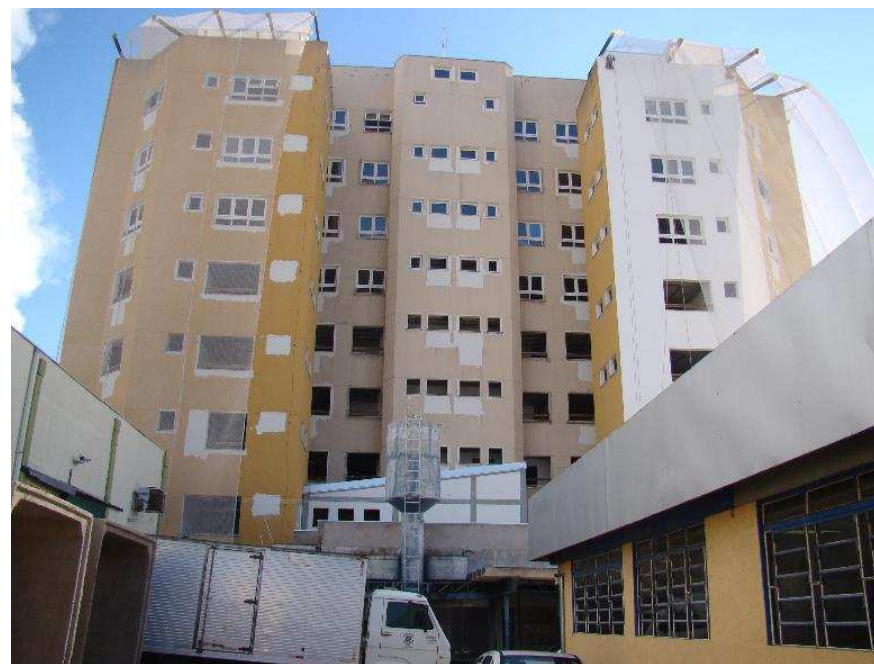
Vista da evolução da pintura externa nas fachadas norte/oeste e leste

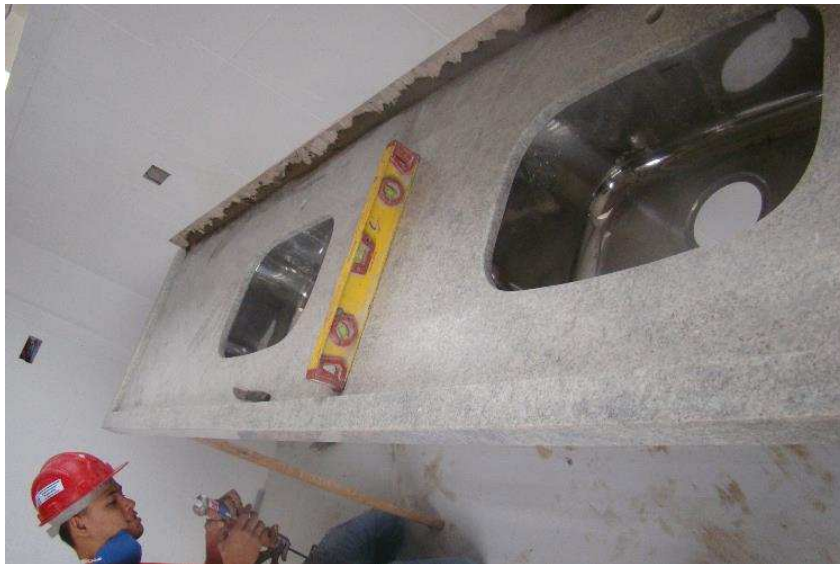
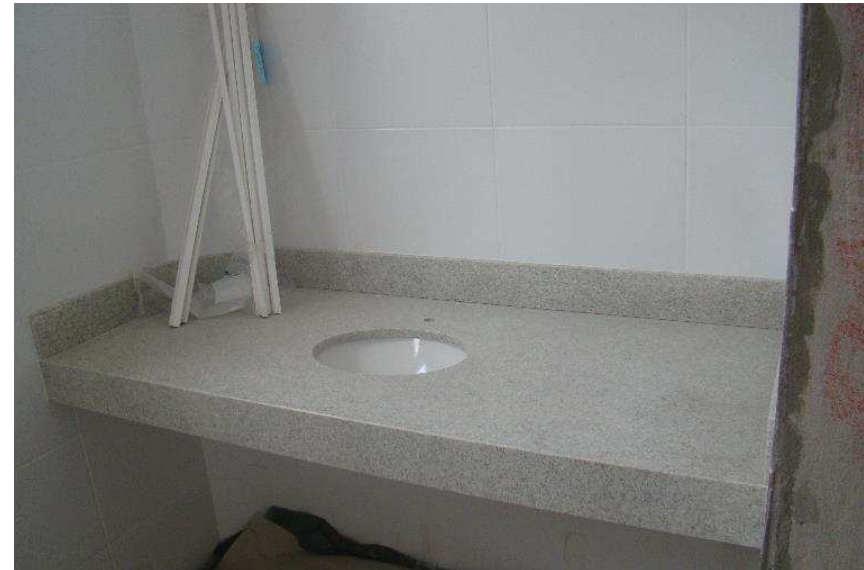
Detalhes das bancadas da copa central (6º pavimento) e dos banheiros já com as suas cubas

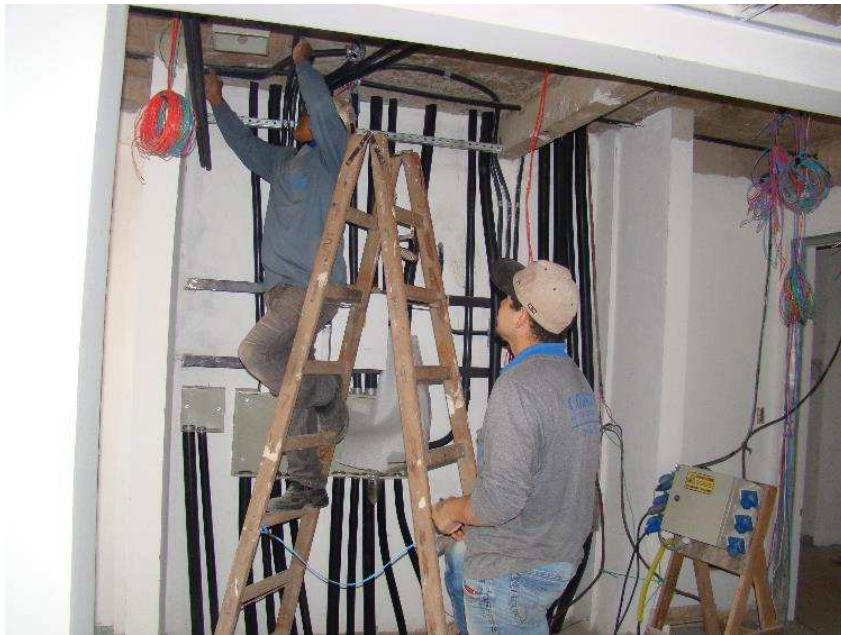
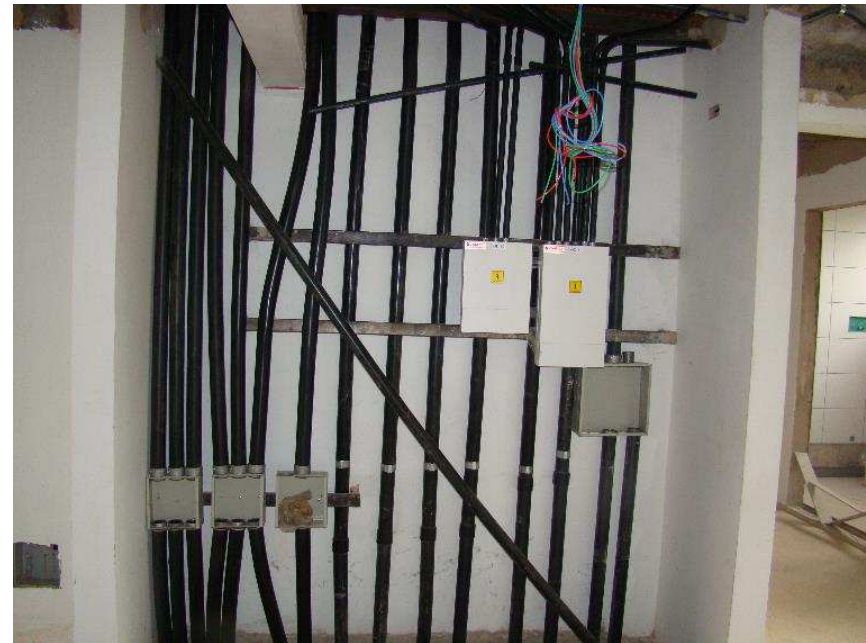
Detalhes da montagem dos quadros e tubulações do "shaft"
