# RELATÓRIO FOTOGRÁFICO DOS SERVIÇOS EXECUTADOS

Reforma e Retrofit do Fórum do Trabalho de Campo Grande

Processo 5.228/2015

4ª ETAPA – 18/04/16 A 17/05/16

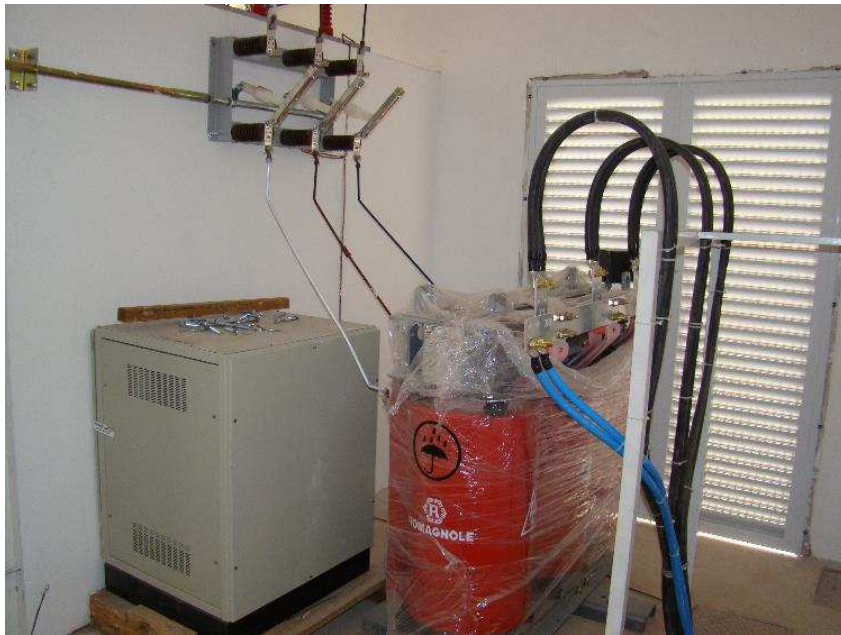
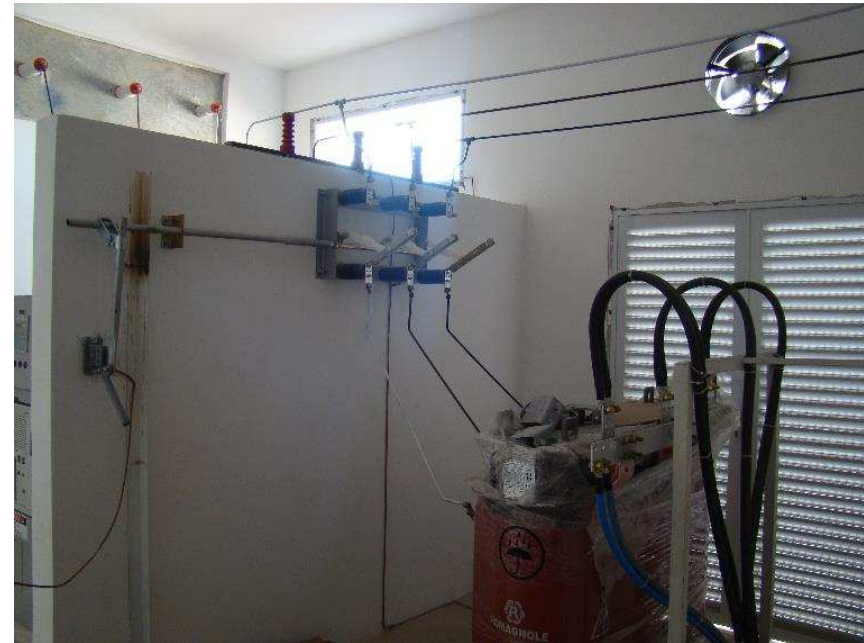
Detalhes da subestação com os dois transformadores

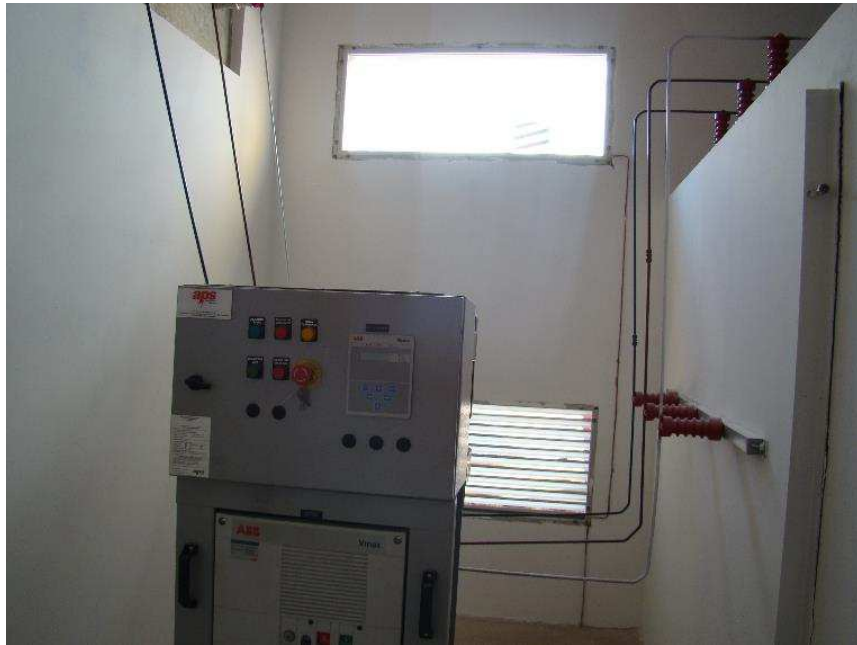
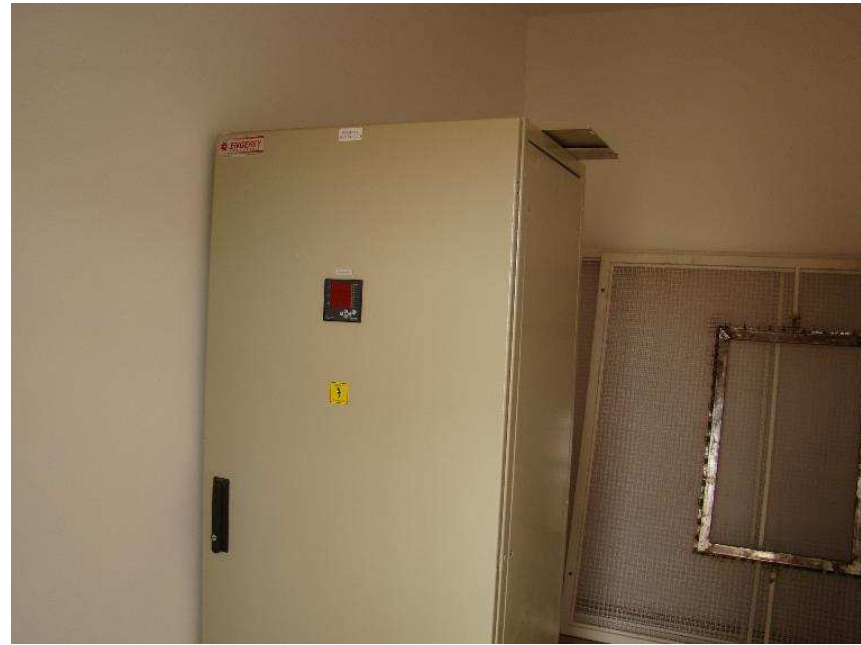
Detalhes da entrada em média tensão (ligação de disjuntor) e do painel geral em baixa tensão

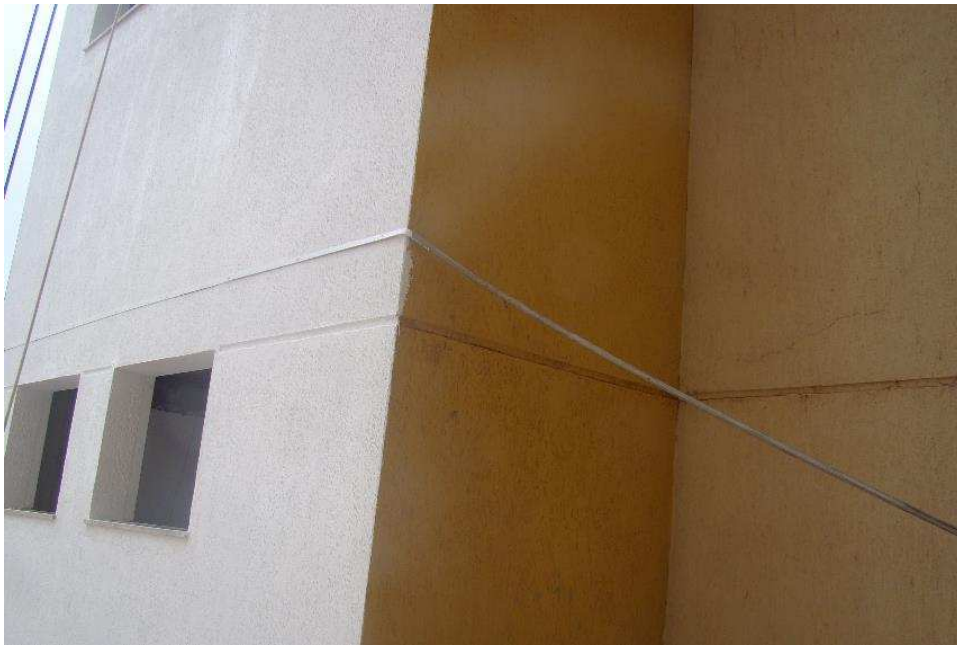
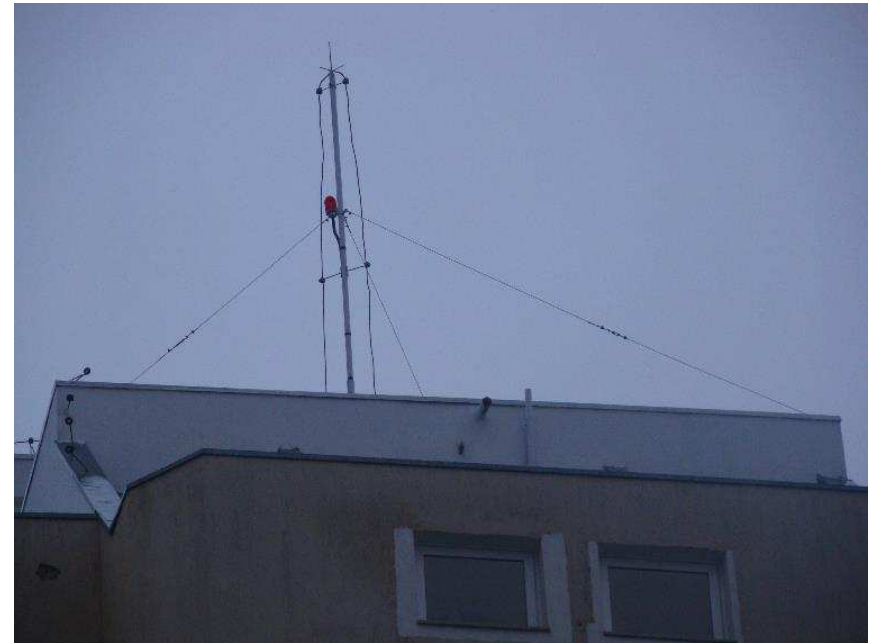
Detalhes do perfil de alumínio do SPDA e o para-raios com a iluminação de alerta e tirantes de contraventamento.

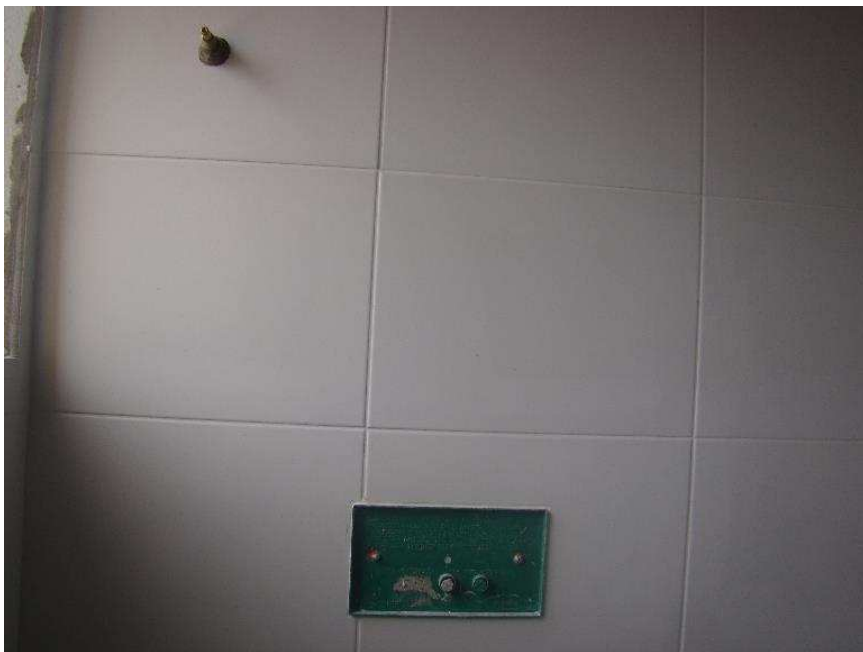
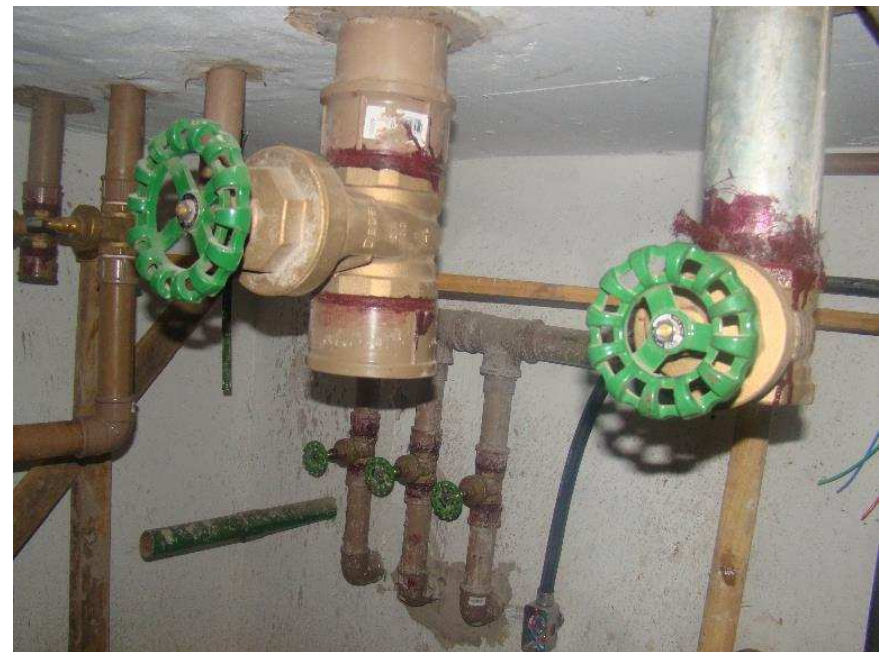
Detalhe do registro de gaveta e da caixa de descarga embutida e ao lado o novo barrilete

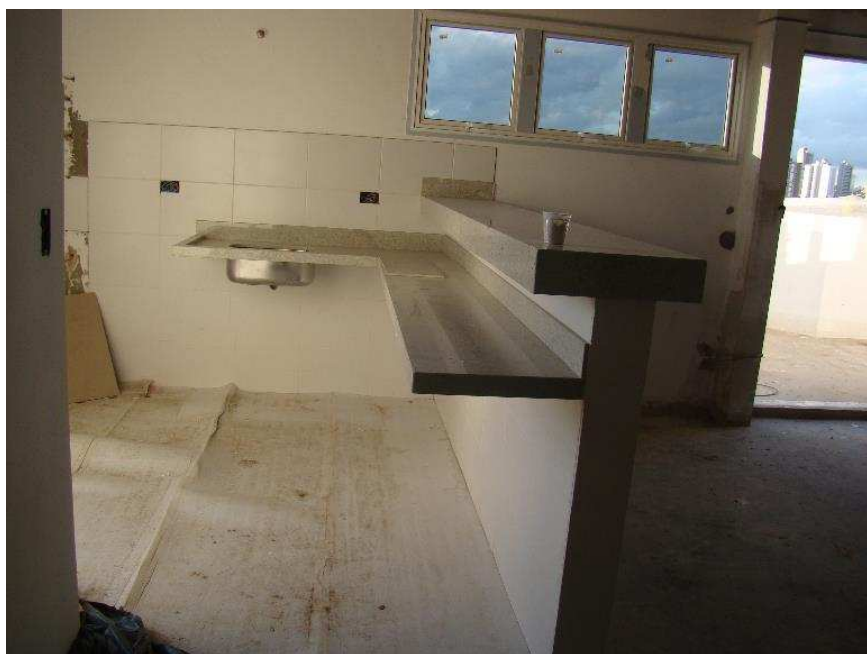
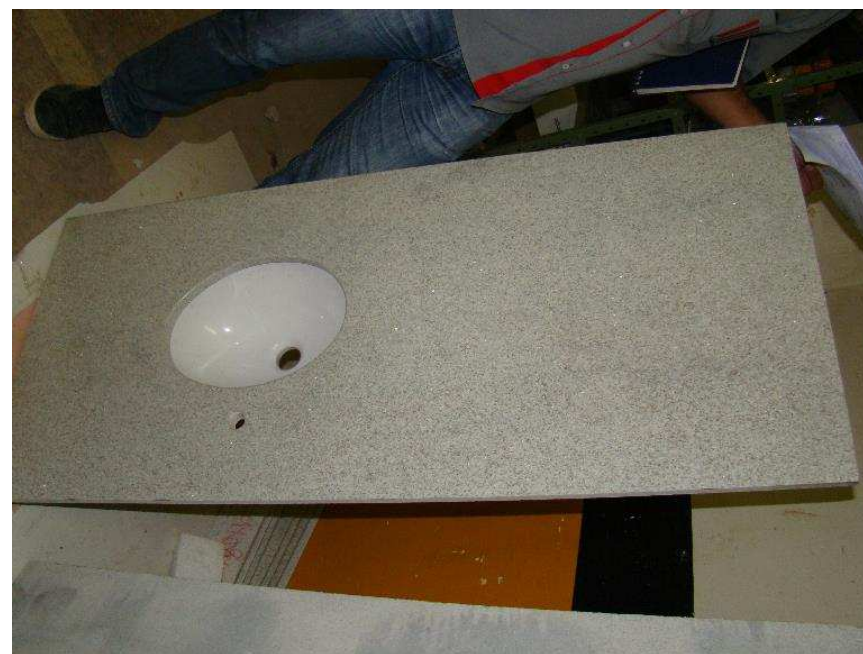
Detalhes de cuba em inox e de cuba em louça em bancada de granito aqualux.

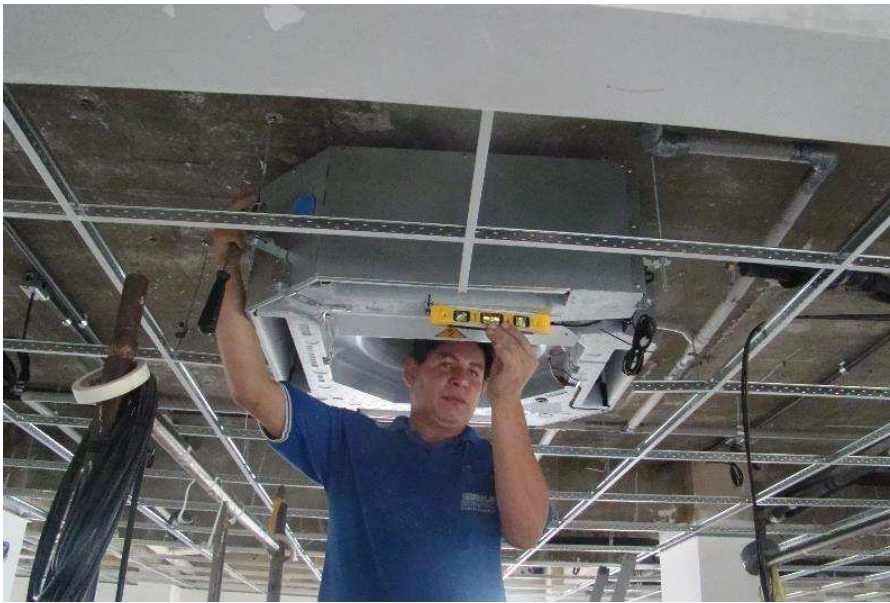
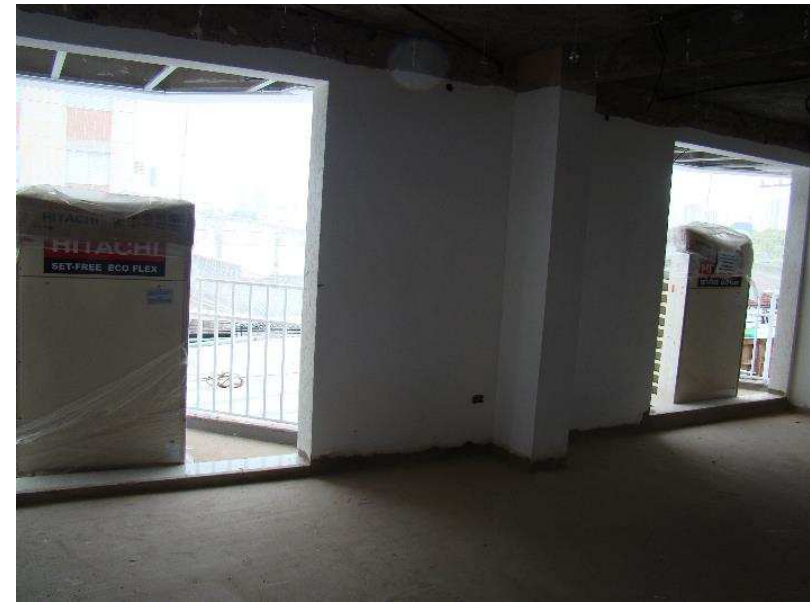
Detalhe da montagem da evaporadora e das compressoras nas áreas técnicas
