# RELATÓRIO FOTOGRÁFICO

OBRA:  
CONSTRUÇÃO DA SEDE PRÓPRIA DA VARA DO TRABALHO DE RIO BRILHANTE/MS  
(PROCESSO N. 3214/2012)

7ª MEDIÇÃO DA EXECUÇÃO DA OBRA  
10ª ETAPA DO CONTRATO

# 10ª ETAPA: 11/10 – 10/11

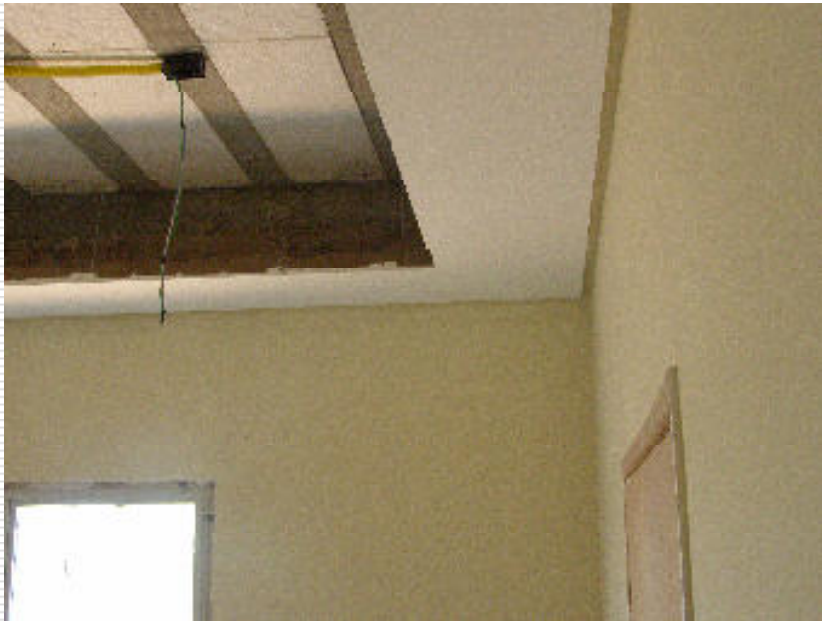
Instalação e preparação do forro de gesso nas salas onde haverá forro metálico

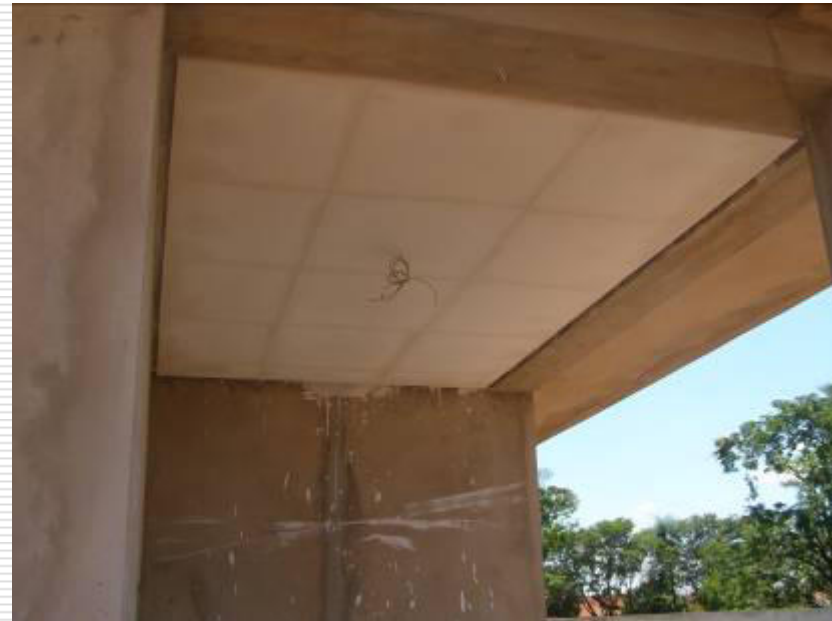
Detalhe do forro de gesso instalado sob a laje da área de serviço

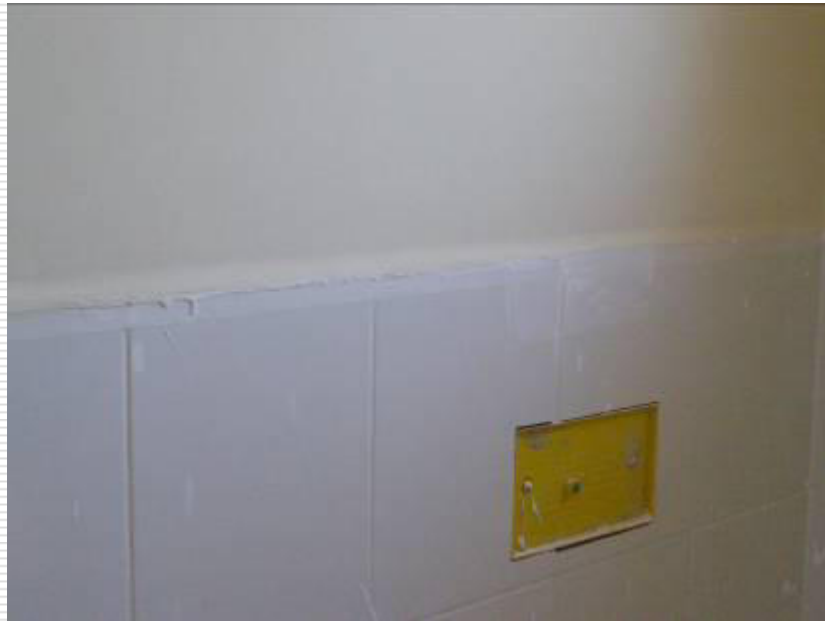
Paredes dos banheiros com o revestimento cerâmico instalado e rejuntado

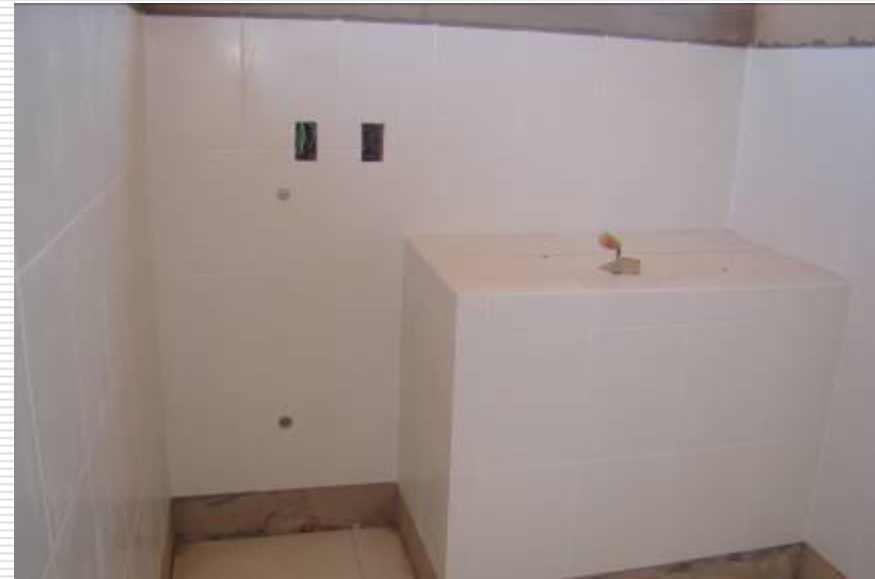
Paredes da lavanderia com o revestimento cerâmico instalado e rejuntado

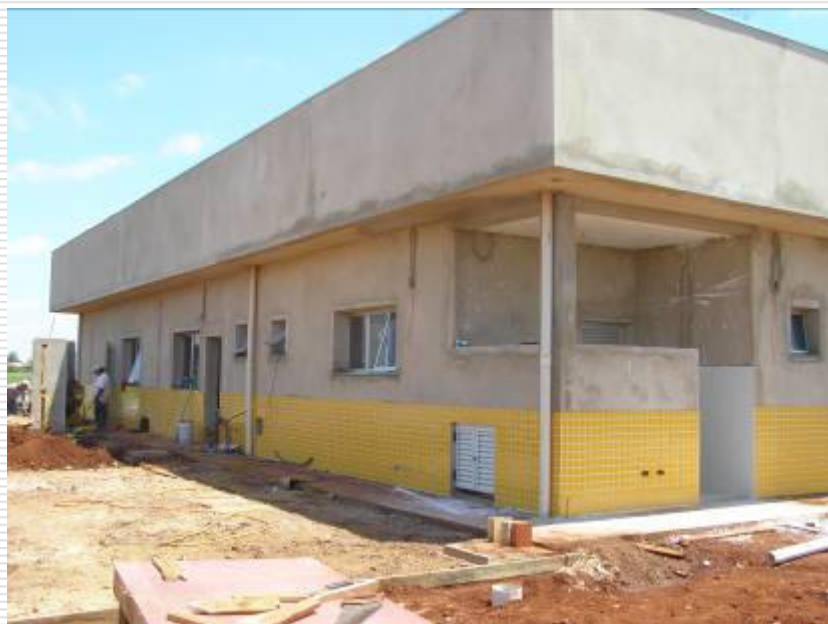
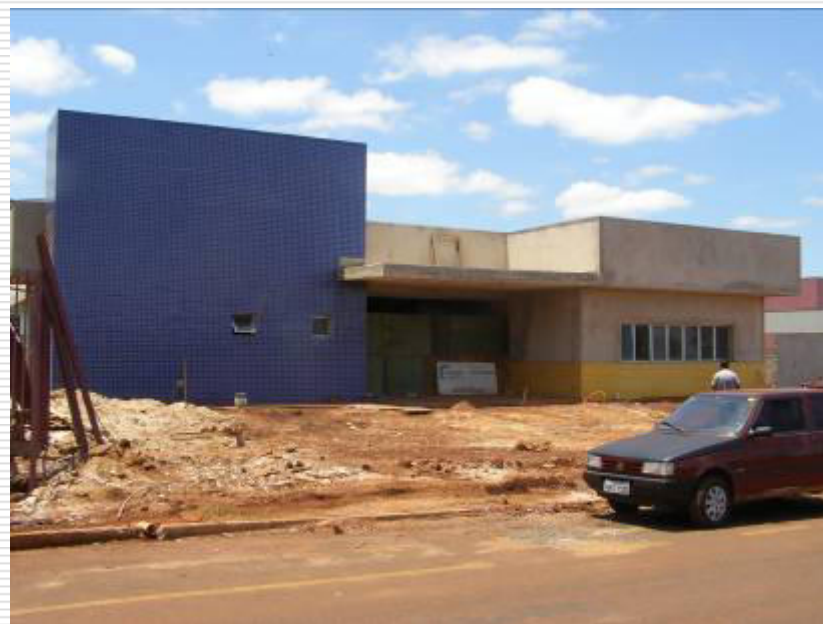
Detalhe da pastilha cerâmica amarela com altura de 1,0m que circunda todo o perímetro externo da construção. Detalhe da pastilha cerâmica azul que preenche todo o volume onde está localizada a caixa d'água. Todos os locais onde existem piso, pastilha e revestimento cerâmicos já está rejuntados.

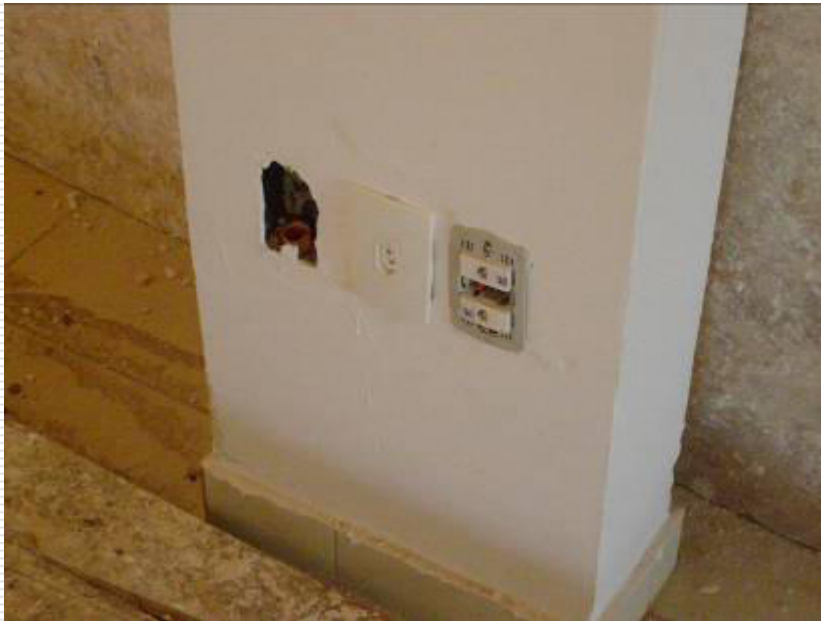
Pontos de tomada e lógica sendo instalados

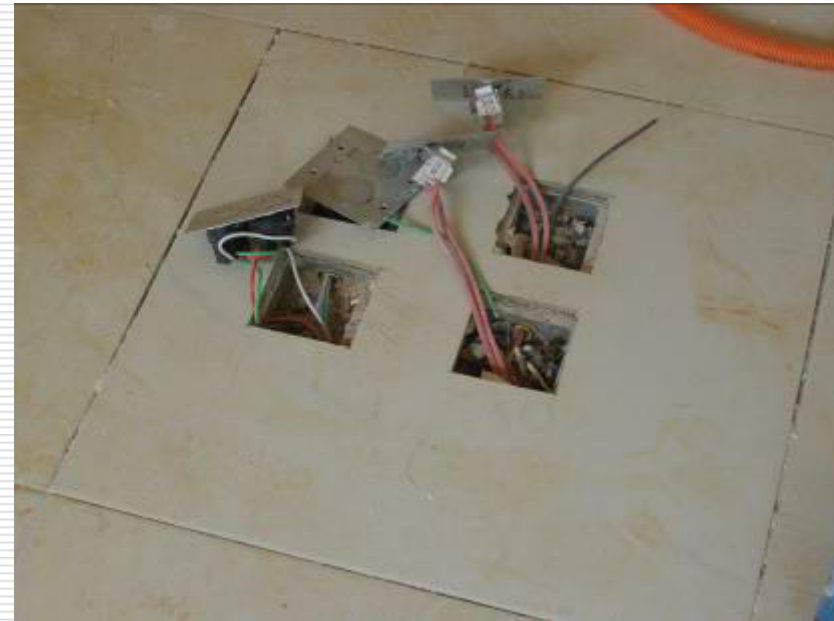
Pontos de tomada instalados no piso

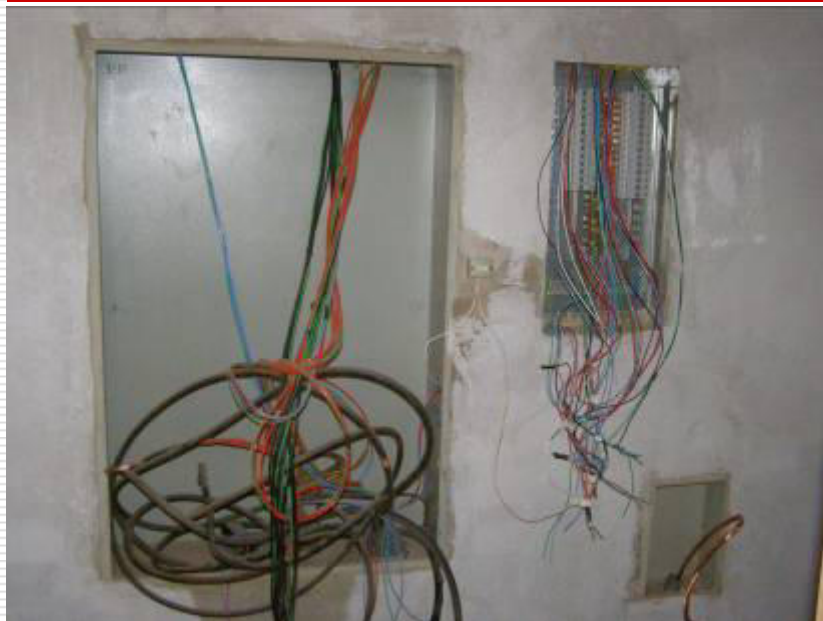
Quadros de distribuição, disjuntores e cabeamento estruturado sendo instalados

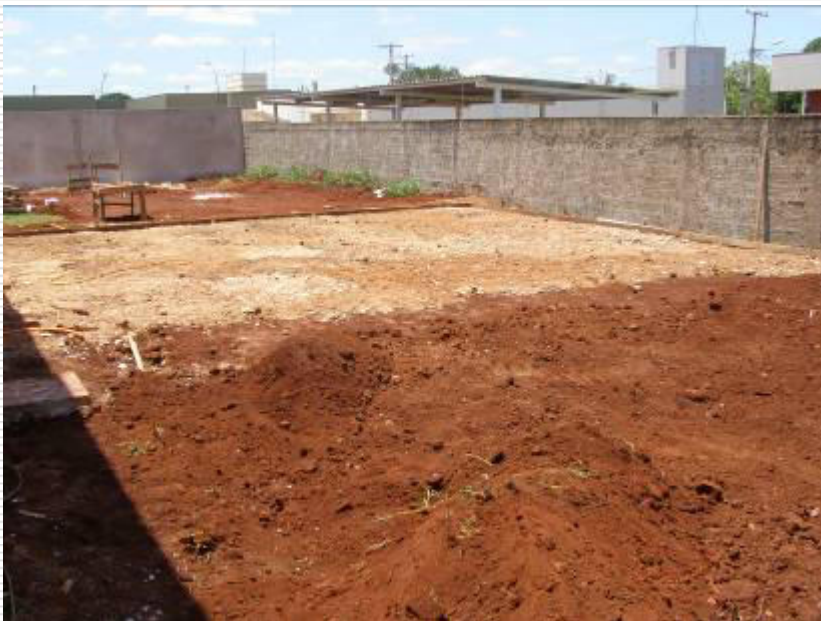
Detalhes da demarcação no terreno onde será executado o contrapiso do estacionamento de automóveis

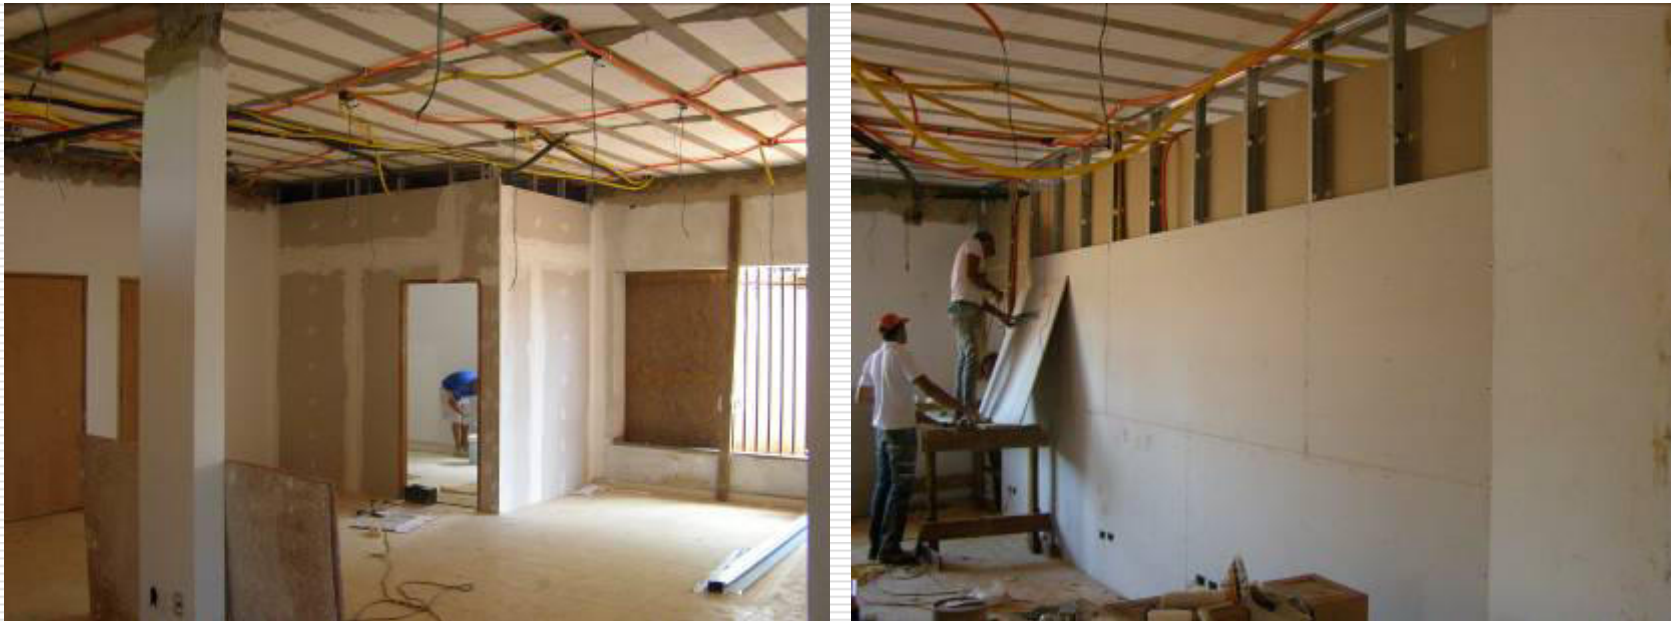
Divisórias de gesso acartonado sendo instaladas no interior da edificação

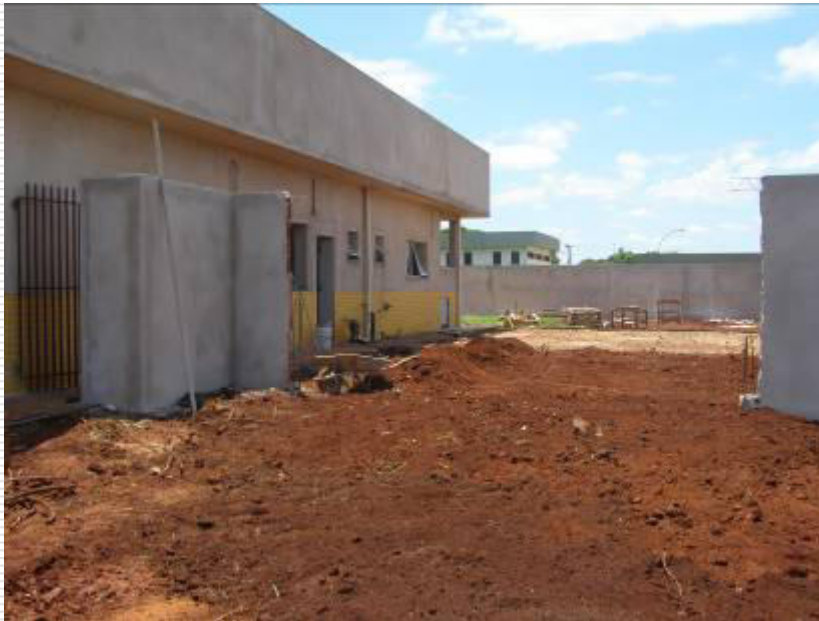
Detalhe do muro sendo executado na fachada.

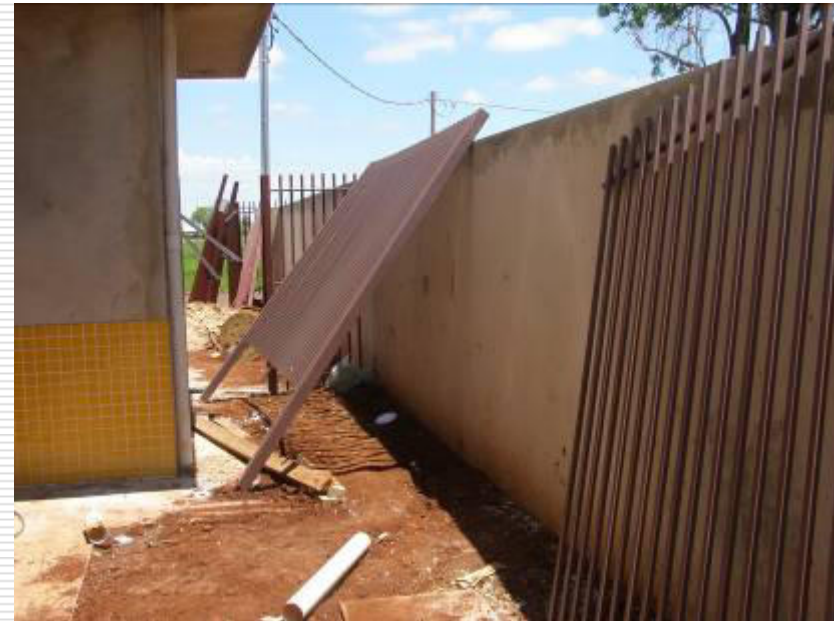
Detalhe do gradil que será instalado na fachada

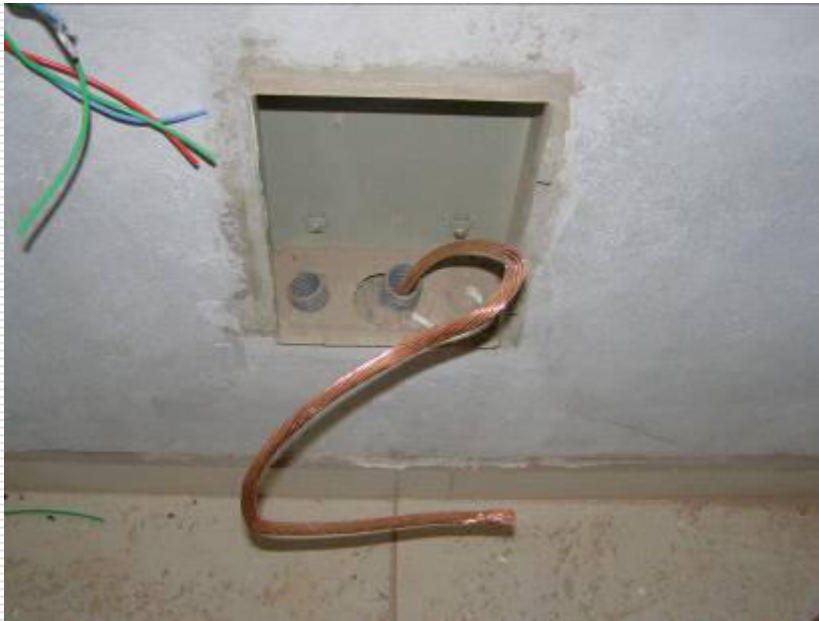
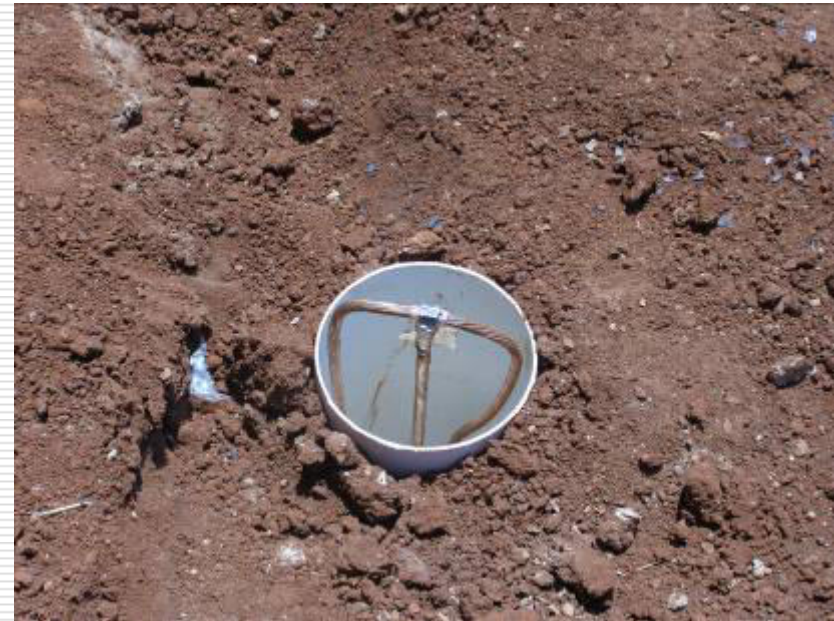
Detalhe da montagem da infra estrutura do sistema de proteção contra descargas atmosféricas

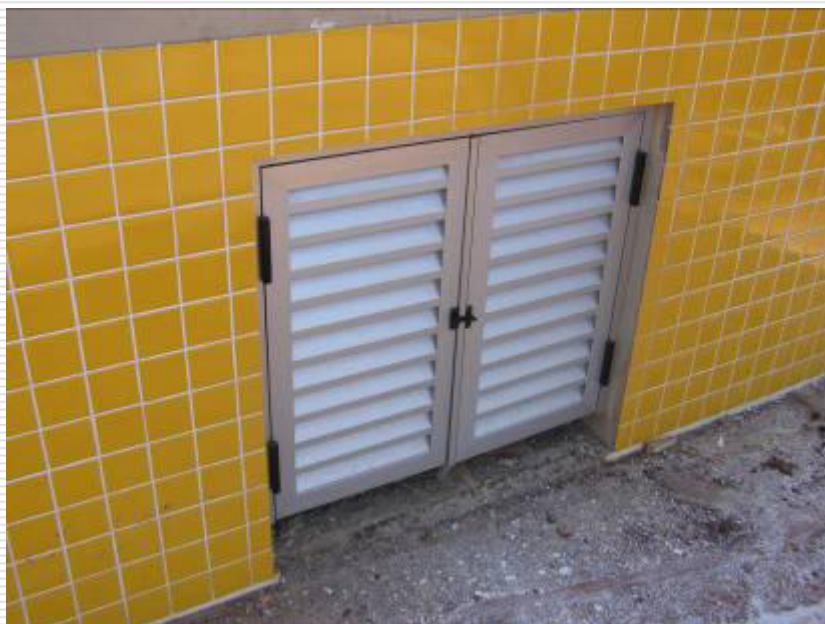
Esquadria metálica para abrigo do botijão de gás de cozinha

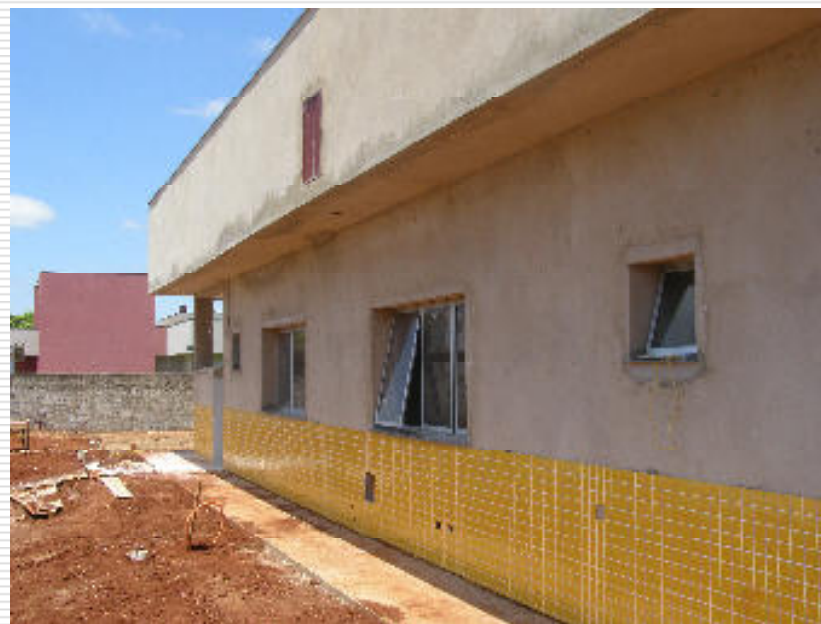
Detalhe das janelas já com os vidros 4,0mm instalados

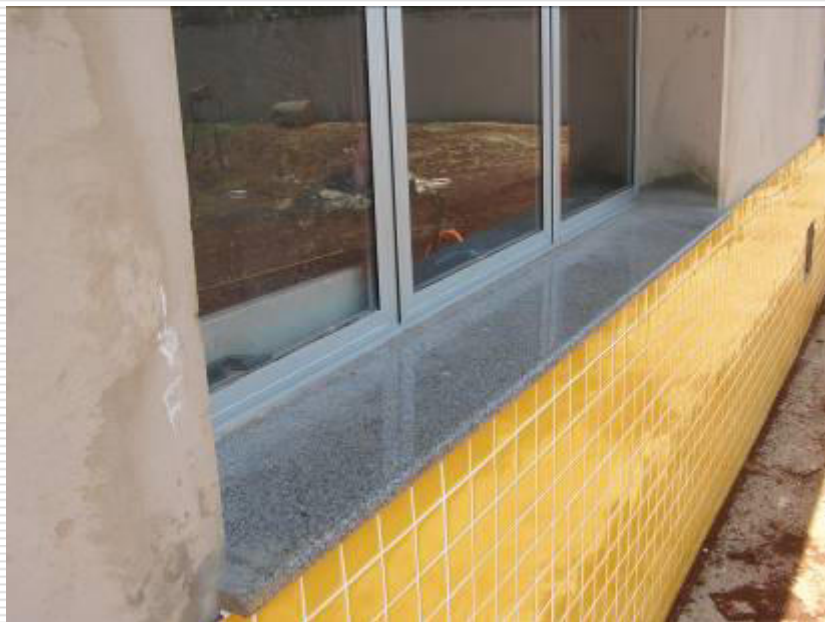
Detalhes das esquadrias metálicas (porta e janela). Nota-se o peitoril em granito assentado sob a janela.

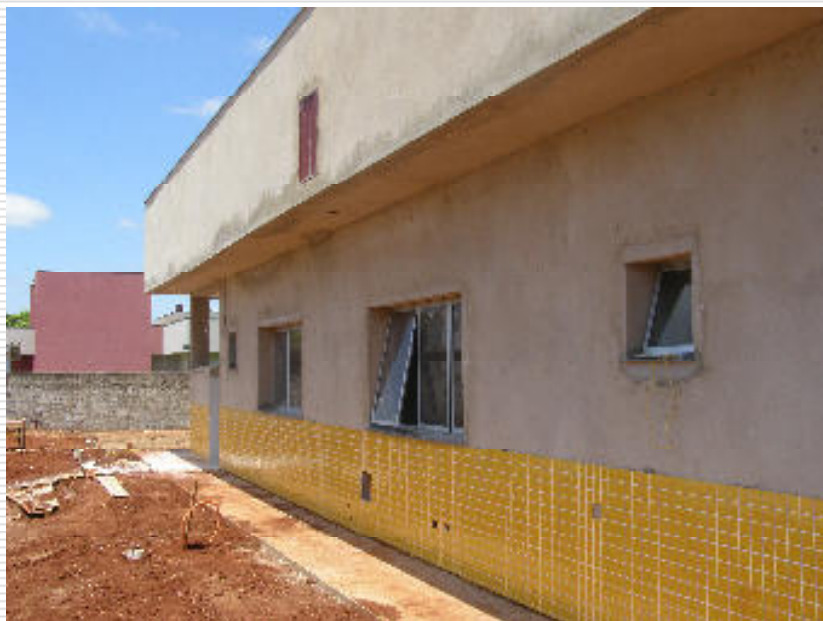
Portinhola instalada na platibanda para acesso da área técnica entre laje e o telhado

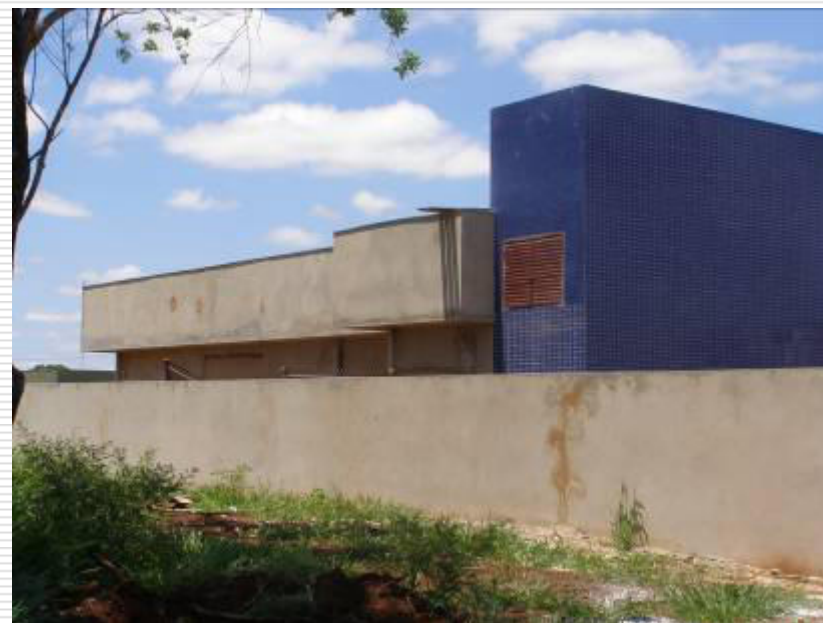
Portinhola instalada na parede lateral da edificação que dá acesso ao local onde está instalada a caixa d'água

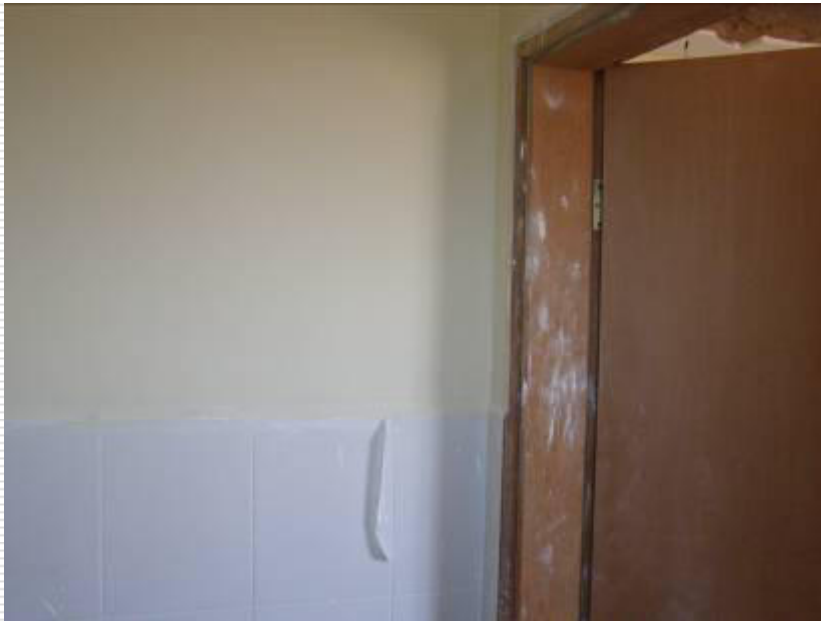
Detalhe da porta de madeira já instalada no batente.

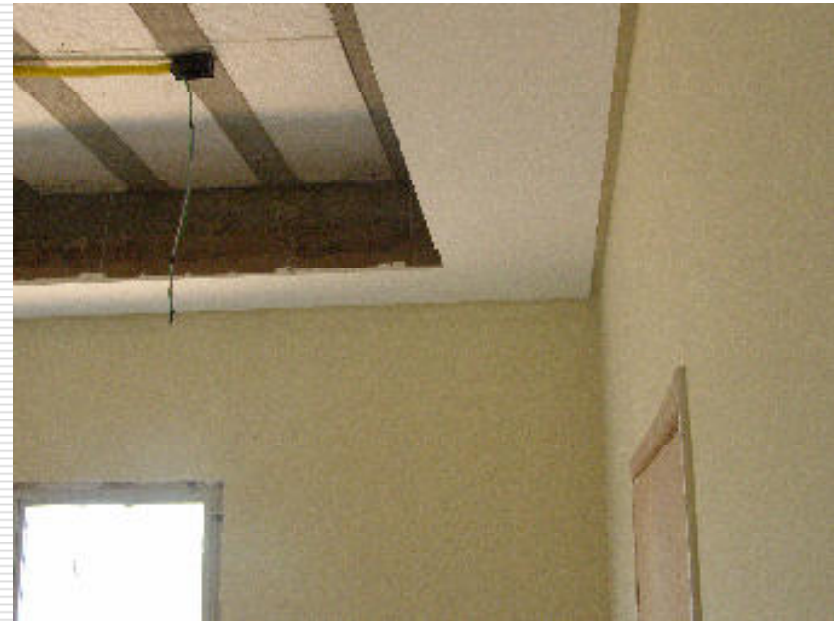
Paredes de todo o interior da edificação regularizada com massa PVA, lixada e com fundo selador aplicado para receber a pintura PVA definitiva

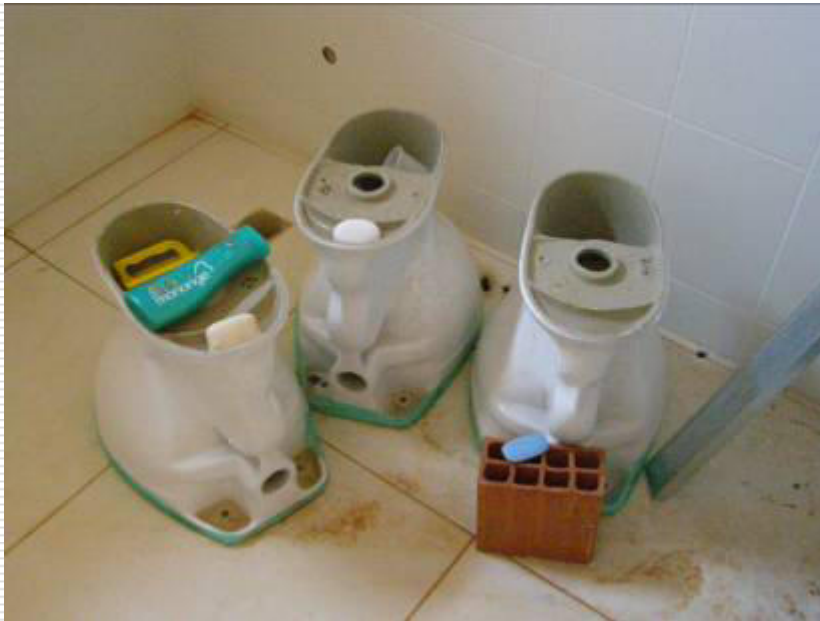
Detalhe das louças que serão instaladas nos banheiros

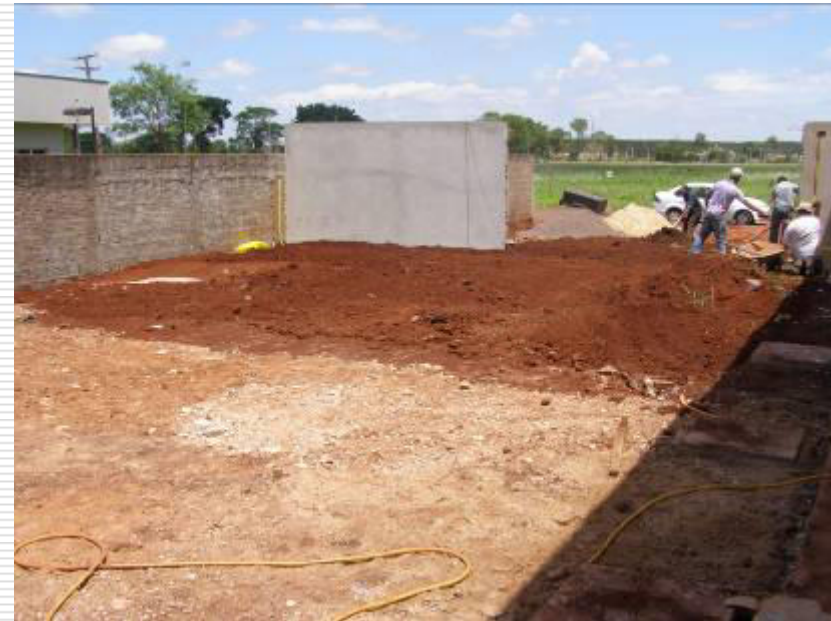
Regularização do terreno para concretagem do piso do estacionamento
