RELATÓRIO FOTOGRÁFICO

OBRA: CONSTRUÇÃO DA SEDE PRÓPRIA DA
VARA DO TRABALHO DE BATAGUASSU/MS
(PROCESSO N. 5969/2013)

2ª MEDIÇÃO: 24/04/2014 a 23/05/2014

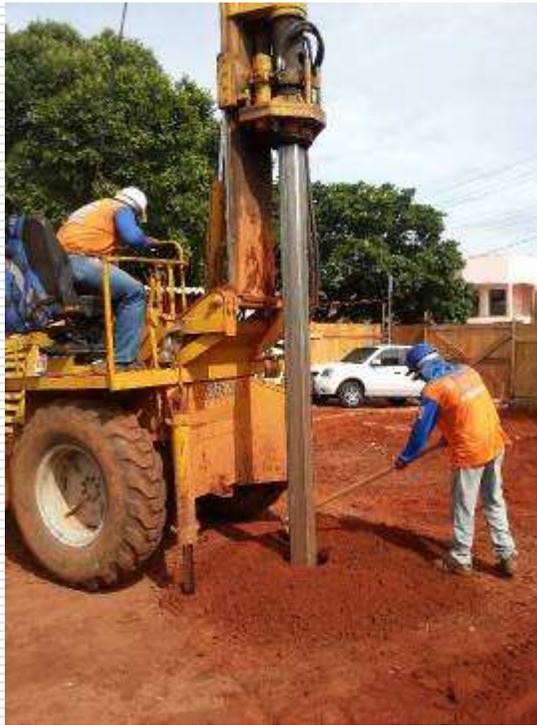
Detalhe da perfuratriz hidráulica fazendo a escavação das estacas de 30cm de diâmetro

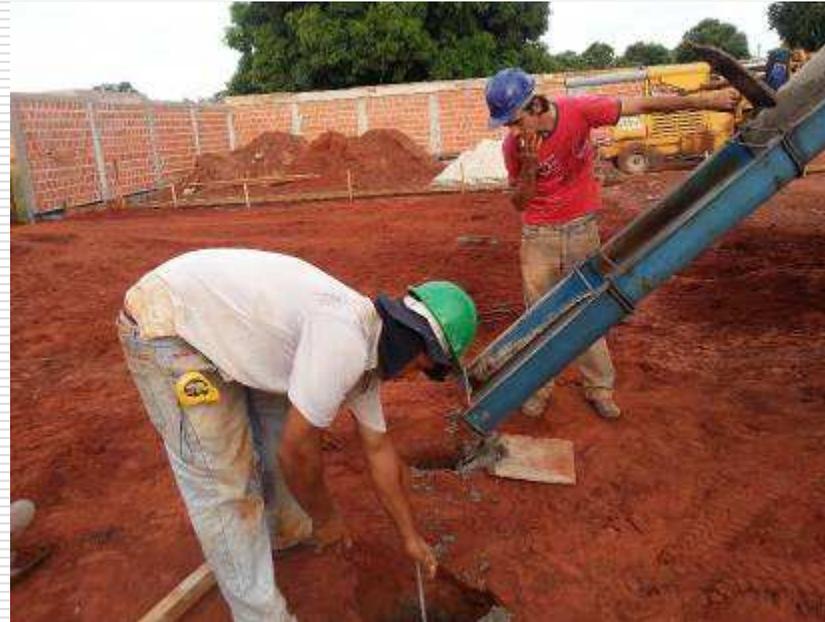
Enchimento das estacas escavadas com concreto de fck 25 MPa dosado em central

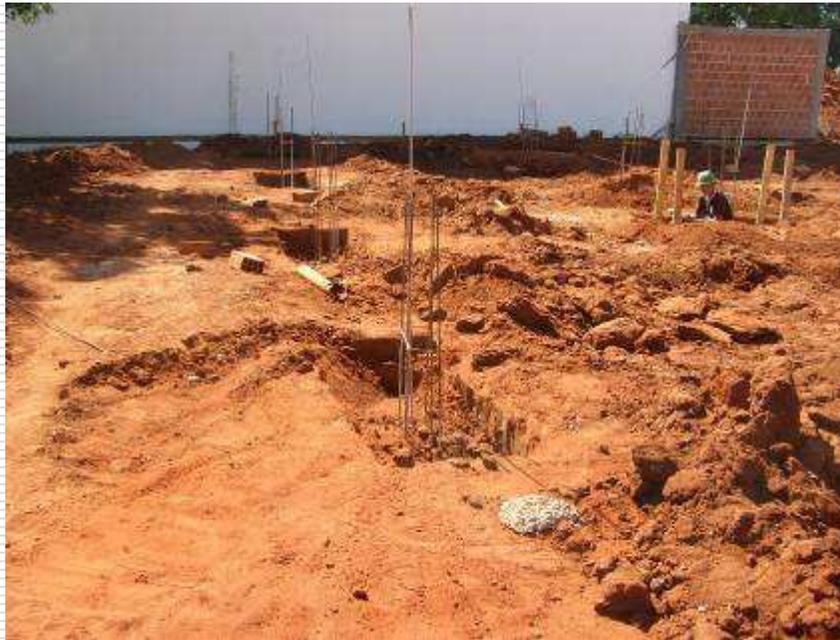
Detalhe ao fundo do operário realizando a escavação manual das valas dos blocos de fundação

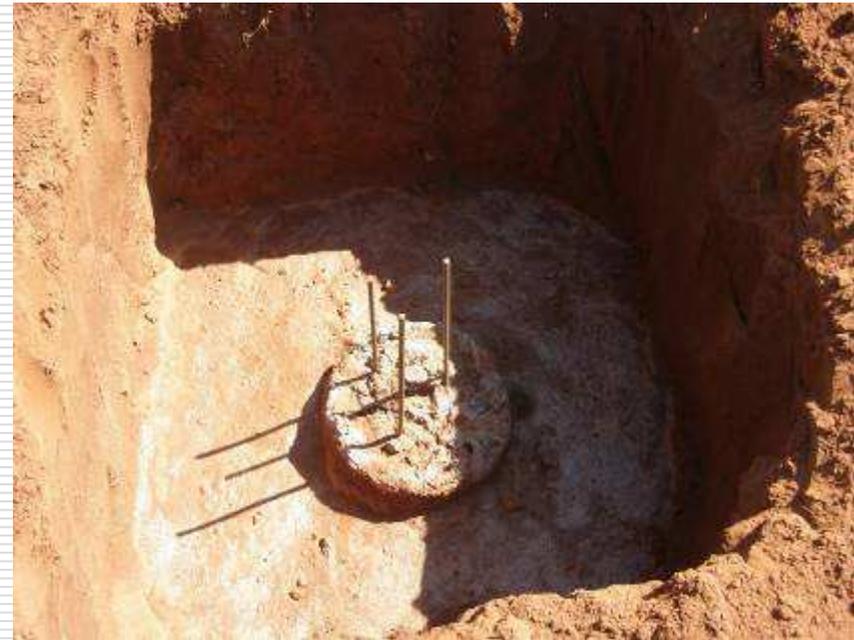
Detalhe da cabeça da estaca regularizada já com seu respectivo arranque

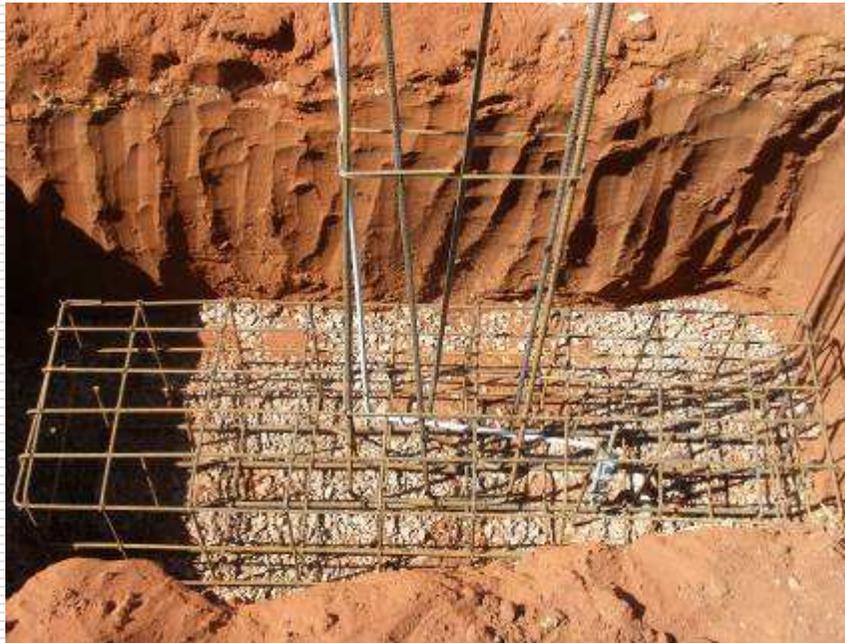
Detalhe do lastro de brita no fundo da área escavada e, sobre a brita, a armadura metálica do bloco de fundação p/ duas estacas. Nota-se o vergalhão galvanizado do sistema SPDA ancorado numa das estaca

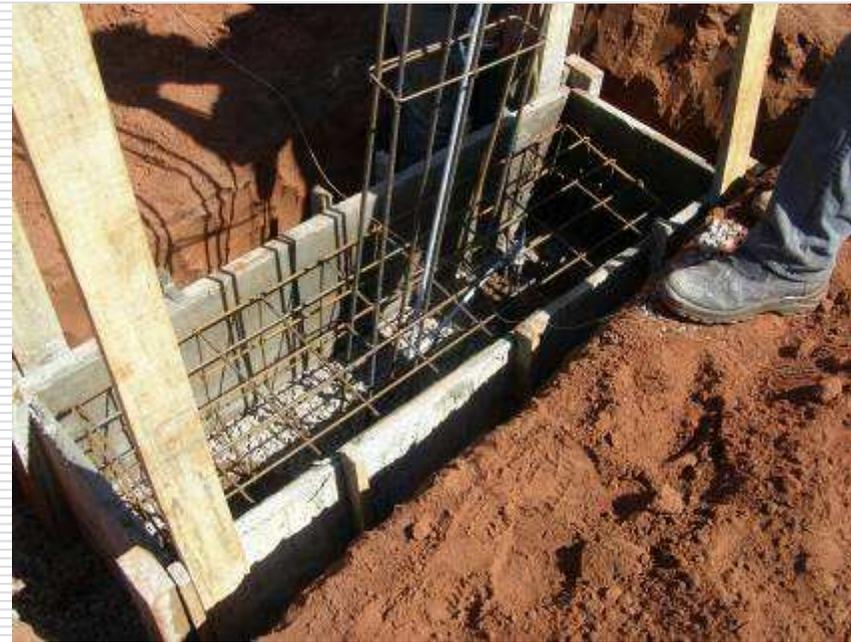
Detalhe da forma para bloco de fundação de duas estacas

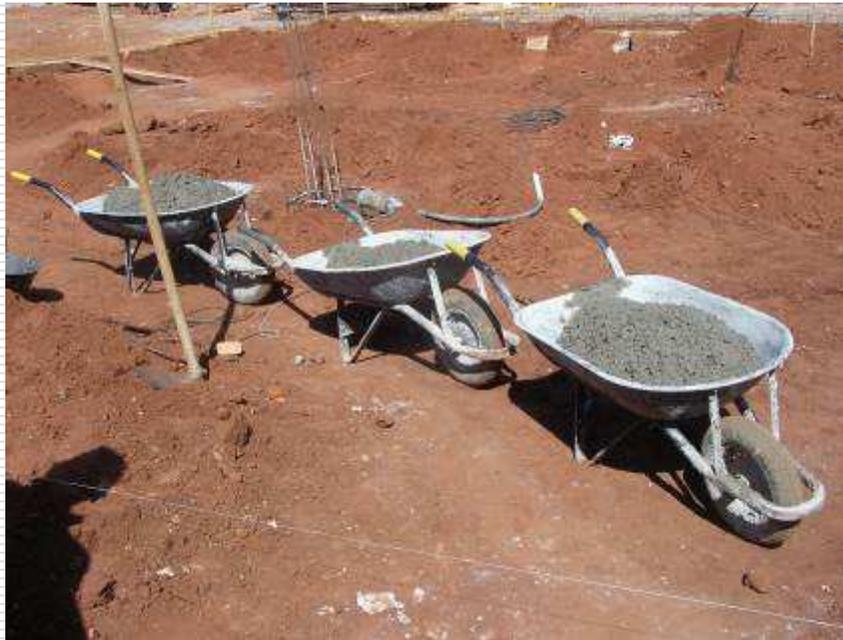
Concreto (fck 30 Mpa) para enchimento da forma do bloco de fundação

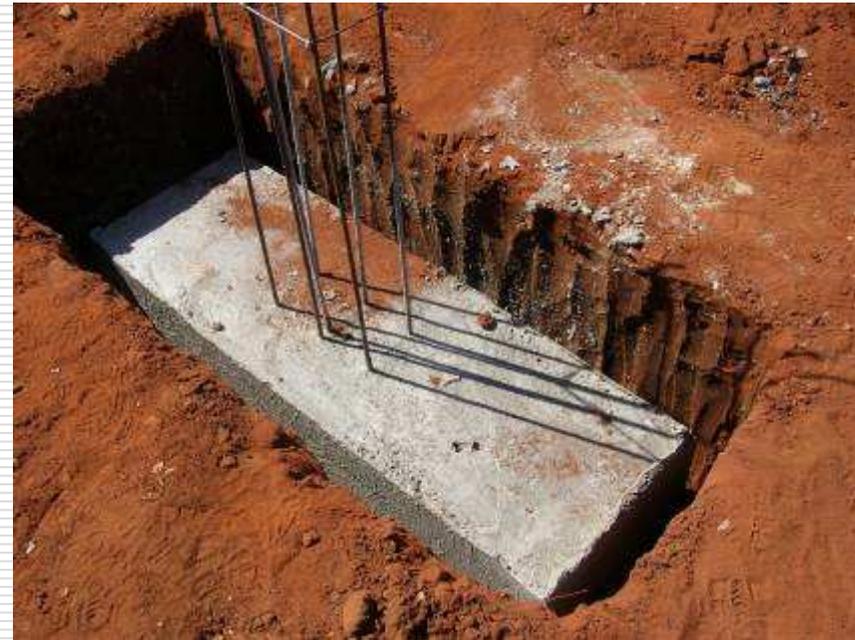
Bloco de fundação concretado

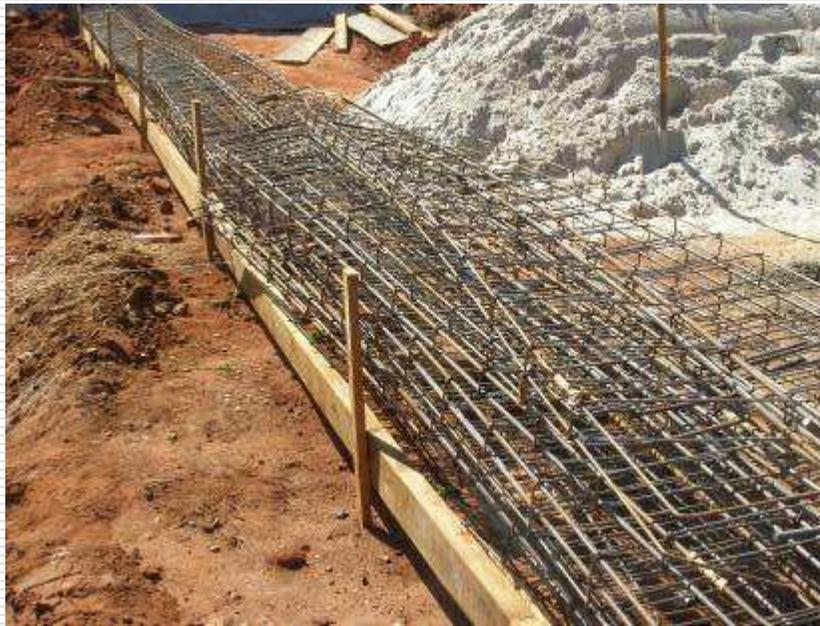
Armação das vigas baldrame

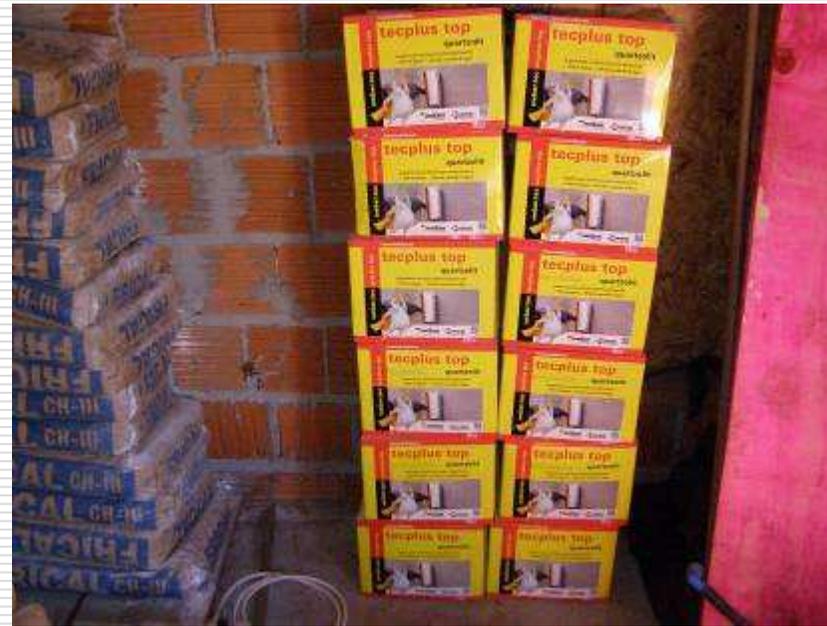
Impermeabilizante semi-flexível Sika Top para passar nas vigas baldrame.

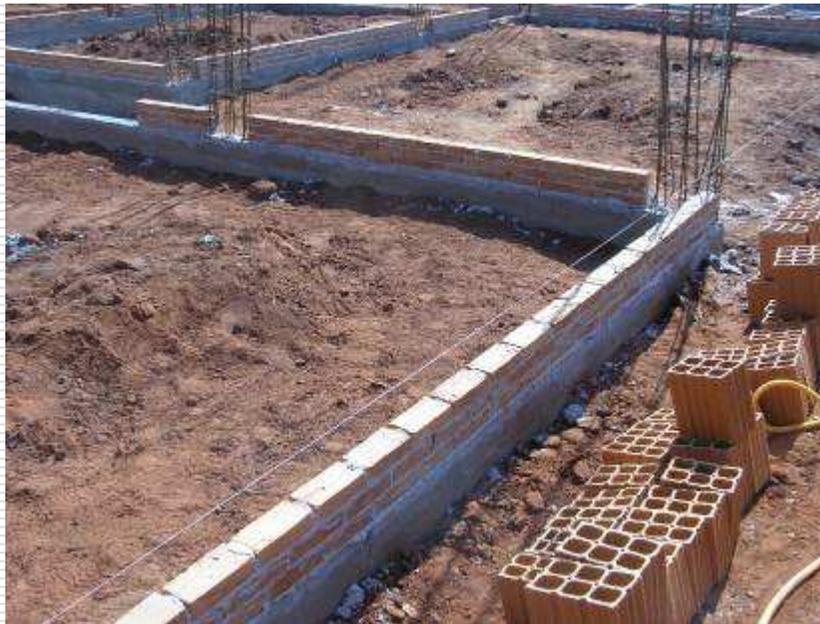
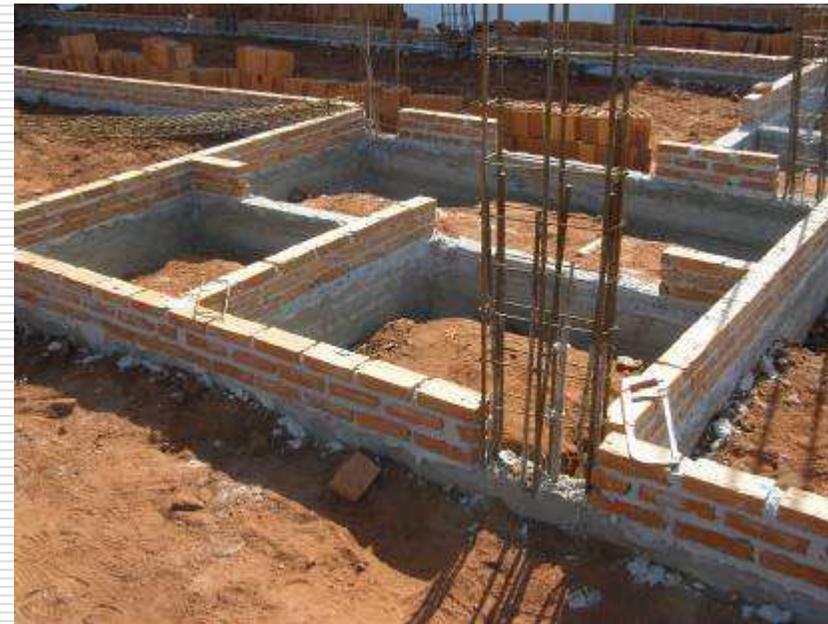
Detalhe das vigas baldrame concretadas e impermeabilizadas contra percolação de umidade do solo. Nota-se, também, o embasamento com tijolos cerâmicos maciços das paredes de alvenaria que irão ser levantadas

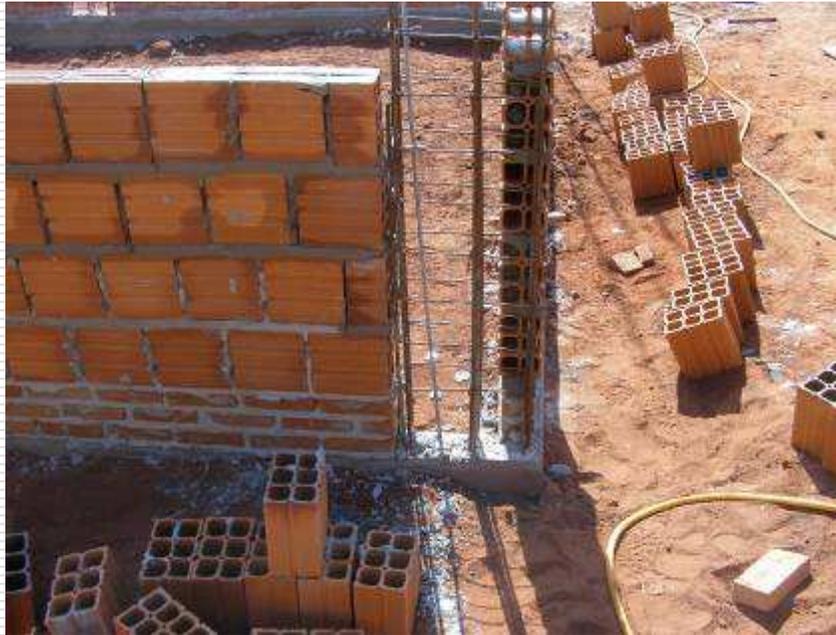
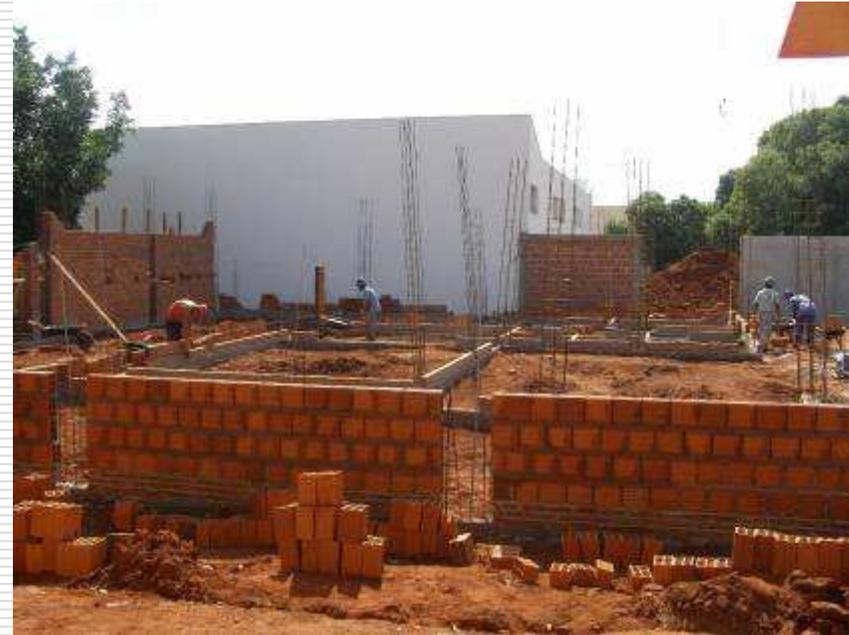
Detalhe da armação dos pilares e do início do levantamento da alvenaria de vedação externa

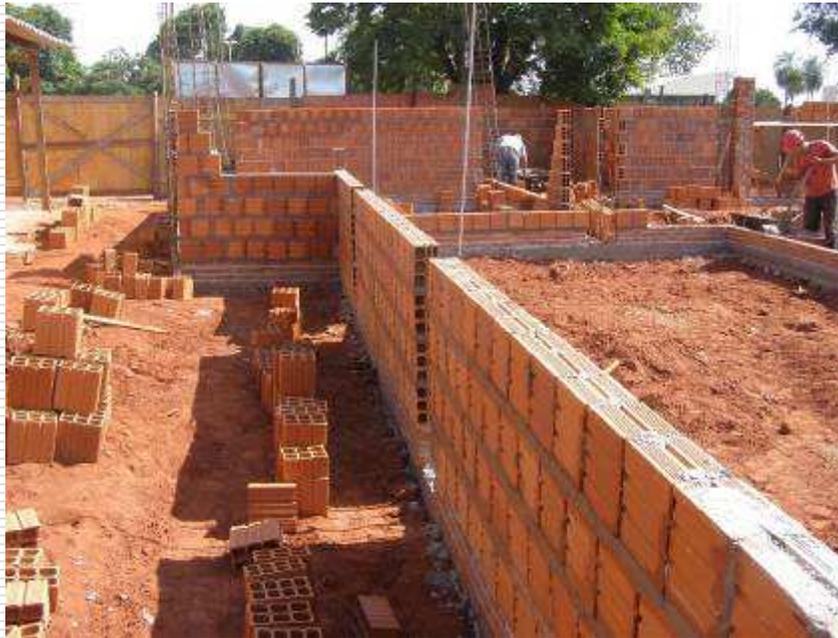
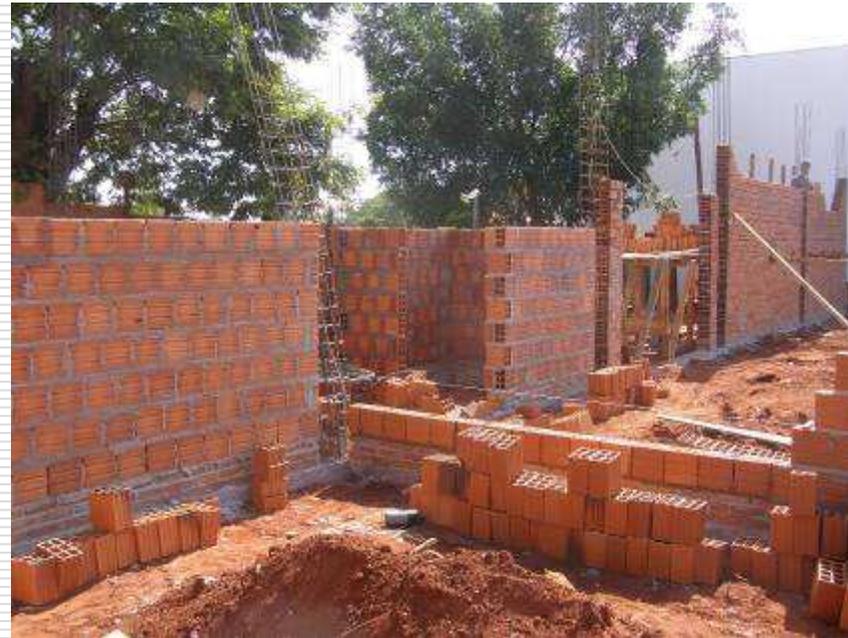
Detalhe do assentamento dos tijolos cerâmicos furados da alvenaria de vedação externa

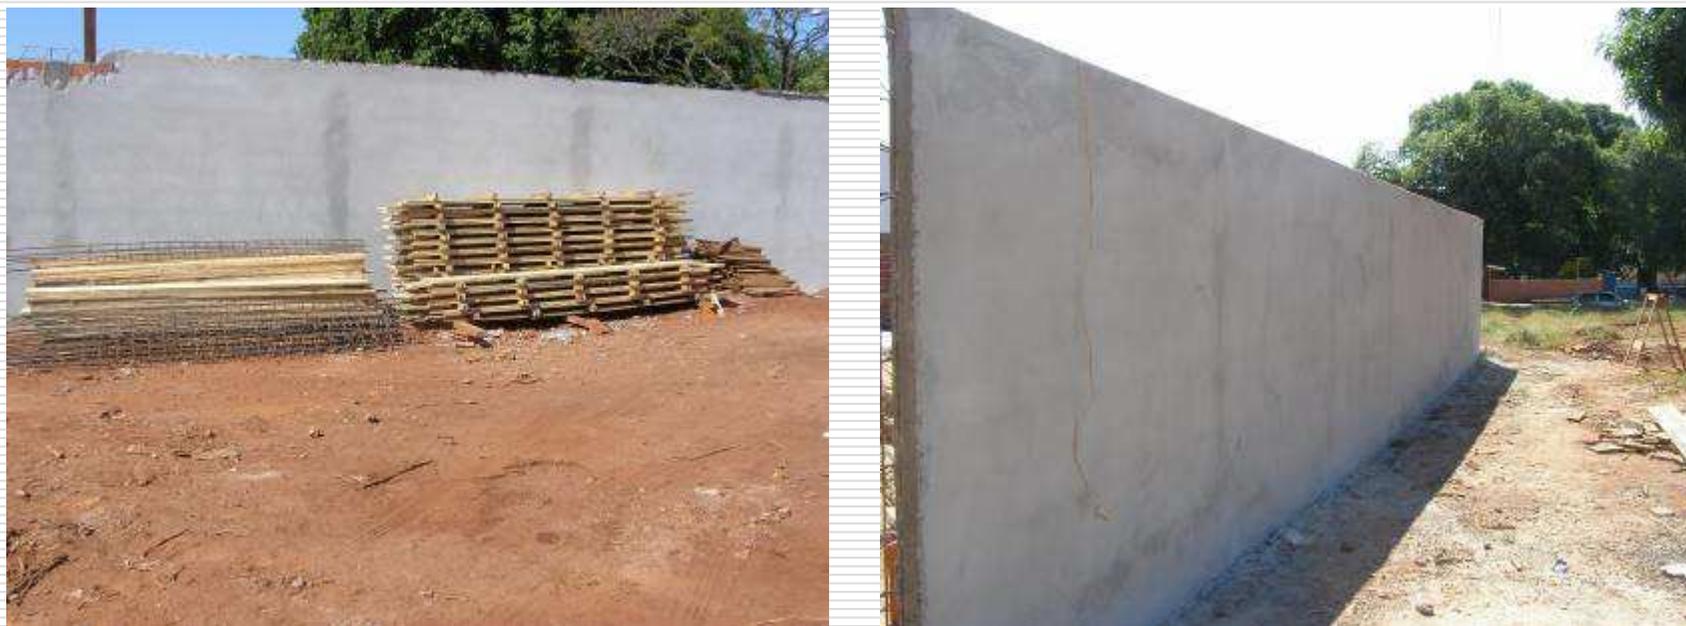
Detalhe dos muros de fechamento lateral
