# RELATÓRIO DE VISTORIA TÉCNICA

## PLANO DE VERIFICAÇÃO DO SISTEMA

**CLIENTE:** Tribunal Regional do Trabalho – 24ª Região – Rio Brilhante/MS

**DATA DE EMISSÃO DO RELATÓRIO:** 20/04/2020

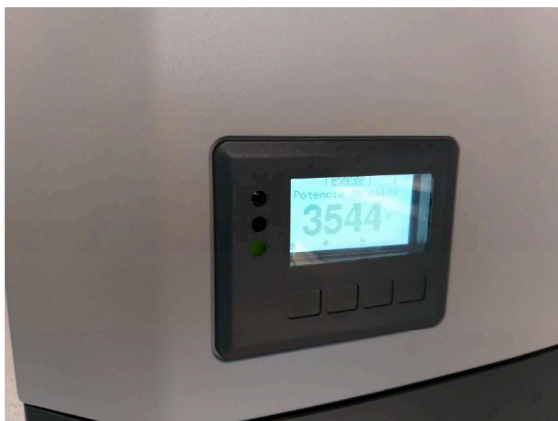
**INVERSOR 1**

- **INSPEÇÃO VISUAL DOS INVERSORES:** Quatro dos cinco inversores apresentam funcionamento normal, e em conformidade com as especificações e recomendações dos fabricantes. Os parâmetros visuais, e também os parâmetros técnicos acessíveis localmente no painel de cristal líquido de cada um desses 4 inversores, mantem coerência com os parâmetros de telemetria dos equipamentos. Todos os 4 apresentaram comportamento normal. Um dos equipamentos estava desenergizado, devido a um problema de funcionamento do disjuntor desse inversor que fica no Quadro Geral de Baixa Tensão (QGBT). O disjuntor foi substituído por outro novo, e não apresentou mais problemas.

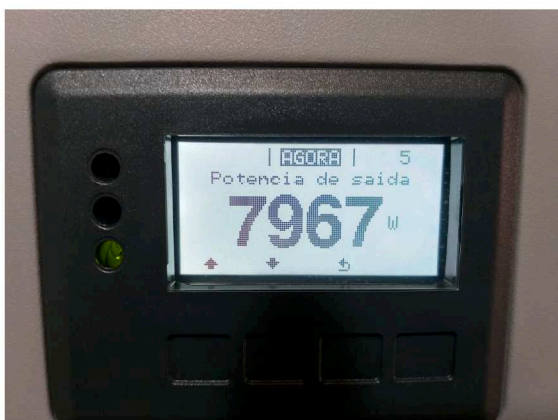
**INVERSOR 5**

- **VERIFICAÇÃO DO QUADRO GERAL:** O quadro geral foi novamente inspecionado. Um dos disjuntores, o que alimenta o inversor 5, estava com defeito.. Esse disjuntor foi substituído por um novo, e o inversor 5 voltou a entrar em operação normal. For a esse defeito, nenhum componente apresenta sinais decorrentes de sobrecarga, curto circuito, presença de água/umidade ou qualquer outro elemento externo. O funcionamento do quadro está dentro da normalidade.

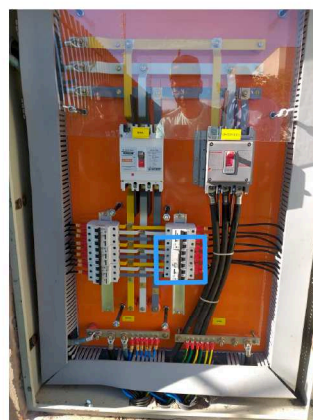
**QGBT (Disjuntor Trocado)**
