RELATÓRIO DE VISTORIA TÉCNICA

PLANO DE VERIFICAÇÃO DO SISTEMA

CLIENTE: Tribunal Regional do Trabalho – 24ª Região – Rio Brilhante/MS

CONTRATO: 42/2018

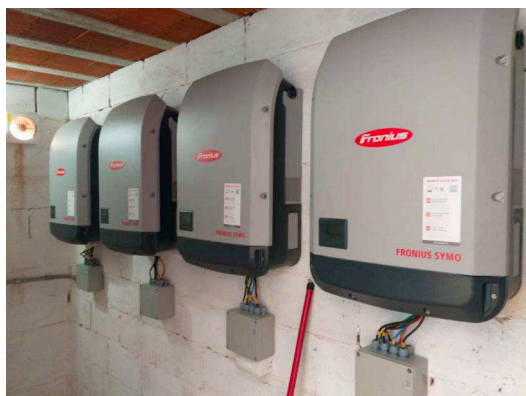
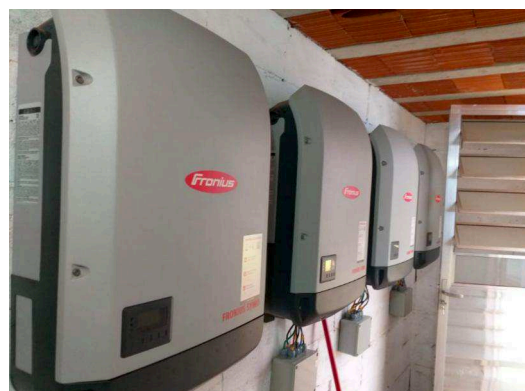
- **INSPEÇÃO VISUAL NO ABRIGO DOS INVERSORES:** O abrigo dos inversores encontra-se nas mesmas condições técnicas da época da entrega final e das inspeções realizadas. Não existem elementos externos que possam comprometer o funcionamento e/ou eficiência do sistema. Não foi identificado a presença de água, avarias na estrutura, acúmulo de poeira, insetos ou outro fator externo nesse local. Recomendamos que a janela basculante da porta de entrada do abrigo dos inversores seja mantida permanentemente aberta, de forma a facilitar a circulação de ar nesse local.

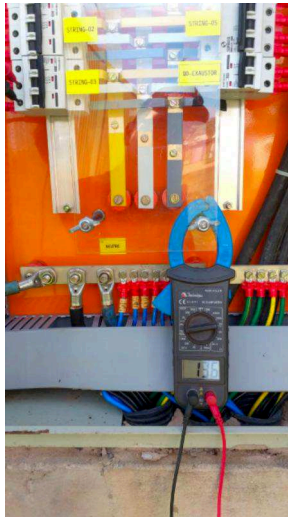
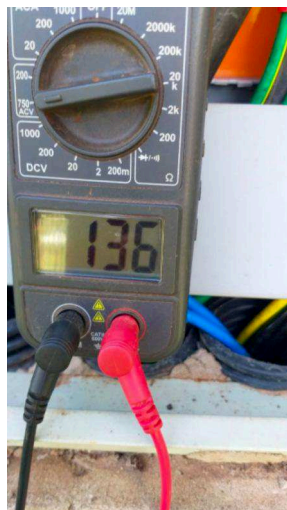
- **INSPEÇÃO VISUAL DOS INVERSORES:** Quatro dos cinco inversores apresentam funcionamento normal, e em conformidade com as especificações e recomendações dos fabricantes. Os parâmetros visuais, e também os parâmetros técnicos acessíveis localmente no painel de cristal líquido de cada um desses 4 inversores, mantem coerência com os parâmetros de telemetria dos equipamentos. Todos os 4 apresentaram comportamento normal. Um dos equipamentos (denominado no sistema de monitotamento como Inversor 3) estava desenergizado, devido a um problema de funcionamento do disjuntor desse inversor que fica no Quadro Geral de Baixa Tensão (QGBT). Devido a algum problema externo ou problema de fabricação desse disjuntor, o mesmo apresentou problemas em duas fases desse componente. O disjuntor foi substituído por outro novo, e não apresentou mais problemas.

**Medida realizada no disjuntor defeituoso (Tensão Fase-Fase):
A tensão entre fases estava abaixo do padrão (136 V)**

- **VERIFICAÇÃO DO QUADRO GERAL:** O quadro geral foi novamente inspecionado. Um dos disjuntores, o que alimenta o inversor 3, estava com defeito.. Esse disjuntor foi substituído por um novo, e o inversor 3 voltou a entrarm em operação normal. Fora esse defeito, nenhum componente apresenta sinais decorrentes de sobrecarga, curto circuito, presença de água/umidade ou qualquer outro elemento externo. O funcionamento do quadro está dentro da normalidade.

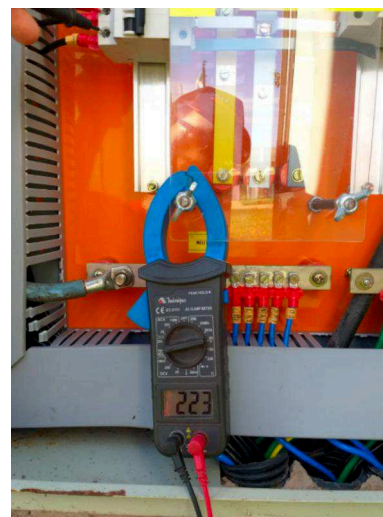
Medida realizada no novo disjuntor (Tensão Fase Fase): Tensão dentro do padrão (223 V)

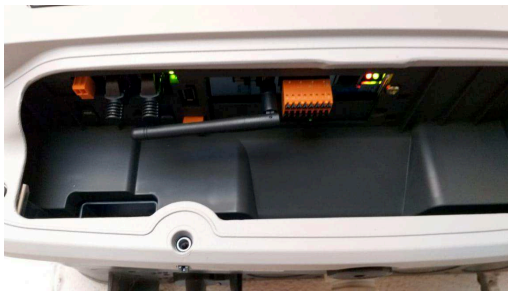
- **MELHORA NA RECEPÇÃO WI-FI DO INVERSOR 1:** Foi necessário melhorar a recepção wi-fi do inversor 1. Eventualmente esse inversor ficava Offline no sistema de monitoramento Solar Web da Fronius. Vale ressaltar que esse inversor estava em plena produção, apenas não estava enviando os dados de monitoramento. Alteramos o posicionamento da antena e o inversor voltou a enviar os dados de telemetria, e atualizou os dados armazenados na memória do próprio inversor.

Status normal da Placa de rede do Inversor 1

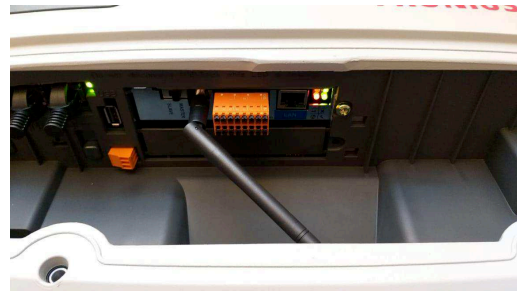
Antena reposicionada para melhorar a recepção

Obs.: A tampa de acesso à placa de monitoramento estava aberta quando da gravação desse vídeo porque precisamos melhorar a recepção da placa de rede desse inversor. Eventualmente esse inversor ficava indisponível no sistema de monitoramento. Reposicionamos a antena da placa de rede, o que melhorou a recepção. Após isso, o inversor 1 foi fechado novamente.

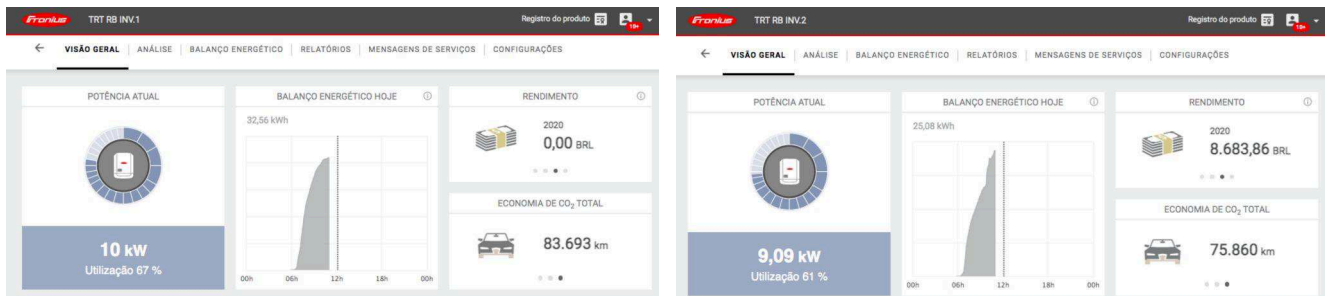
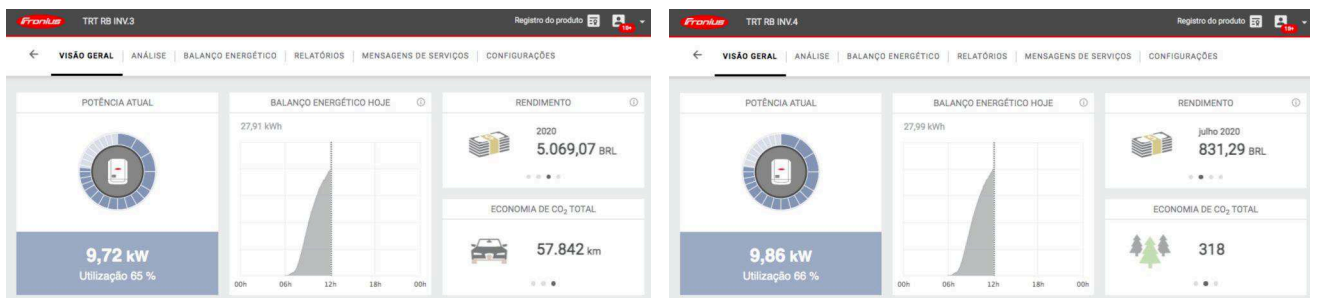
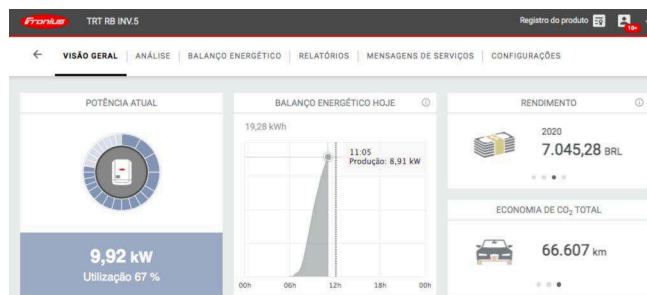
- **VERIFICAÇÃO DO MONITORAMENTO DOS 5 INVERSORES NO SISTEMA WEB:** O sistema de monitoramento Web está funcionando normalmente, e todos os 5 inversores estão enviando os dados de telemetria. As imagens abaixo foram capturadas no dia 21/07/2020 às 13 horas.
