RELATÓRIO FOTOGRÁFICO DE ENTREGA DE MATERIAL

Tribunal Regional do Trabalho da 24ª Região

Contrato nº 28/2018

Corumbá – MS

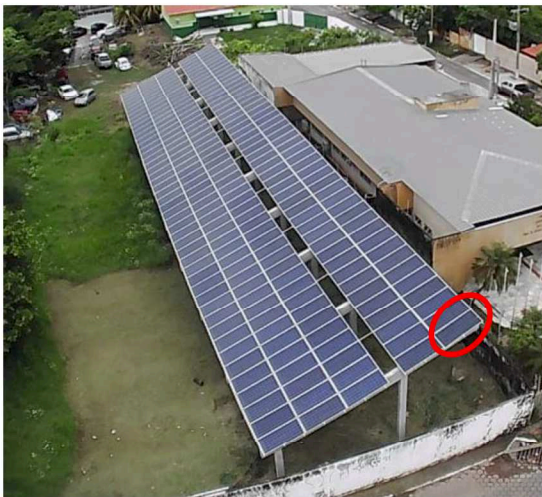
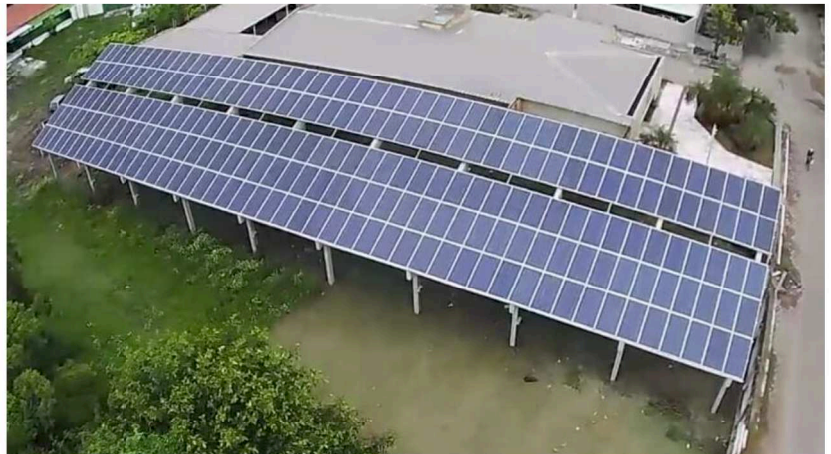
FOTOS AÉREAS DA INSTALAÇÃO

- ✓ **Observações:** Após a foto aérea e a inspeção da instalação, observou-se que o painel destacado encontrava-se desalinhado com os demais, aconselha-se uma vistoria em sua fixação, avaliando seus grampos intermediários e finais.

Foi finalizado no dia 14 de Janeiro de 2020 a fiscalização do sistema fotovoltaico instalado em Corumbá e conforme relatório fotográfico foi observado alguns itens que diferem do projeto, como o cabeamento de entrada do QGBT, a falta de caixas de inspeção de aterramento e um dos painéis estava fora de alinhamento, portanto, aconselha-se a revisão de sua fixação e correção das demais inconsistências com projeto.

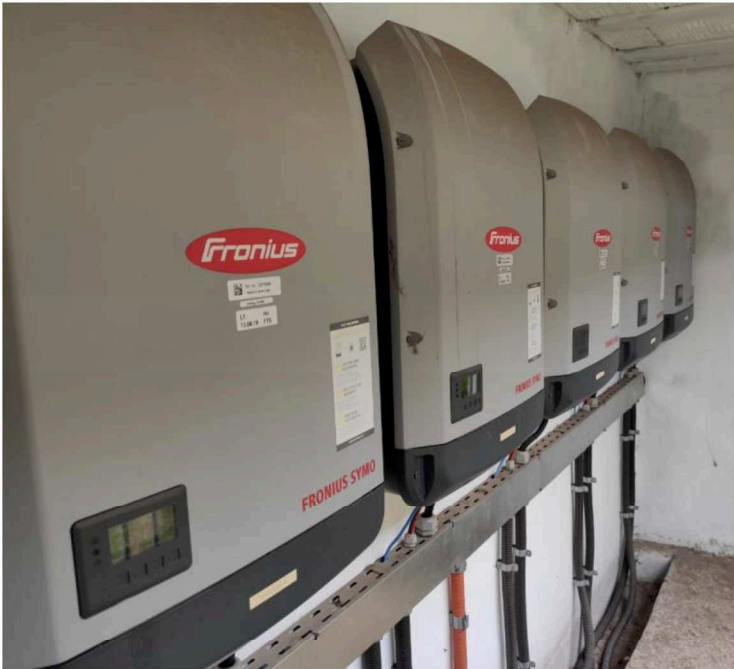
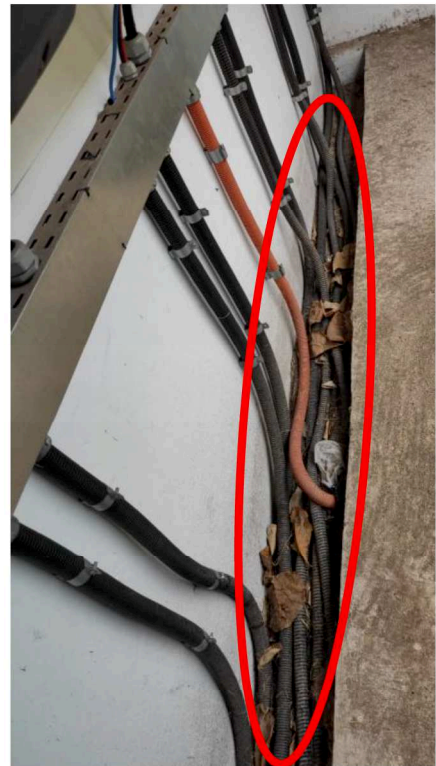
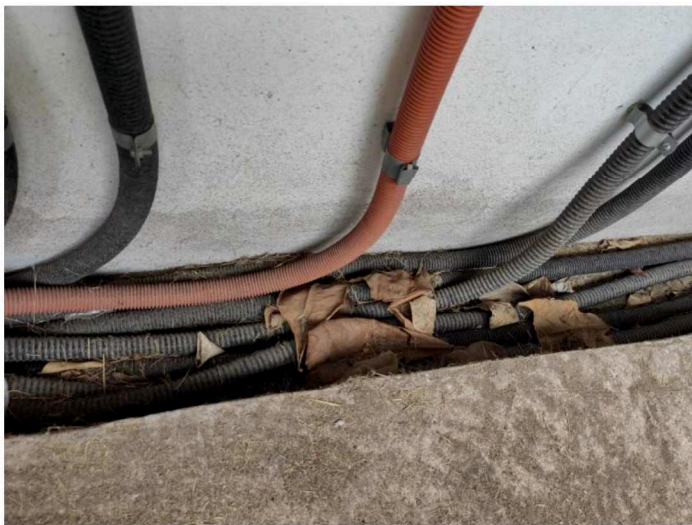
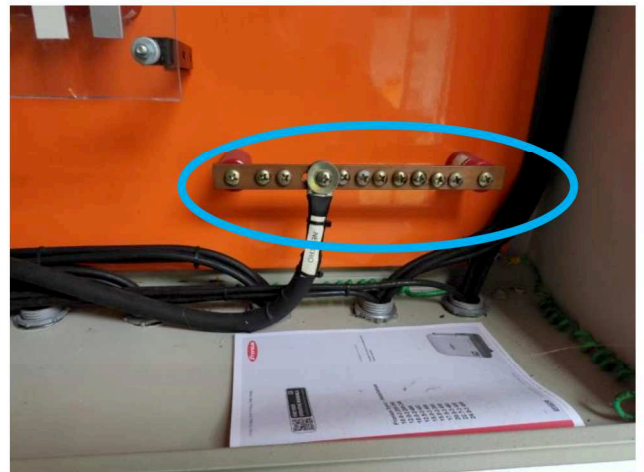
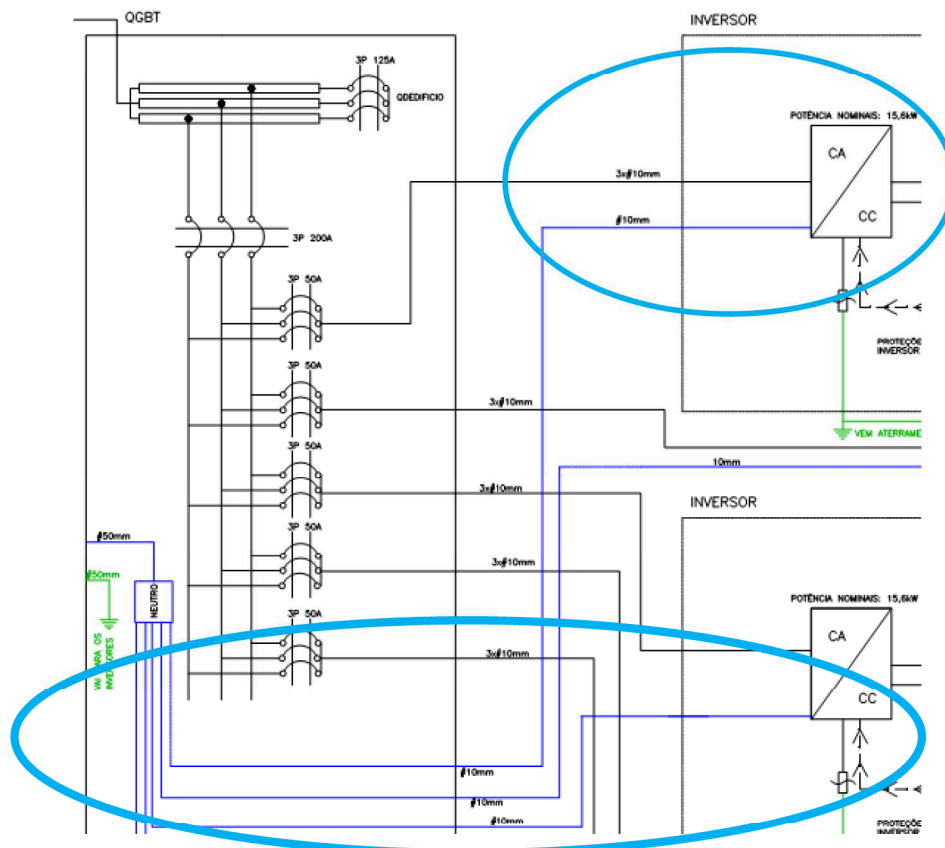
INSTALAÇÃO DOS INVERSORES

- ✓ **Observações:** Leito para cabos destacado em vermelho se encontra sem tampa acumulando assim sujeira e vegetação; Conforme diagrama trifilar mostrado acima, foi solicitada a conexão do neutro dos inversores com o quadro, entretanto estes cabos não foram conectados no barramento de neutro no QGBT, como observado nos destaques em azul.

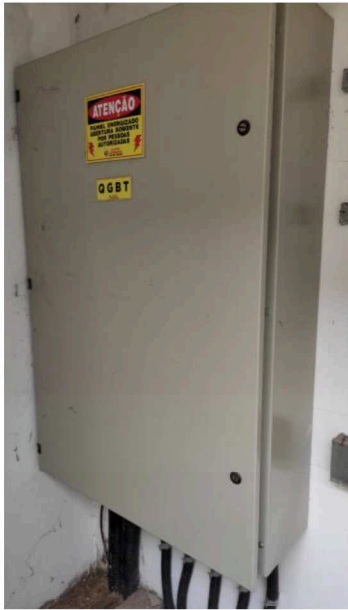
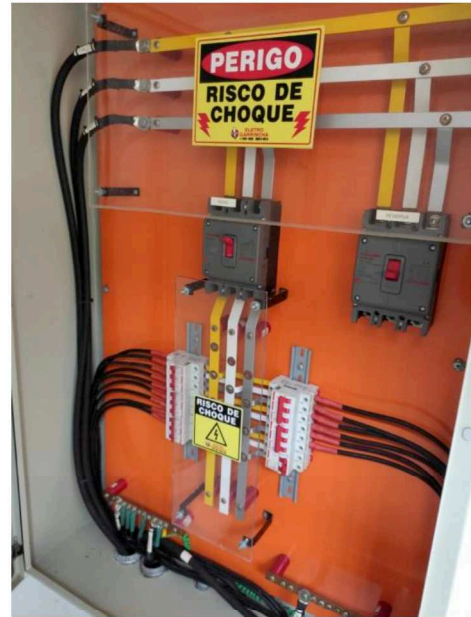
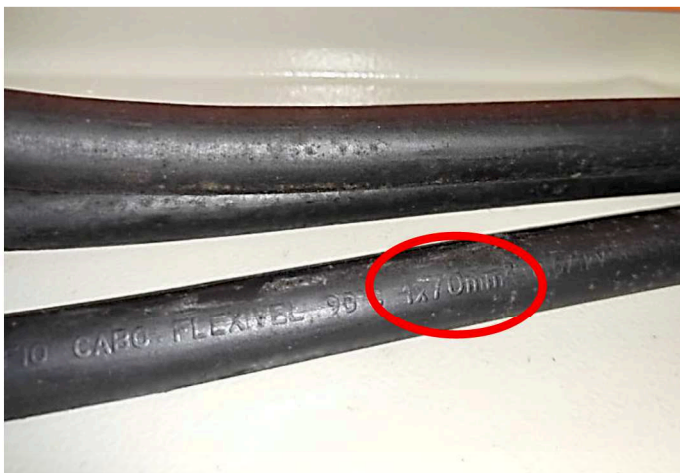
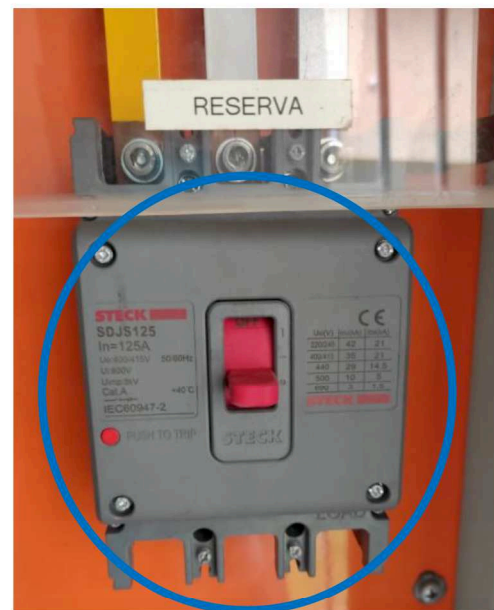
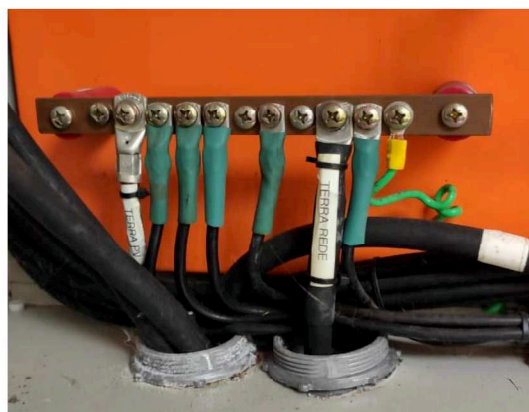
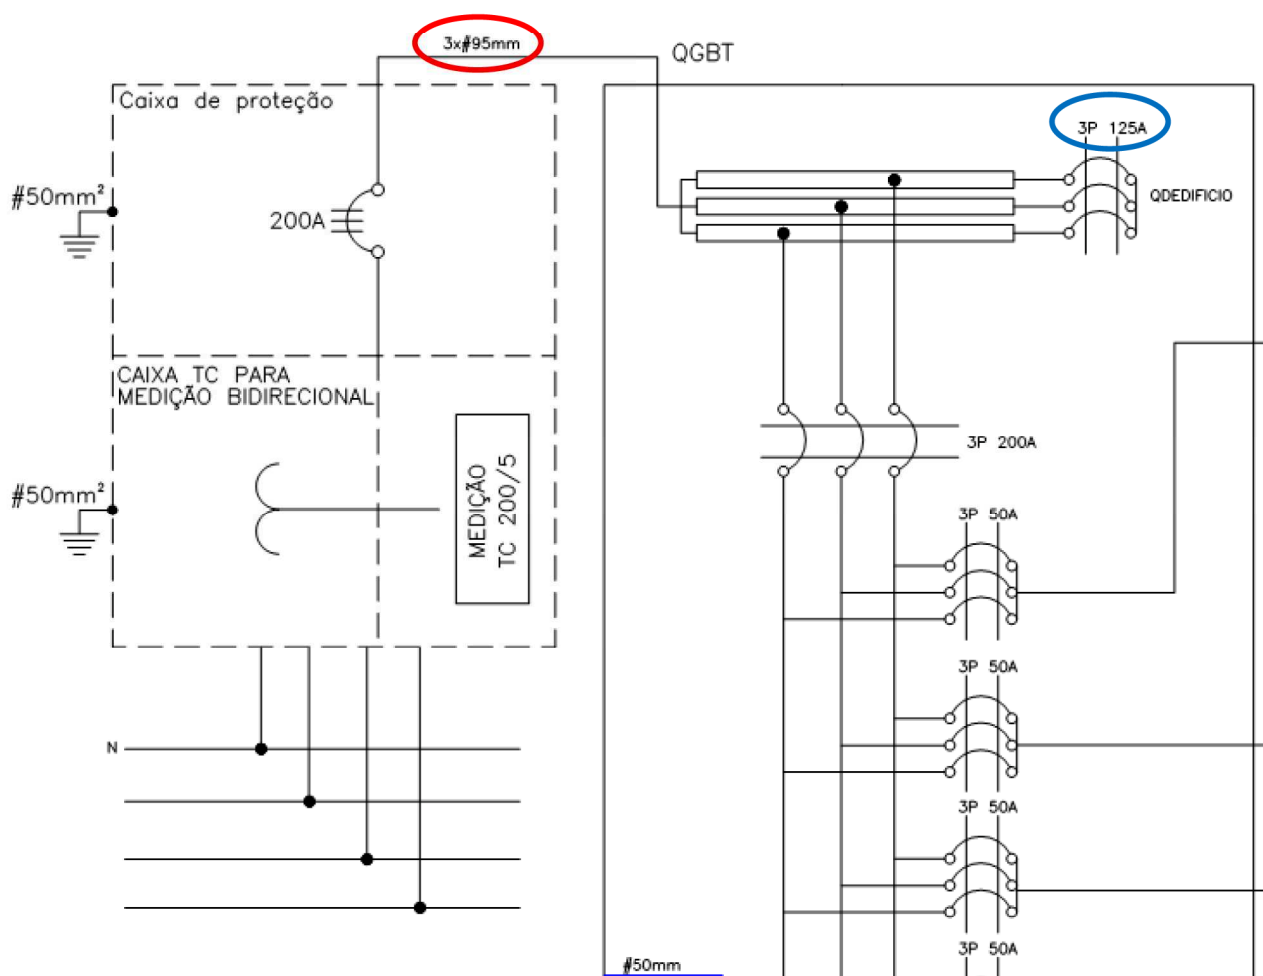
QUADRO GERAL DE BAIXA TENSÃO (QGBT)

- ✓ **Observações:** Cabeamento alimentador do quadro ($3\#70\text{mm}^2$) difere do cabeamento especificado em projeto ($3\#95\text{mm}^2$) conforme destaques em vermelho; Disjuntor destinado à alimentação das cargas instaladas não está conectado, destacado em azul.

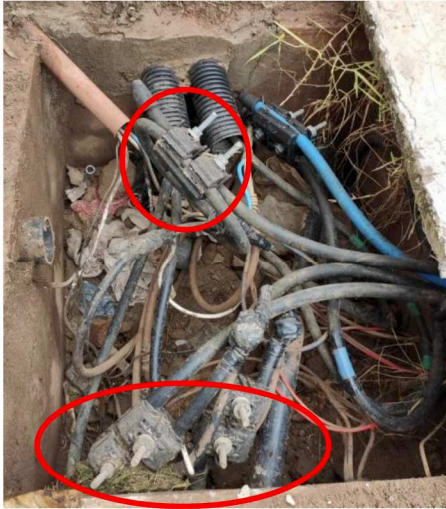
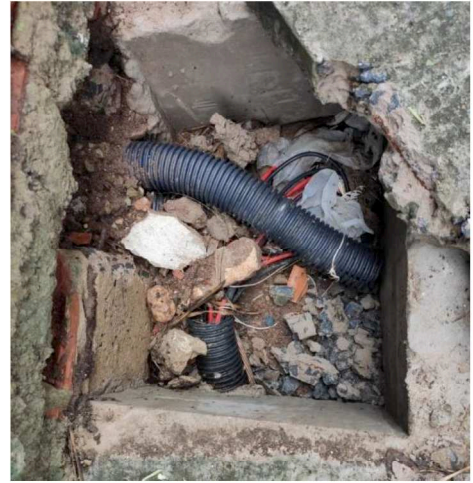
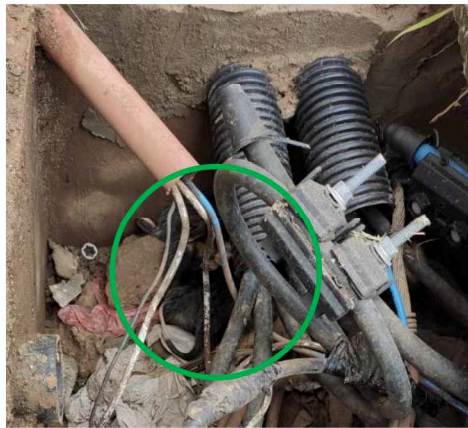
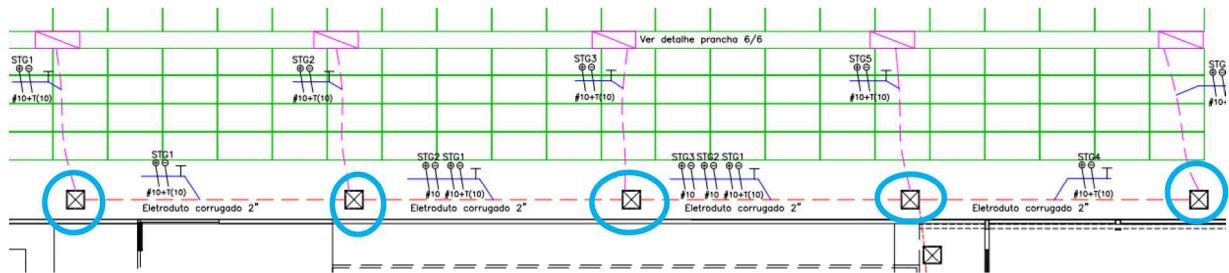
CAIXAS DE PASSAGEM CONTENDO CABEAMENTO

- ✓ **Observações:** Conforme destaque em vermelho, observou-se que foi feita uma derivação do cabo de entrada 3#95mm² com um cabo 3#70mm² para alimentação do QGBT. Esta derivação difere do projeto mostrado anteriormente, onde deveria ser mantido o cabo 3#95mm² até o QGBT; Caixas de passagem com sujeira e sem brita no fundo; Foi encontrado inclusive um gambá dentro da caixa de passagem sinalizado em verde; Conflitando com o projetado, não foram instaladas caixas de passagem para o cabeamento de saída das string box destacadas em azul.

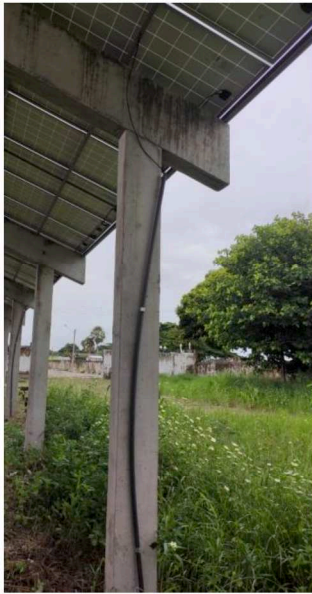
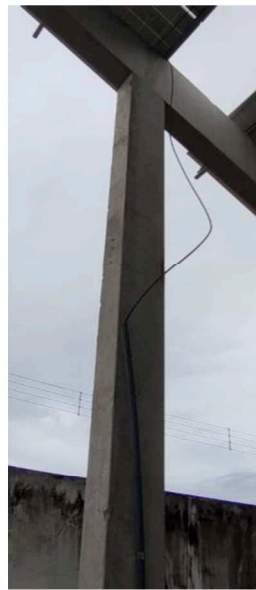
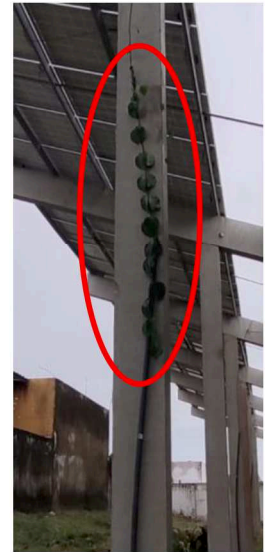
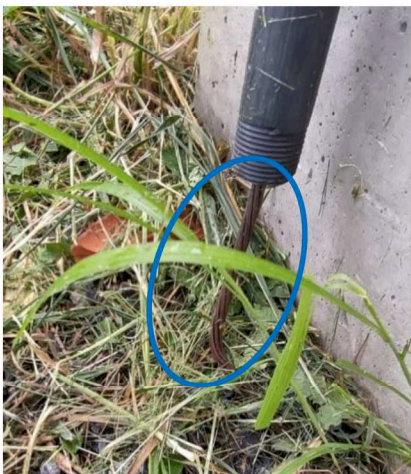
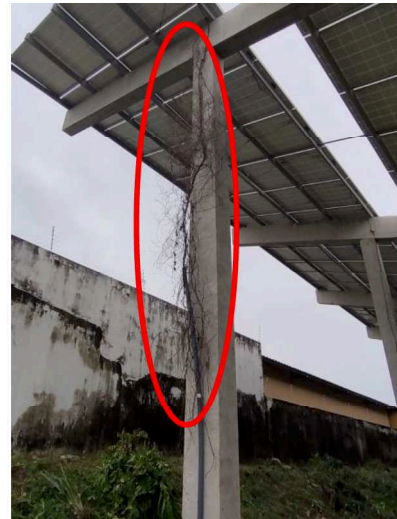
ATERRAMENTO

- ✓ **Observações:** Grande parte dos eletrodutos de descida do SPDA observados estavam tortos, além disso, seus respectivos cabeamentos estavam frouxos; Em alguns pilares a malha de aterramento ficou exposta, destacada em azul; Em alguns também pilares observou-se uma vegetação crescendo conforme destaque em vermelho.

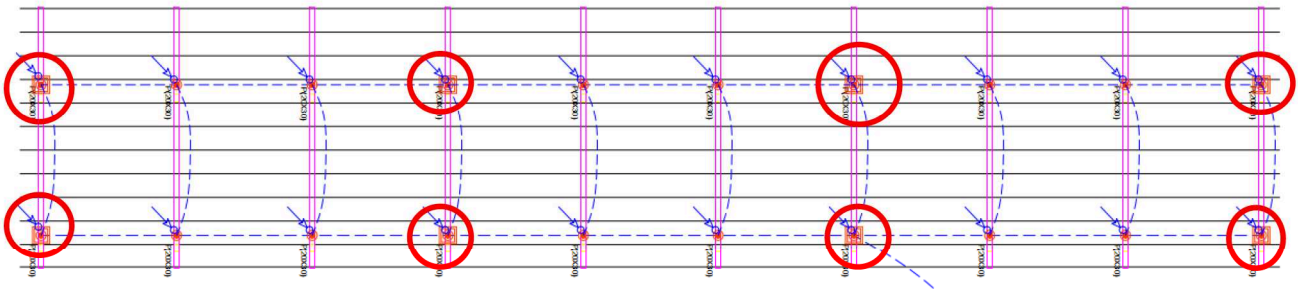
CAIXA DE INSPEÇÃO DE ATERRAMENTO

- ✓ **Observações:** Não foram encontradas caixas de inspeção de aterramento do SPDA, conflitando com o que foi projetado e destacado.

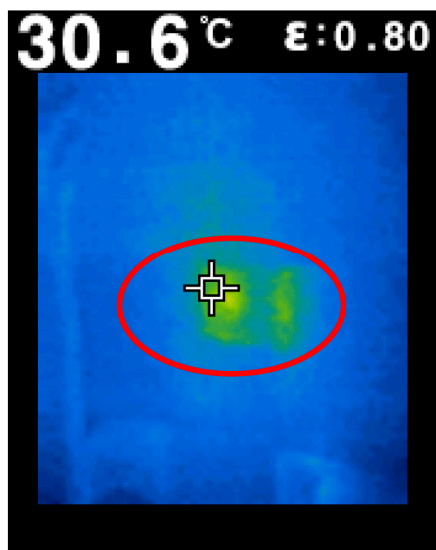
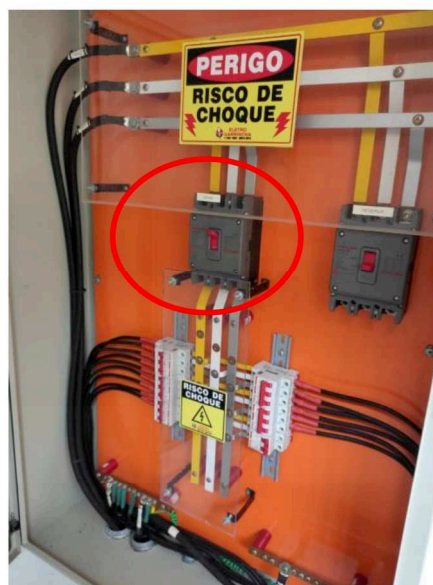
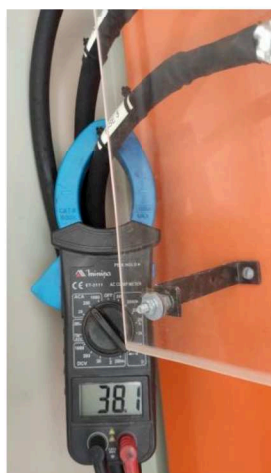
TERMOGRAFIA

- ✓ **Observações:** Conforme mostrado anteriormente, o cabeamento utilizado para alimentar o quadro difere do projetado, sendo utilizado 3#70mm². Conforme tabela 36 da norma NBR 5410, a capacidade de condução de corrente do cabo 70mm² com isolação PVC para 3 condutores carregados e método de referência B1 é de 171A. De acordo com projeto a corrente máxima de saída do inversor instalado é de 39,4A, ou seja, como foram instalados 5 inversores, a corrente máxima total será a soma de todas as correntes, totalizando 197A, portanto, mais do que o cabo instalado suporta. Ao ser feita a medição da corrente em uma fase do cabo alimentador obteve-se uma leitura de 38,1A (leitura feita por volta de oito horas da manhã), em seguida foi realizada a termografia e percebeu-se uma temperatura de 30,6°C na área destacada em vermelho, esta leitura de corrente e temperatura relativamente baixa foi devido ao tempo chuvoso no momento da medição.

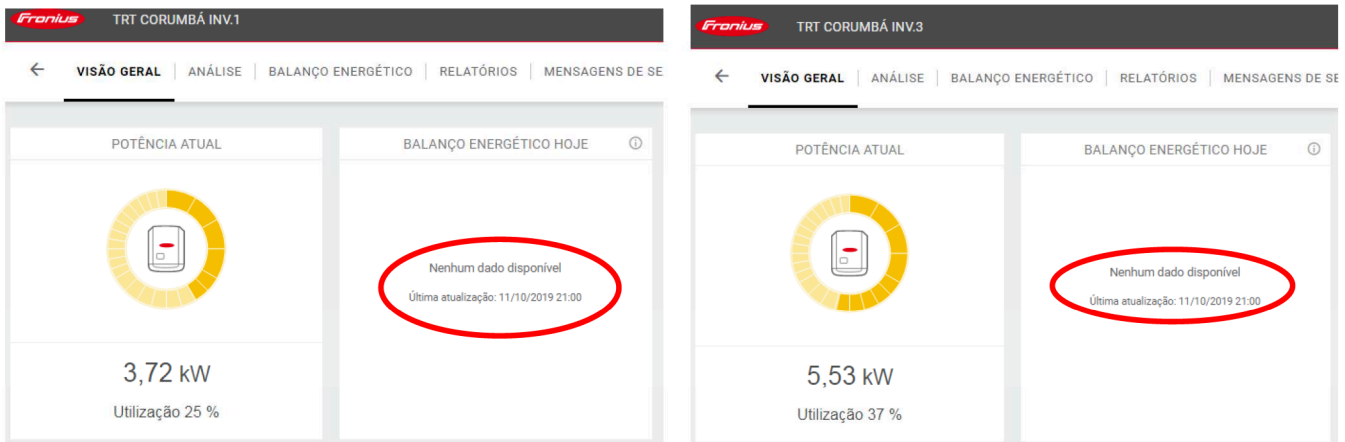
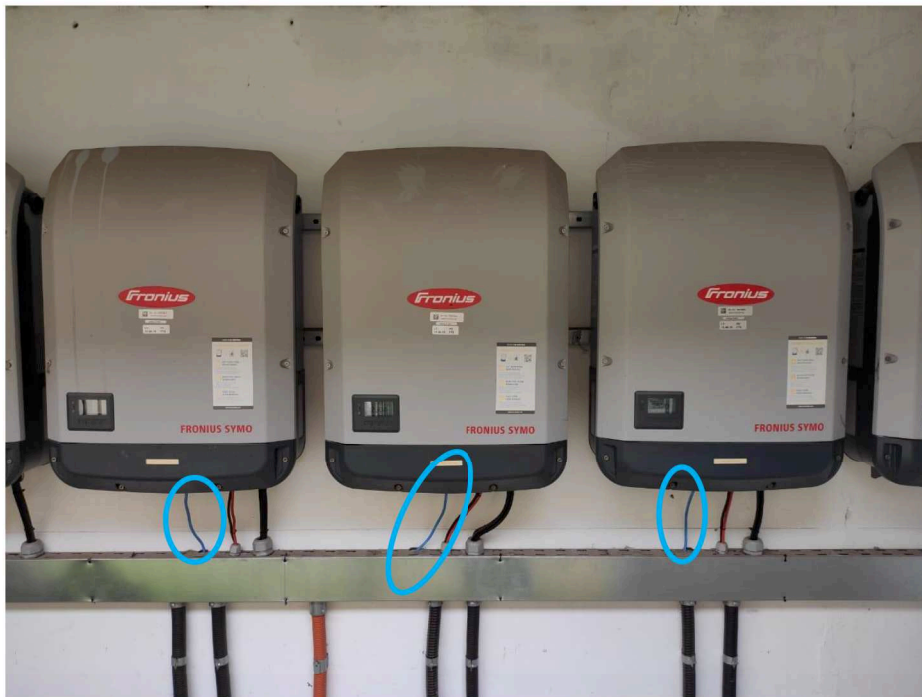
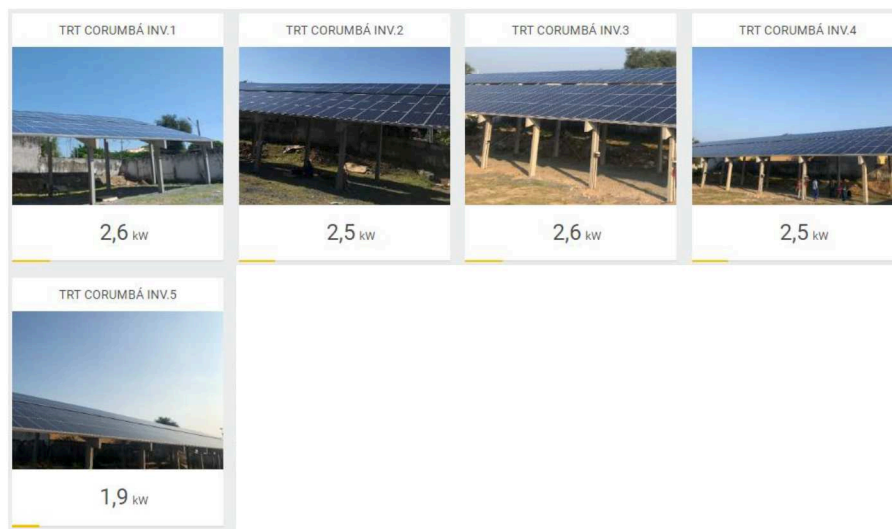
SISTEMA DE MOTIRAMENTO

- ✓ **Observações:** Todos os inversores estão se comunicando com o sistema de monitoramento, pois pode ser vista a potência atual do inversor, entretanto seus dados não estão sendo registrados e nem é possível visualizar dados anteriores, conforme destaque; Não foi usado um roteador para a conexão dos inversores com a plataforma de monitoramento, sendo utilizado cabeamento estruturado para a criação da rede, como pode se observar na imagem acima destacada em azul.

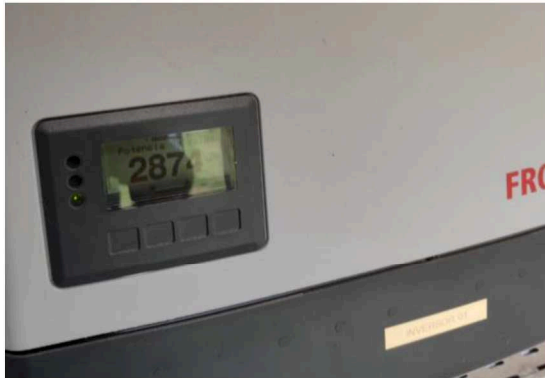
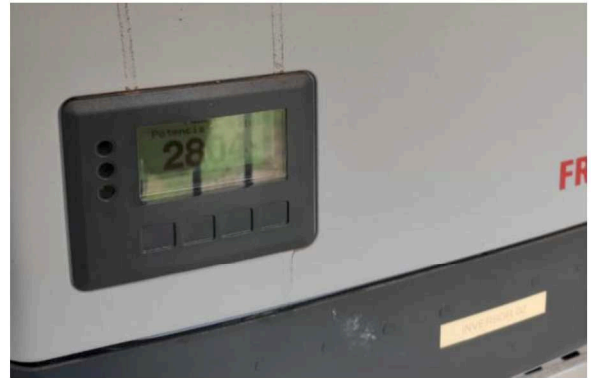
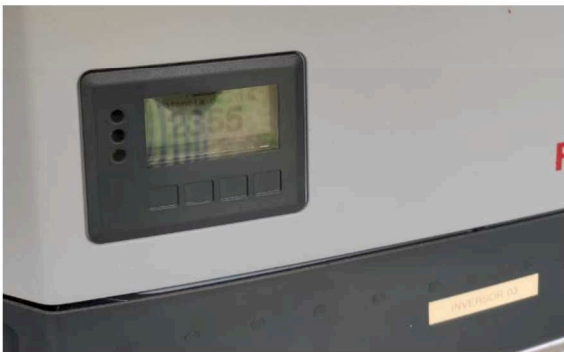
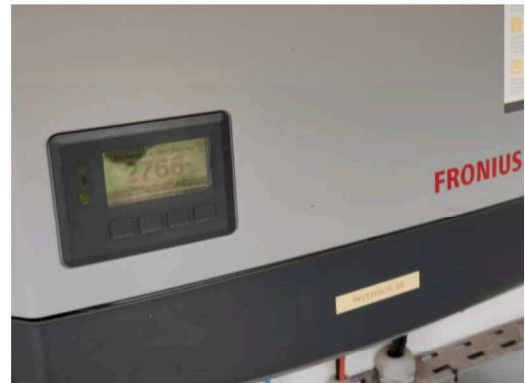
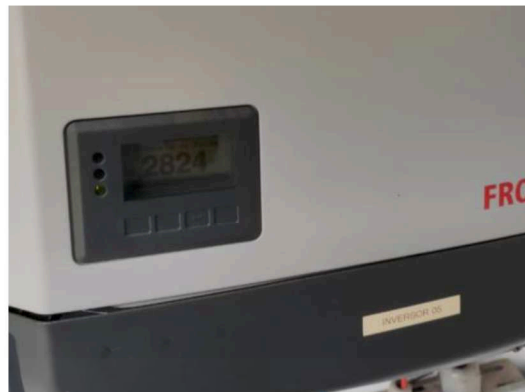
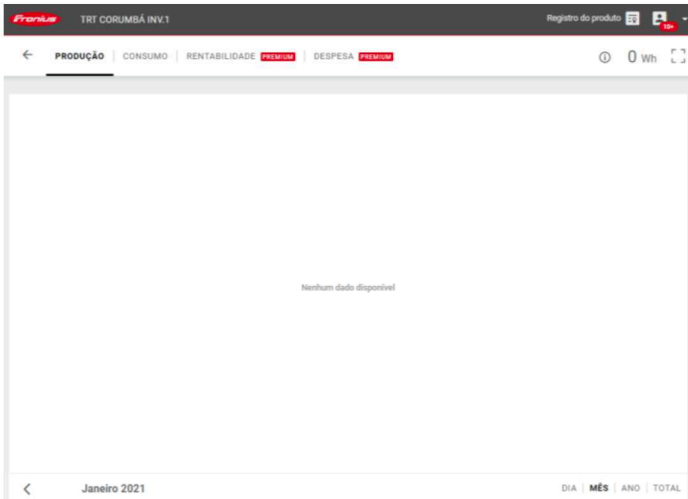
GERAÇÃO DO SISTEMA

- ✓ **Observações:** Como se pode observar os inversores estão gerando por volta de 2,8kW, mas como justificado anteriormente, este valores foram baixos devido à medição ter disso feita pela manhã com um tempo chuvoso; Também é mostrado como o monitoramento não gravou nenhum valor de geração dos inversores no mês de Janeiro, devido a esta falta de dados não é possível afirmar que a geração está conforme esperado por projeto.
