RELATÓRIO FOTOGRÁFICO DE ENTREGA DE MATERIAL

Tribunal Regional do Trabalho da 24ª Região

Naviraí – MS

Novembro/2020

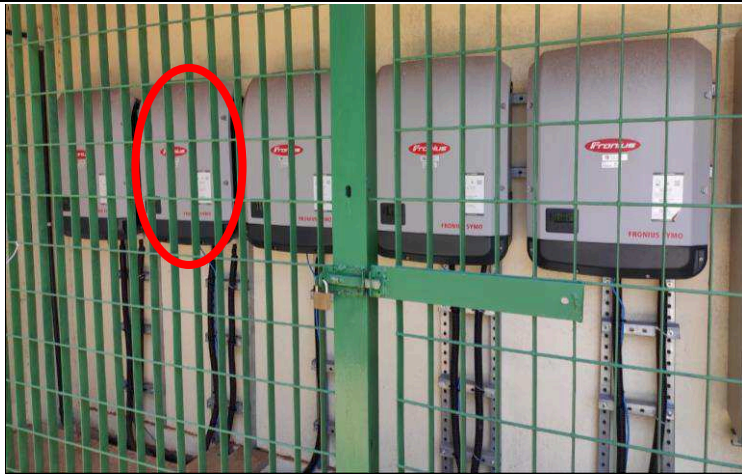
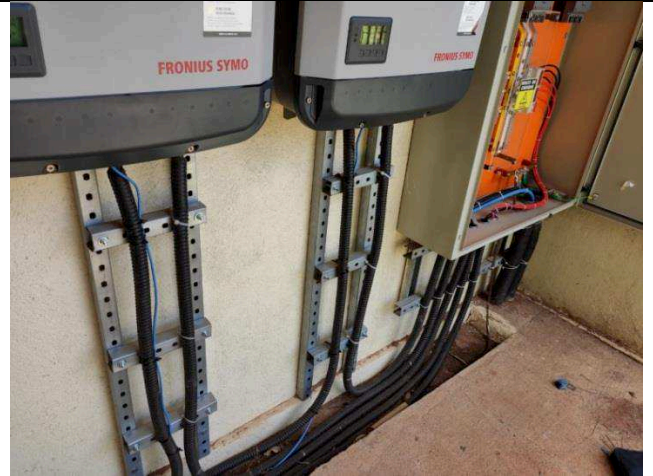
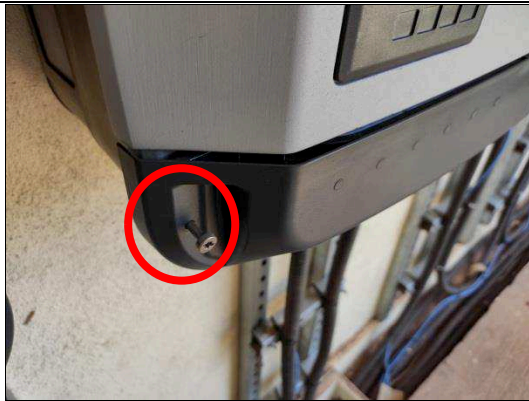
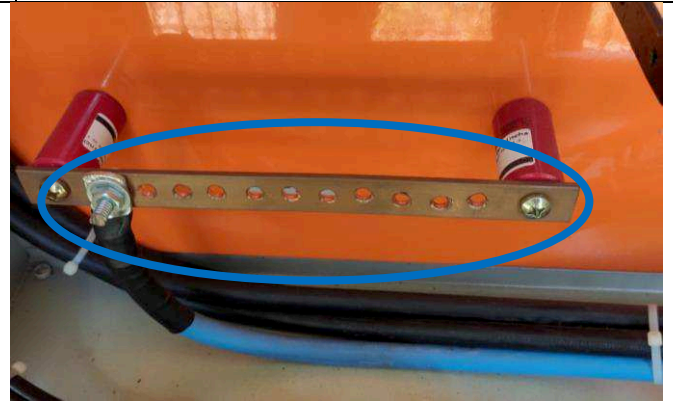
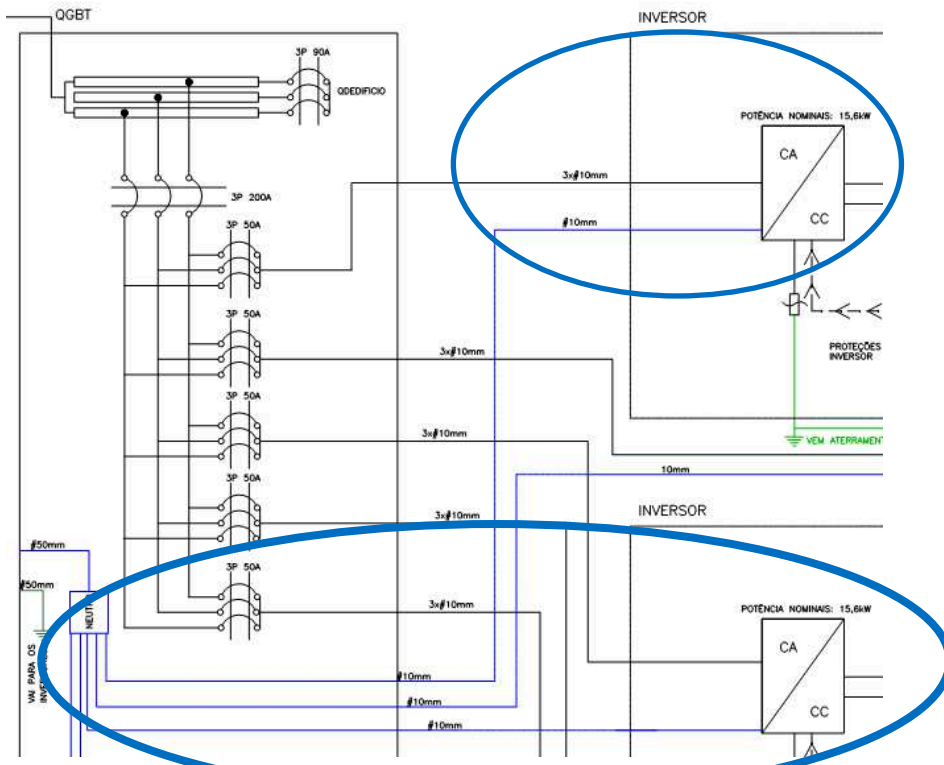
INSTALAÇÃO DOS INVERSORES

- ✓ **Observações:** Parafuso de fixação da tampa inferior do inversor destacado estava mal parafusado; Conforme diagrama trifilar mostrado acima, foi solicitada a conexão do neutro dos inversores com o quadro, entretanto estes cabos não foram conectados no barramento de neutro no QGBT, como observado nos destaques em azul.

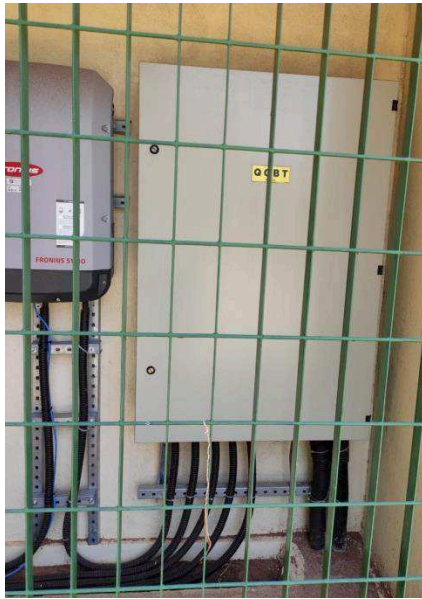
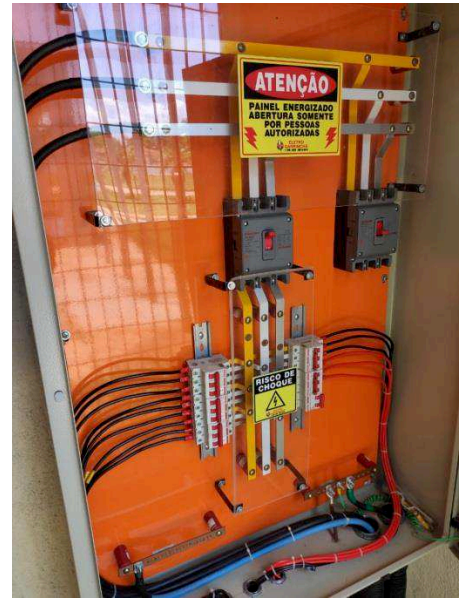
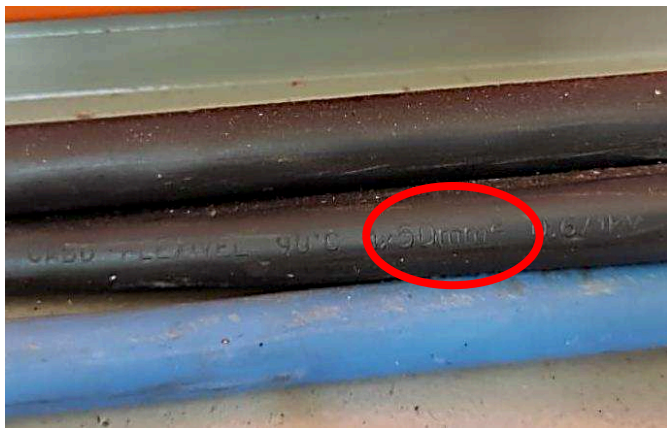
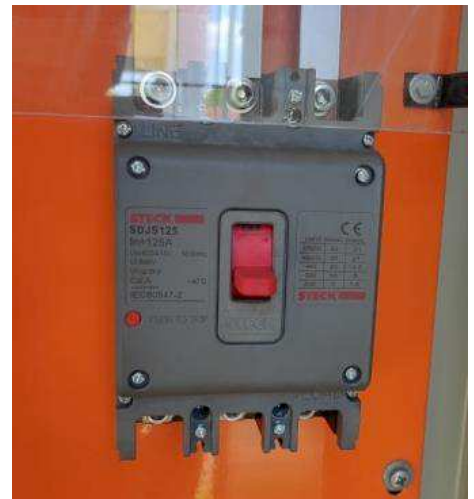
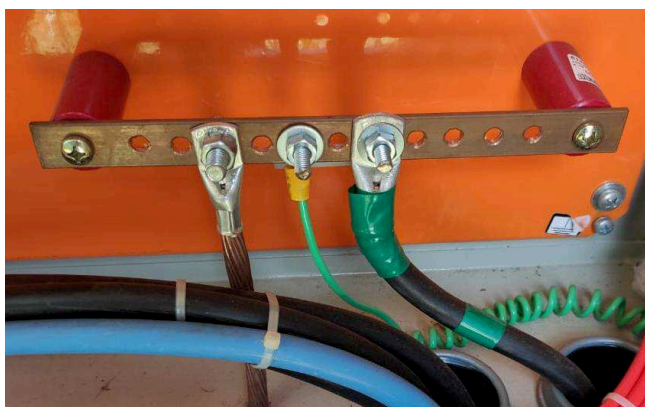
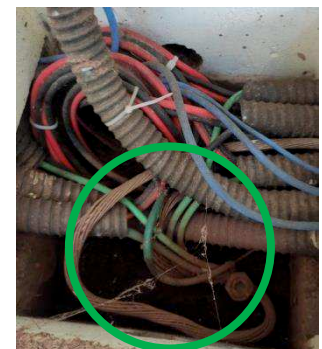
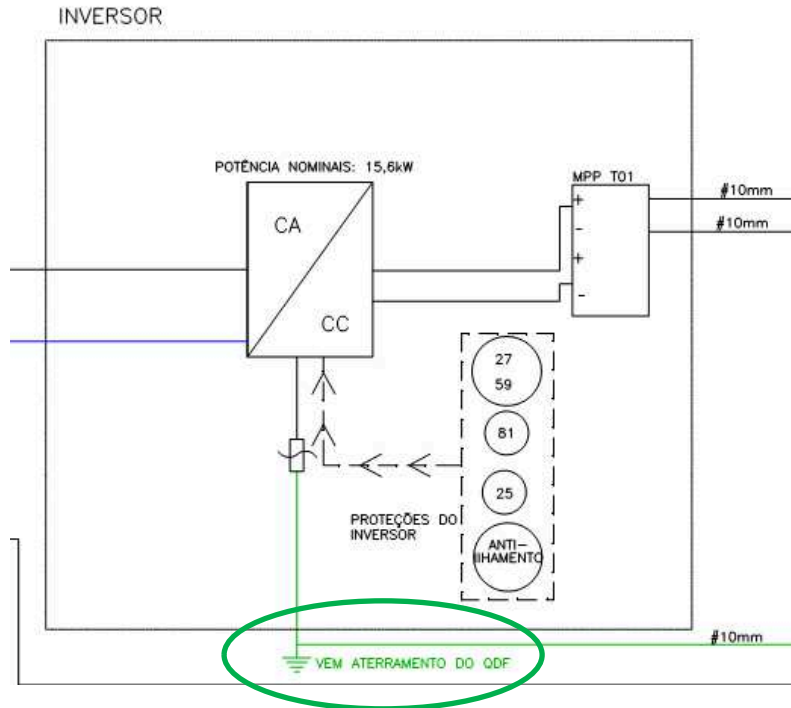
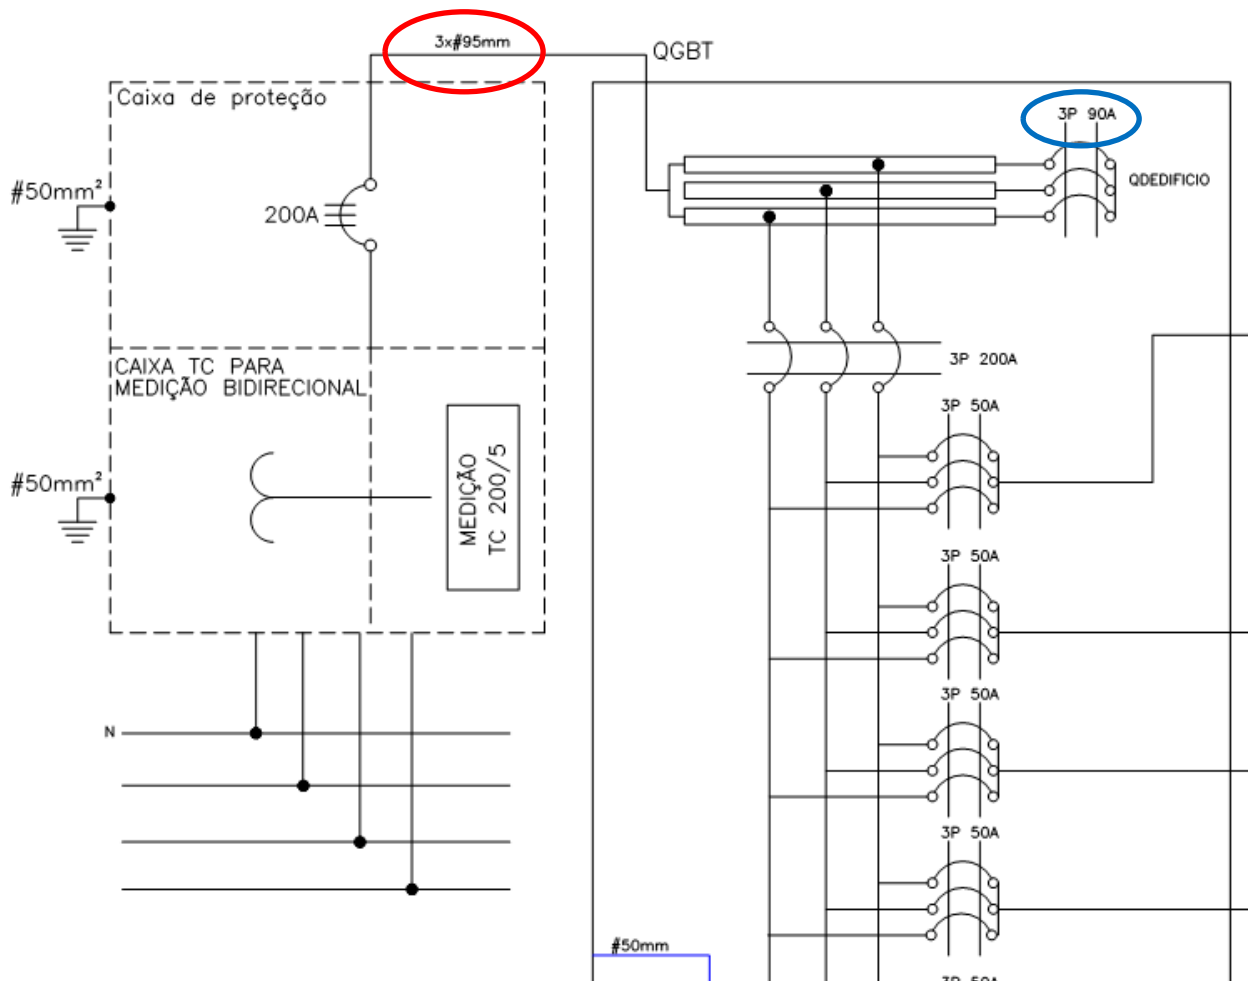
QUADRO GERAL DE BAIXA TENSÃO (QGBT)

- ✓ **Observações:** Cabeamento alimentador do quadro difere do cabeamento especificado em projeto (3#50 e 3#95, respectivamente) conforme destaque em vermelho; Disjuntor destinado à alimentação das cargas instaladas não está conectado, além disso, foi instalado um disjuntor de 125A, conflitando com o valor em projeto (90A) destacado em azul; Notou-se também que o aterramento dos inversores foi feito apenas na caixa de passagem não sendo interligado com o barramento de terra do quadro conforme projeto solicita, as imagens destacadas em verde acima dizem respeito a este aterramento.

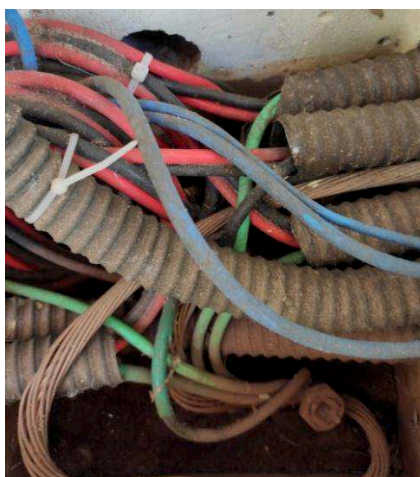
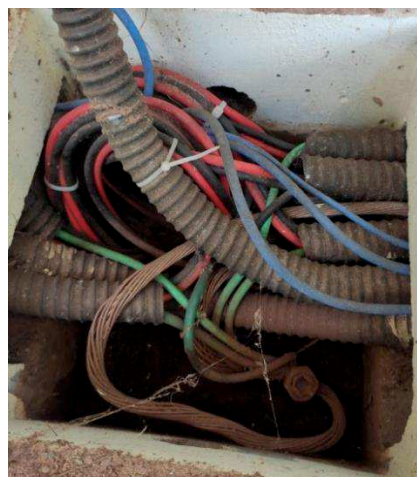
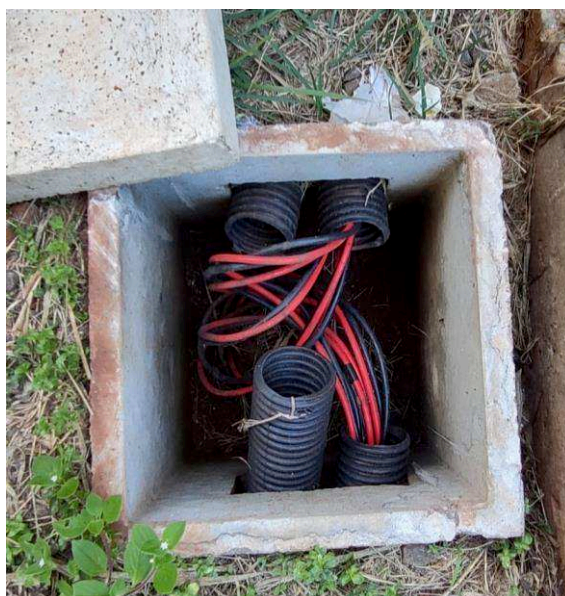
CAIXAS DE PASSAGEM CONTENDO CABEAMENTO

- ✓ **Observações:** Caixas de passagem sem brita no fundo.

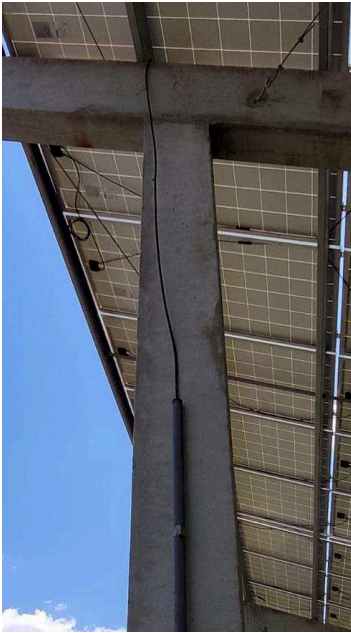
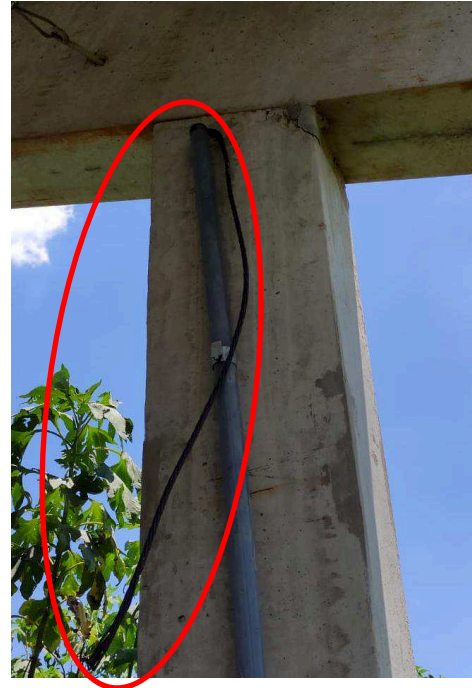
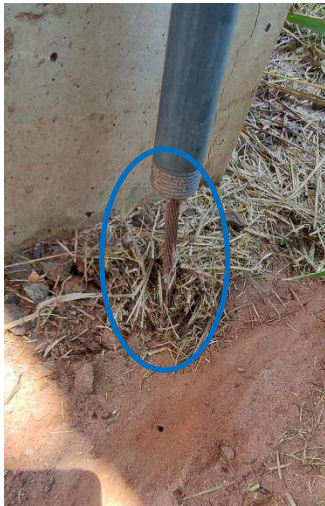
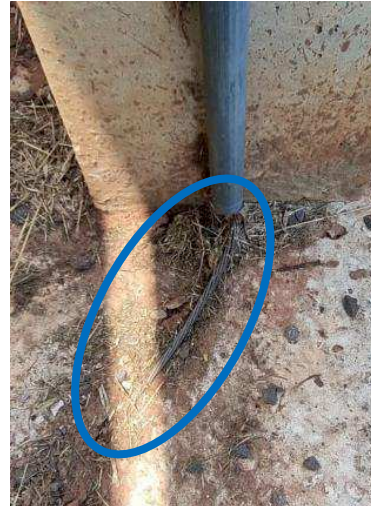
ATERRAMENTO

- ✓ **Observações:** Em um dos pilares não houve a conexão da estrutura com o cabeamento do subsistema de descida, como mostra a imagem destacada em vermelho; Em todos os pilares a malha de aterramento ficou exposta, destacadas em azul.

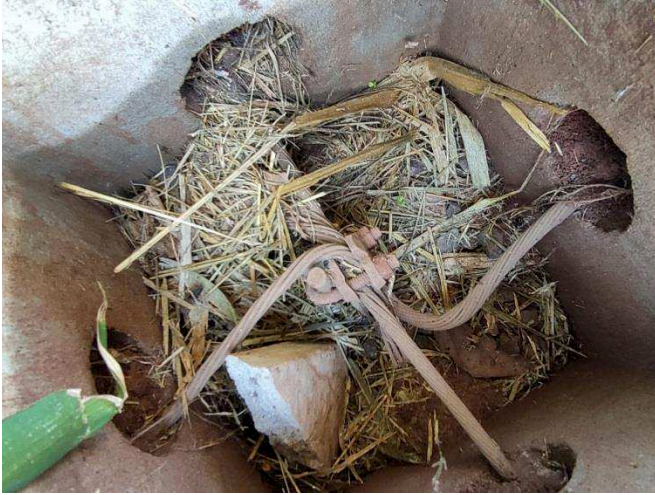
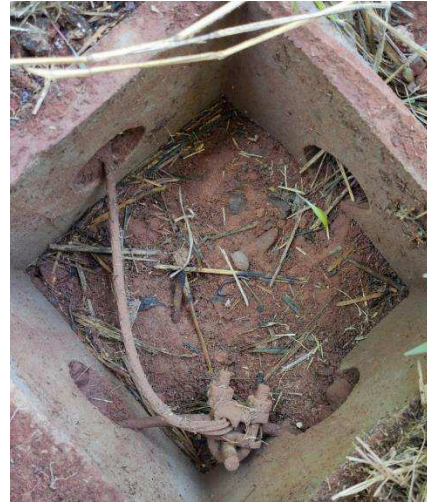
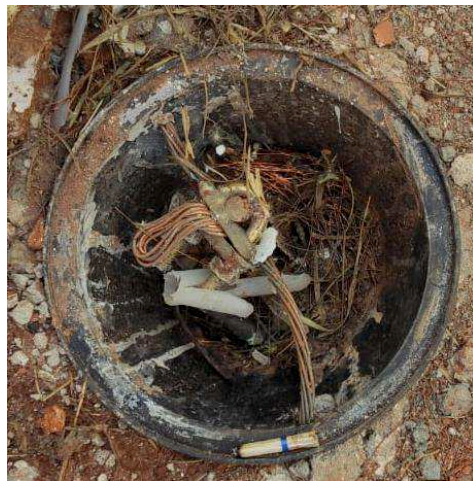
CAIXA DE INSPEÇÃO DE ATERRAMENTO

- ✓ **Observações:** Caixas de inspeção de aterramento sem brita no fundo, com acumulo de sujeira e vegetação.

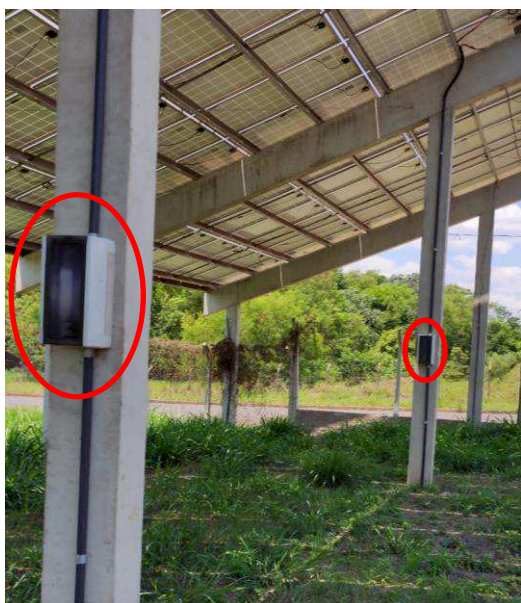
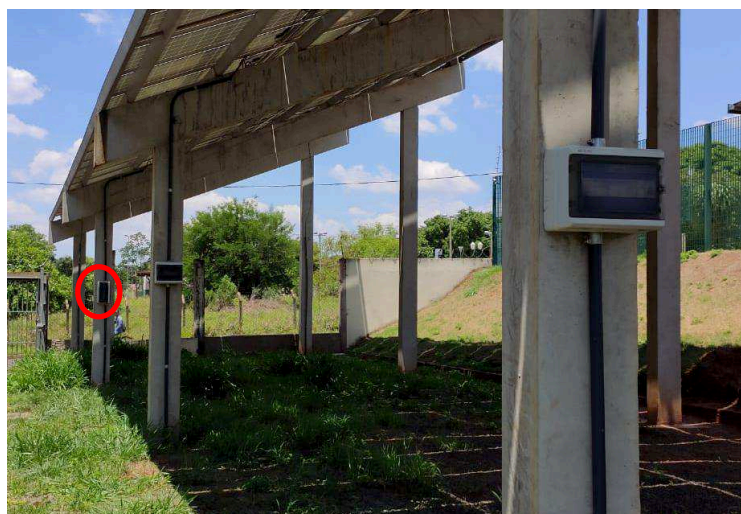
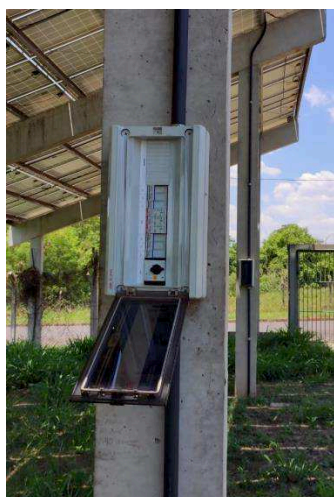
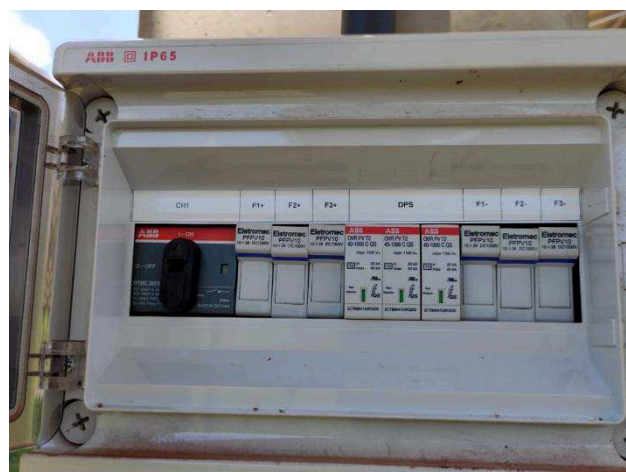
STRINGBOX DE PROTEÇÃO

- ✓ **Observações:** Notou-se que 3 string boxes foram instaladas na vertical (destacadas em vermelho), então, se for mantido o sentido atual de abertura, pode ocorrer a entrada de água no equipamento.

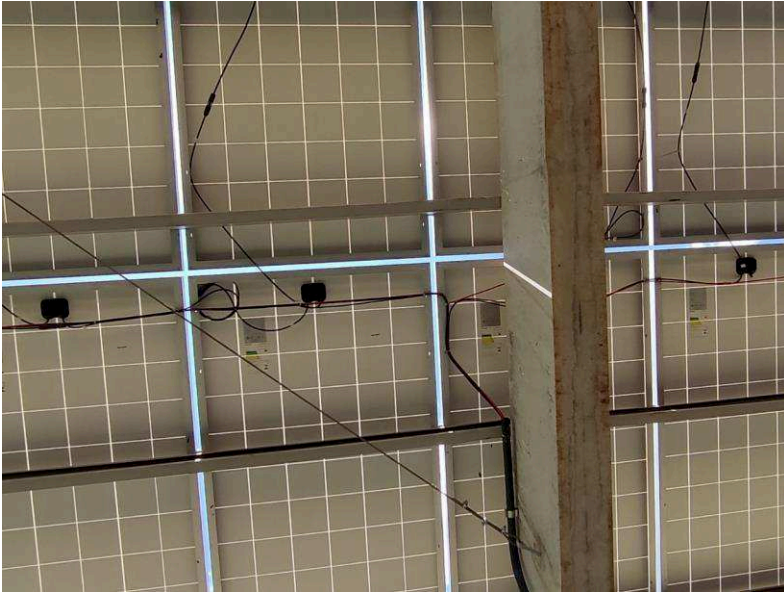
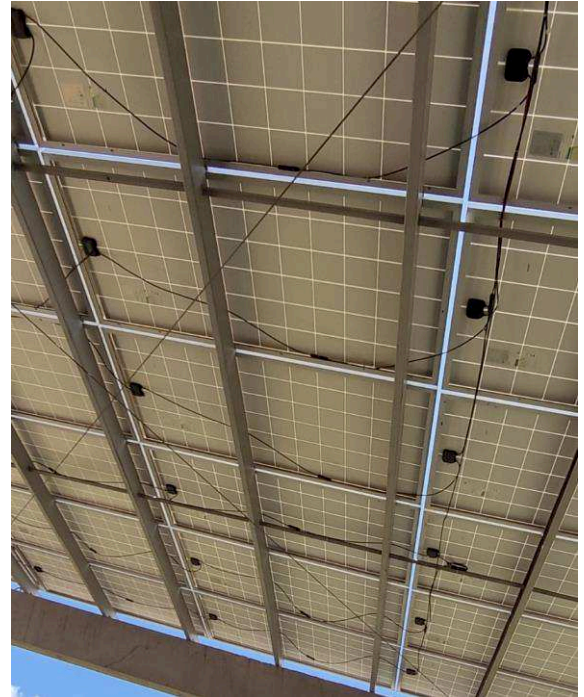
CABEAMENTO DA INSTALAÇÃO DOS PAINÉIS

- ✓ **Observações:** Notou-se que o cabeamento estava desorganizado e, além disso, as partes metálicas dos módulos fotovoltaicos não estavam interligadas com o aterramento.

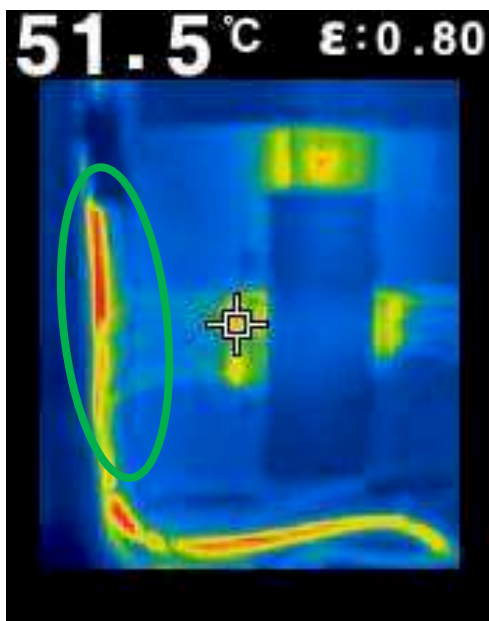
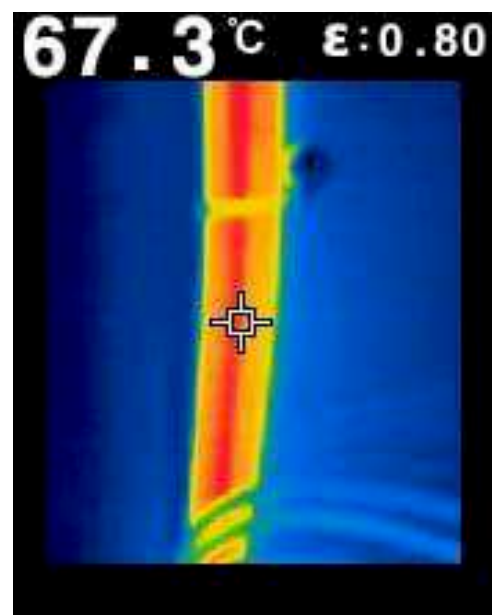
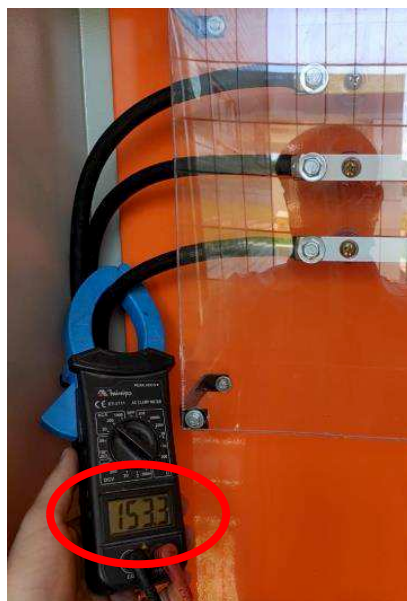
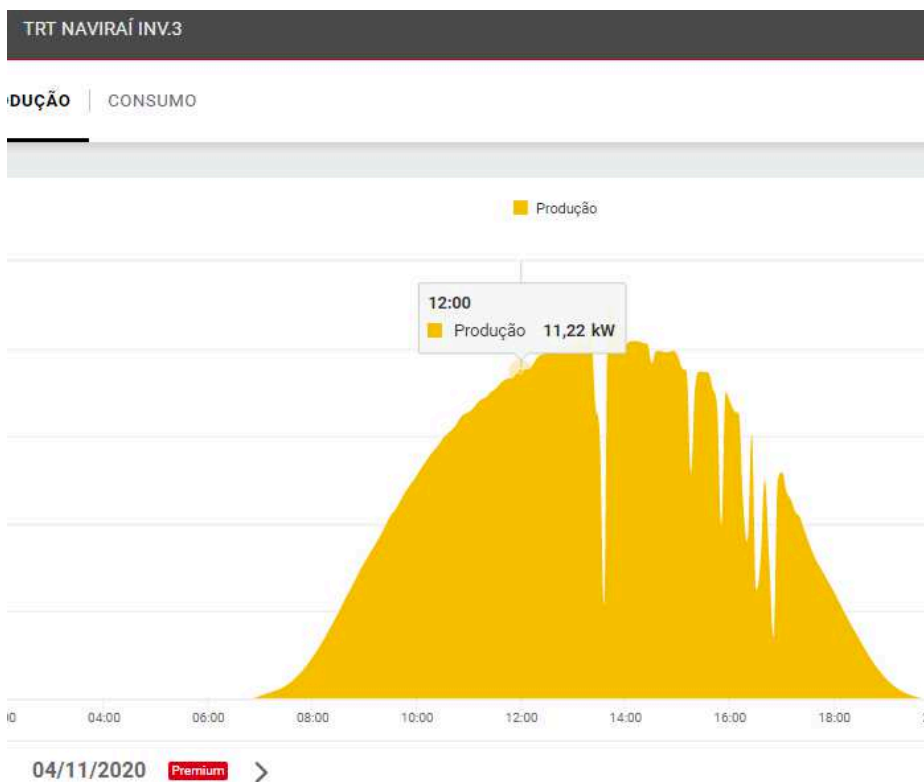
TERMOGRAFIA

- ✓ **Observações:** Conforme mostrado anteriormente, o cabeamento utilizado para alimentar o quadro difere do projetado, sendo utilizado 3#50. Conforme a norma NBR 5410, a capacidade de condução de corrente do cabo 50 mm² com isolamento EPR para 3 condutores carregados e método de referência B1 é de 175A. De acordo com projeto a corrente máxima de saída do inversor instalado é de 39,4A, ou seja, como foram instalados 5 inversores, a corrente máxima total será a soma de todas as correntes, totalizando 197A, portanto, mais do que o cabo instalado suporta. Ao se observar o quadro

através da termografia, percebe-se uma temperatura elevada na área circulada em verde, deste modo procedeu-se a medir a corrente em uma fase do cabo alimentador obtendo uma leitura de 153A (leitura feita por volta de meio dia), devido a esta corrente, observou-se uma temperatura de 67,3 °C neste cabeamento conforme imagem termográfica. Por fim, como se pode observar na imagem do monitoramento, como a medição foi feita por volta de meio dia o sistema ainda não estava gerando a potência máxima, portanto, é esperado que a corrente aumente e por consequência a temperatura aumente, chegando ao limite do cabeamento instalado.

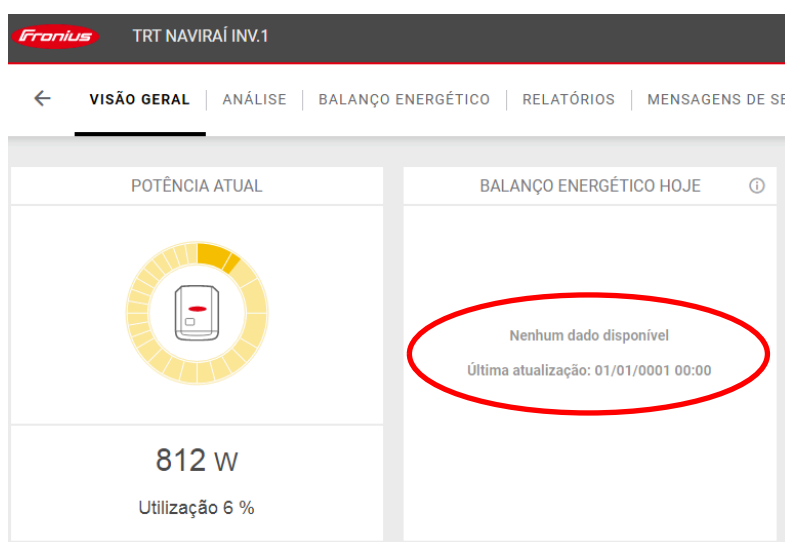
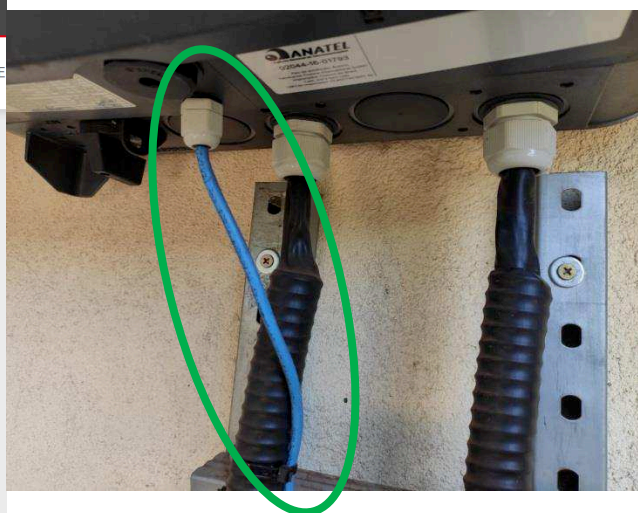
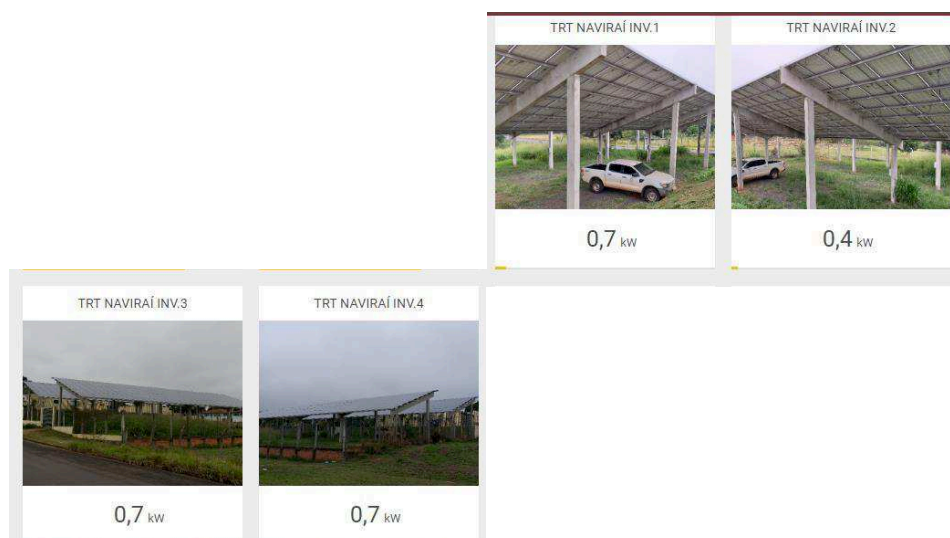
SISTEMA DE MOTIRAMENTO

- ✓ **Observações:** O inversor 01 está se comunicando com o sistema de monitoramento, entretanto seus dados não estão sendo registrados e nem é possível visualizar dados anteriores; Não foi usado um roteador para a conexão dos inversores com a plataforma de monitoramento, sendo utilizado cabeamento estruturado para a criação da rede, como pode se observar na imagem acima destacada em verde.

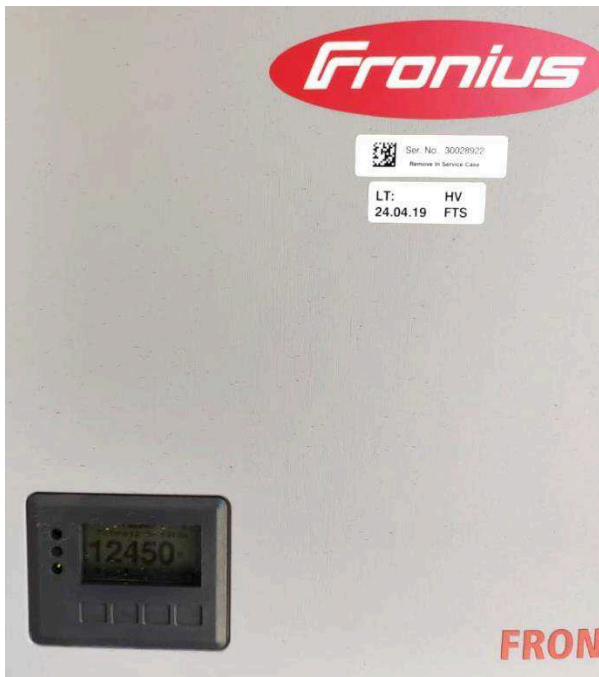
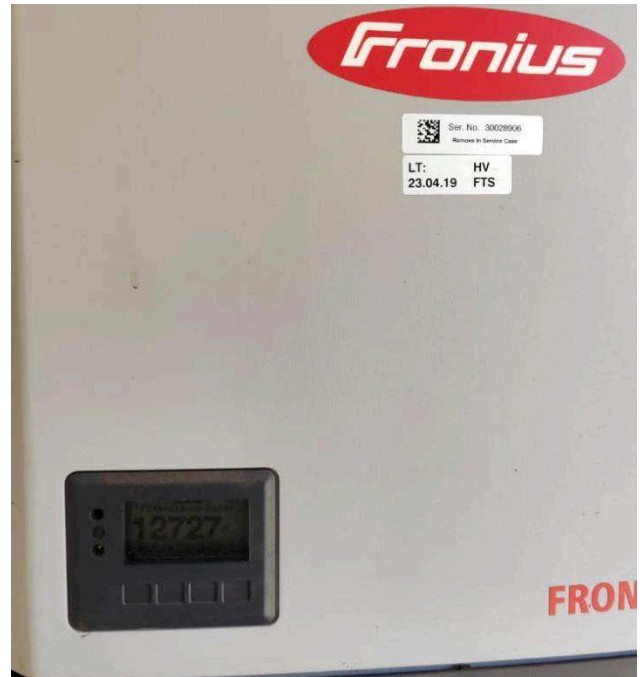
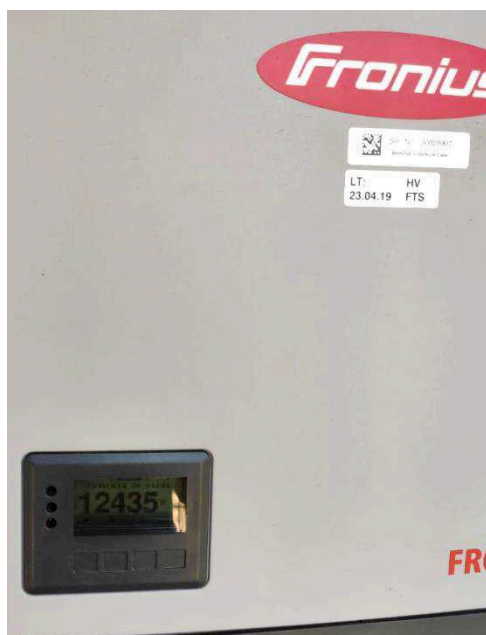
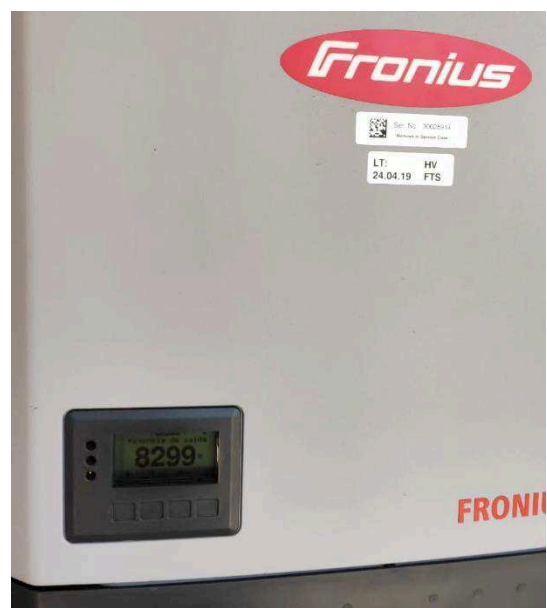
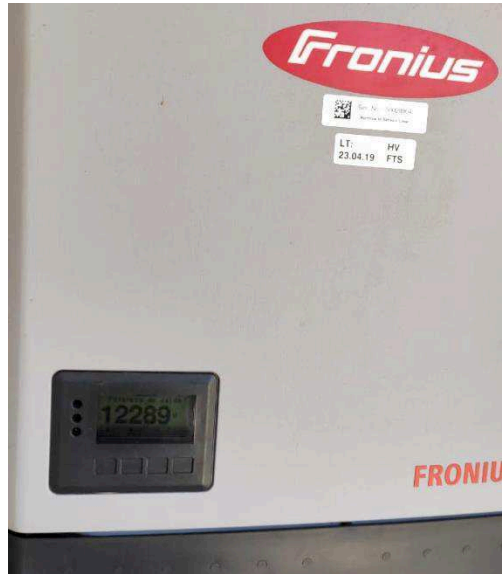
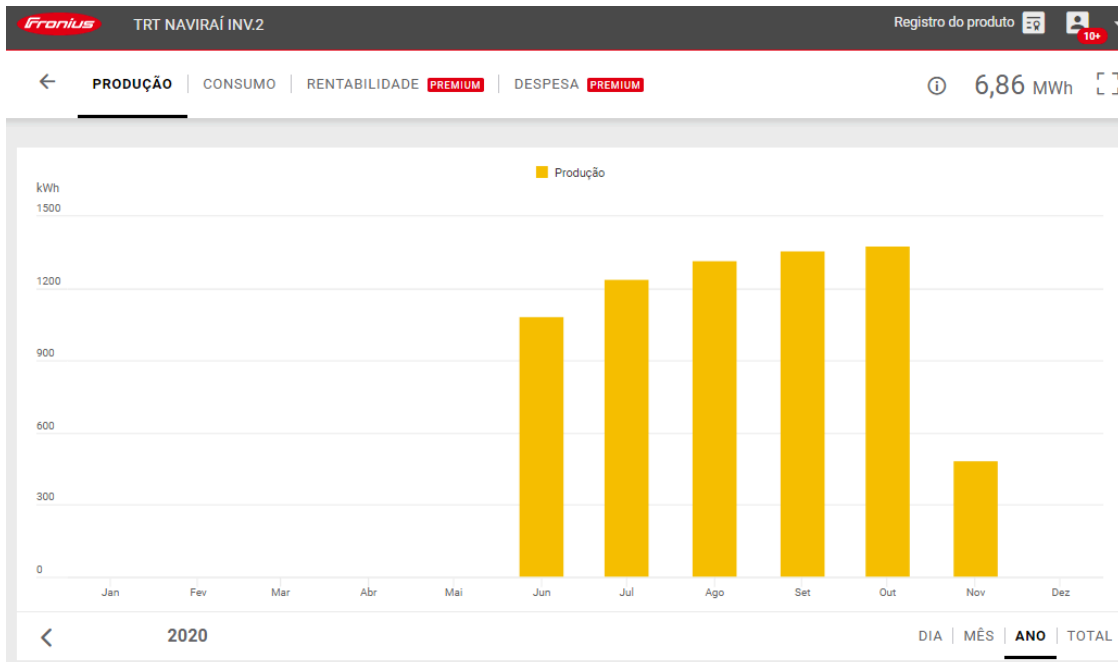
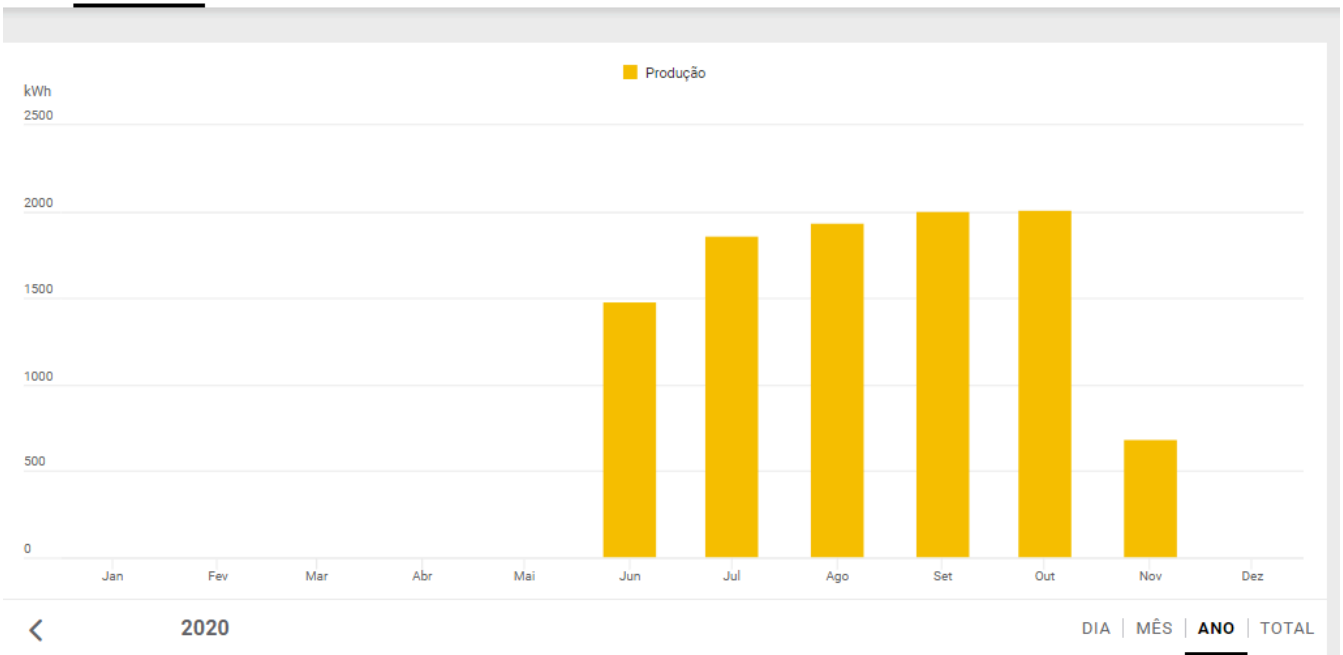
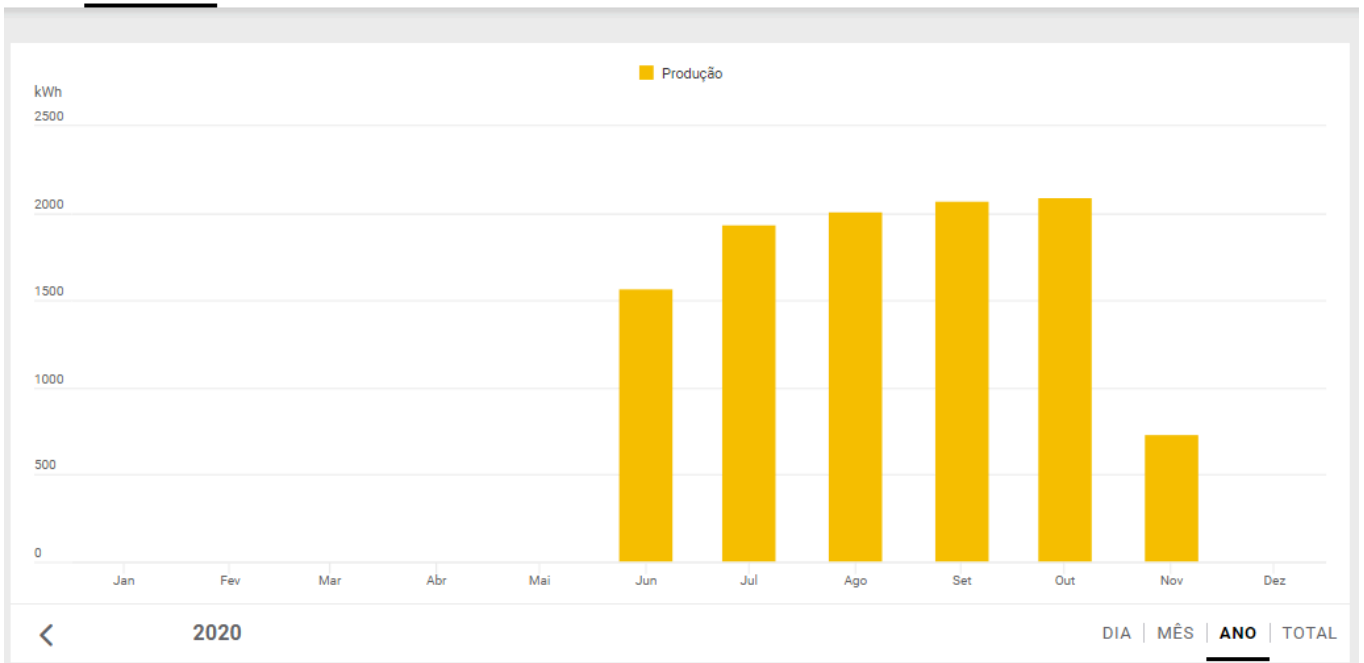
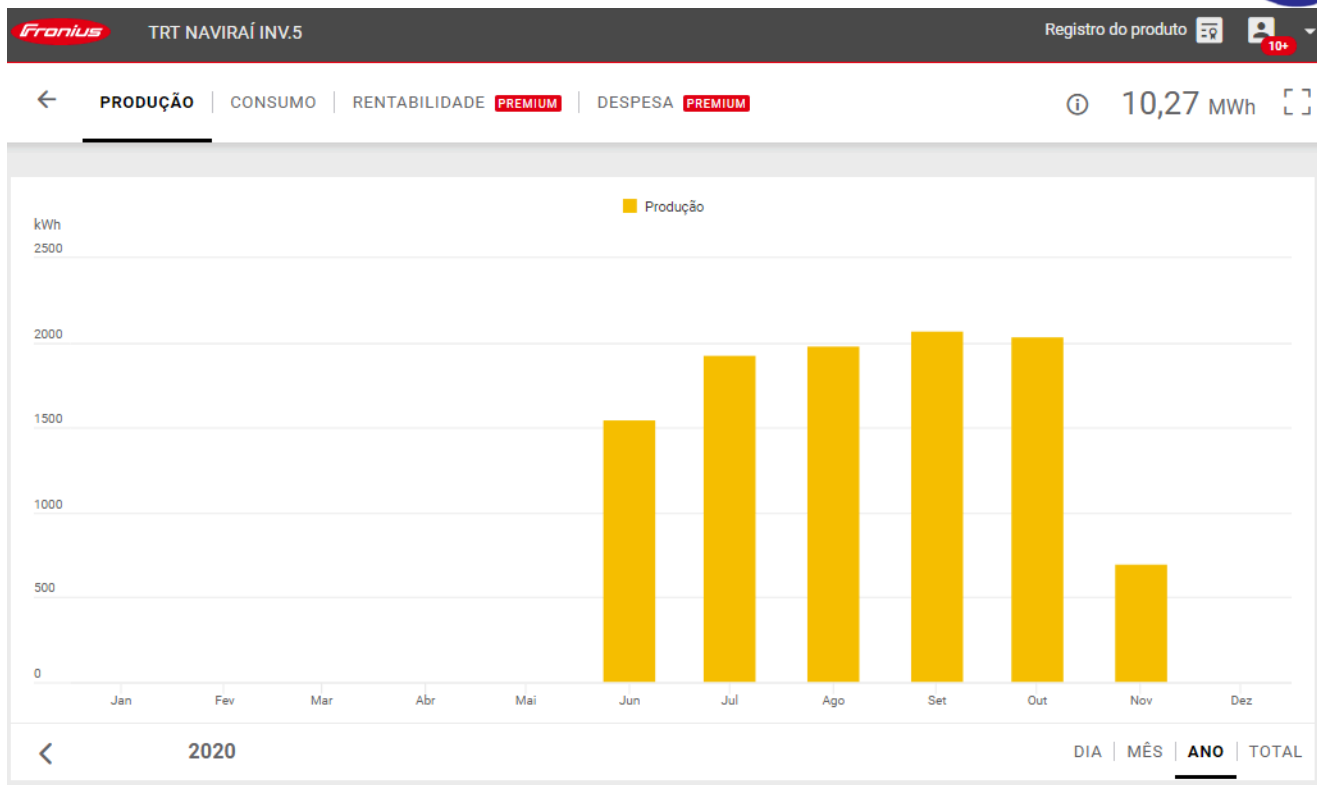
GERAÇÃO DO SISTEMA

- ✓ **Observações:** Foi informado que um dos módulos fotovoltaicos instalados foi atingido por uma pedra, impactando na geração do inversor 2, pois como pode-se observar nas imagens acima, enquanto o inversor 2 está gerando por volta de 8,2kW os demais estão gerando por volta de 12,3kW; Também é mostrado os gráficos de geração desde a instalação do sistema, onde, conforme explicado anteriormente, não há dados do inversor 1, já os outros inversores são mostrados acima. Com a ausência de dados da geração do inversor 1 dificulta-se a análise da geração do sistema como um todo
