# **RELATÓRIO FOTOGRÁFICO**

## **REFORMA DA VARA DO TRABALHO DE PONTA PORÃ – M/S**

3ª medição

07 de Maio de 2021

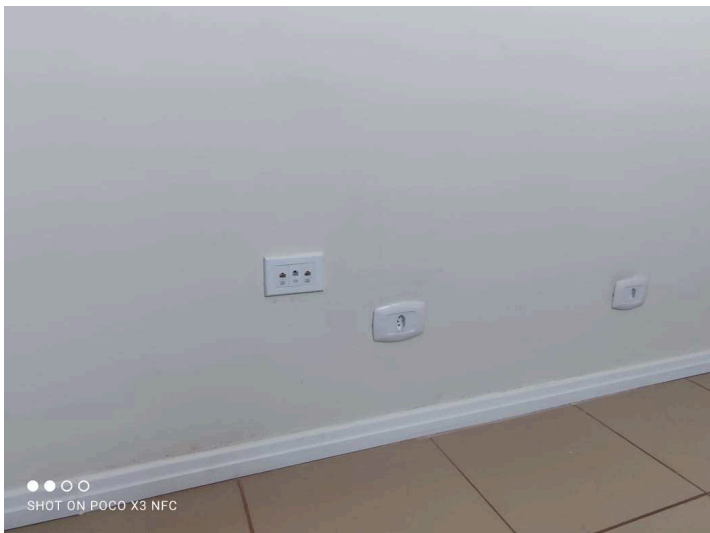
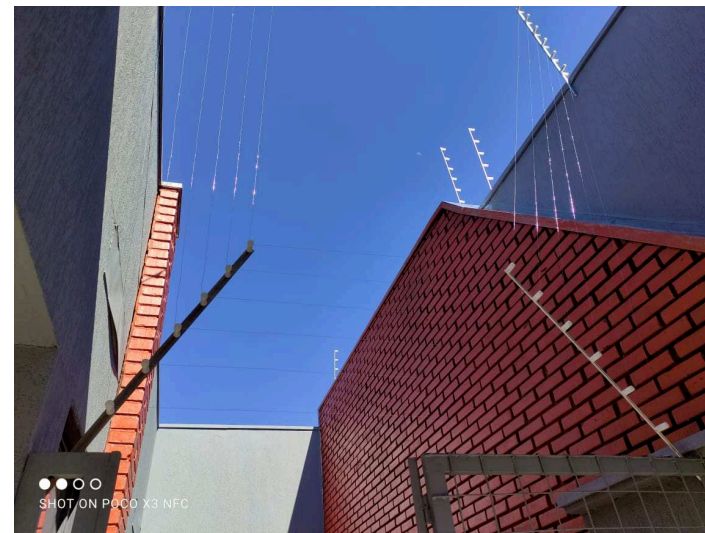
Detalhe das tomadas, padrão brasileiro, e a recolocação da cerca elétrica e as tomadas RJ 45 cat 6

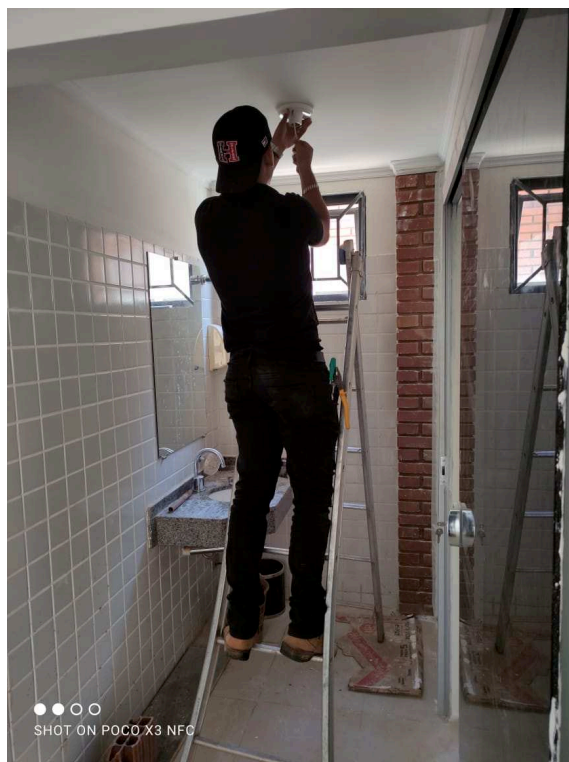
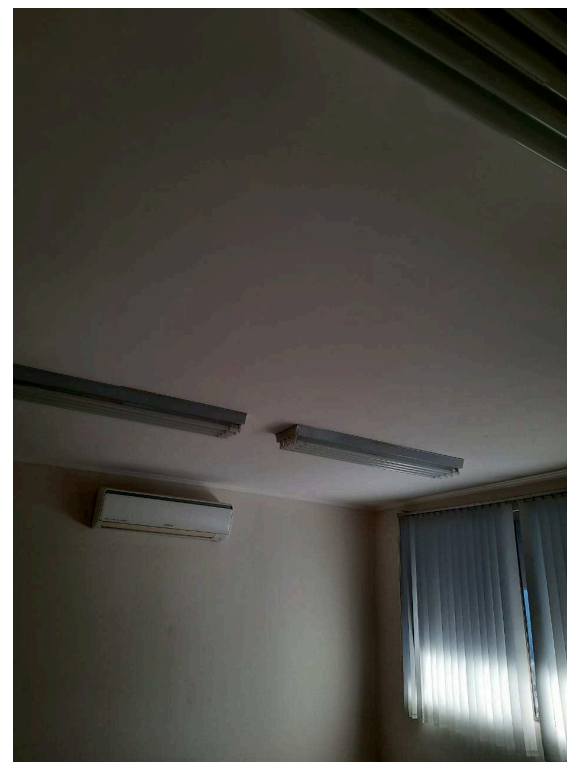
Detalhe da substituição dos plafons convencionais por plafons com lâmpadas led  
Ao lado, as calhas com todas as lâmpadas em led

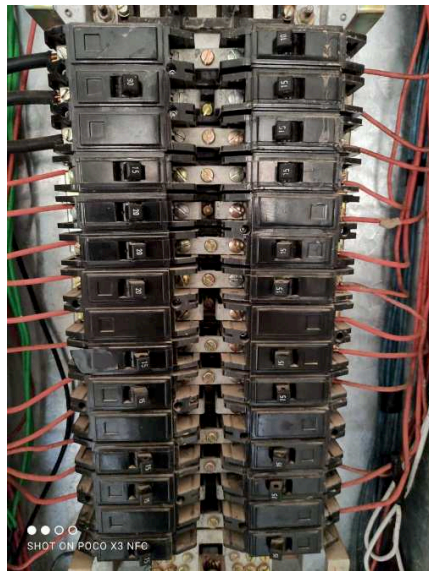
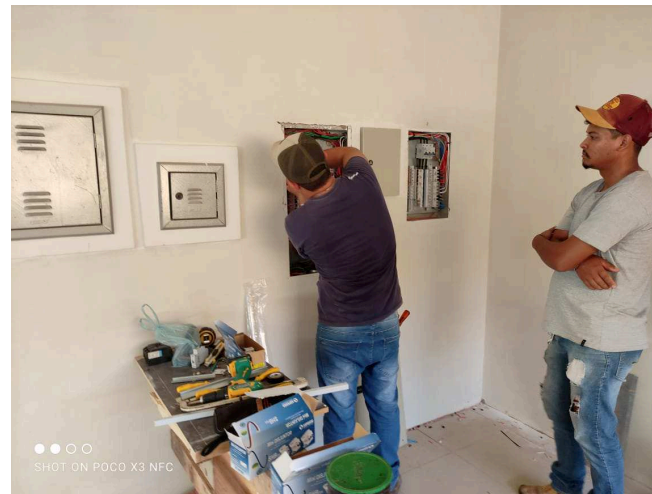
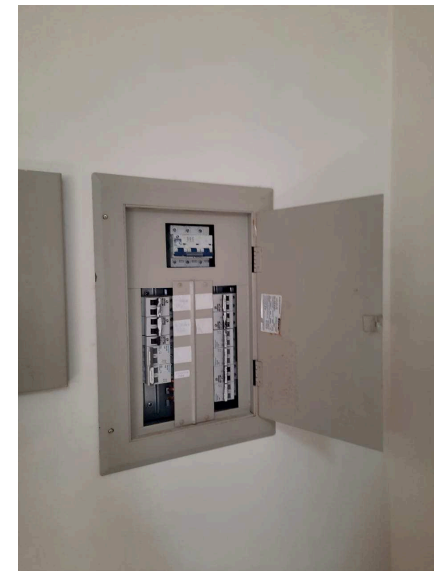
Detalhe do quadro de distribuição com todos os disjuntores novos no padrão brasileiro

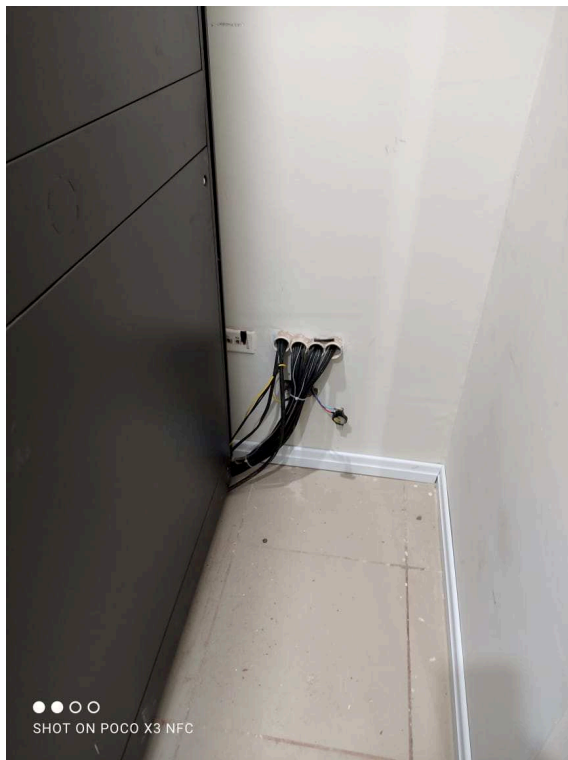
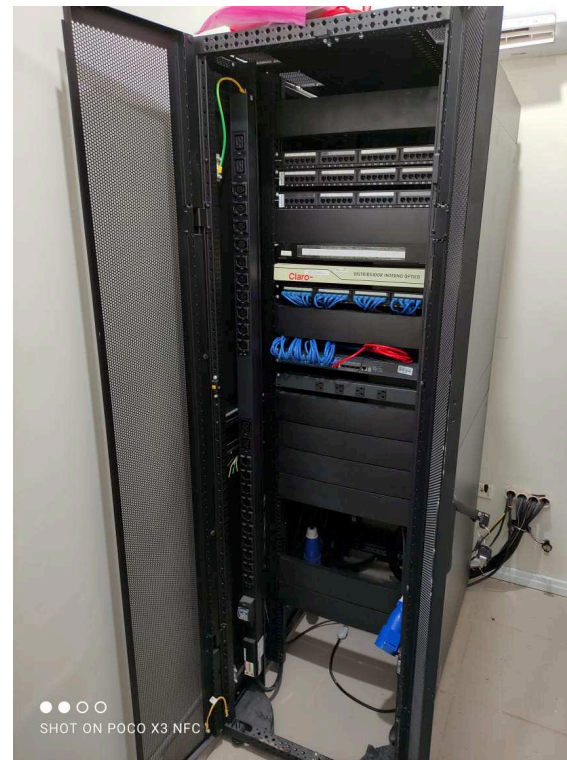
Detalhe da nova infraestrutura com cabos UTP cat 6 do novo Rack e da nova sala climatizada para informática

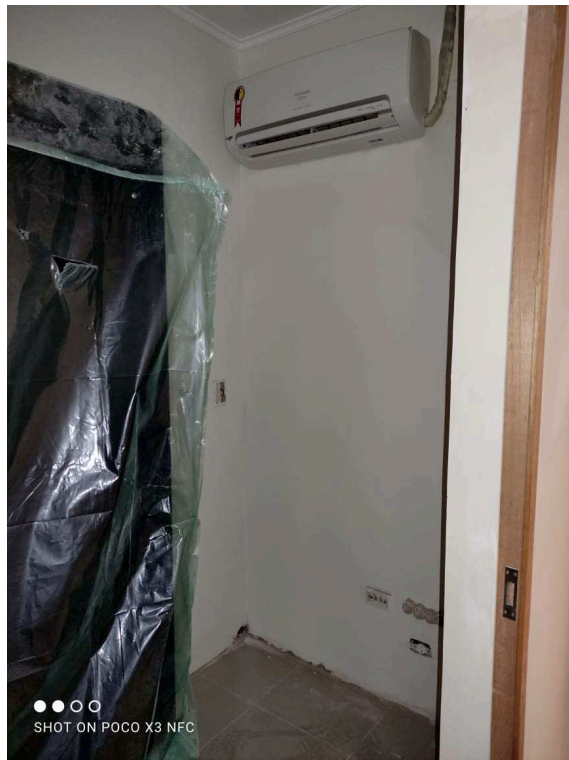
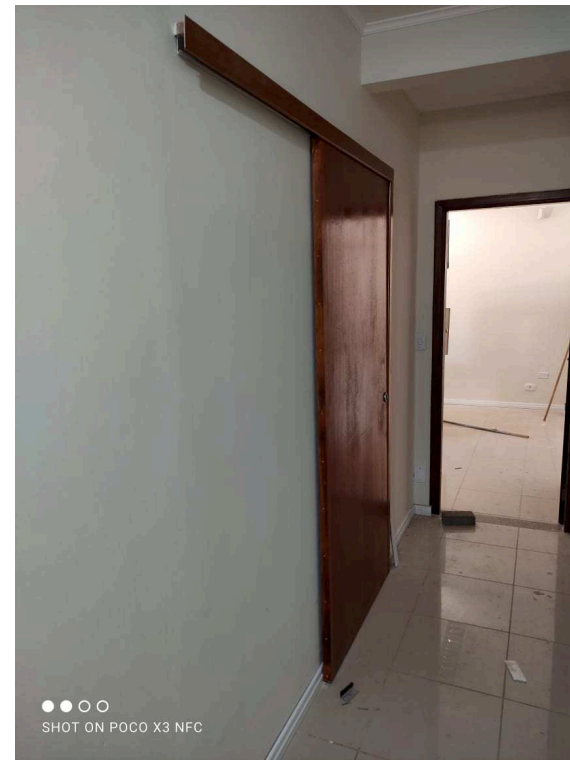
Detalhe da climatização da sala da informática e a sua porta de correr

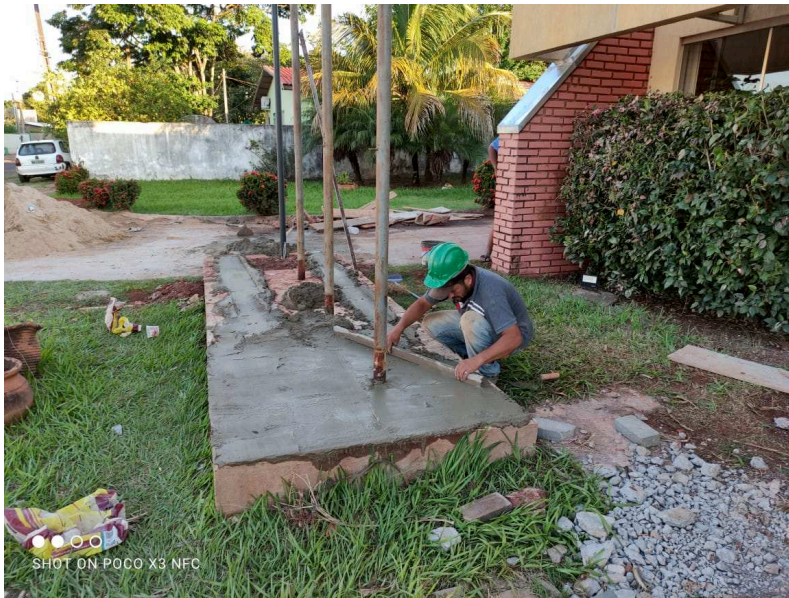
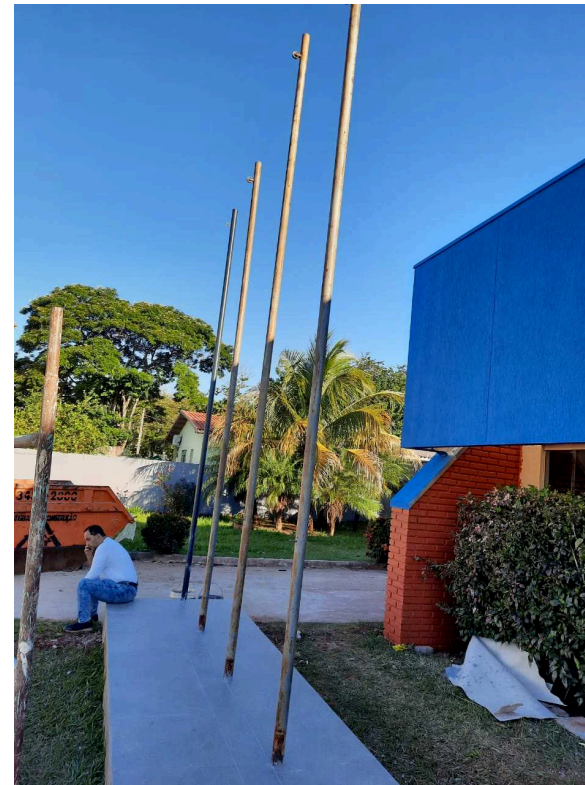
Detalhe do pavilhão com ampliação para a bandeira do Mercosul

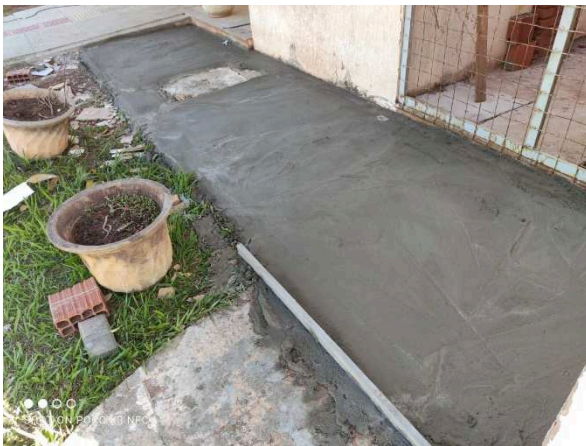
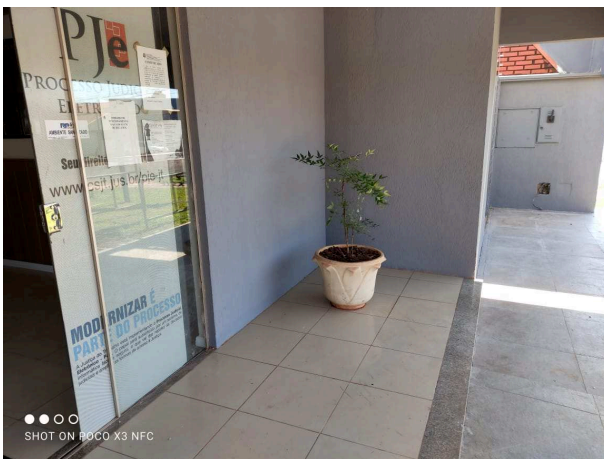
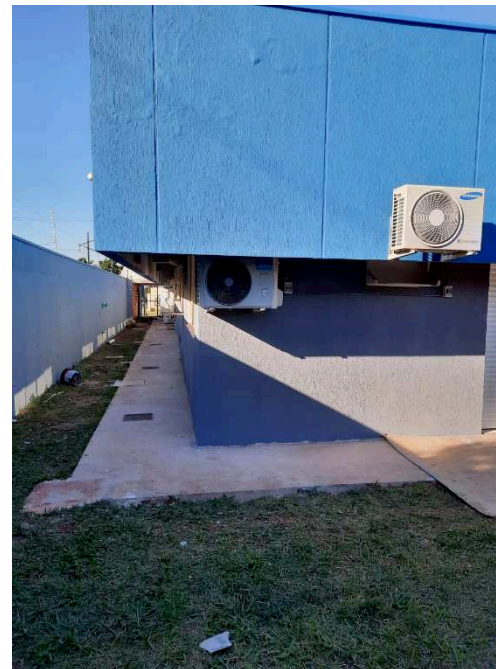
Detalhe do calçamento lateral pronto, com as novas caixas de passagens e, ao lado, a construção da calçada na frente do prédio, com piso de porcelanato antiderrapante na cor cinza

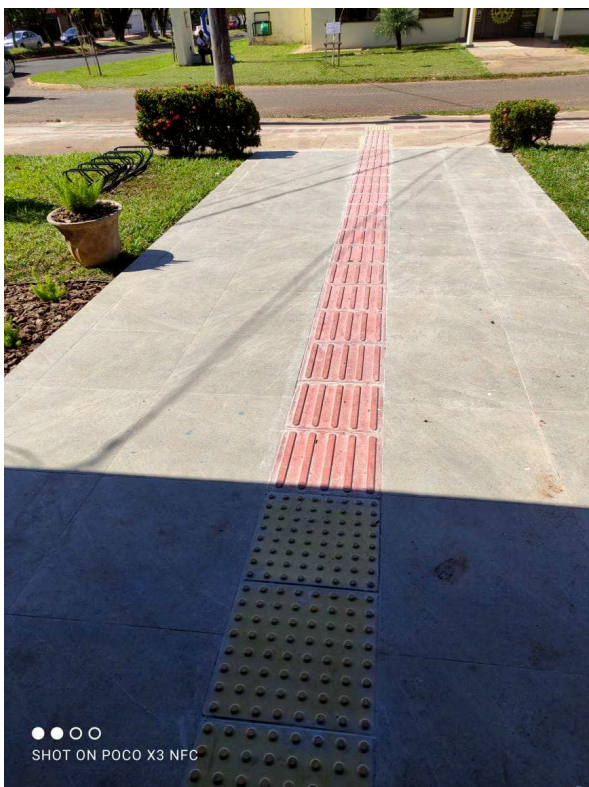
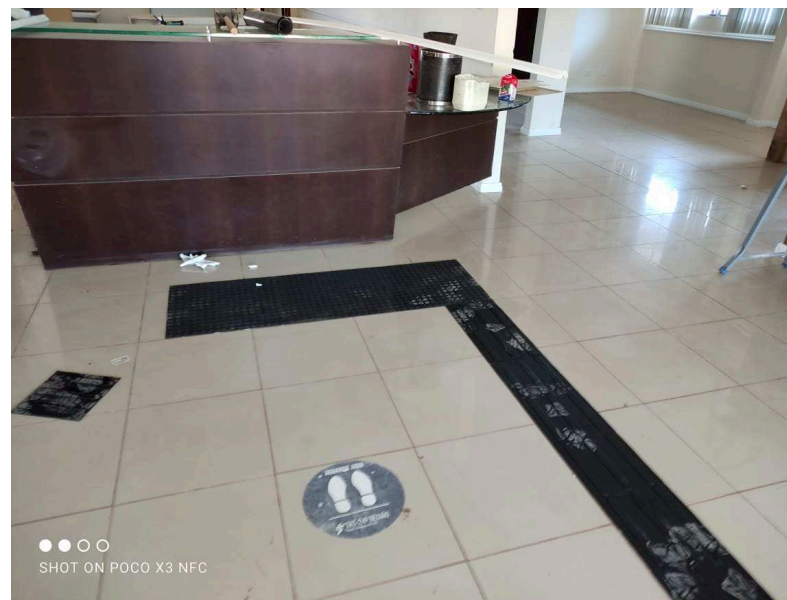
Detalhe do piso tátil externo e interno

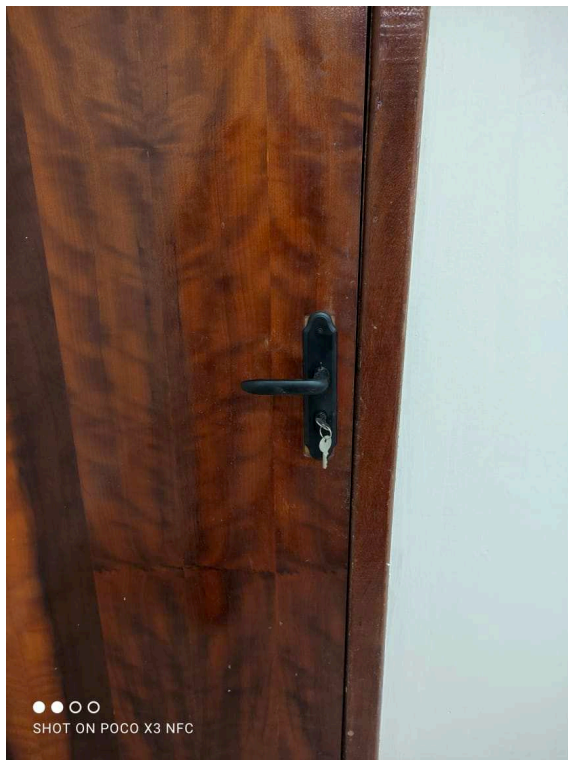
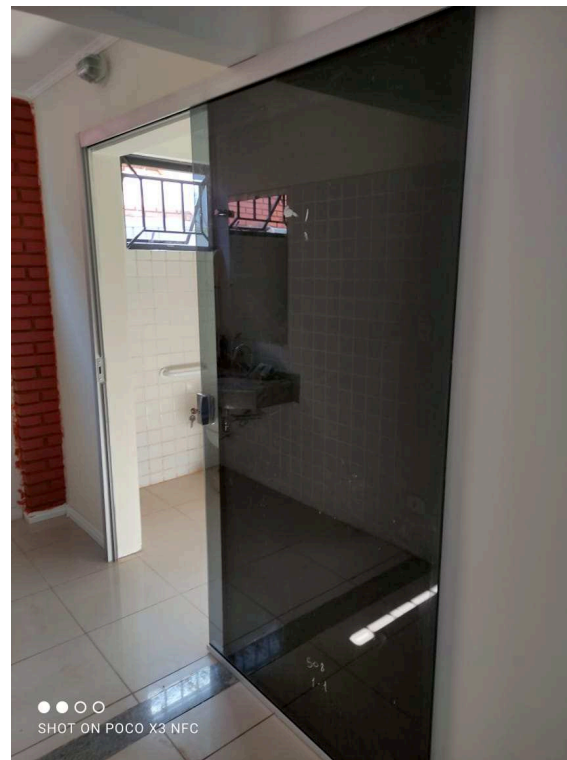
Detalhe das fechaduras com alavanca em alto tráfego e o banheiro adaptado com nova porta e sensor de presença

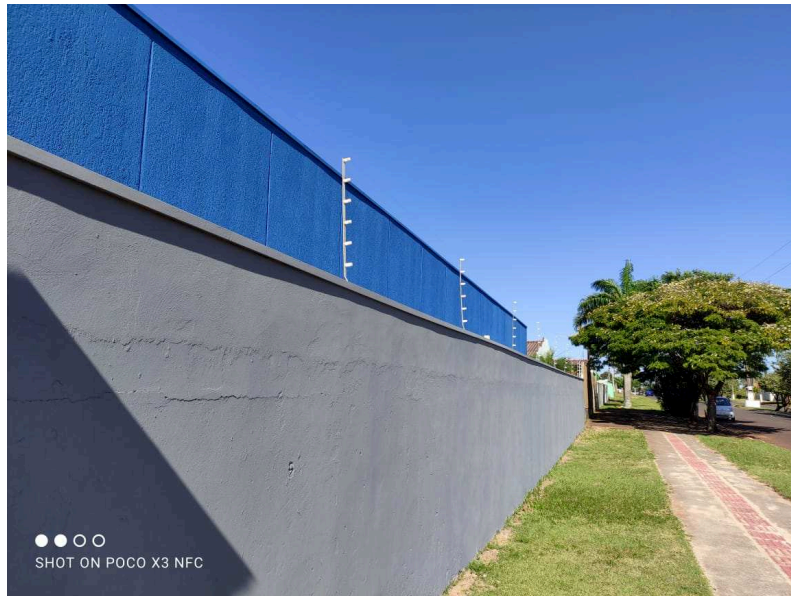
Pintura do muro lateral que foi aumentado em 30cm de altura, já com a reinstalação da cerca elétrica e instalação de piso tátil na calçada

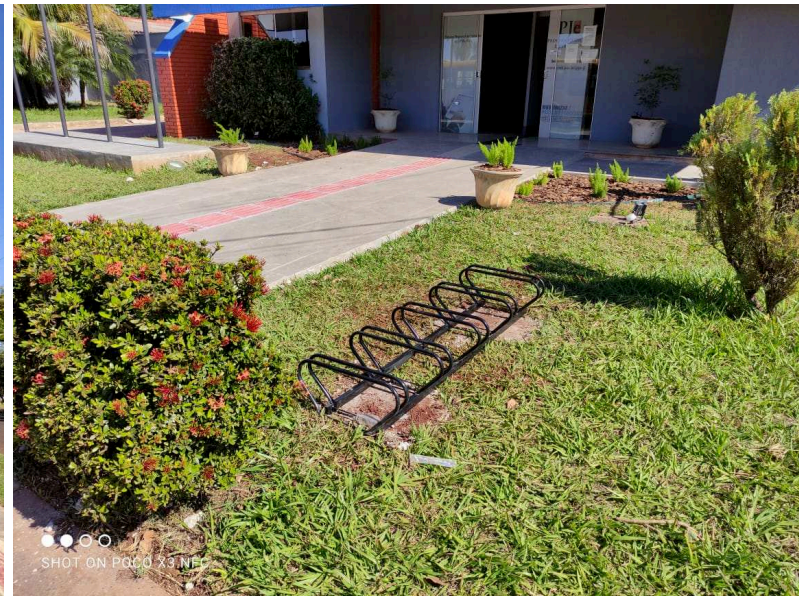
Bicicletário, rampa de entrada livre de obstáculo, em porcelanato antiderrapante e com piso tátil

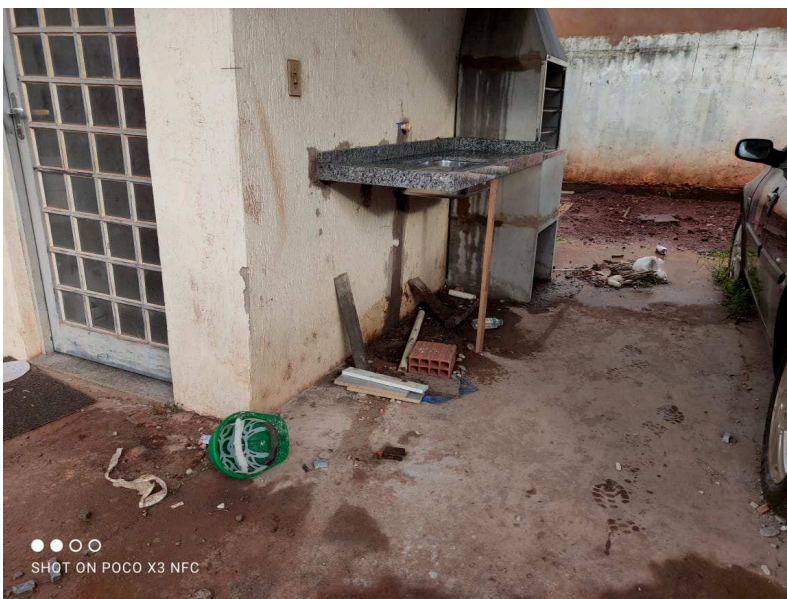
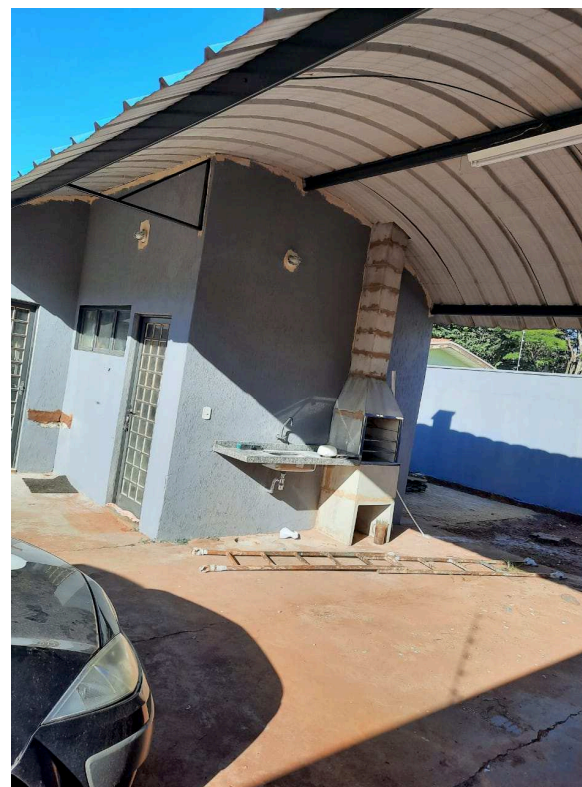
Instalação da bancada de granito e seus pertences

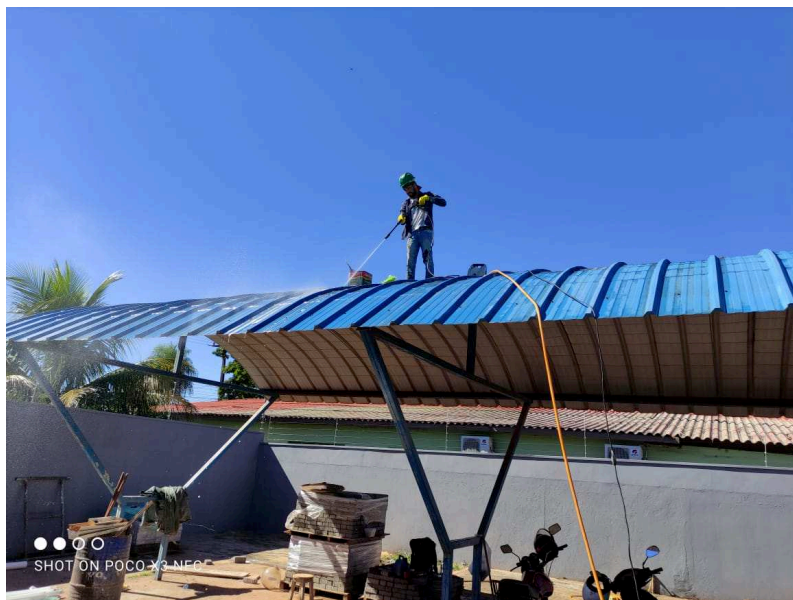
Lavagem do telhado do estacionamento com jato de pressão

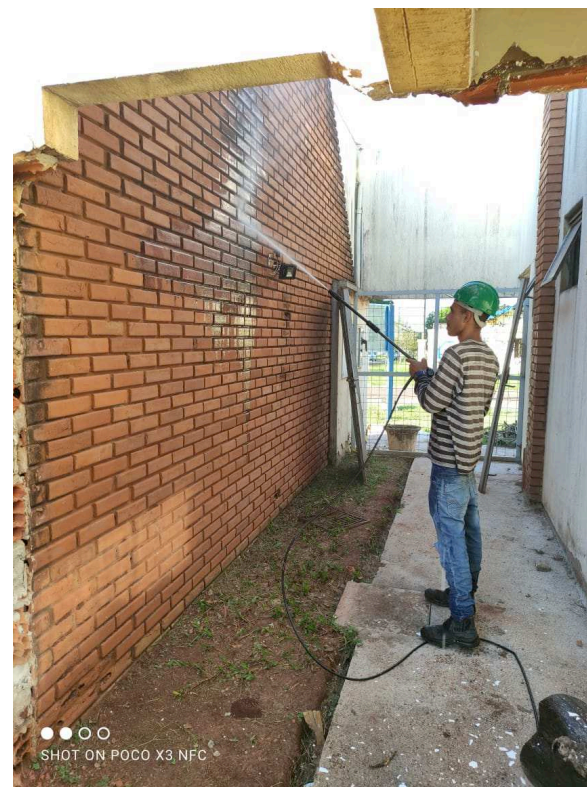
Limpeza dos tijolos aparentes, com jato de pressão, para receber pintura

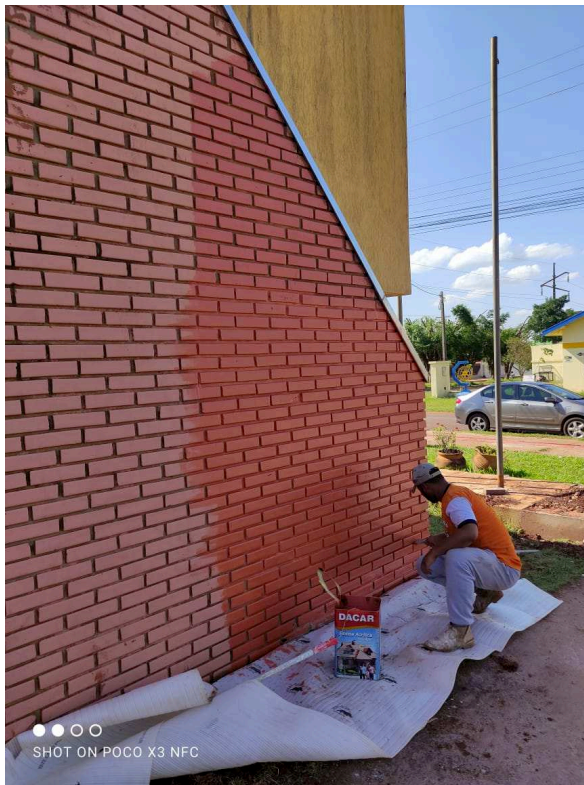
Pintura externa dos tijolos à vista

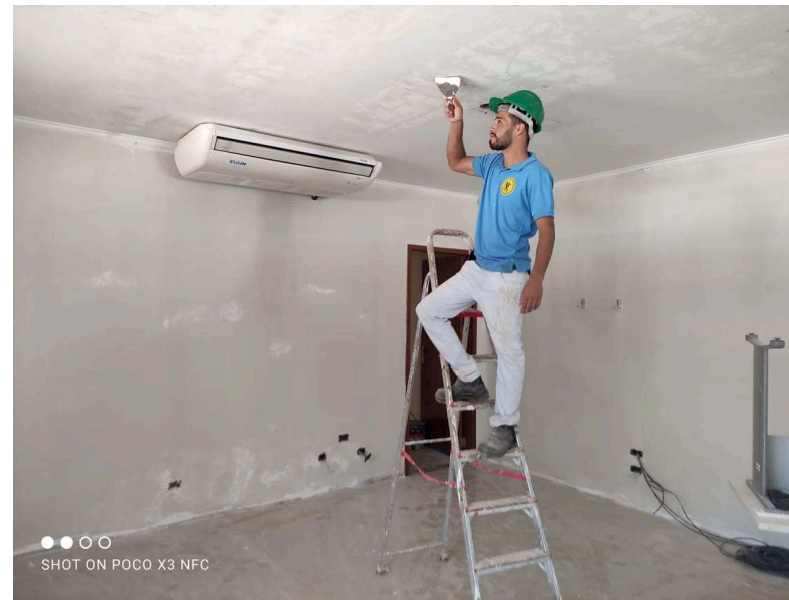
Detalhe do emassamento interno

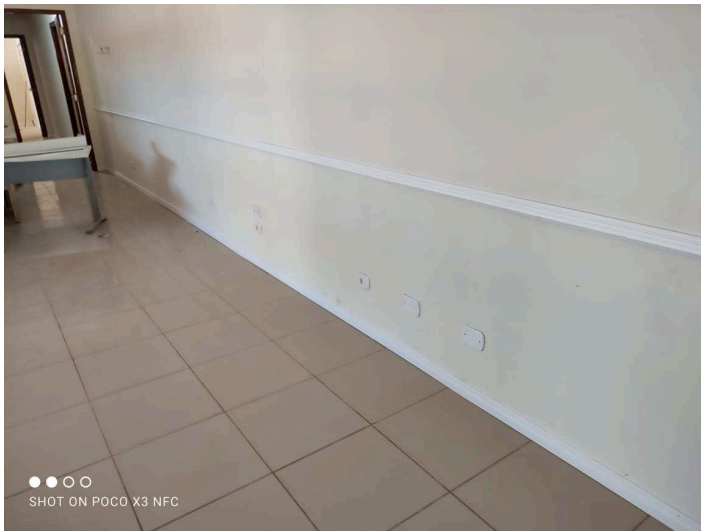
Detalhe do rodameio e rodapé instalados e as paredes internas pintadas

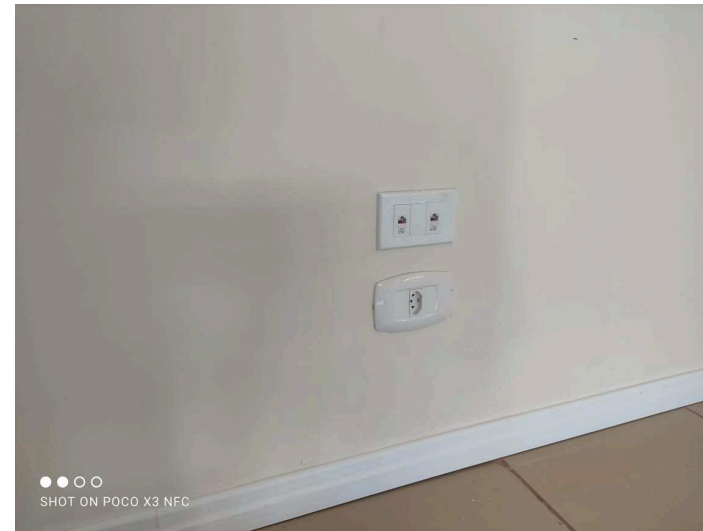
Detalhe do rodapé em poliuretano com a parede pintada

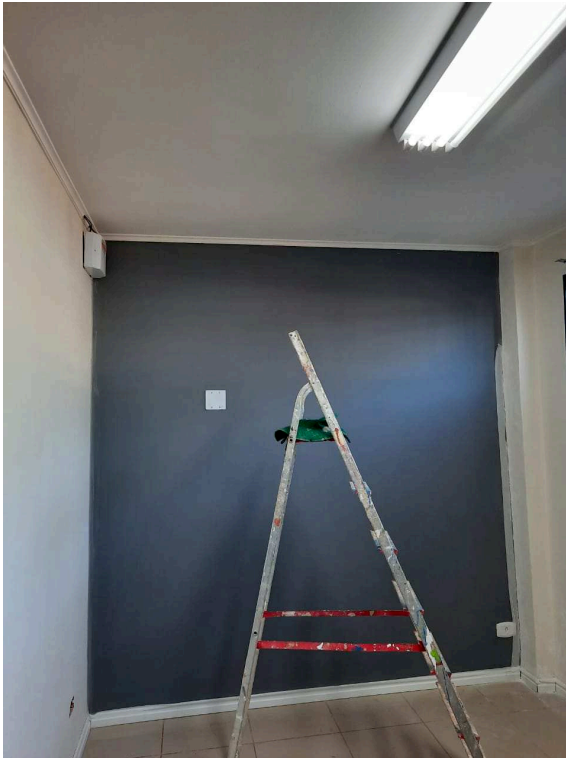
Detalhe da pintura interna

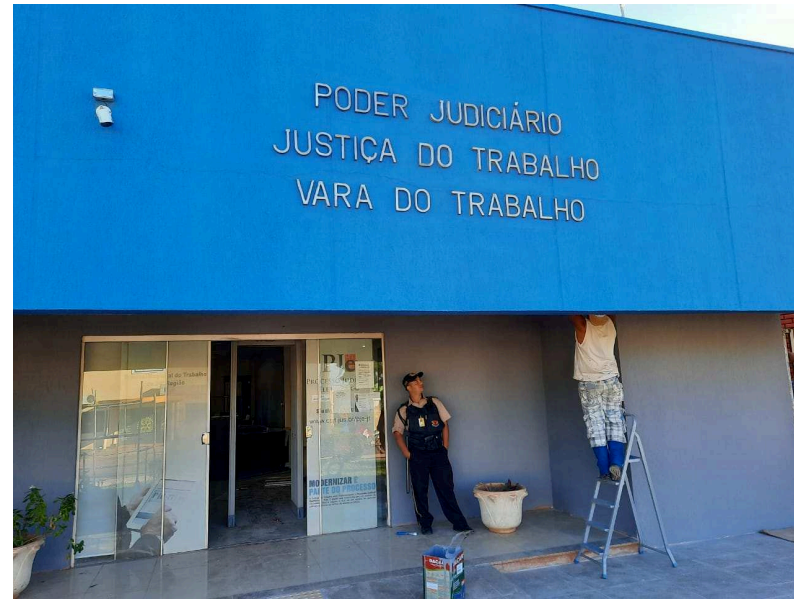
Detalhe da pintura externa

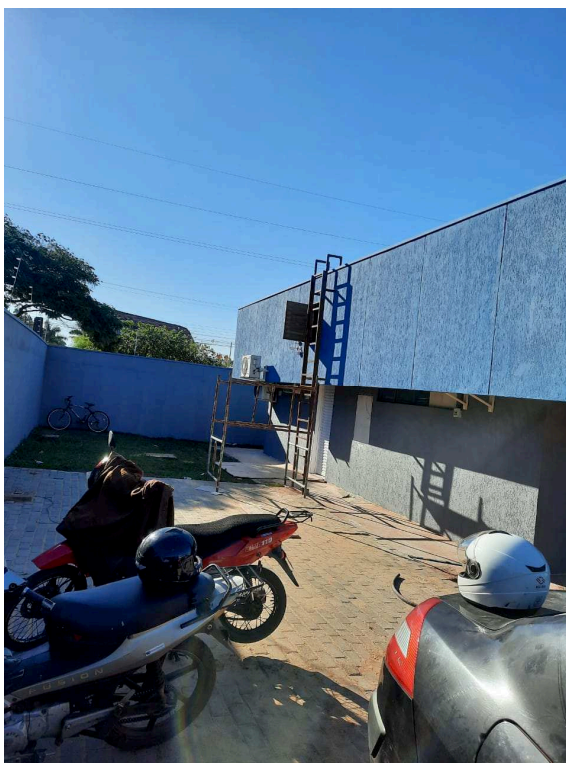
Detalhe da pintura externa do fundo e do piso ecológico intertravado

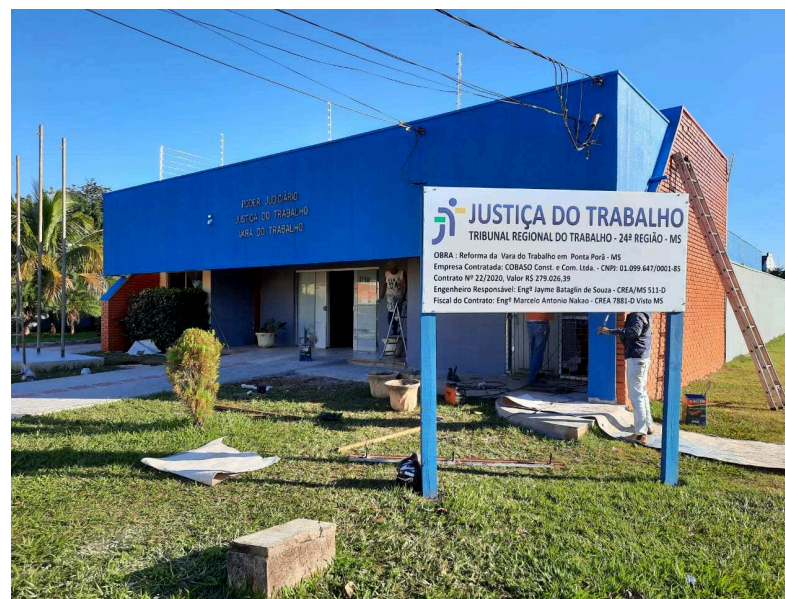
Detalhe da pintura externa
