RELATÓRIO FOTOGRAFICO

REFORMA DO FÓRUM TRABALHISTA DE DOURADOS – MS

1ª medição

17 de novembro de 2021

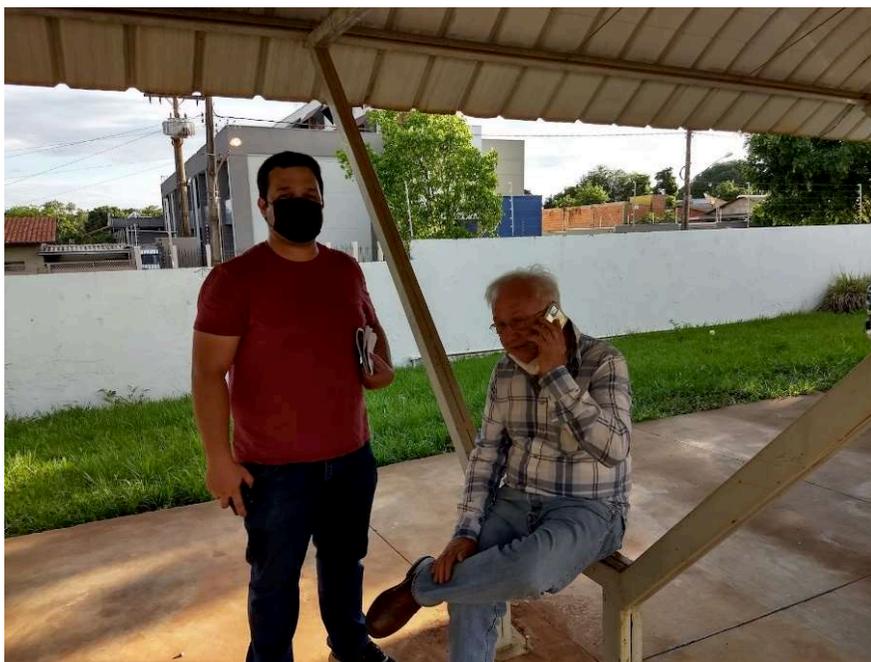
Eng. Jayme (Responsável Técnico) e Eng. Jr. Gustavo

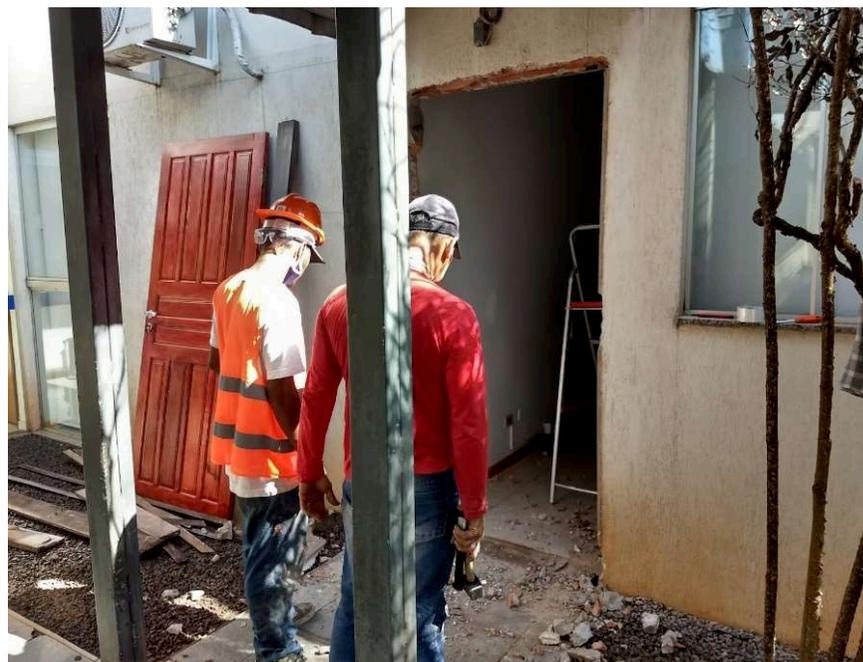
Encarregado da obra conferindo a retirada de porta

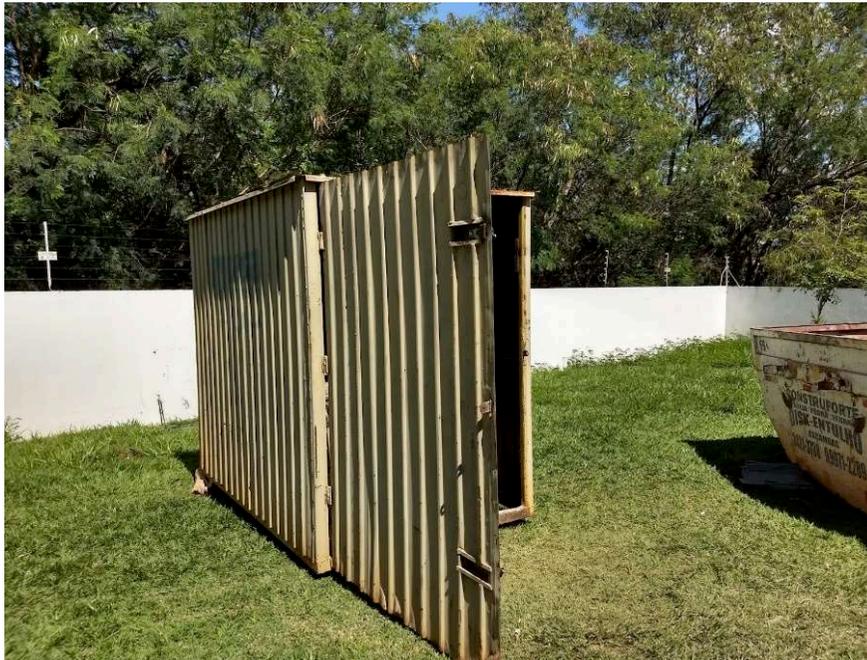
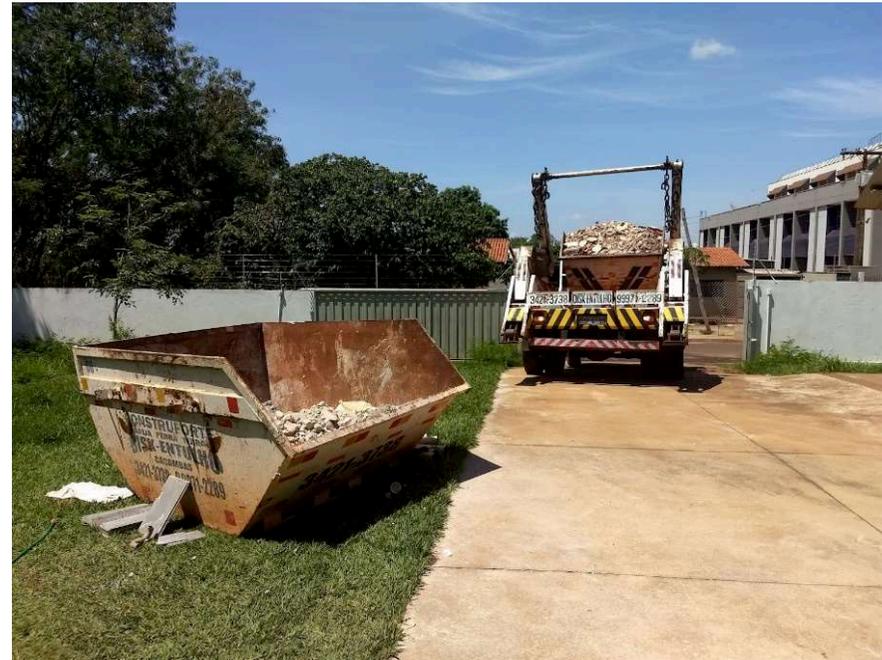
Serviços Preliminares

Detalhe do Container de material e da retirada de caçamba de entulho

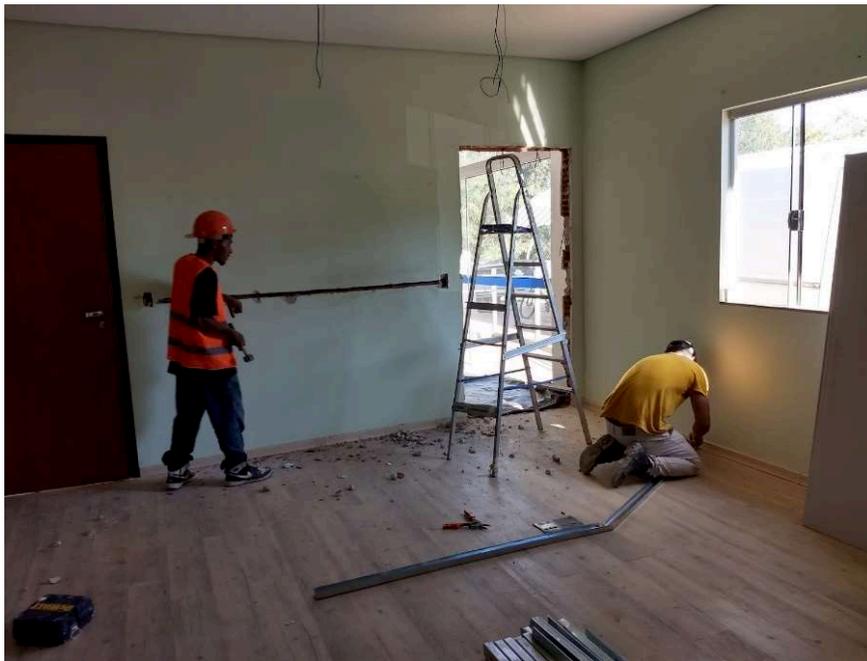
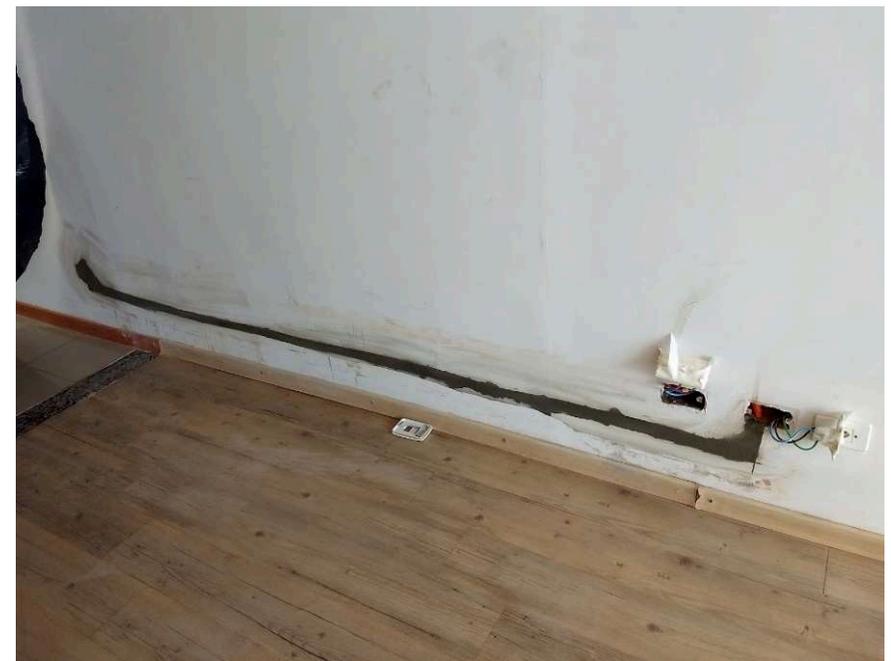
Alvenaria e Elementos Divisórios

Detalhe de rasgo de alvenaria e enchimento com argamassa

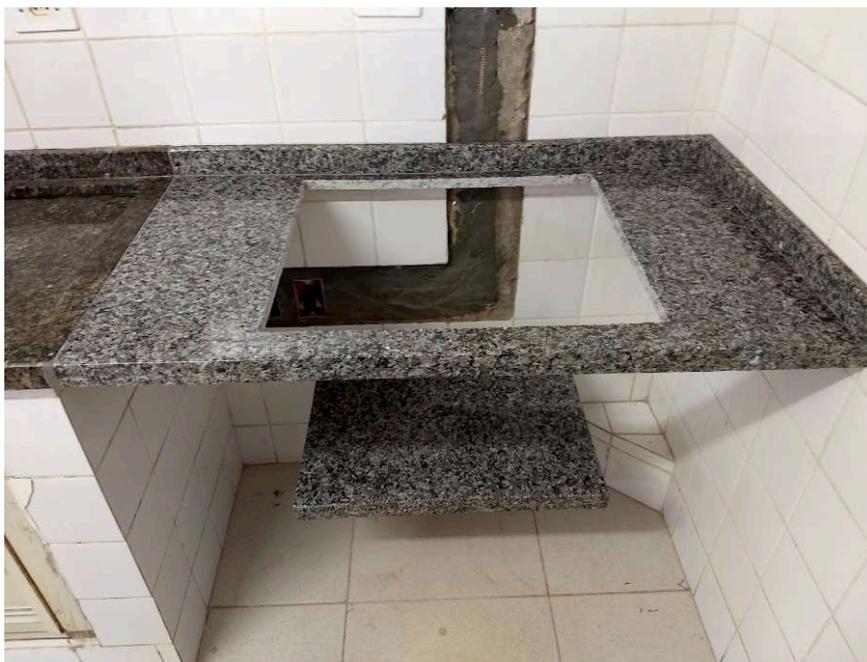
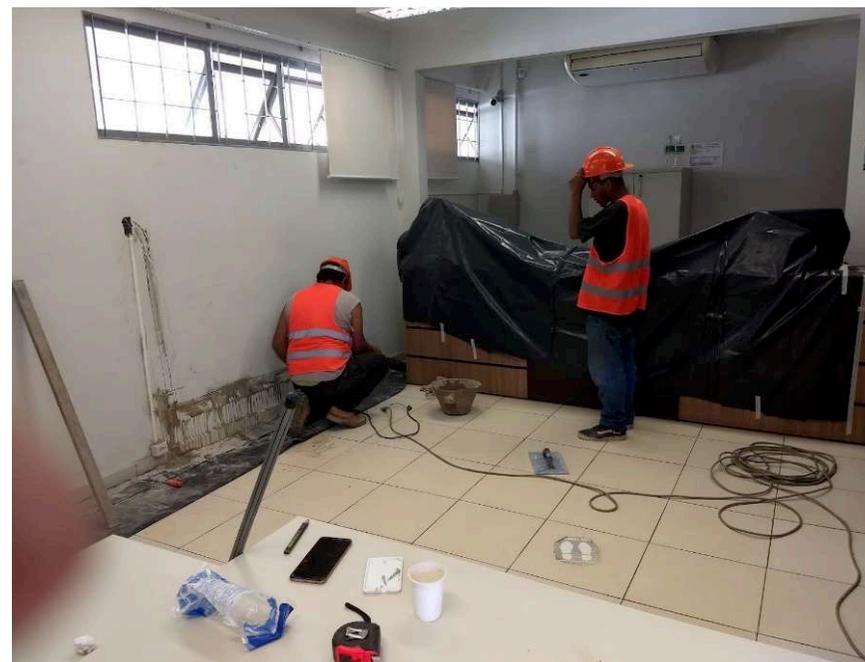
Alvenaria e Elementos Divisórios

Detalhe de bancadas de granito e rasgo de alvenaria na serra mármore utilizando disco diamantado

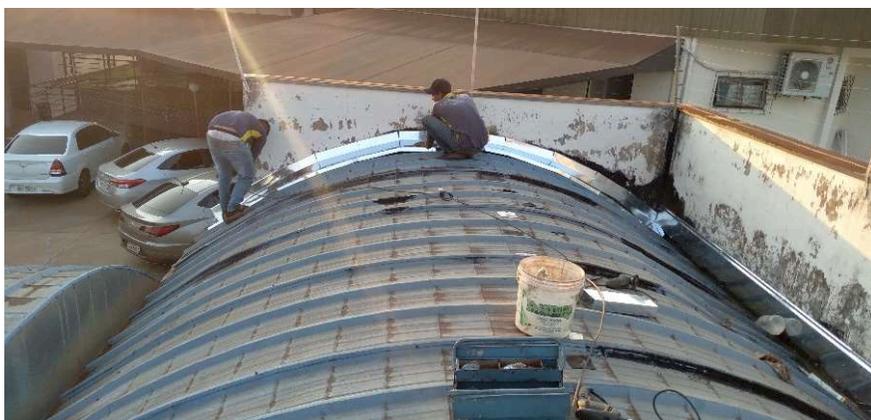
Cobertura e Fechamentos

Detalhe do novo rufo e da saída do novo condutor

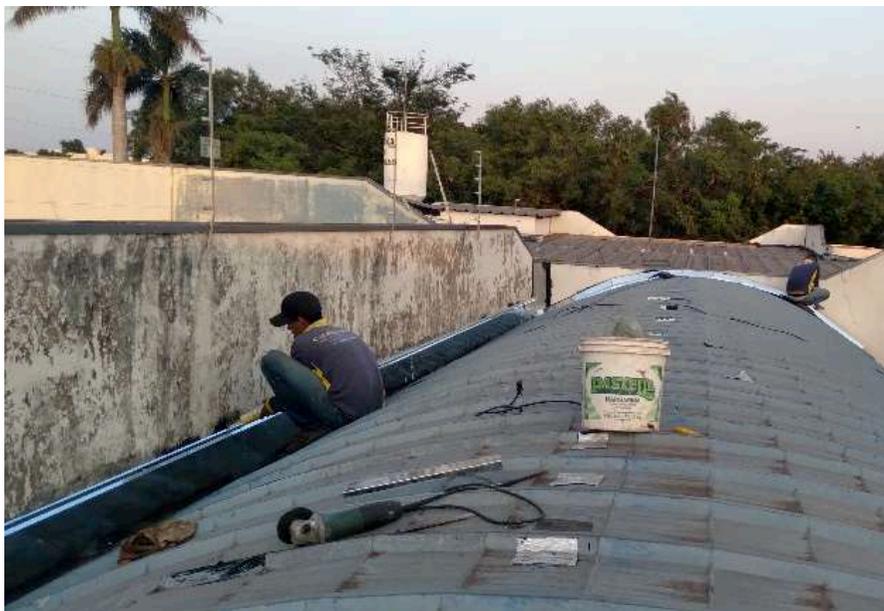
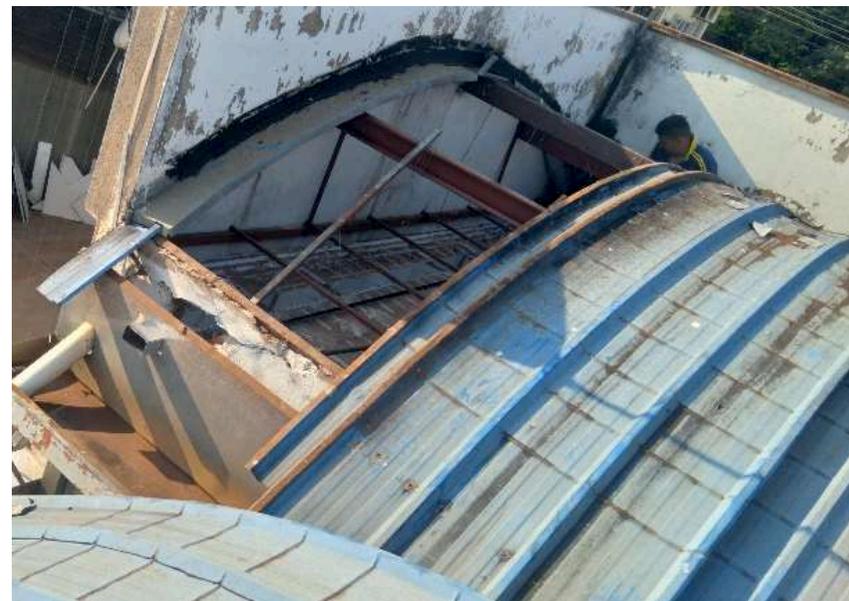
Cobertura e Fechamentos

Detalhe da instalação de calha e da retirada da telha e instalação de um novo tubo de queda

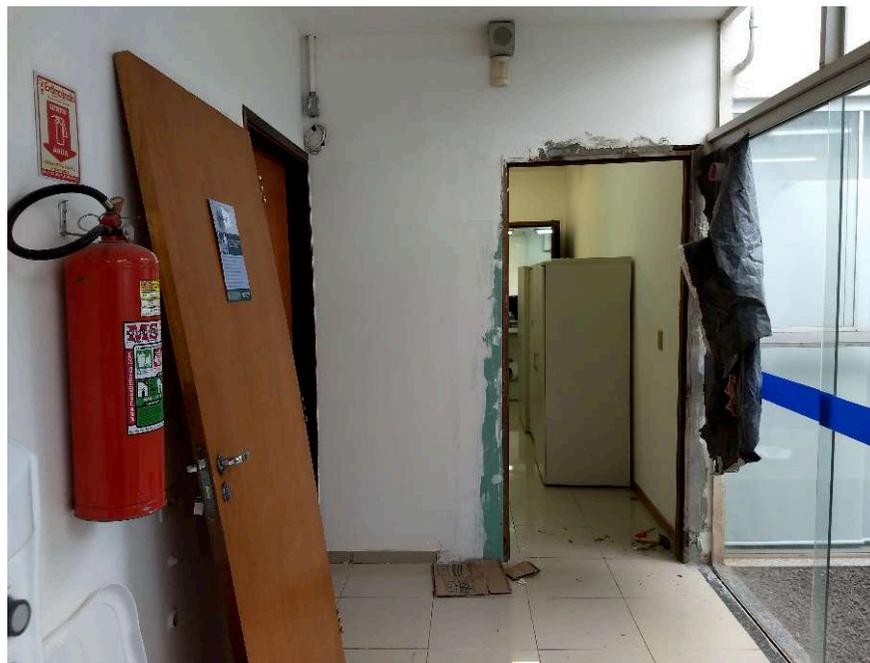
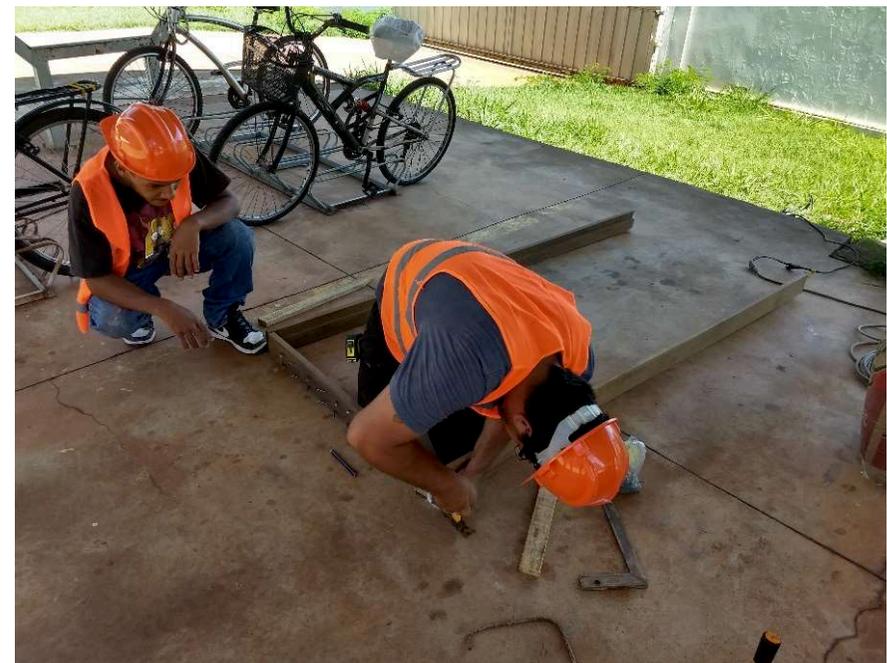
Esquadrias de madeira

Detalhe da inversão de abertura da porta da secretaria do Foro e da montagem de batente

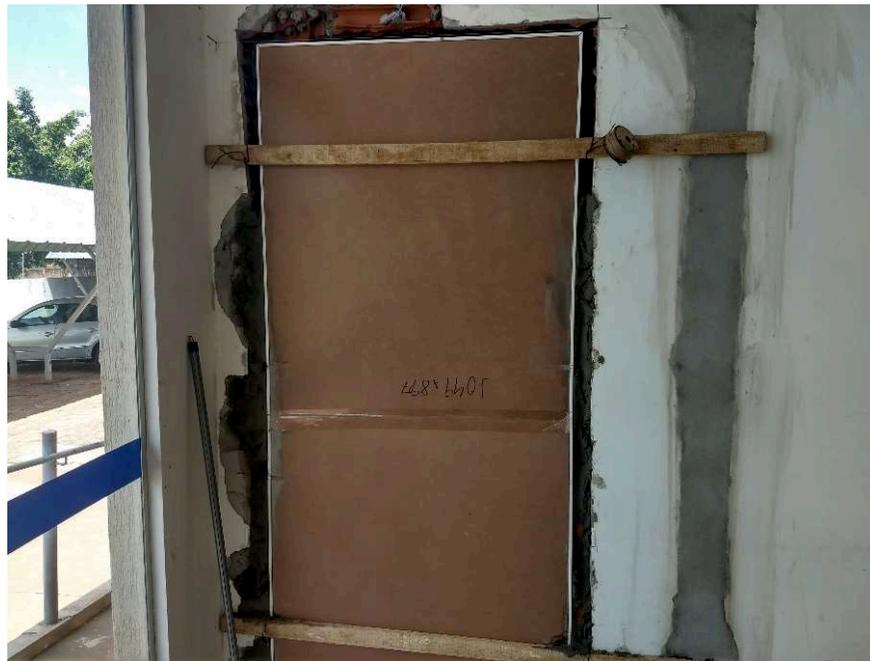
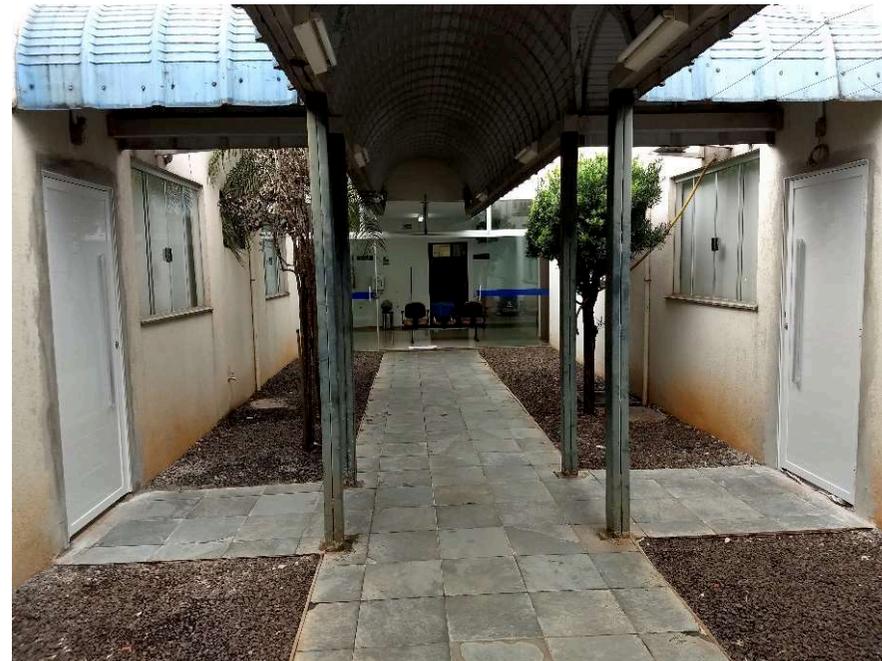
Esquadrias e ferragens

Detalhe da instalação de nova porta na sala da segurança e substituição das portas de madeira, nas secretarias, por portas de alumínio

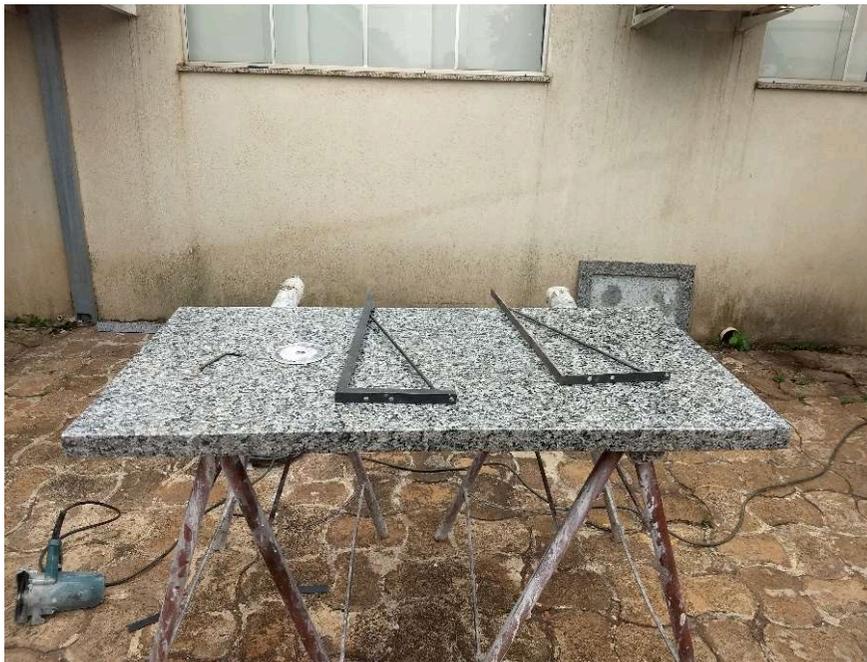
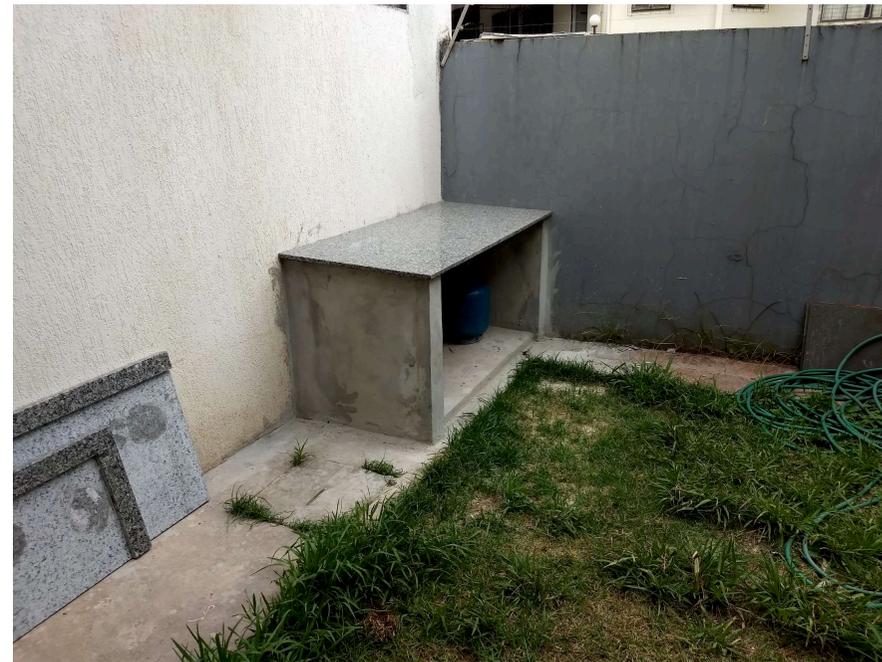
Louças, metais e acessórios

Detalhe das bancadas de granito

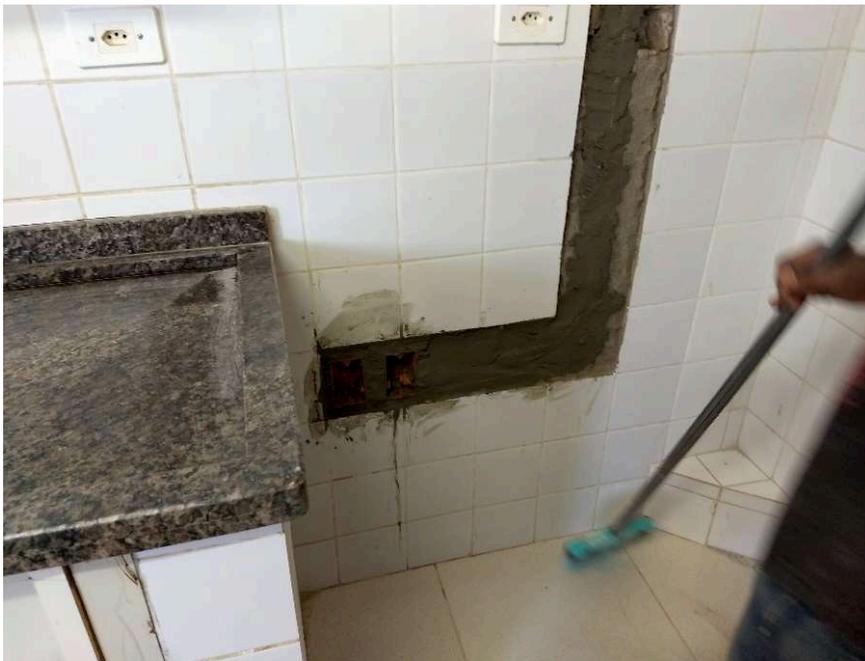
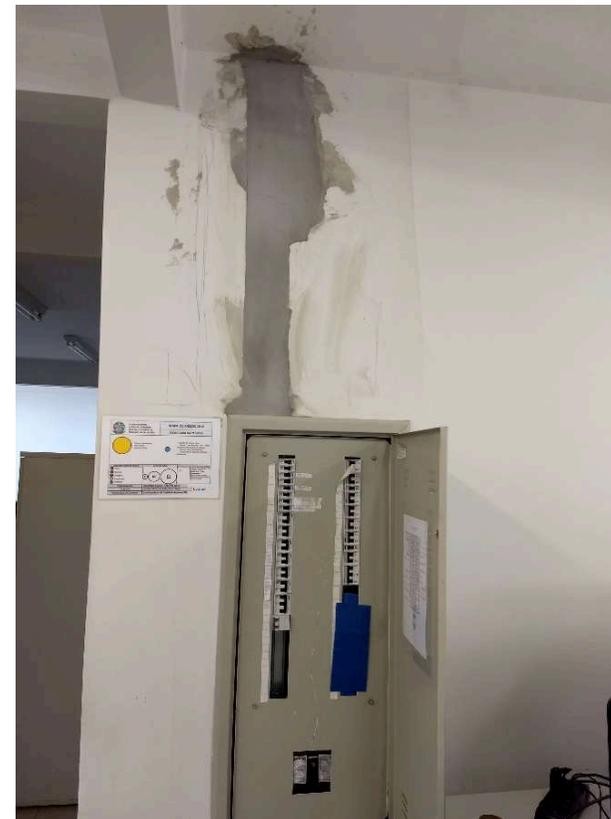
Instalações Elétricas

Detalhe das novas tomadas com circuitos independentes do forno elétrico e do fogão de indução.
Detalhe da troca dos disjuntores e do fechamento da infraestrutura.

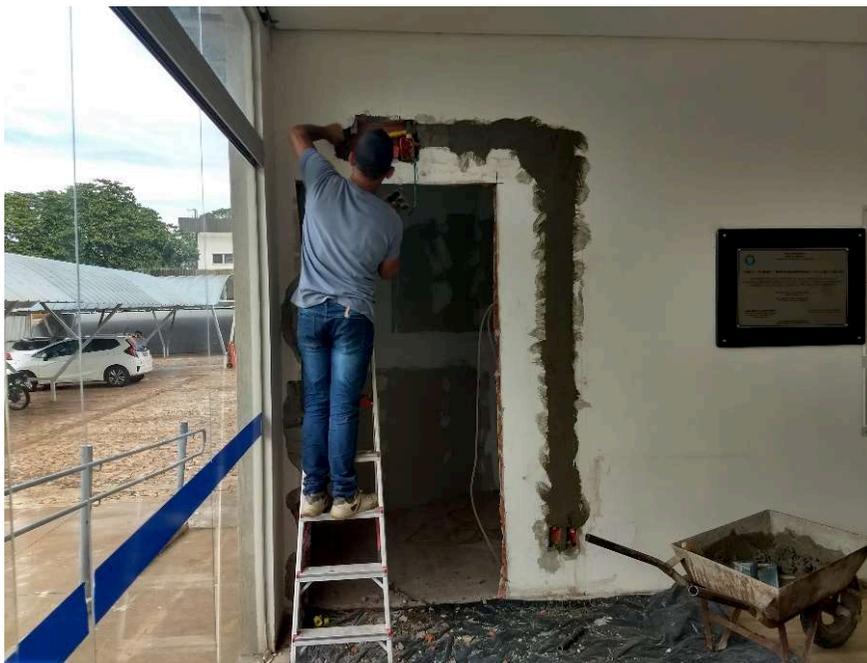
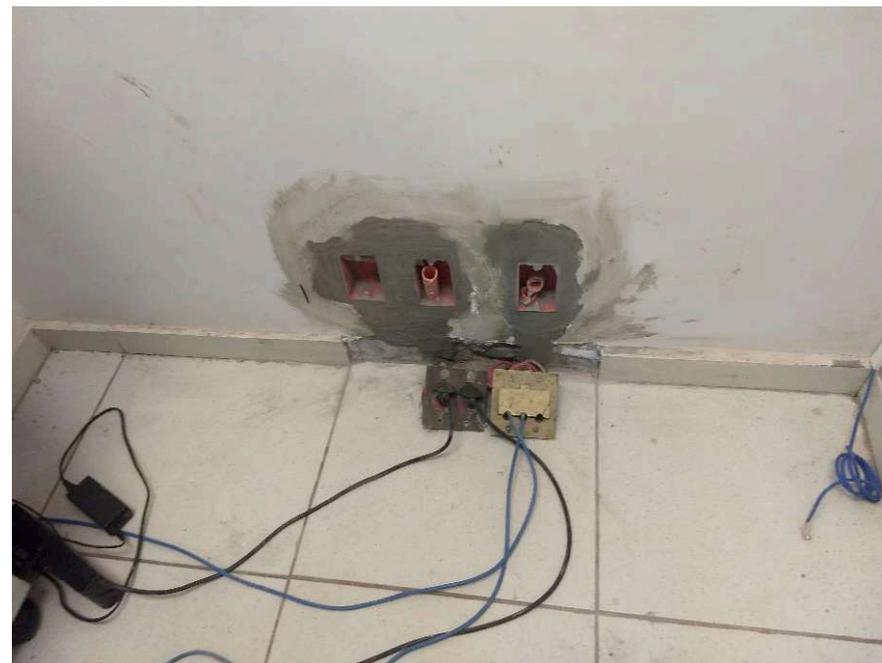
Instalações Elétricas

Detalhe da enfição de novas tomadas e da infraestrutura na recepção

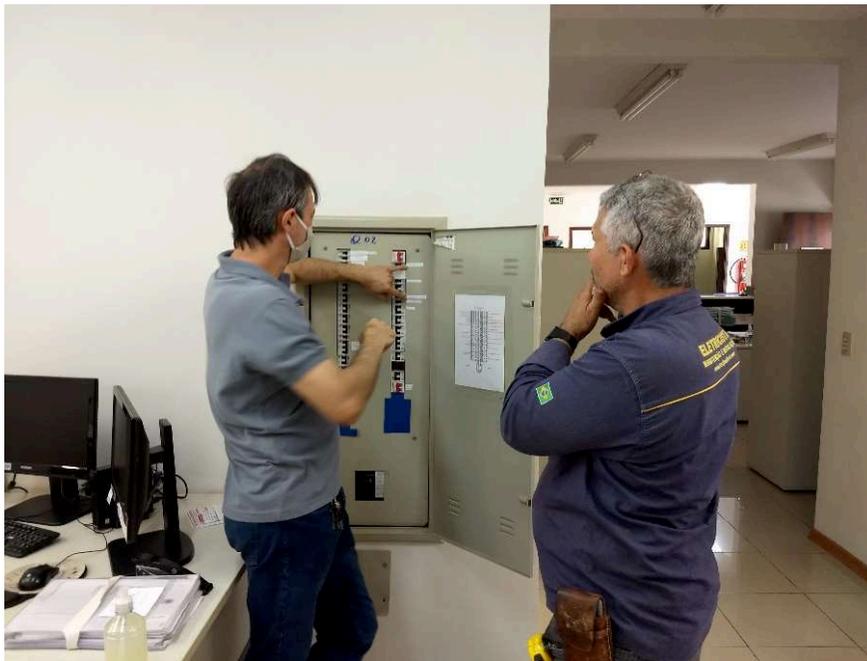
Detalhe da conferência dos circuitos com o auxiliar da fiscalização e o eletricista da empresa

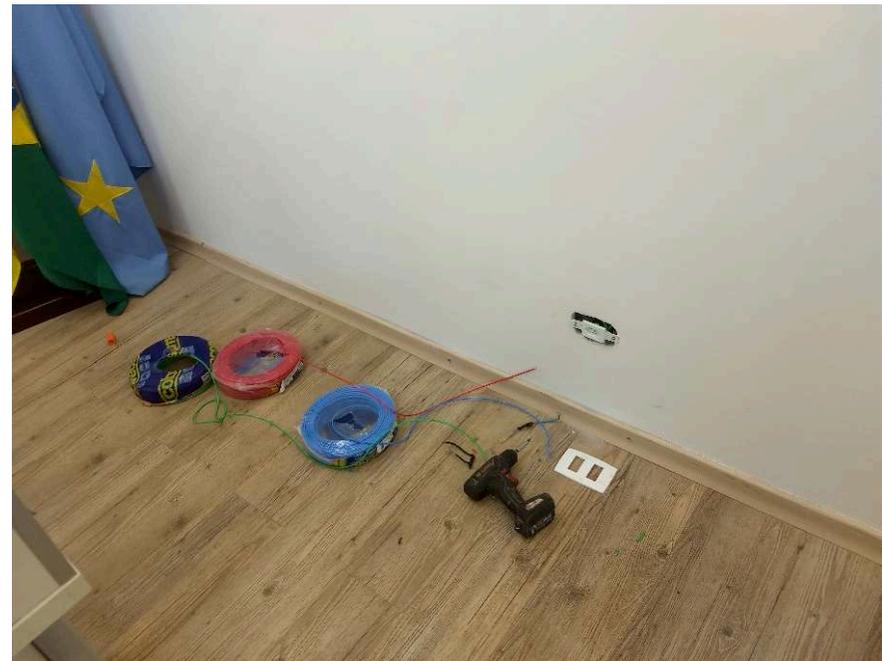
Substituição de tomada com passagem de fio terra

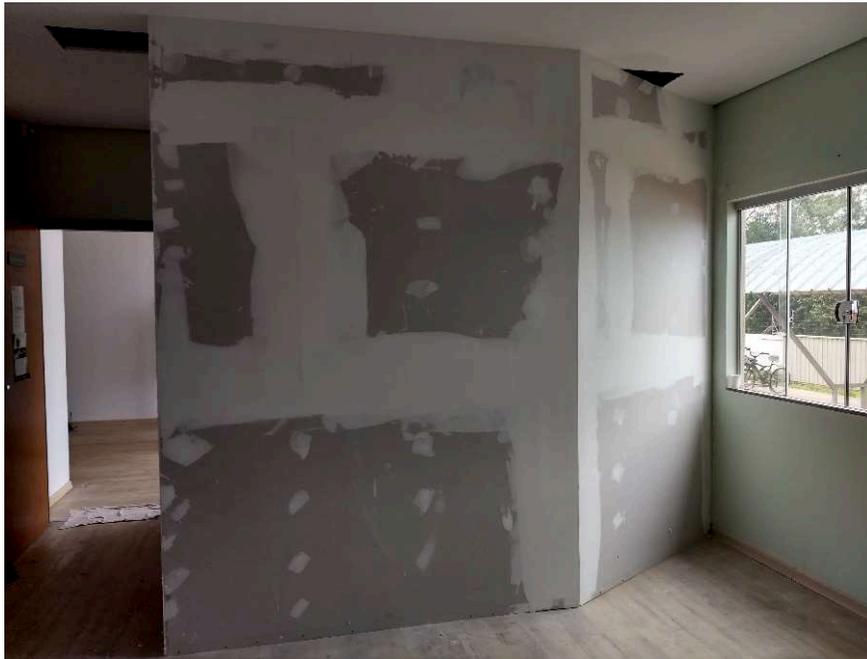
Detalhe do gesso acartonado da sala do segurança

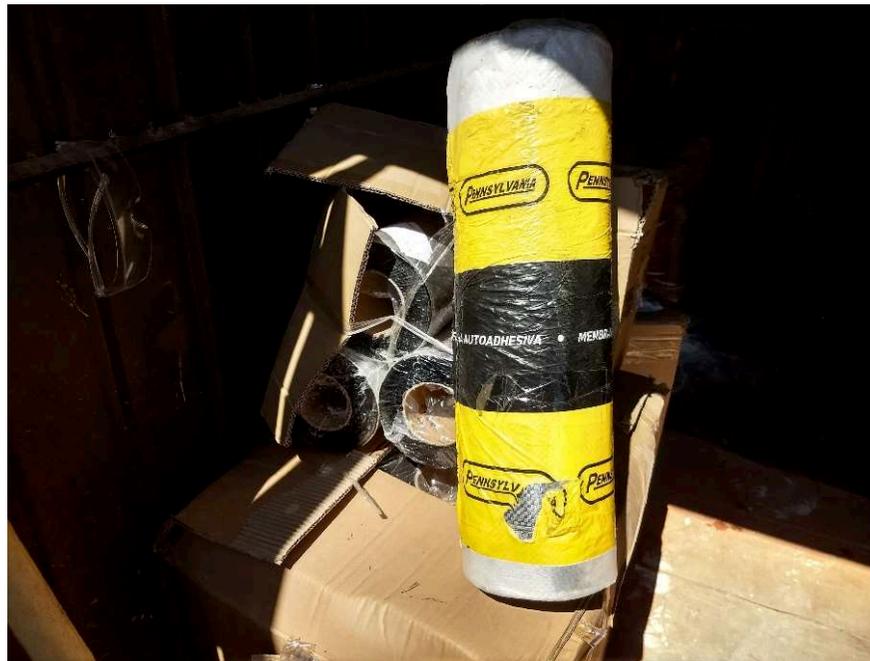
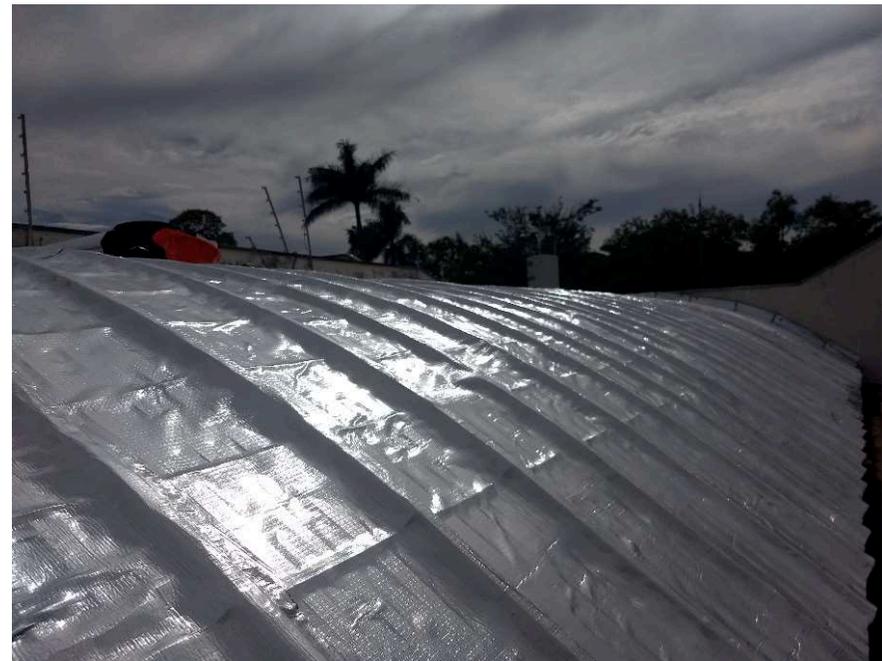
Impermeabilizações

Detalhe da manta aluminizada e da mesma aplicada na cobertura

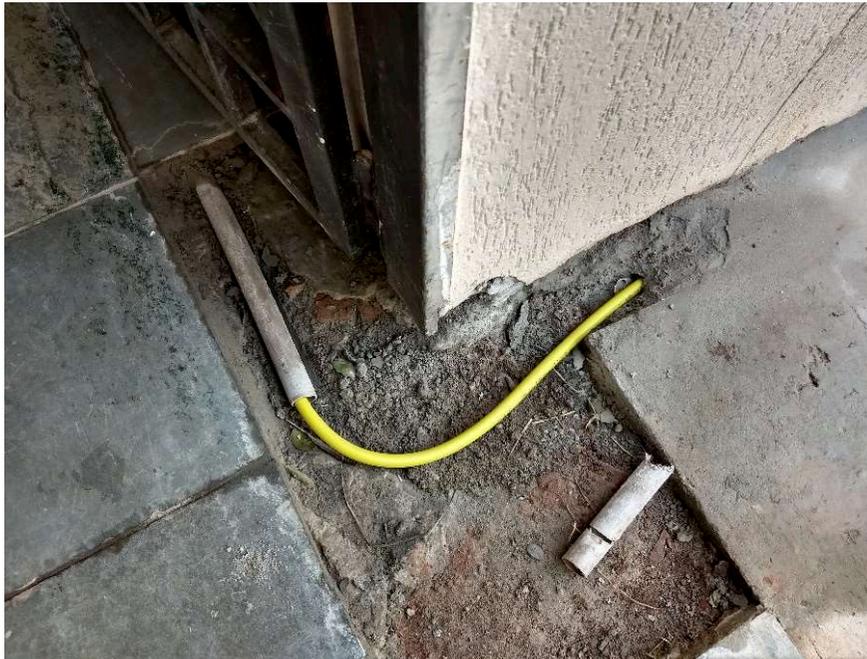
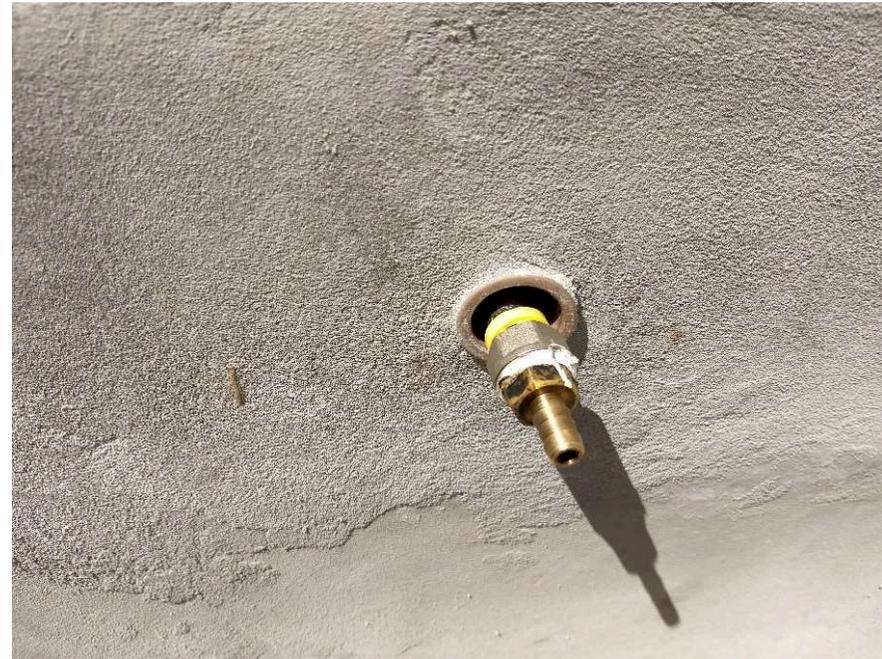
Abrigo e distribuição de gás

Detalhe da infraestrutura da tubulação de gás e o seu terminal de saída dentro do abrigo

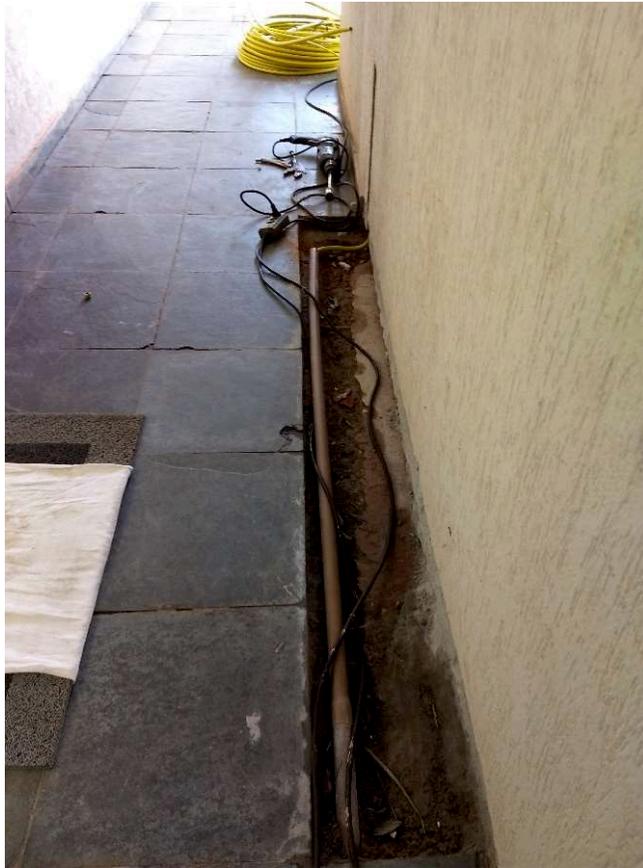
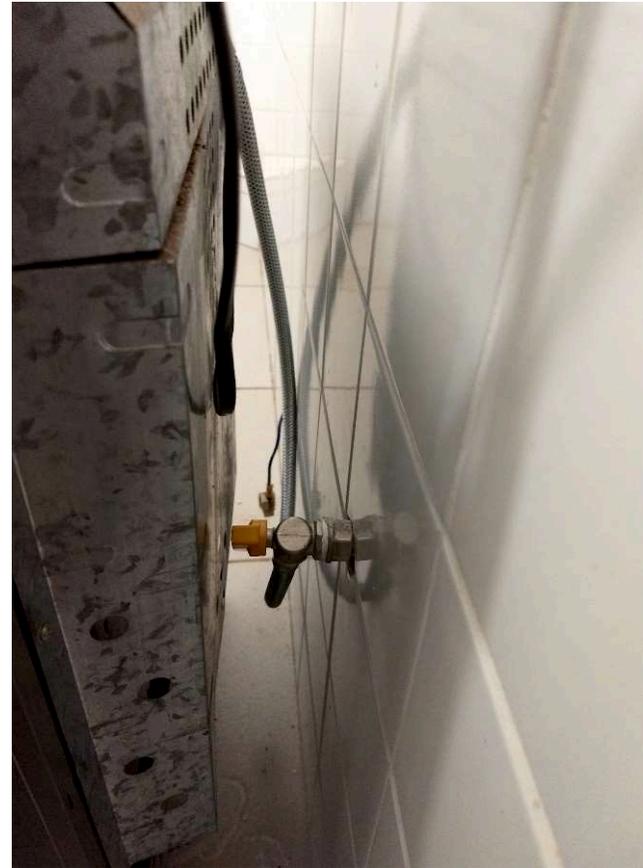
Abrigo e distribuição de gás

Infraestrutura do gás e o terminal para o fogão

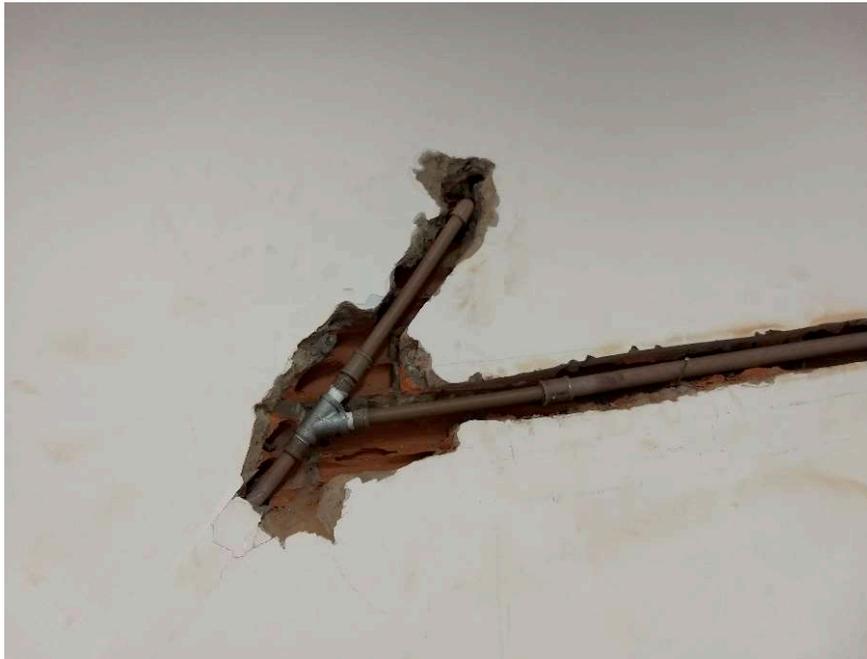
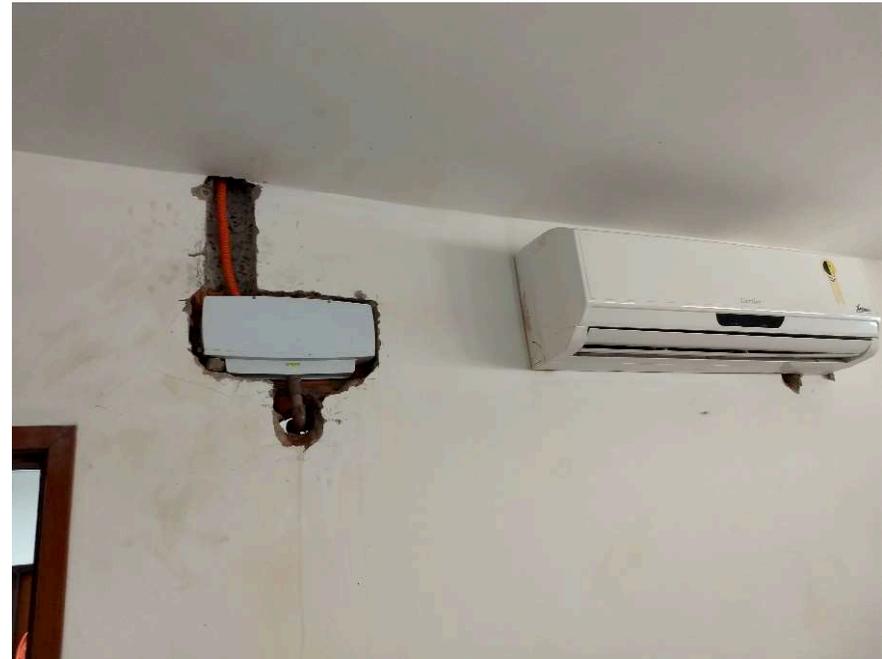
Infraestrutura de climatização

Infraestrutura de climatização: drenagem, elétrica e tubulação de cobre com caixa de passagem
