RELATÓRIO FOTOGRÁFICO

REFORMA DO FÓRUM TRABALHISTA DE DOURADOS – MS

2ª medição

17 de dezembro de 2021

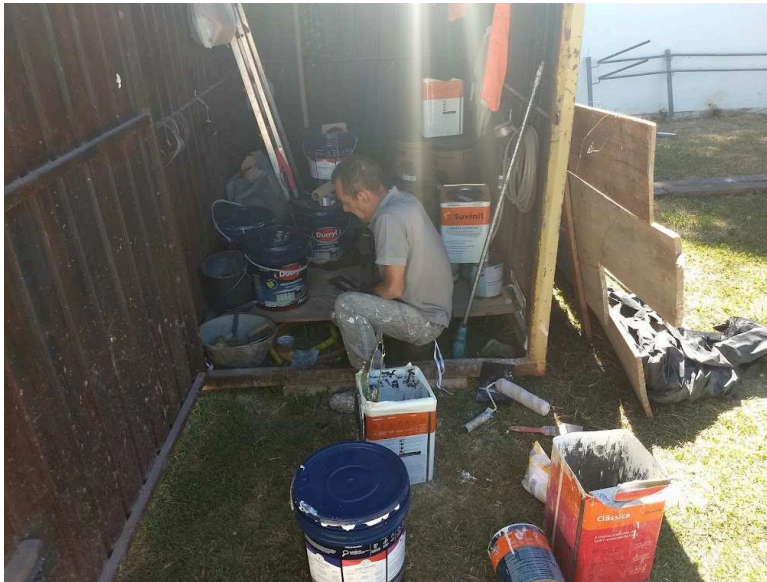
Detalhe do Container de material de pintura

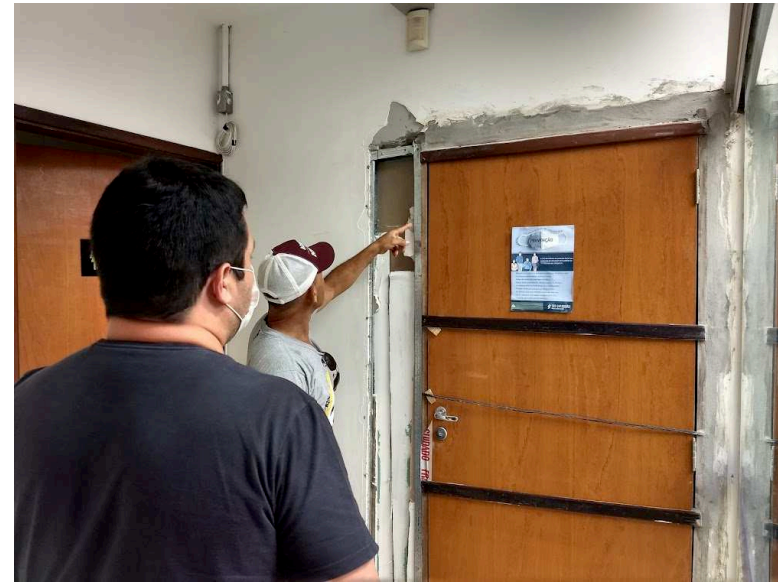
Encarregado Maurício conferindo o acabamento do gesso acartonado com o Eng. Gustavo

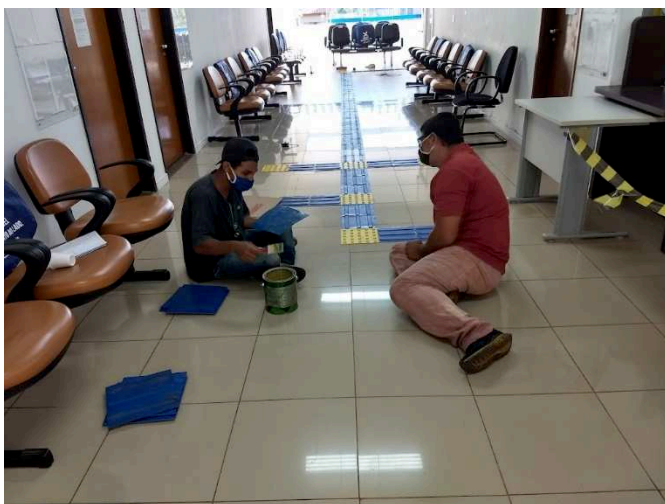
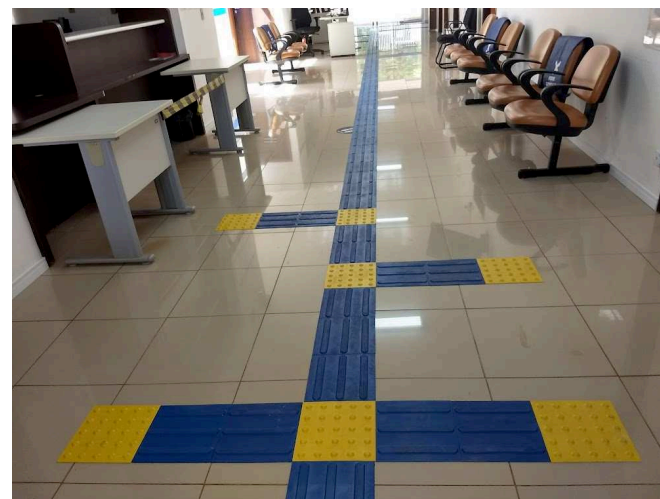
Detalhe da instalação do piso podô tátil de alerta e direcional

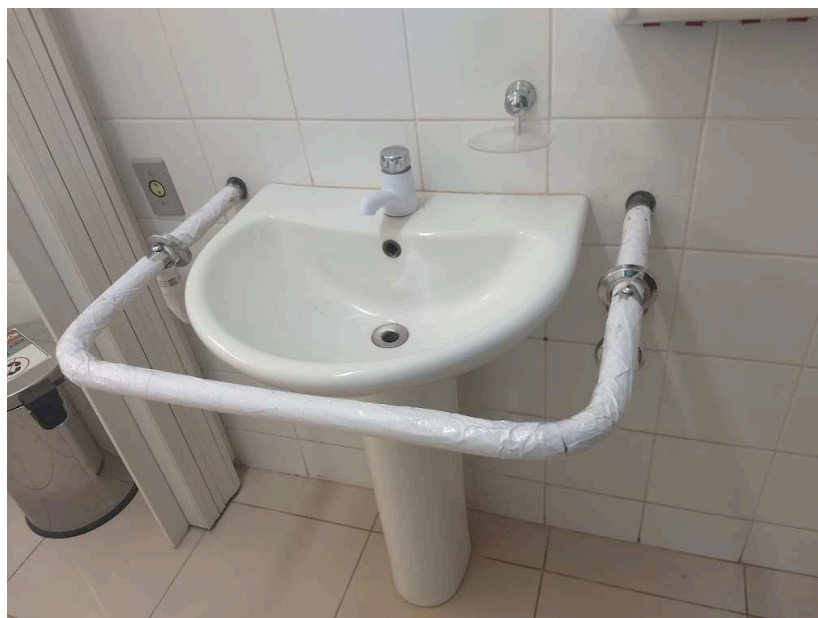
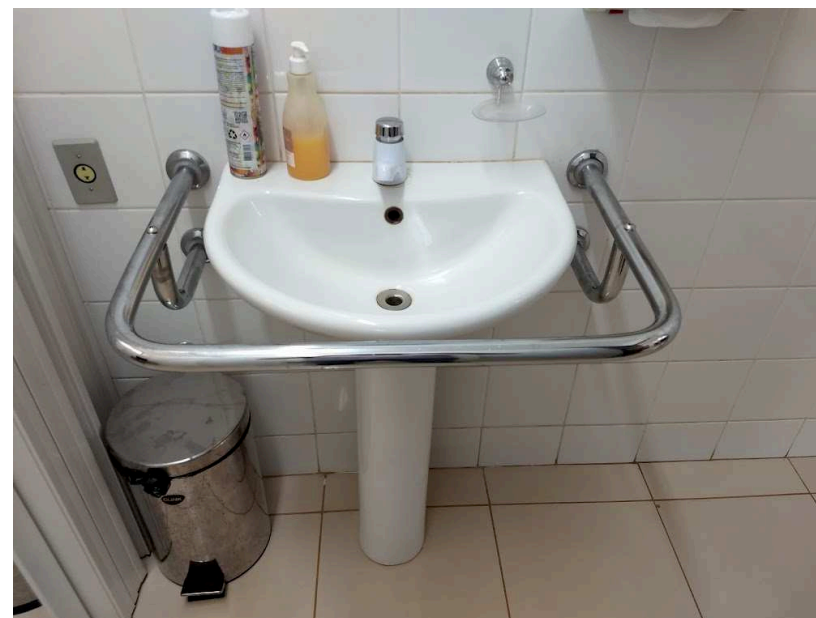
Detalhe do lavatório com barra de apoio no WC adaptado

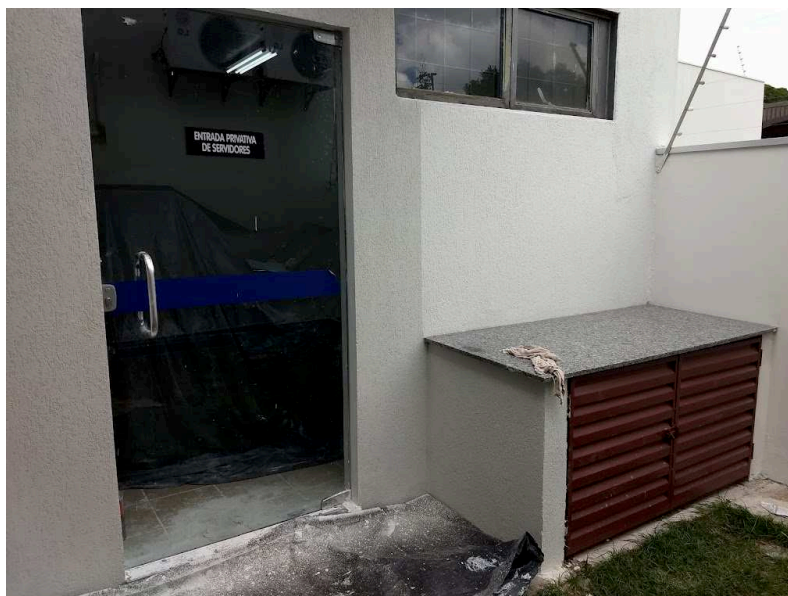
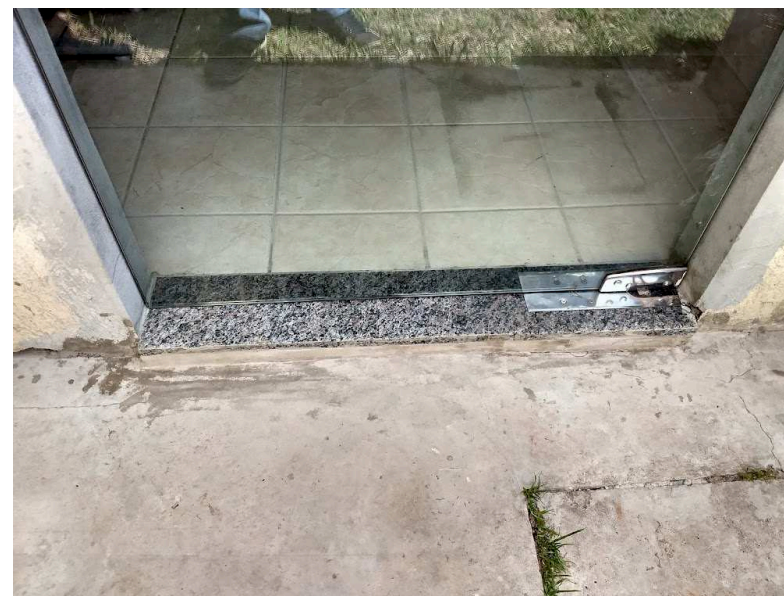
Detalhe da porta de vidro, mola, soleira de granito e abrigo da gás

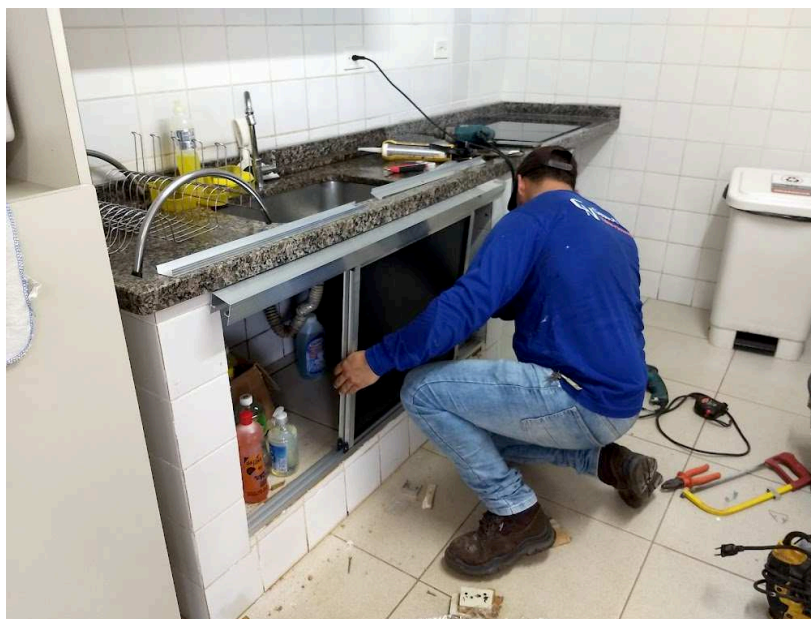
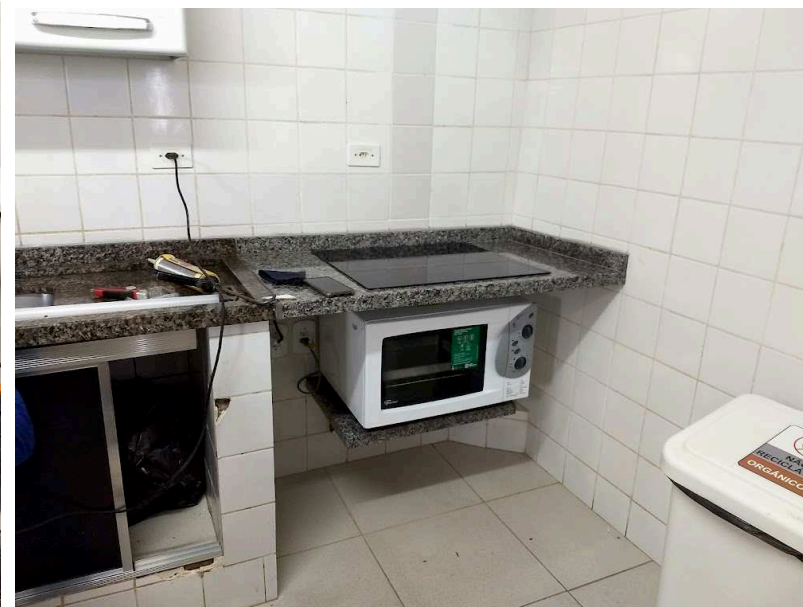
Detalhe da montagem das portas do armário e bancada de granito já com o fogão e forno elétrico instalados

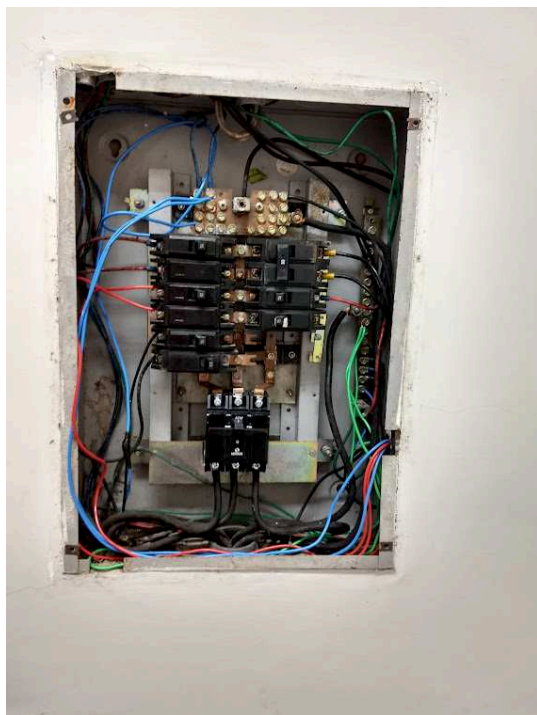
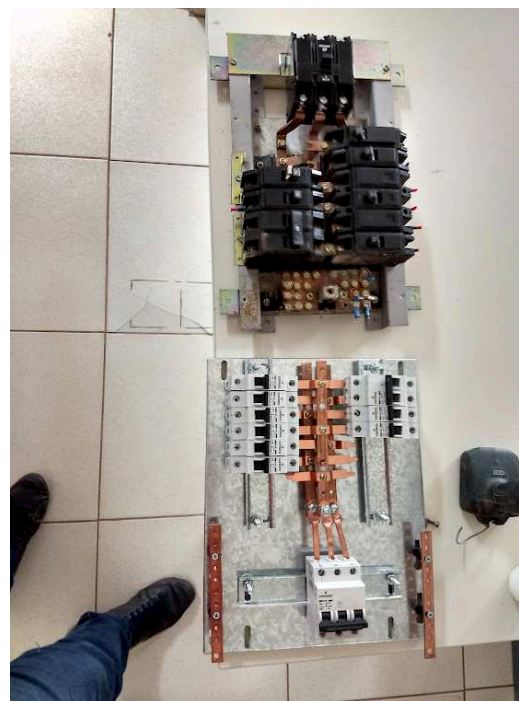
Detalhe do quadro antigo antes de ser trocado e do novo quadro a ser instalado

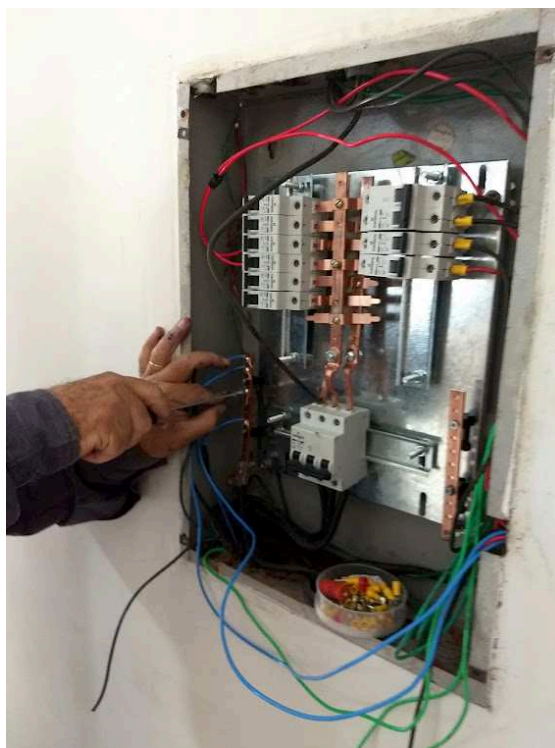
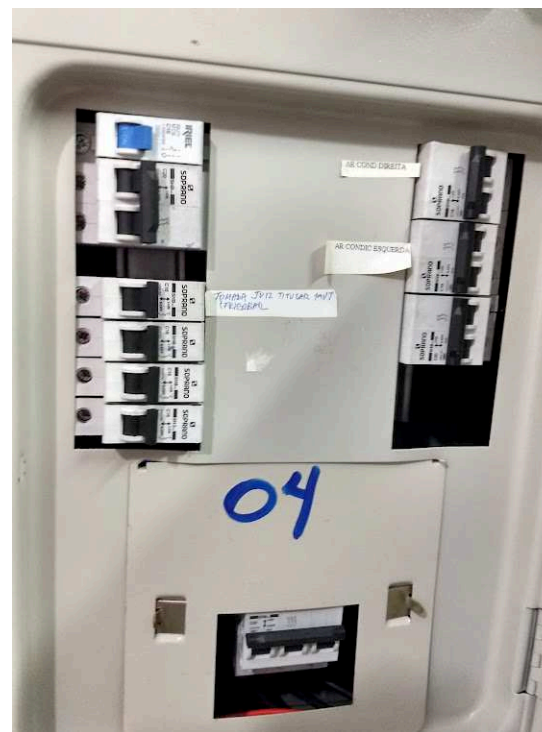
Detalhe da instalação do novo quadro de distribuição (nº4)

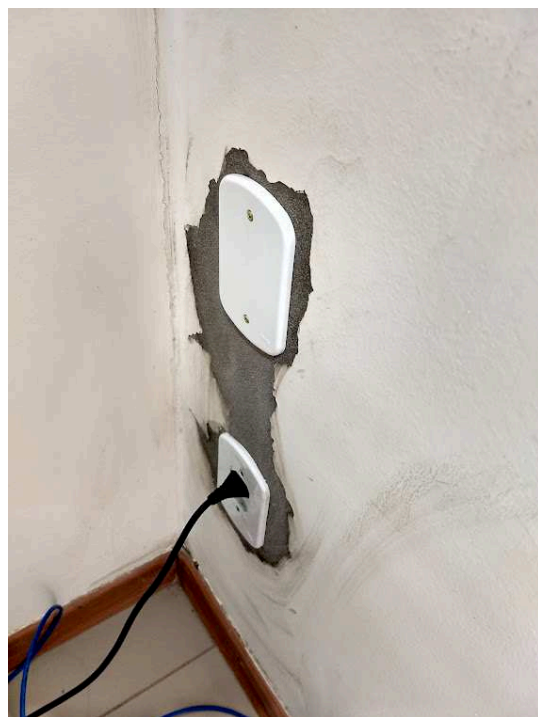
Detalhe de tomadas embutidas e substituídas

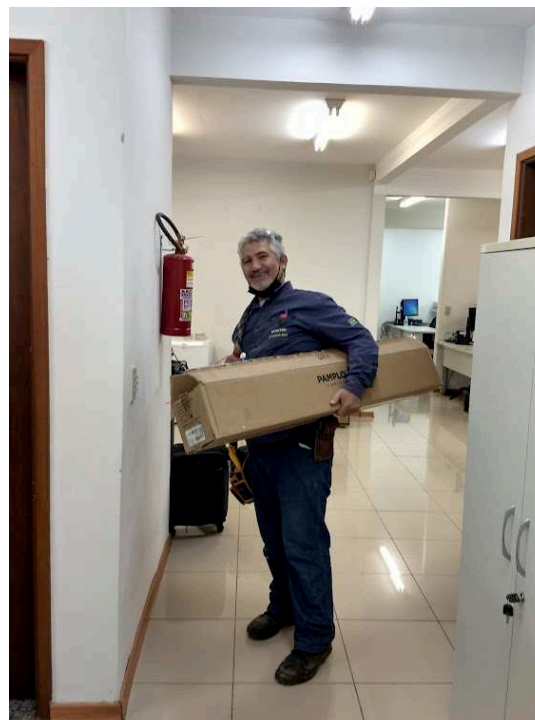
Substituição das lâmpadas fluorescentes por leds

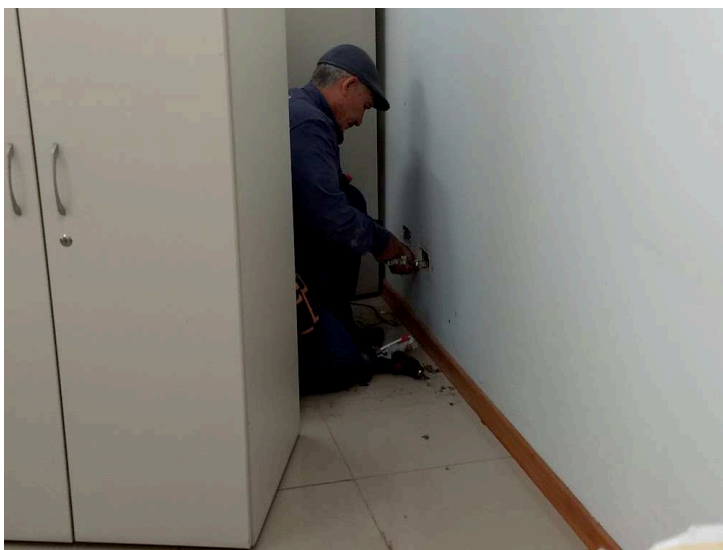
Detalhe de substituição de tomadas

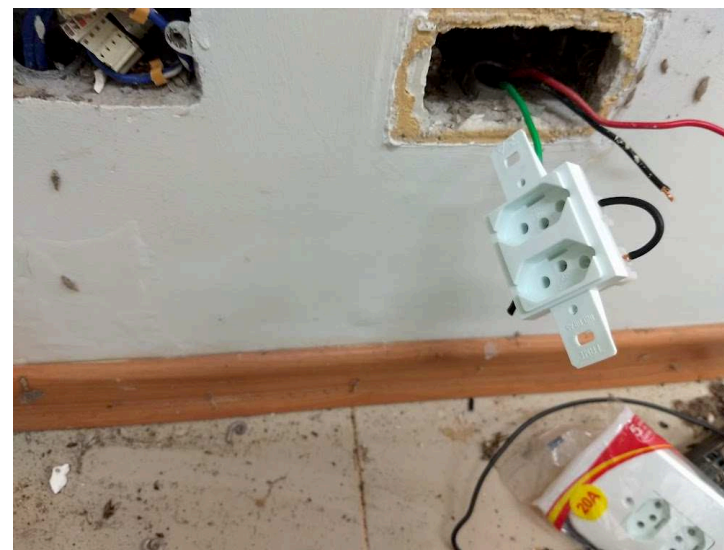
Detalhe do fio terra instalado nas novas tomadas

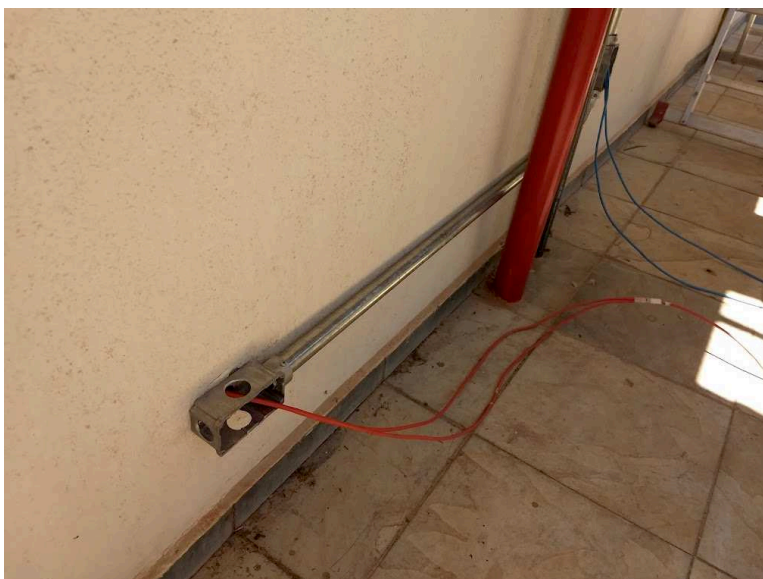
Detalhe da ampliação da infraestrutura da lógica

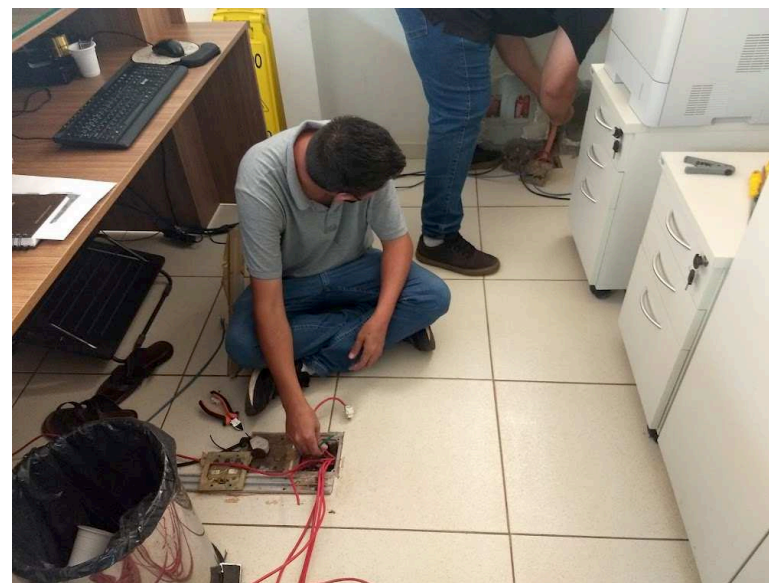
Detalhe do cabeamento cat6

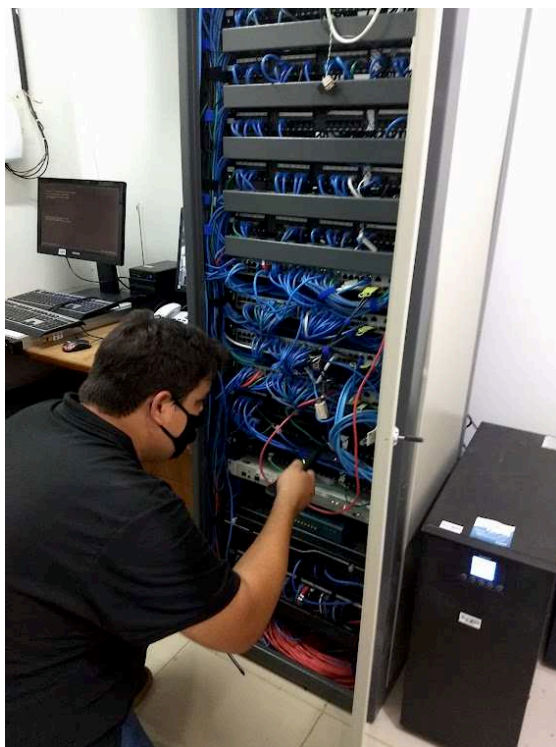
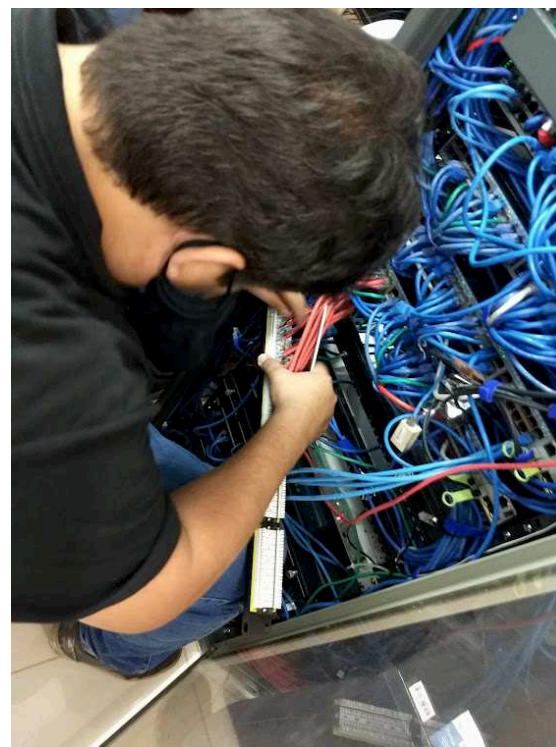
Detalhe da identificação e certificação dos novos pontos de lógica

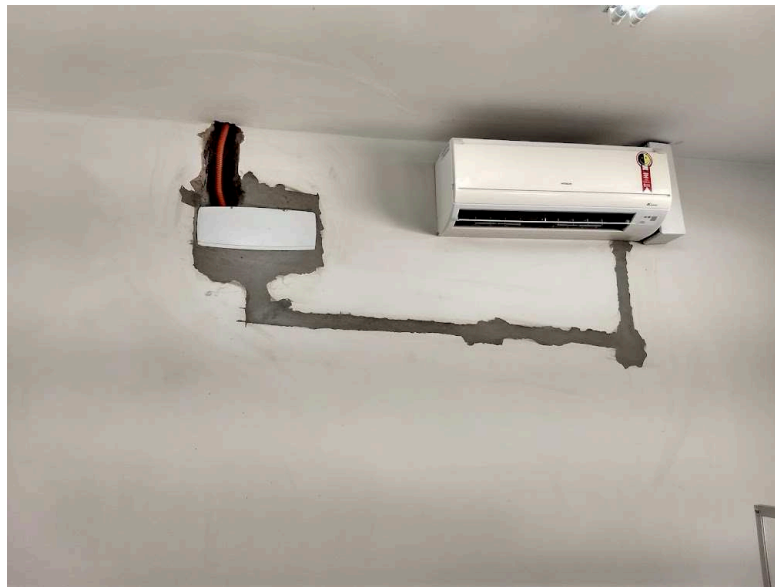
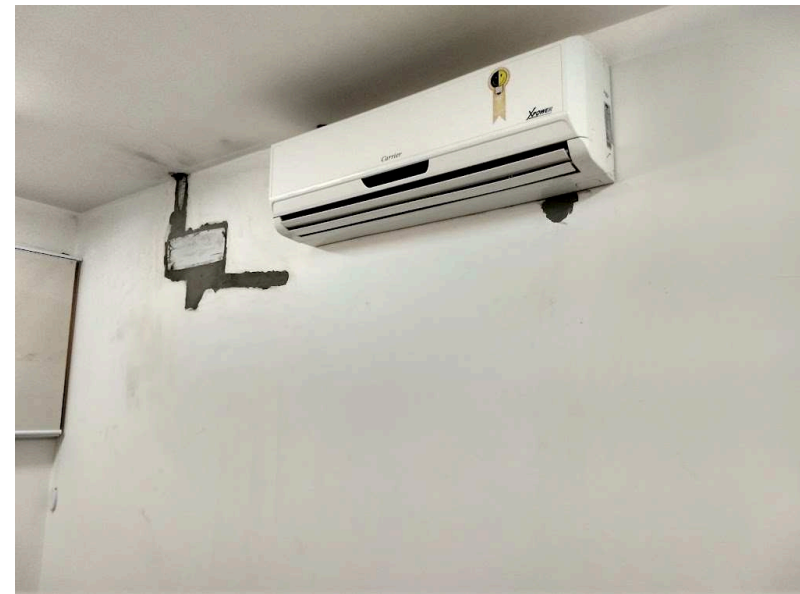
Detalhe da infraestrutura do ar condicionado com elétrica, tubulação frigorígena e caixa de passagem

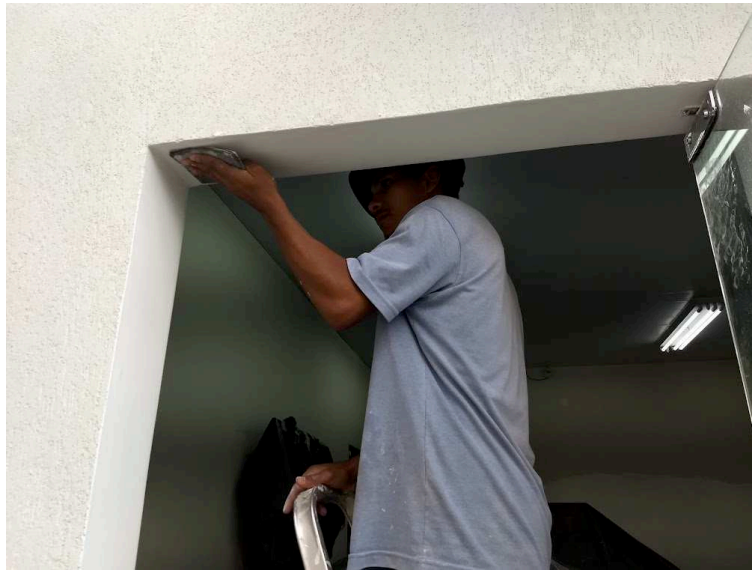
Emassamento e lixamento de pintura interna

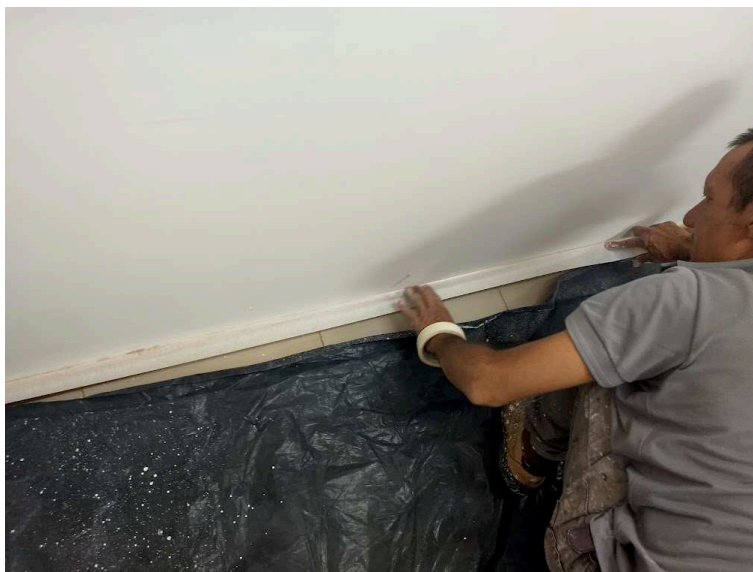
Detalhe do fitamento e do recorte para pintura

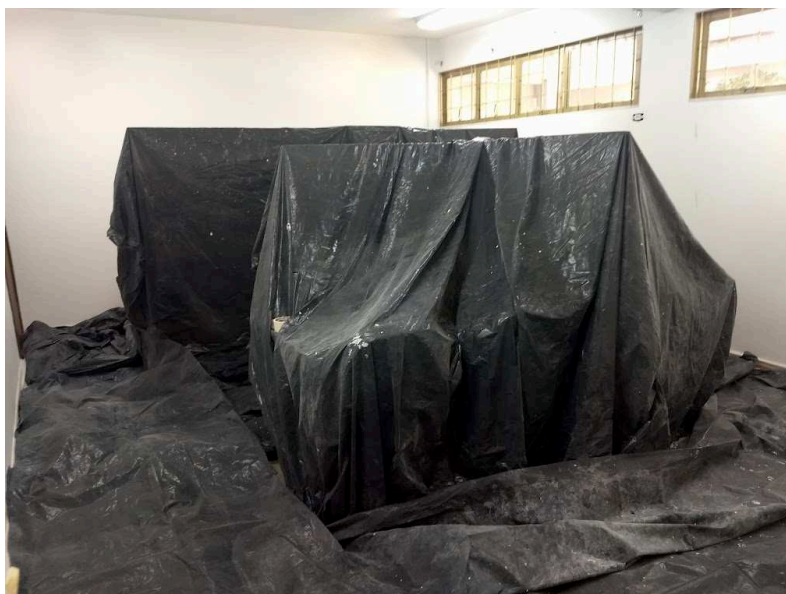
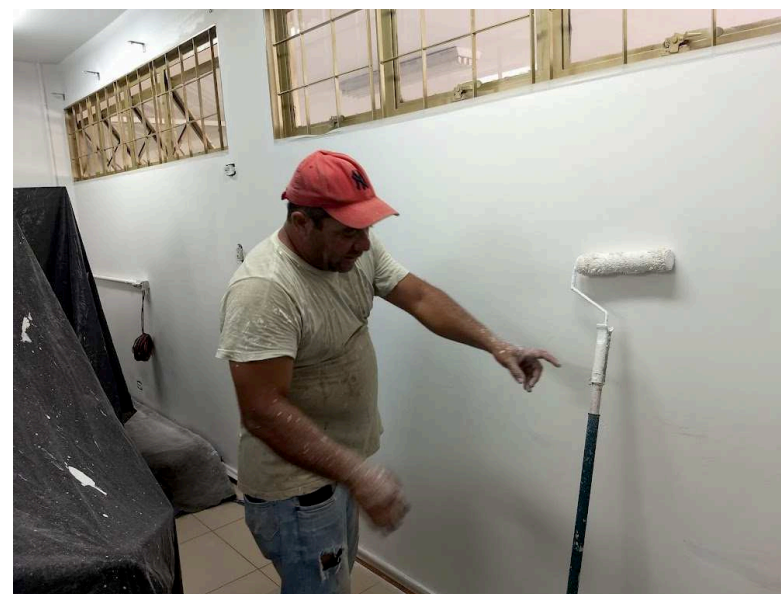
Detalhe da preparação do ambiente e 1ª demão de látex

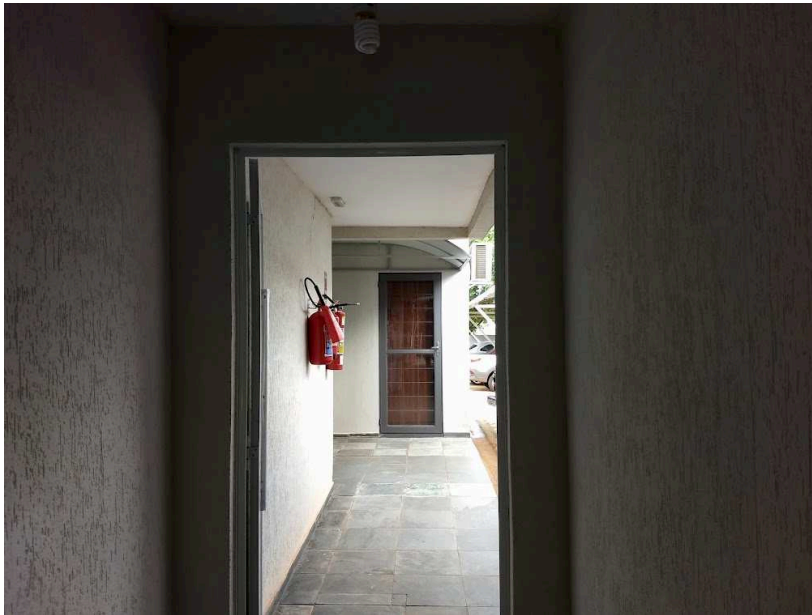
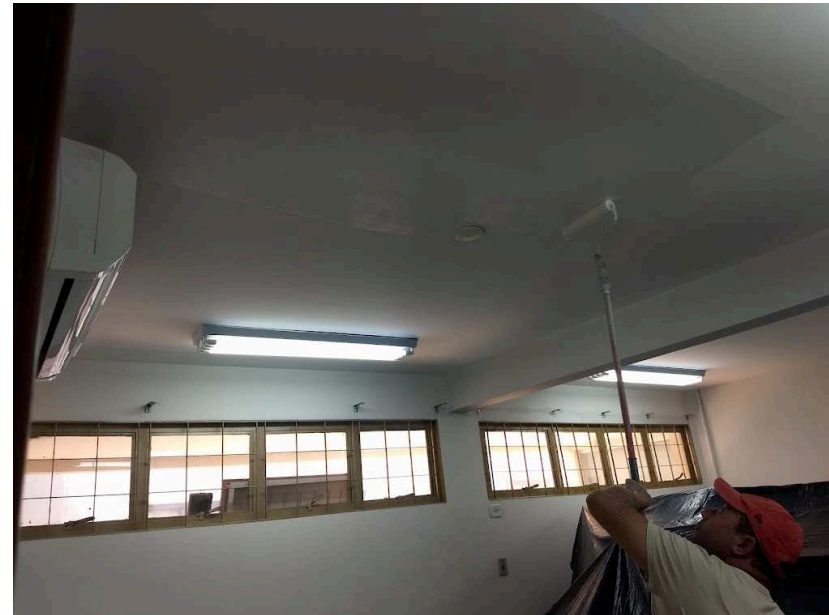
Detalhe da textura acrílica externa e pintura interna de teto

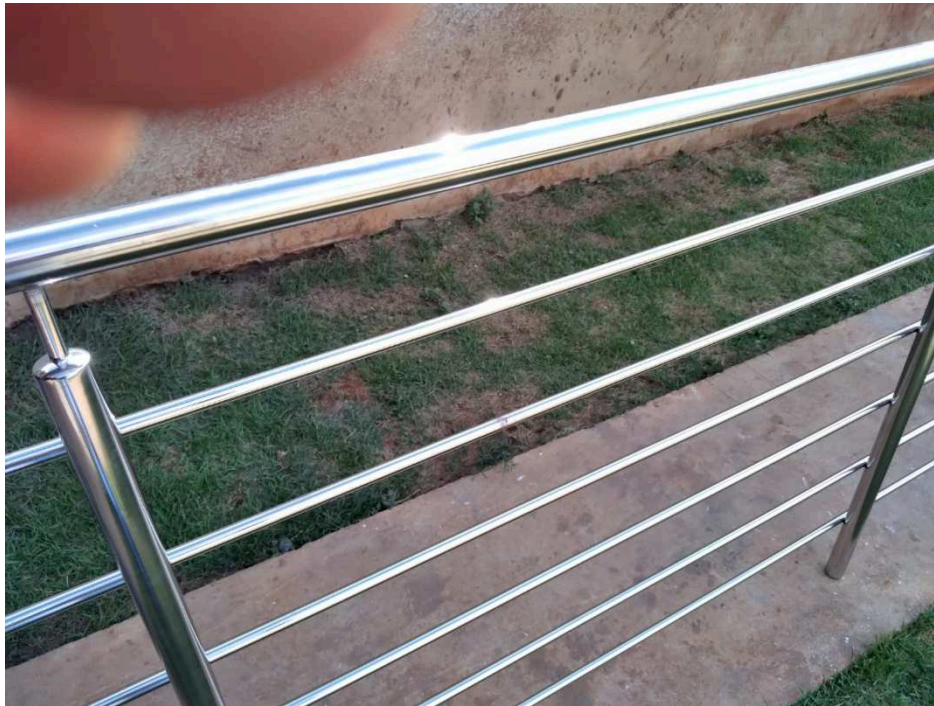
Detalhe do guarda corpo e corrimão
