RELATÓRIO FOTOGRAFICO

REFORMA DO FÓRUM TRABALHISTA DE TRÊS LAGOAS – MS

3ª medição – parte 2 (final)

23 de maio de 2022

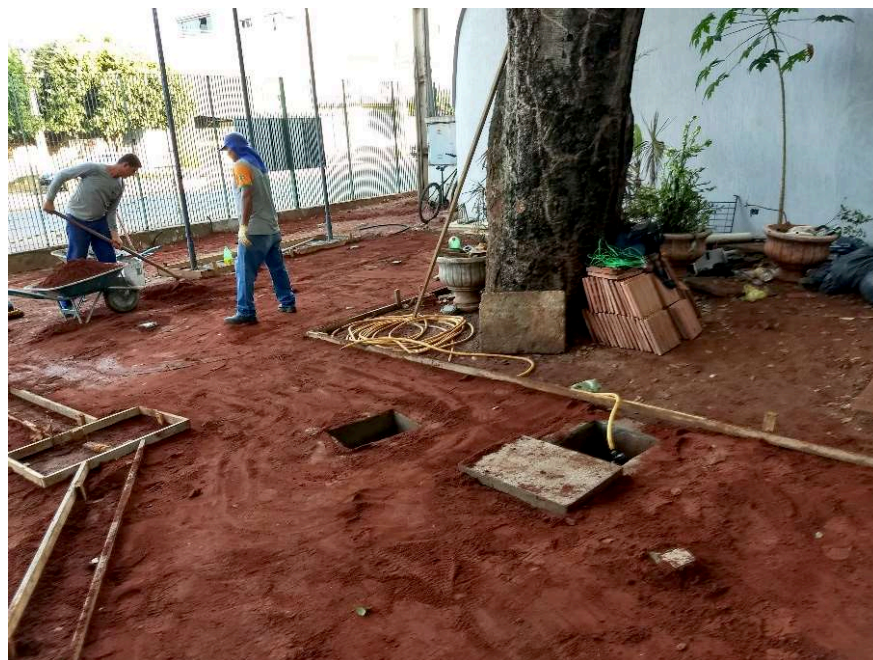
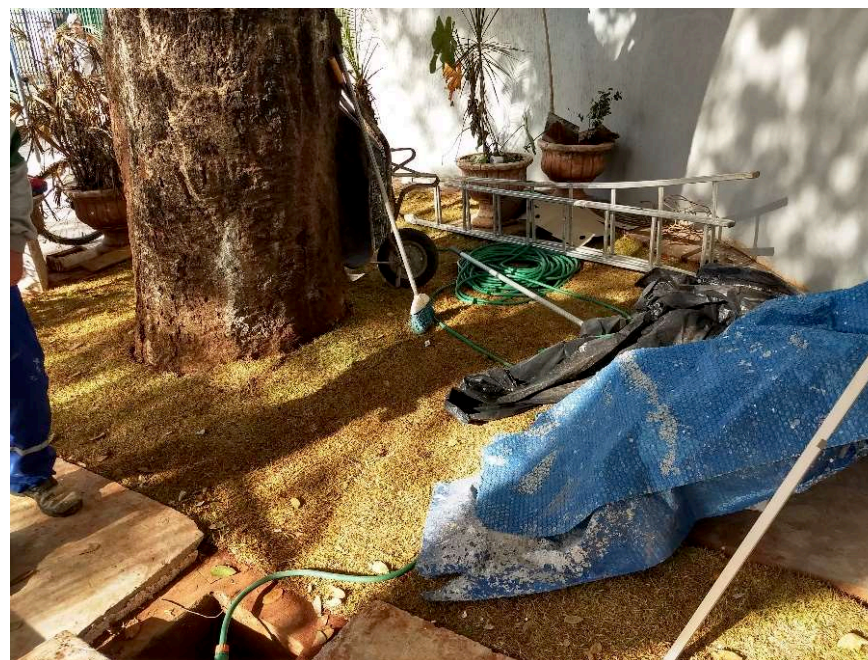
Detalhe da preparação de nivelamento de solo para concretagem.

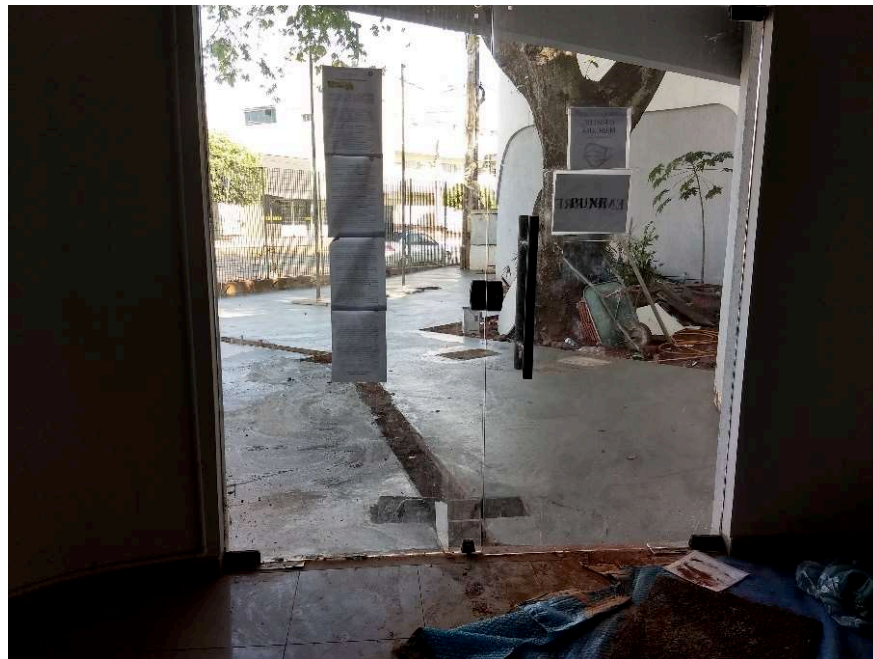
Detalhe da mola hidráulica de piso para porta de vidro temperado.

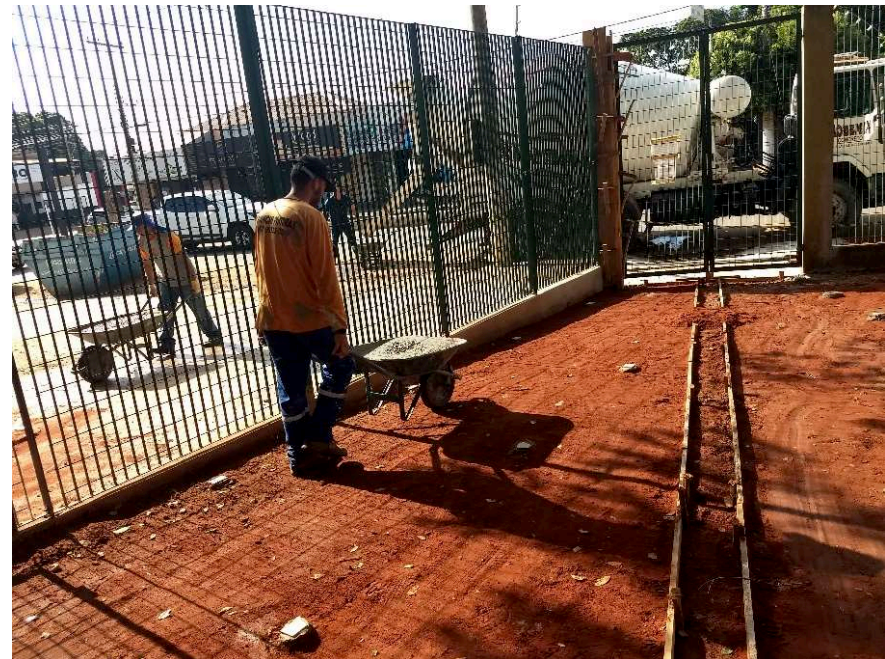
Detalhe de gradil metálico já reinstalado.

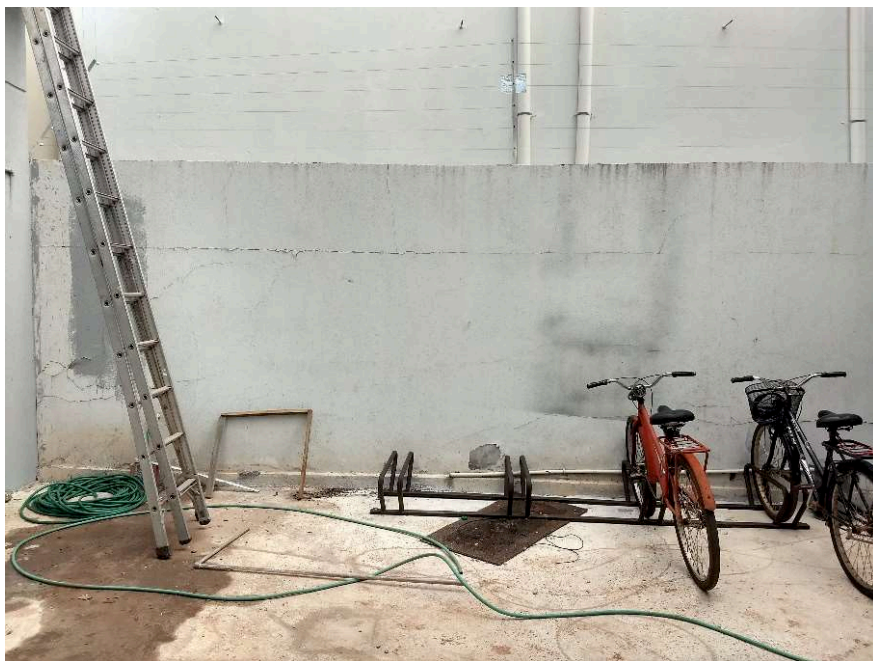
Detalhe do paraciclo em aço galvanizado, para até 5 bicicletas.

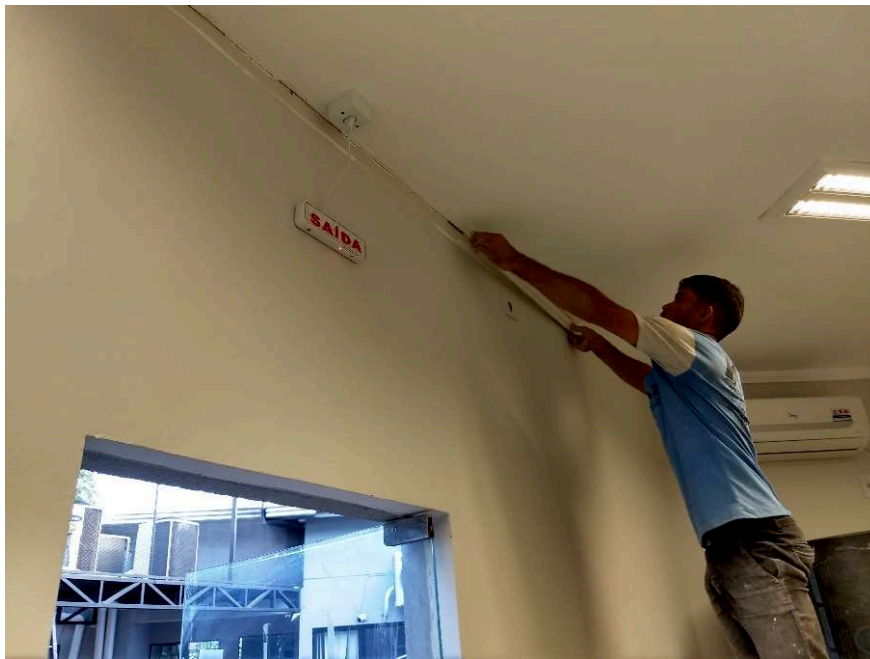
Detalhe de luminária de emergência, com lâmpadas LED de 2W.

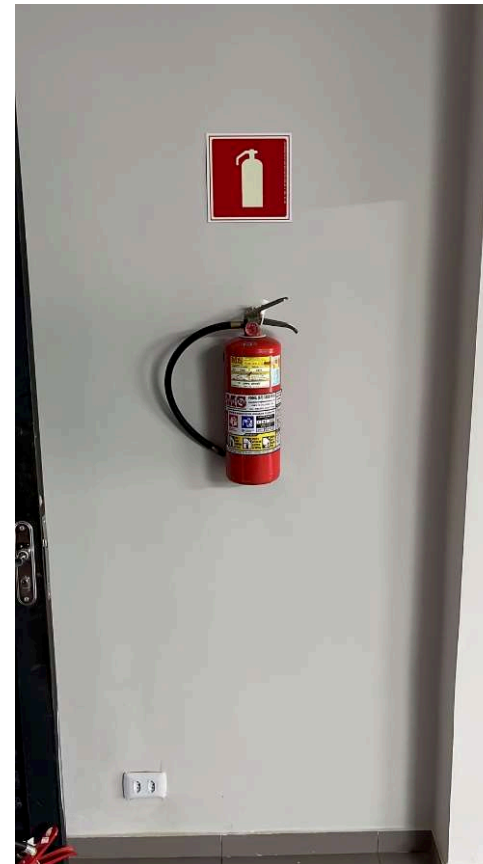
Detalhe de extintor de incêndio portátil

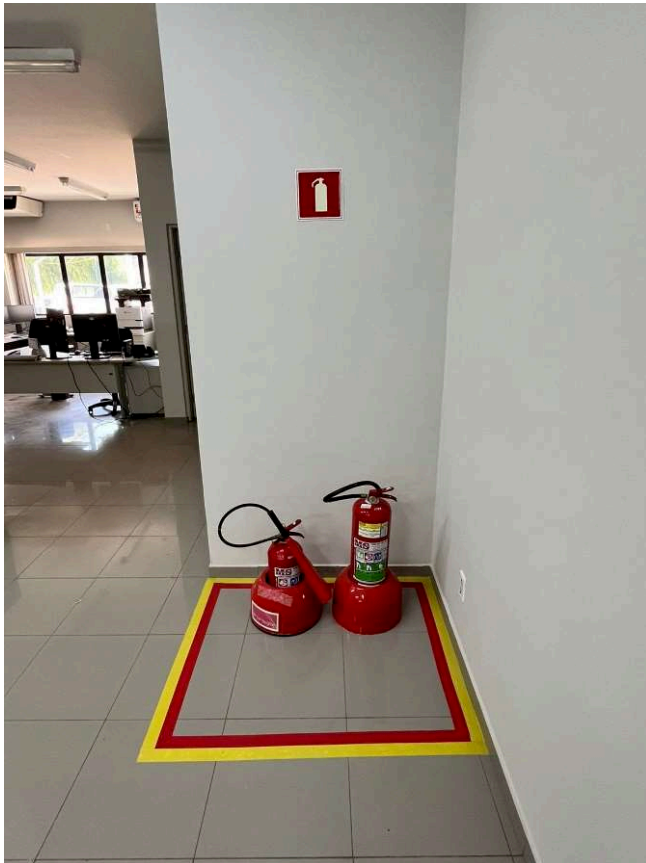
Detalhe de adesivo de piso com demarcação de extintor.

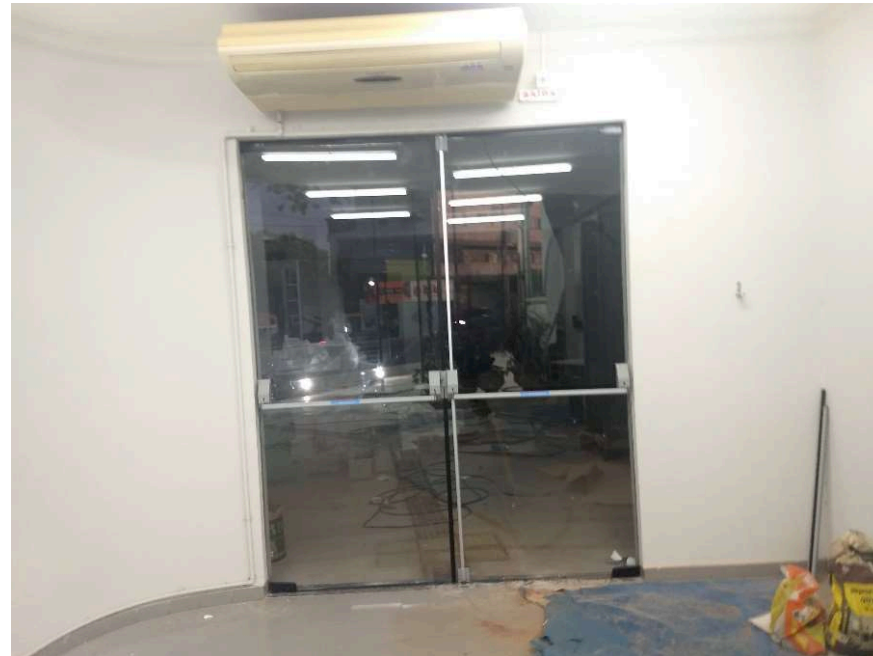
Detalhe de barra antipânico, dupla, de acionamento radial.

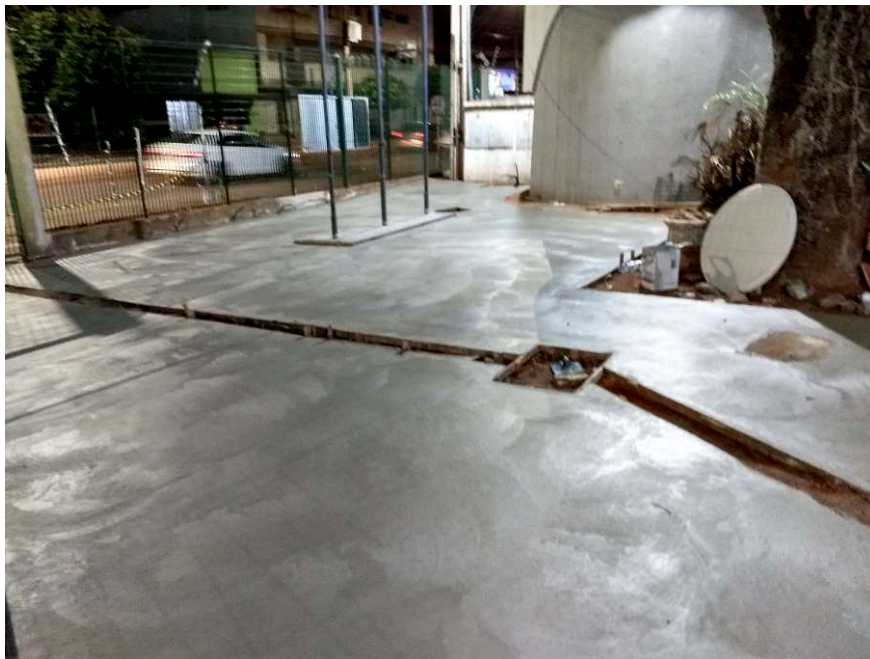
Detalhe do acabamento polido para piso de concreto.

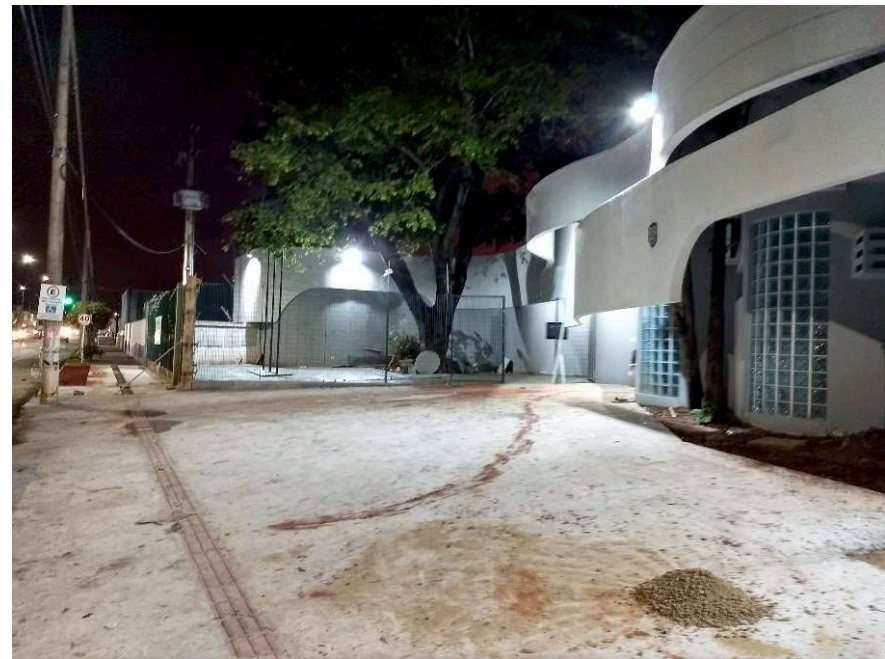
Detalhe da execução de passeio com concreto moldado "in loco".

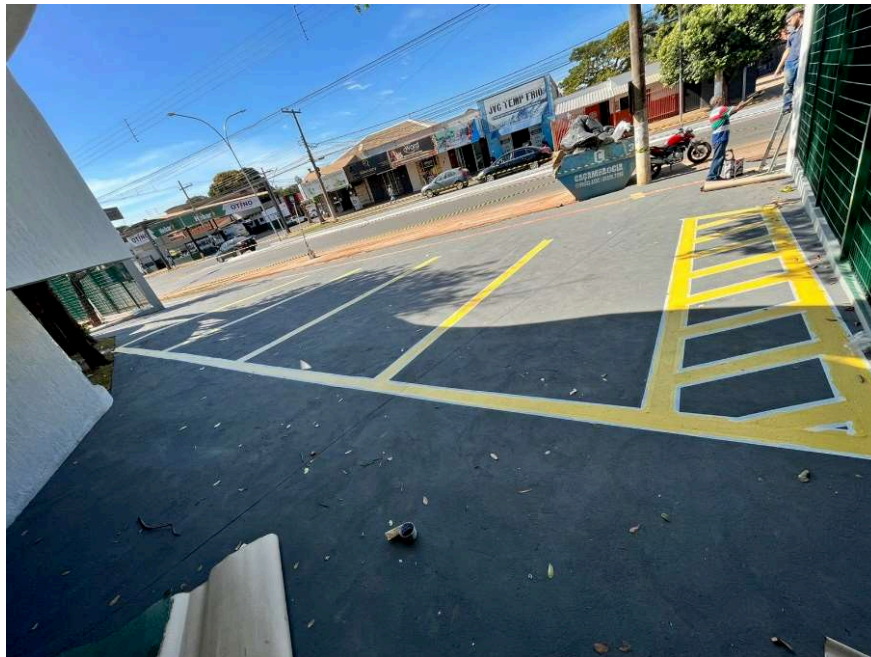
Detalhe de pintura e demarcação de piso com tinta epóxi.

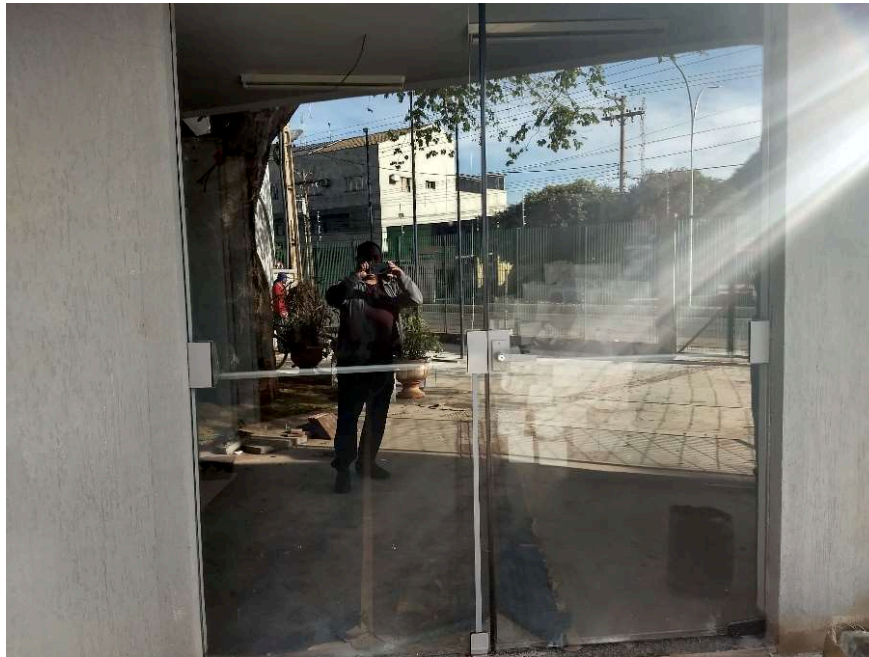
Detalhe da porta de abrir com mola hidráulica, em vidro temperado.

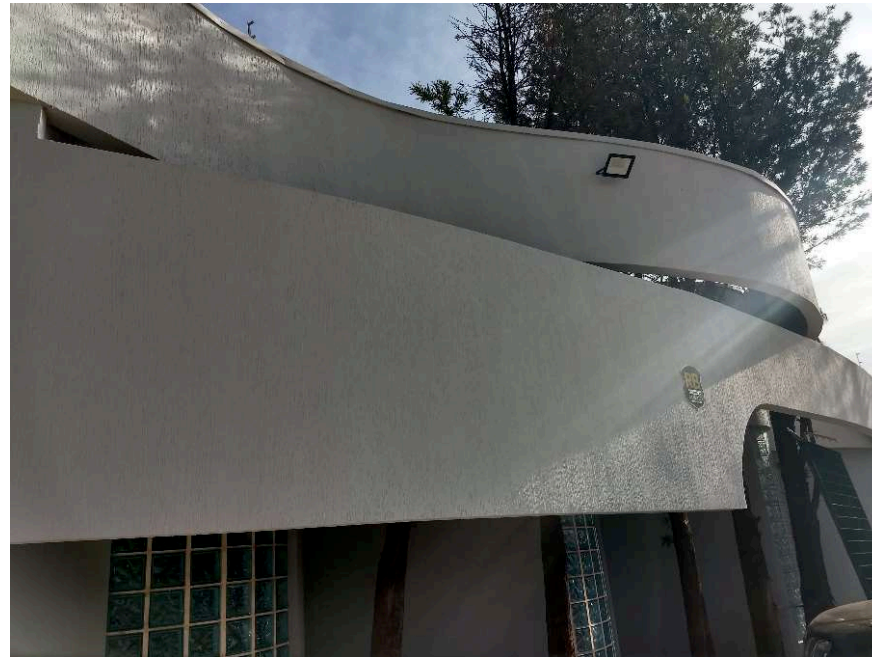
Detalhe da aplicação de textura acrílica em parede.

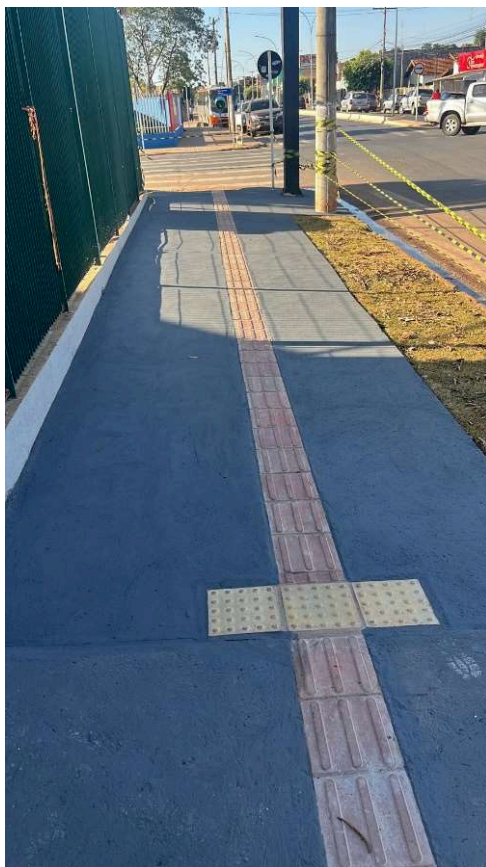
Detalhe do piso podotátil de concreto, assentado no passeio público.

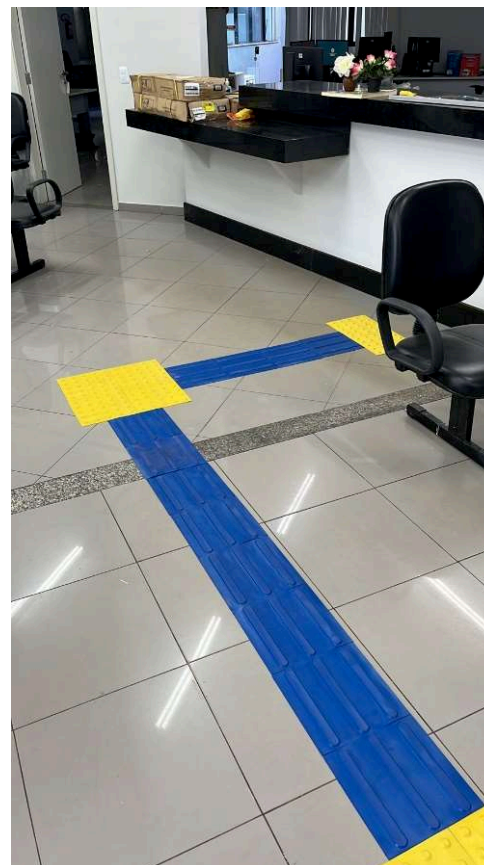
Detalhe de placa podotátil de borracha, assentada com cola.

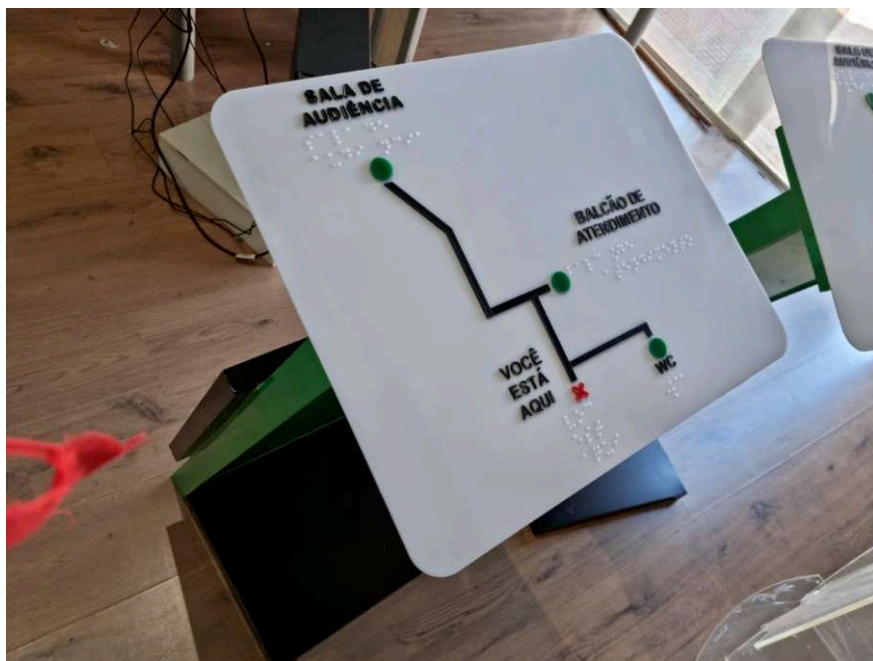
Detalhe de mesa tátil com pedestal em aço.

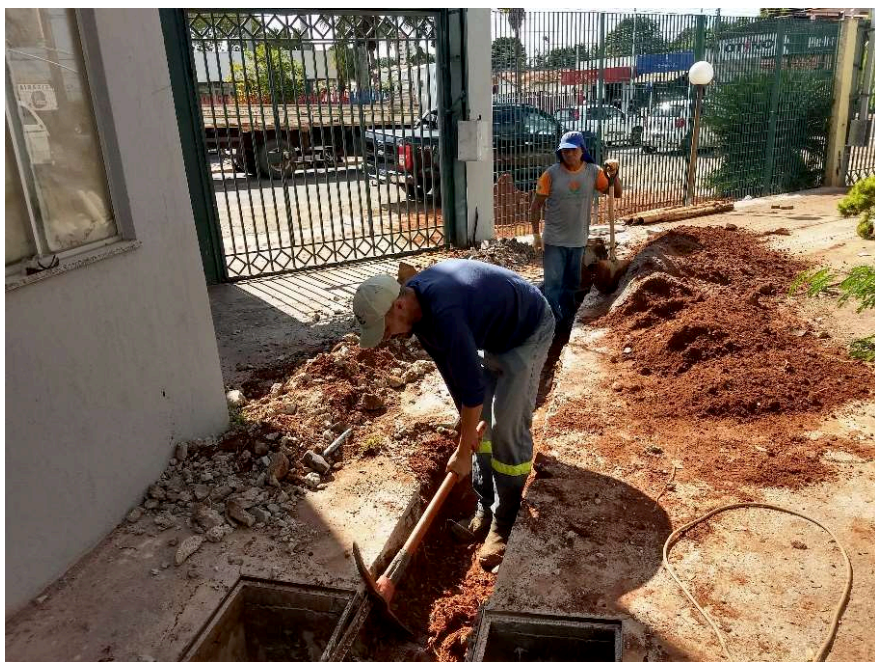
Detalhe de escavação manual de vala, para águas pluviais.

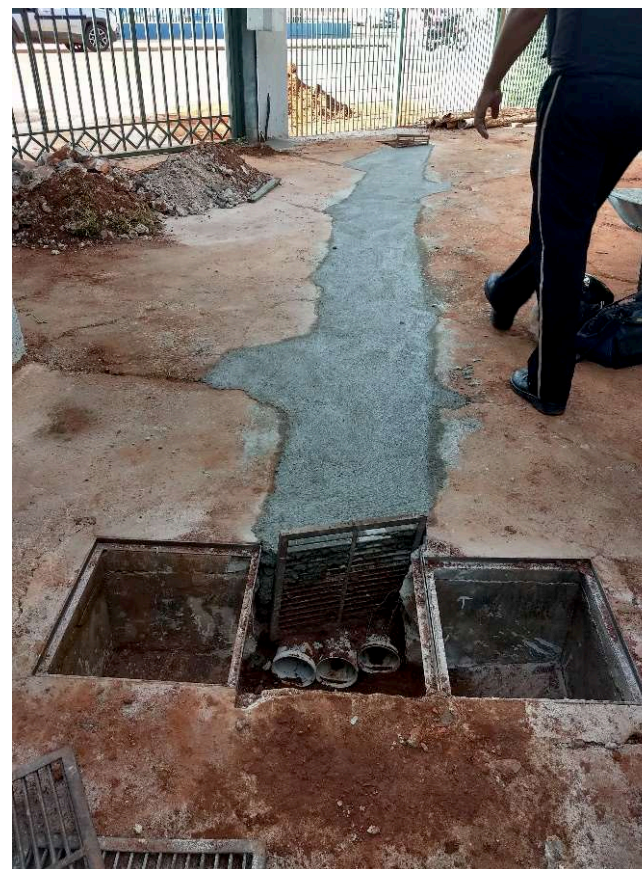
Detalhe de reaterro manual de valas com compactação mecanizada.

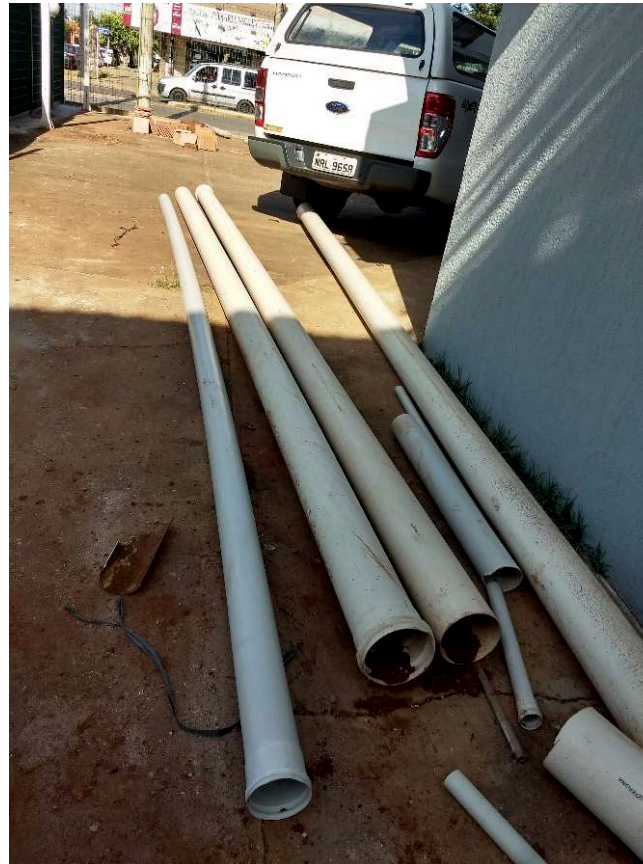
Detalhe de tubo PVC de esgoto predial.
