RELATÓRIO FOTOGRÁFICO

REFORMA DO TRIBUNAL REGIONAL DO TRABALHO DA 24ª REGIÃO

Medições 3 a 7

2º Termo Aditivo

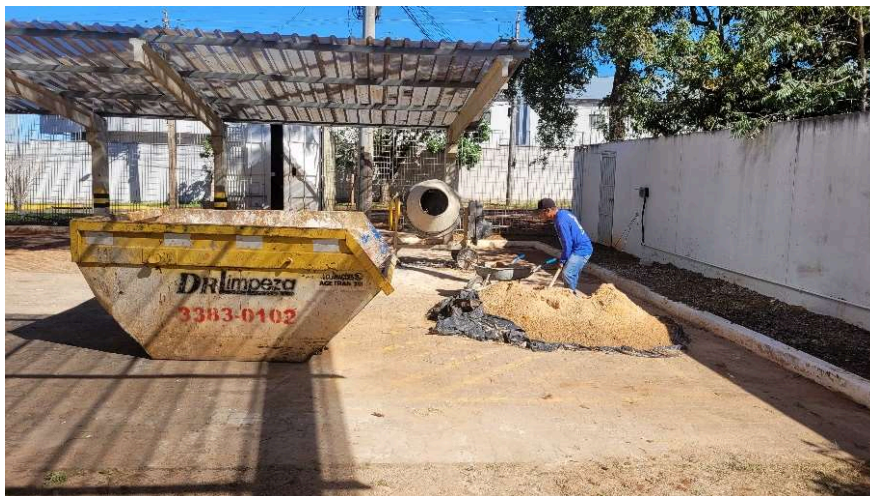
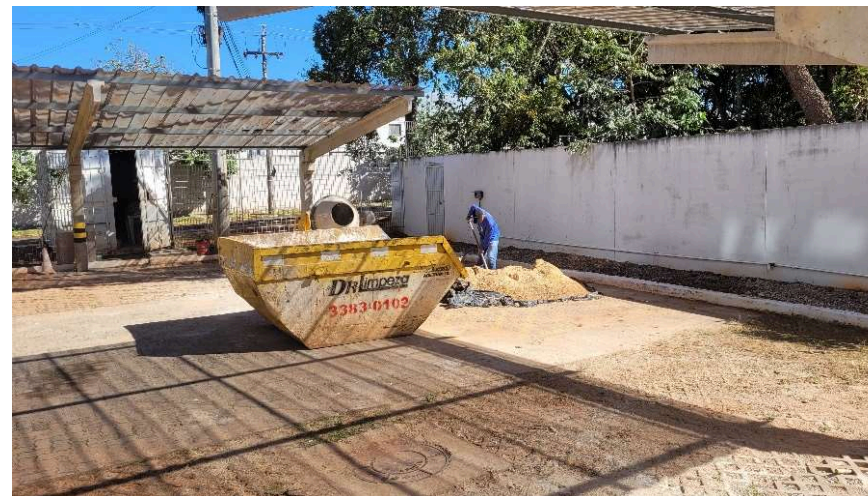
LOCAÇÃO DE EQUIPAMENTOS

Canteiro de obras com os equipamentos

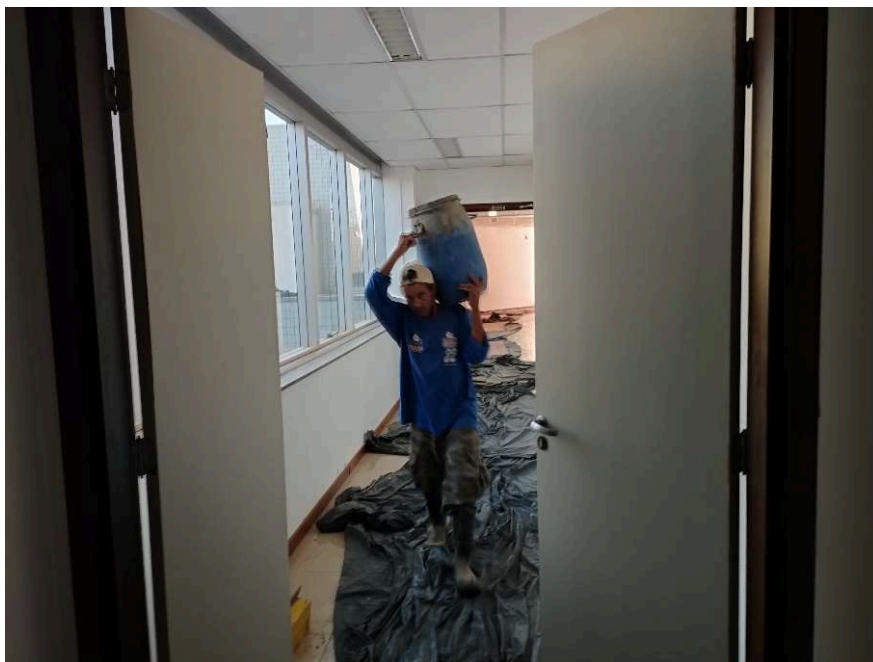
RETIRADA DE ENTULHOS

Transporte horizontal de entulho

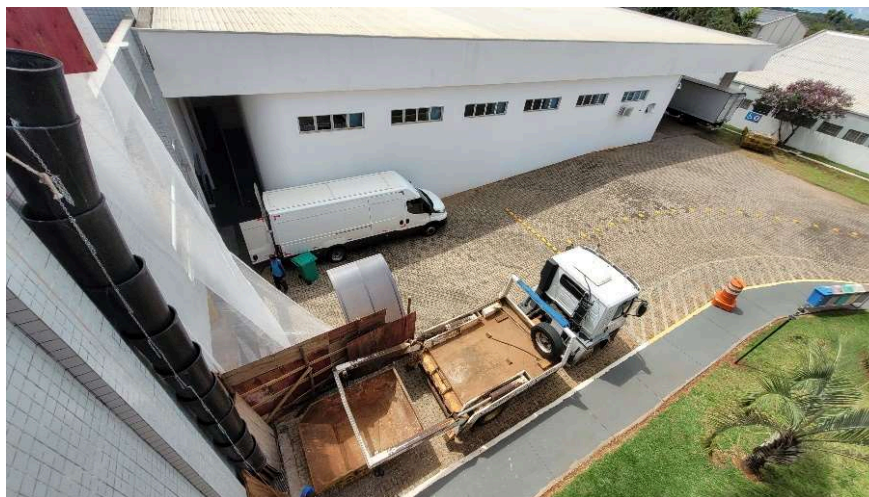
RETIRADA DE ENTULHOS

Caçamba de entulho e lixoduto

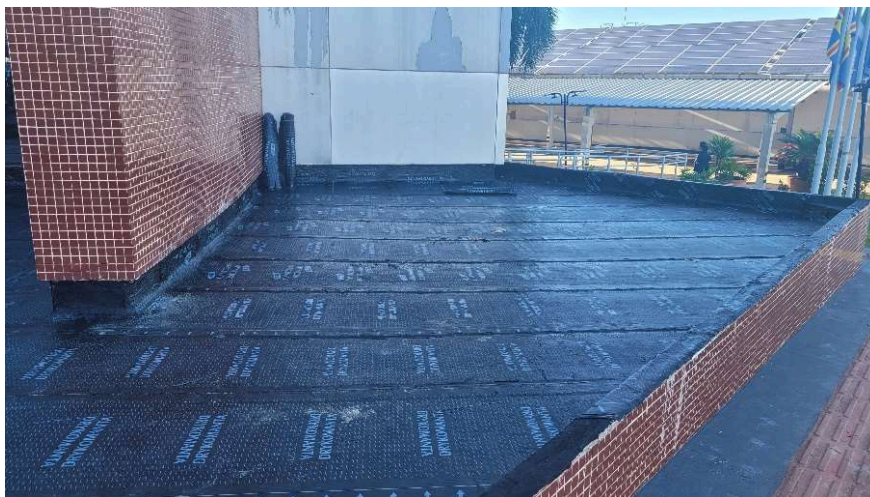
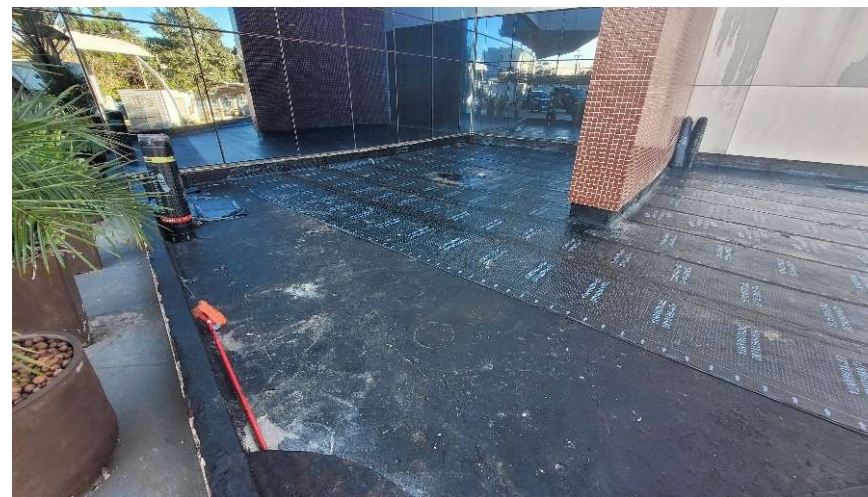
IMPERMEABILIZAÇÃO - ESPELHO D'ÁGUA

Aplicação do prime e impermeabilização do espelho d'água com manta asfáltica

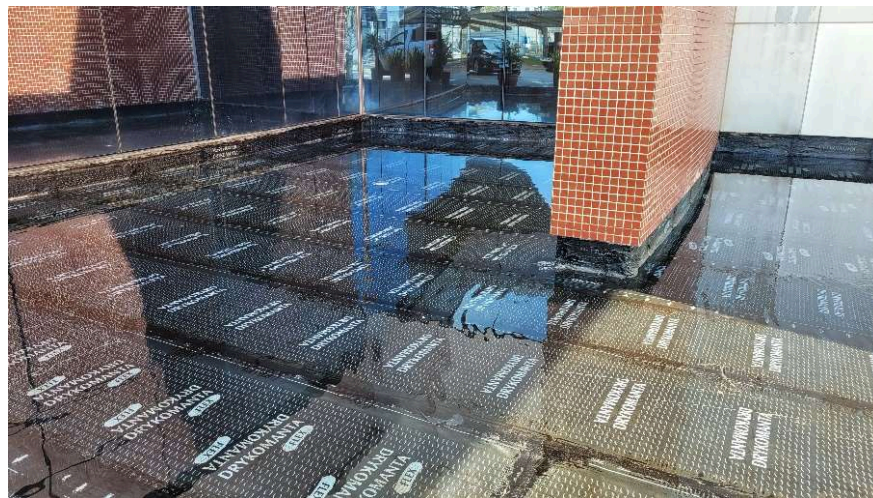
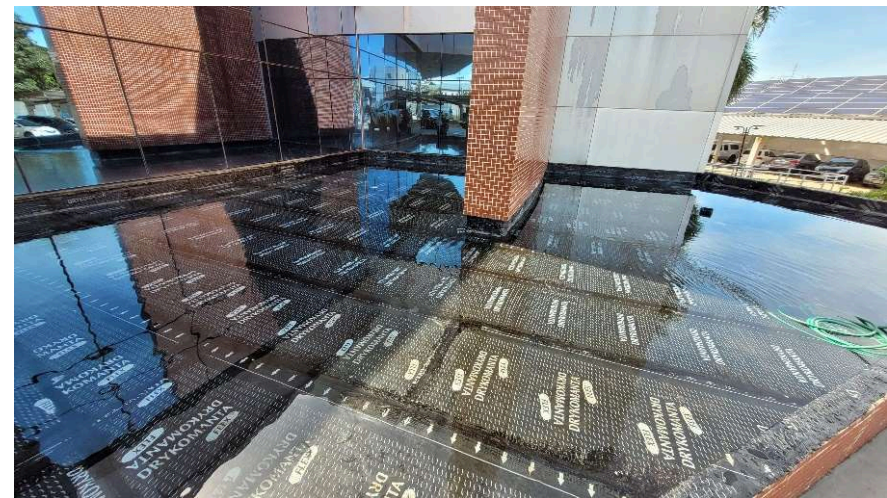
IMPERMEABILIZAÇÃO - ESPELHO D'ÁGUA

Teste de permeabilidade da manta asfáltica no espelho d'água

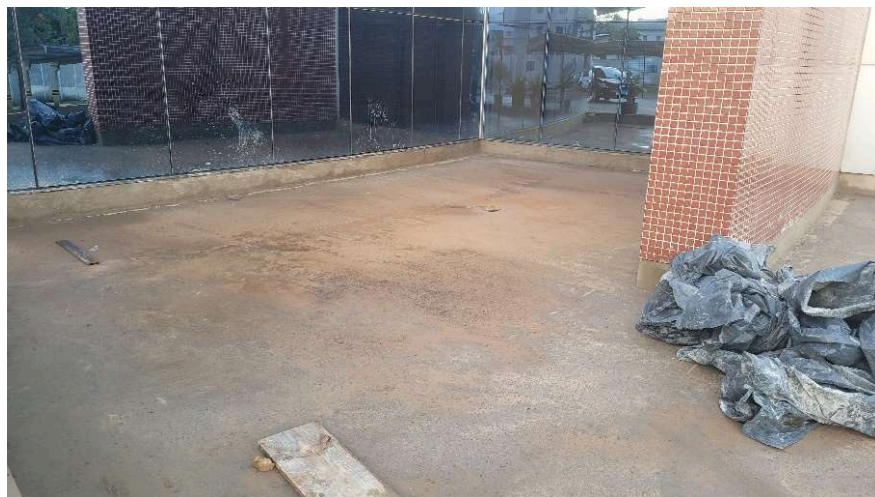
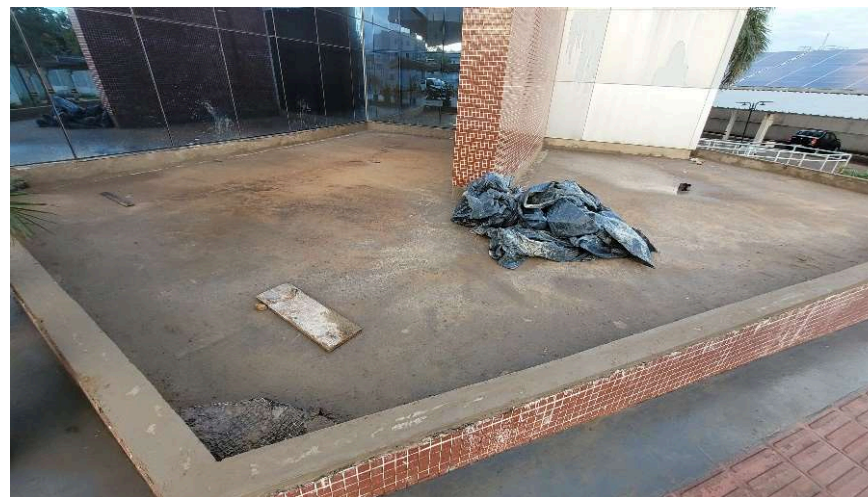
IMPERMEABILIZAÇÃO - ESPELHO D'ÁGUA

Proteção mecânica do espelho d'água com argamassa de cimento e areia

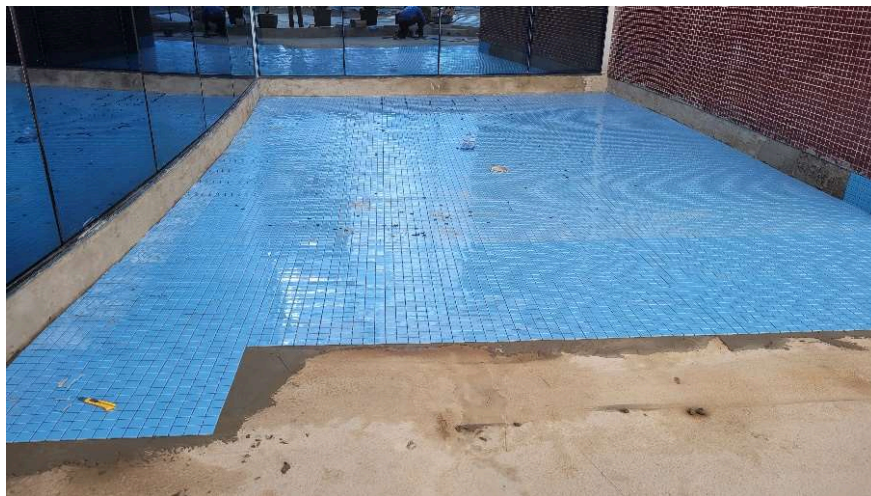
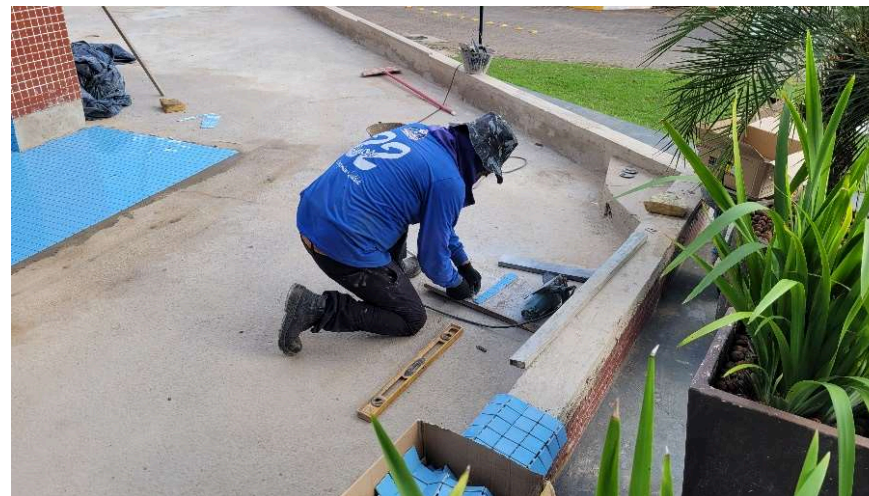
IMPERMEABILIZAÇÃO - ESPELHO D'ÁGUA

Revestimento cerâmico em pastilhas (5x5cm) aplicadas no espelho d'água

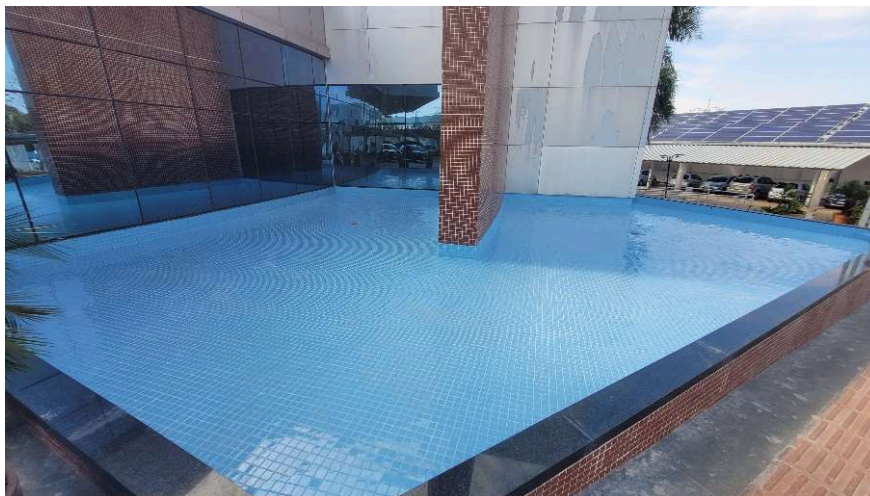
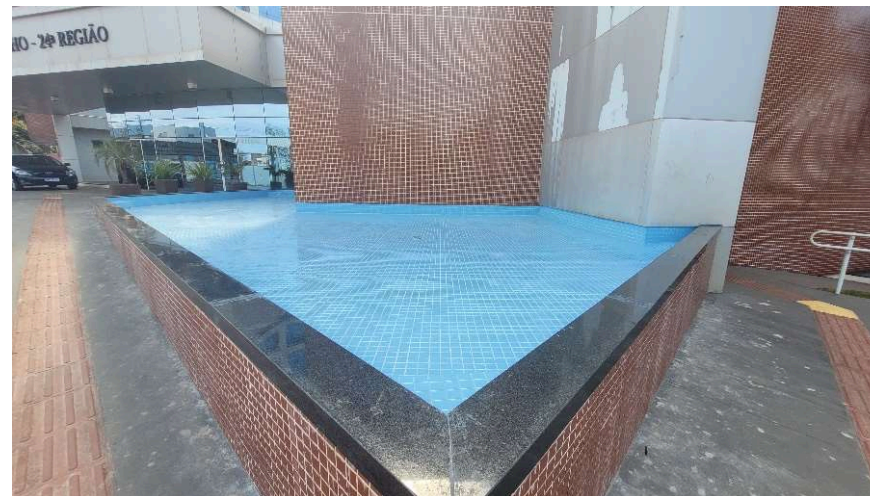
IMPERMEABILIZAÇÃO - ESPELHO D'ÁGUA

Revestimento cerâmico em pastilhas (5x5cm) aplicadas no espelho d'água

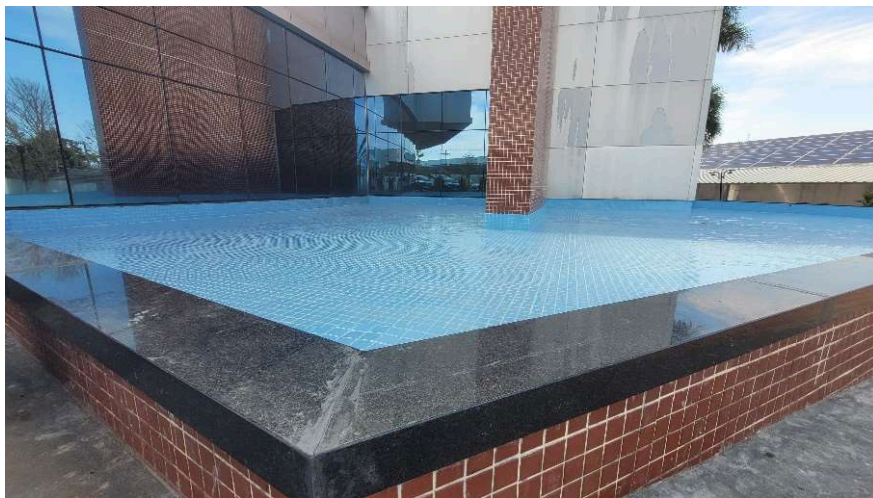
IMPERMEABILIZAÇÃO - ESPELHO D'ÁGUA

Instalação de soleira em granito

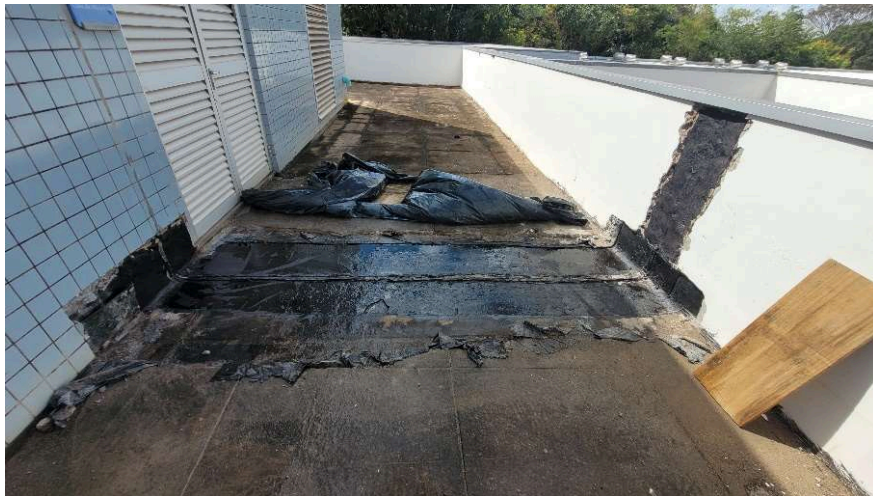
TRATAMIENTO DE JUNTAS

Tratamiento de junta

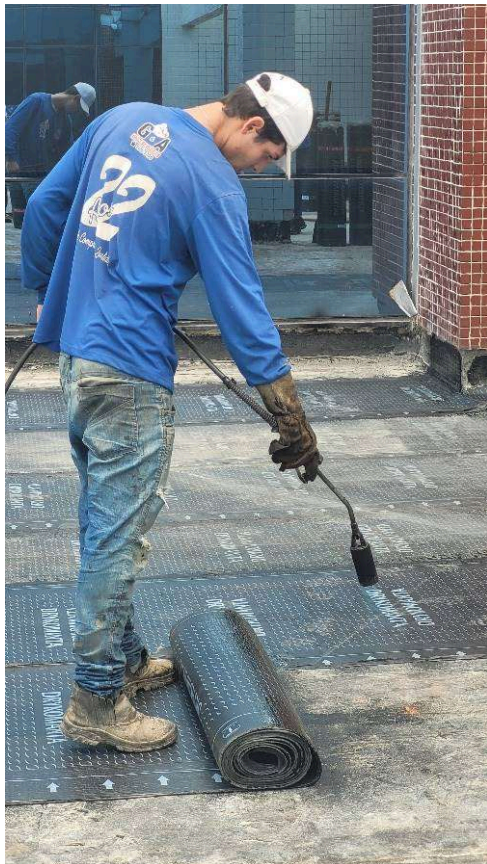
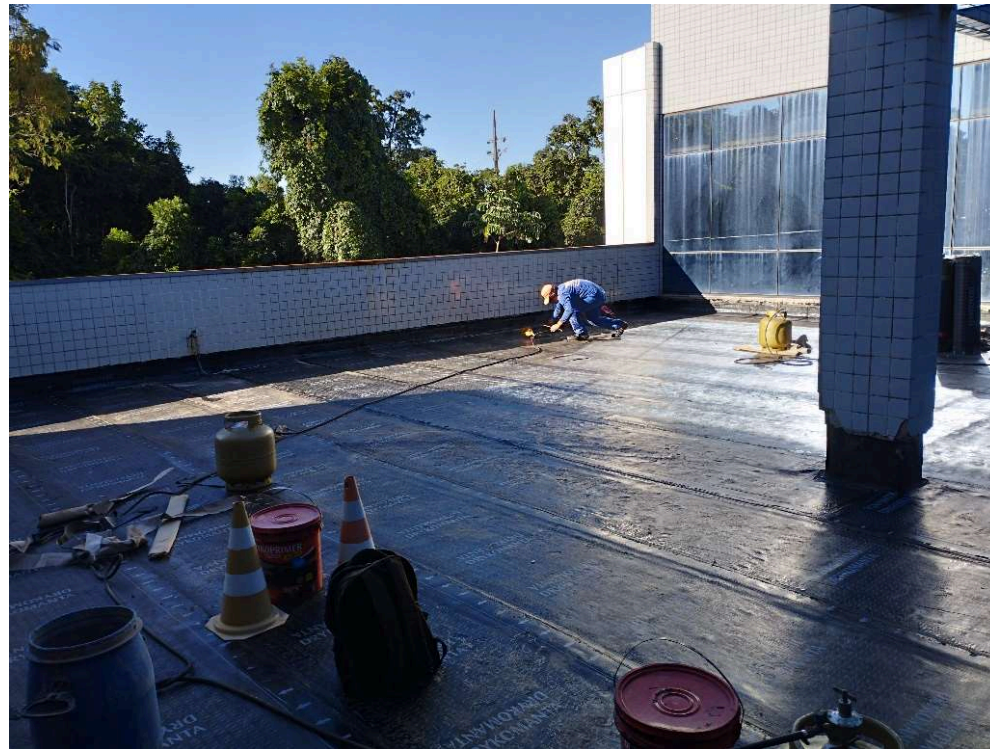
READEQUAÇÃO IMPERMEABILIZAÇÃO - TERRAÇO e COBERTURA

Aplicação de manta asfáltica no terraço

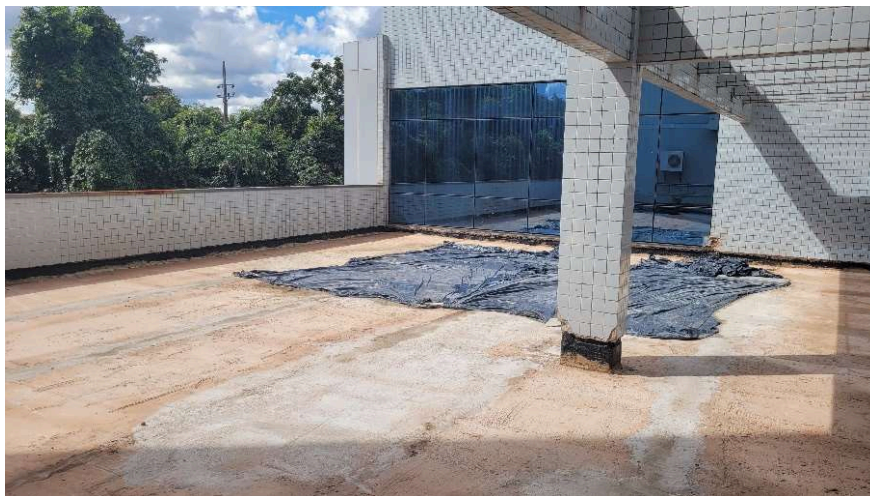
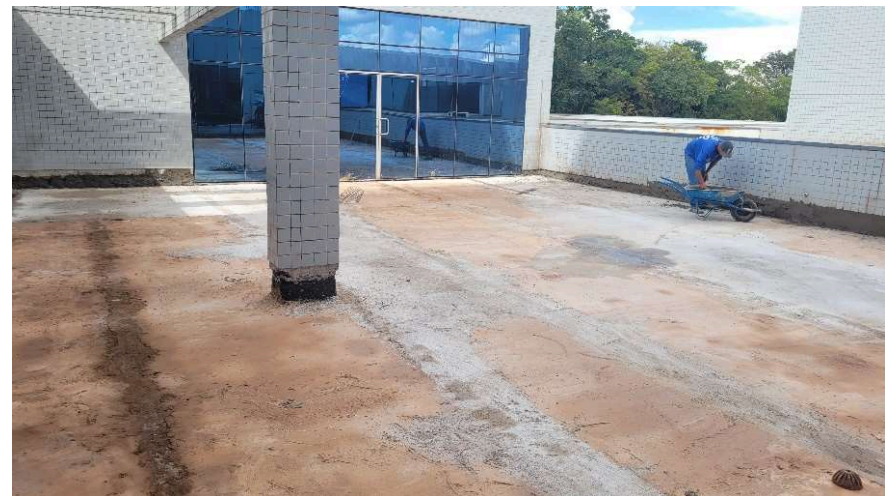
READEQUAÇÃO IMPERMEABILIZAÇÃO - TERRAÇO e COBERTURA

Proteção mecânica com argamassa no terraço

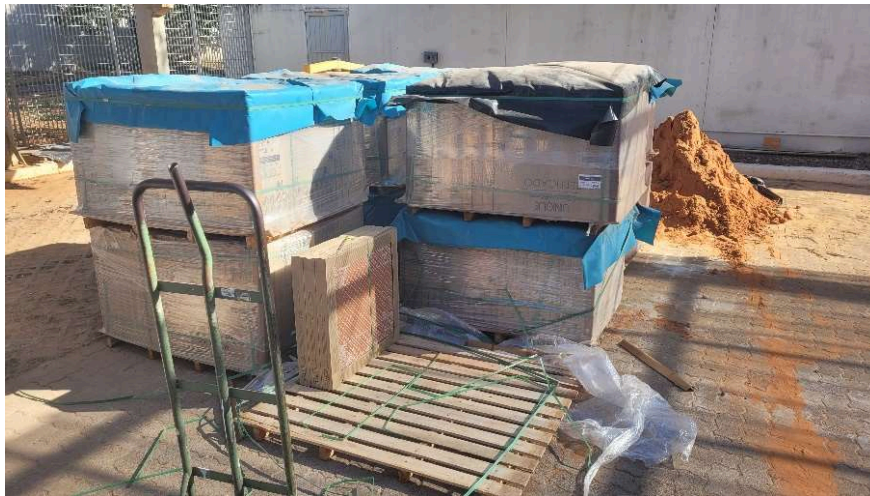
READEQUAÇÃO IMPERMEABILIZAÇÃO - TERRAÇO e COBERTURA

Piso porcelanato 60x60cm

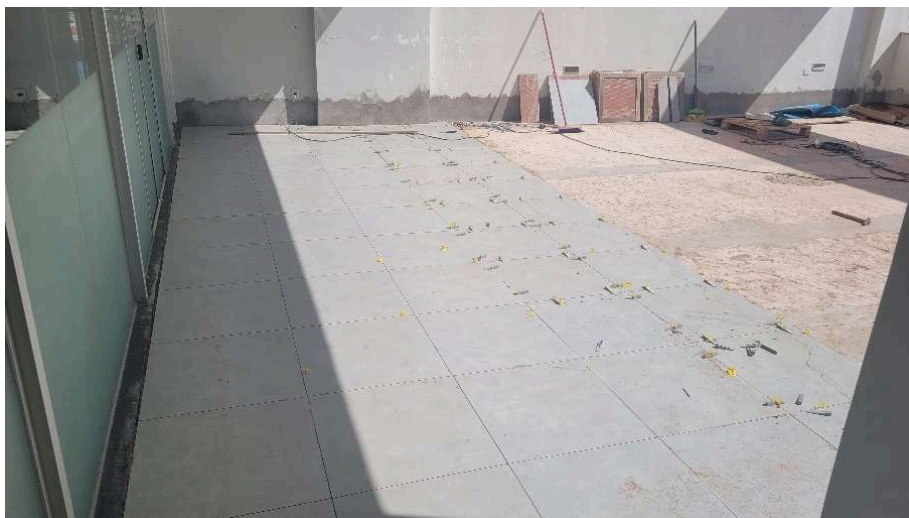
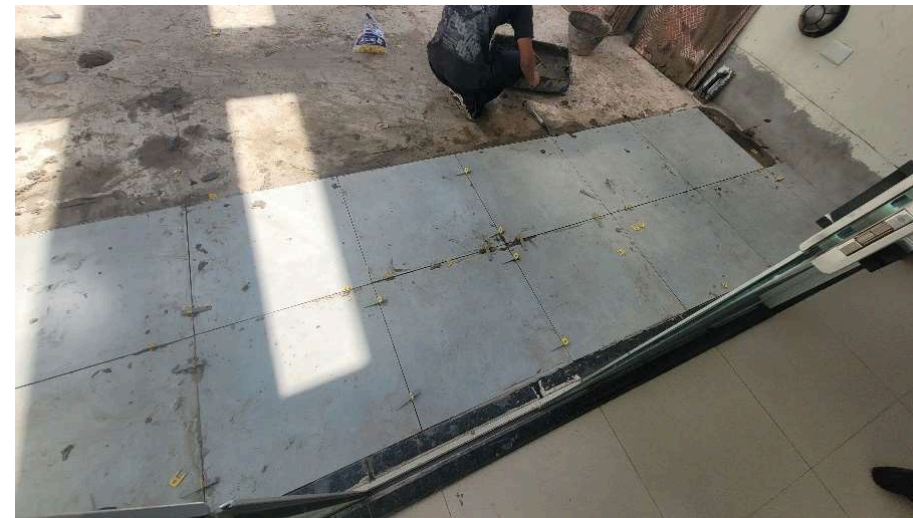
READEQUAÇÃO IMPERMEABILIZAÇÃO - TERRAÇO e COBERTURA

Instalação do piso porcelanato no 5º andar

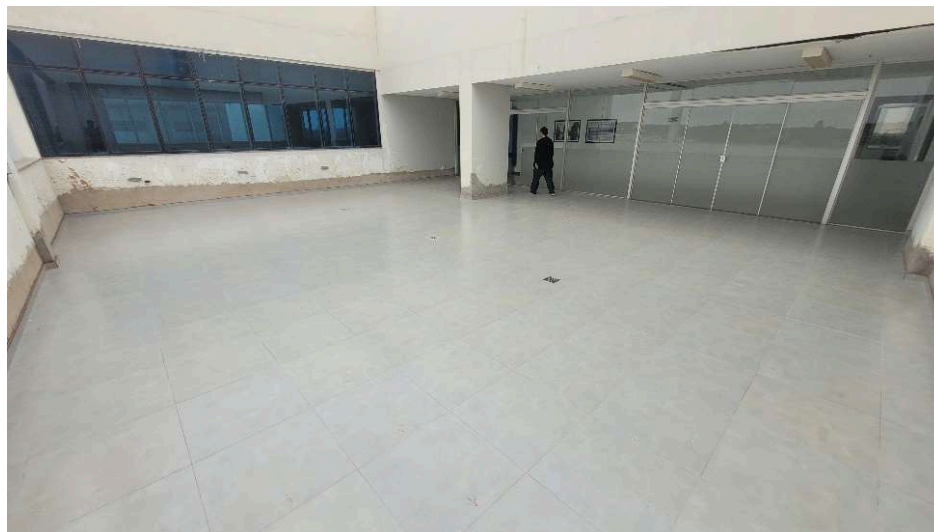
READEQUAÇÃO IMPERMEABILIZAÇÃO - TERRAÇO e COBERTURA

Instalação do piso porcelanato no 5º andar

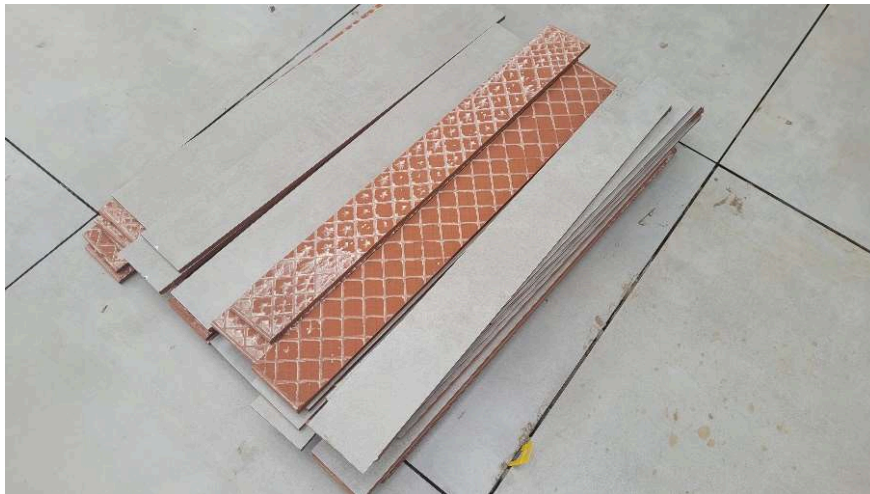
READEQUAÇÃO IMPERMEABILIZAÇÃO - TERRAÇO e COBERTURA

Instalação do rodapé em porcelanato

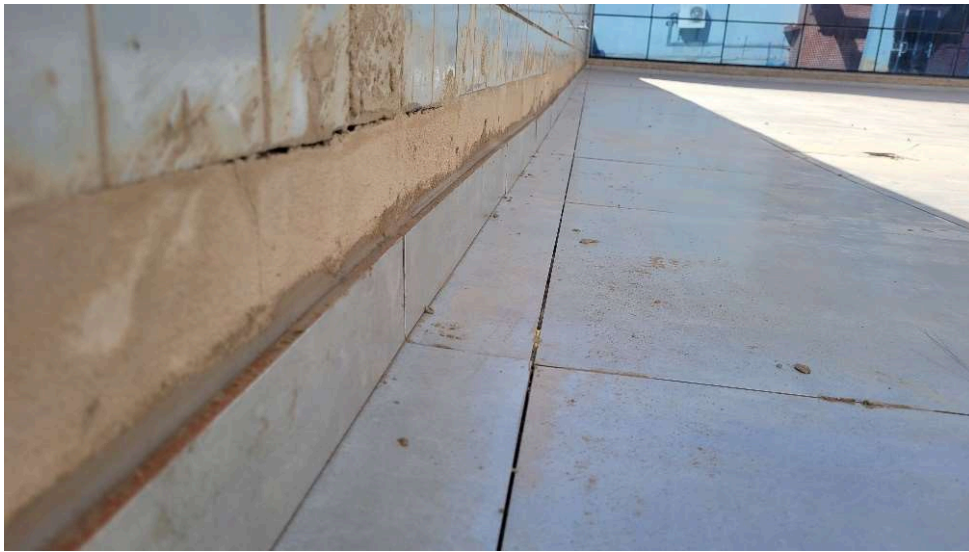
READEQUAÇÃO IMPERMEABILIZAÇÃO - TERRAÇO e COBERTURA

Instalação do rodapé em porcelanato

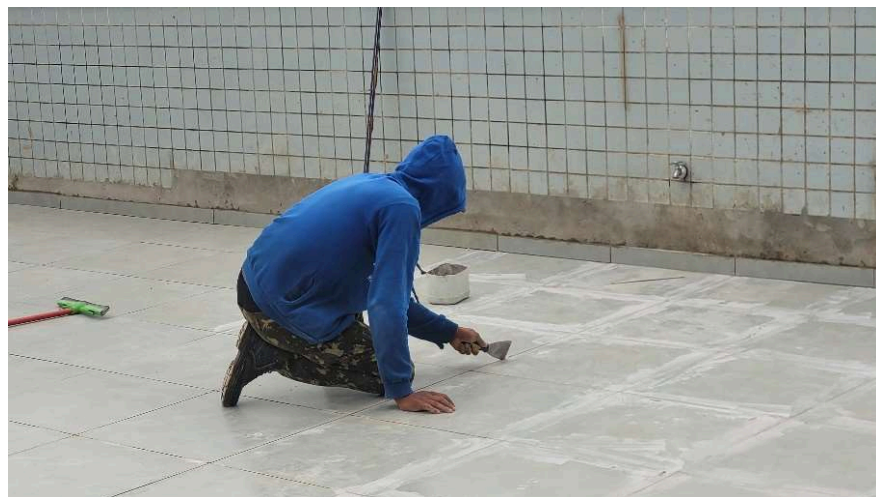
READEQUAÇÃO IMPERMEABILIZAÇÃO - TERRAÇO e COBERTURA

Aplicação de rejunte

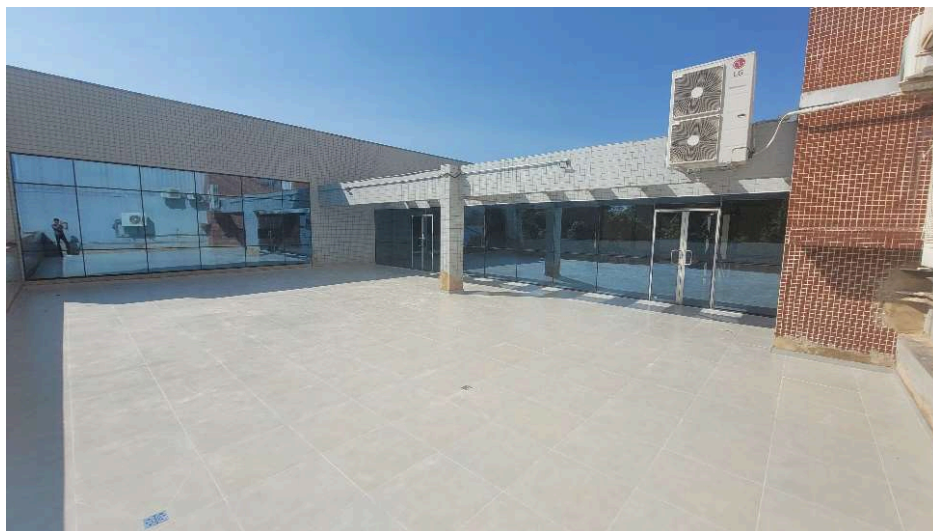
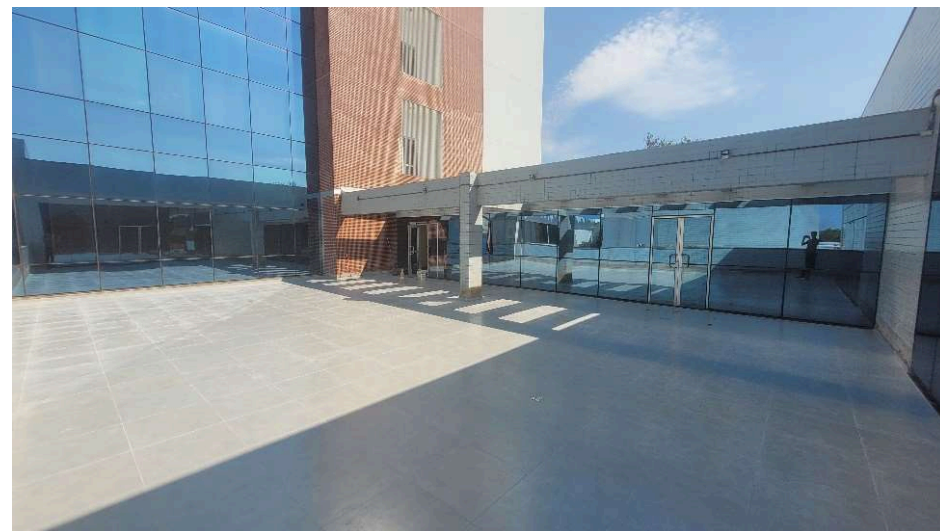
READEQUAÇÃO IMPERMEABILIZAÇÃO - TERRAÇO e COBERTURA

Instalação do piso porcelanato no térreo

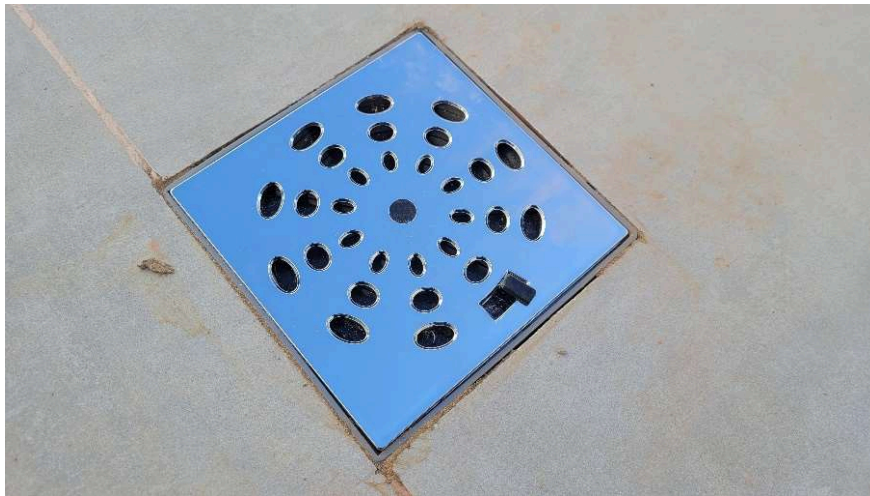
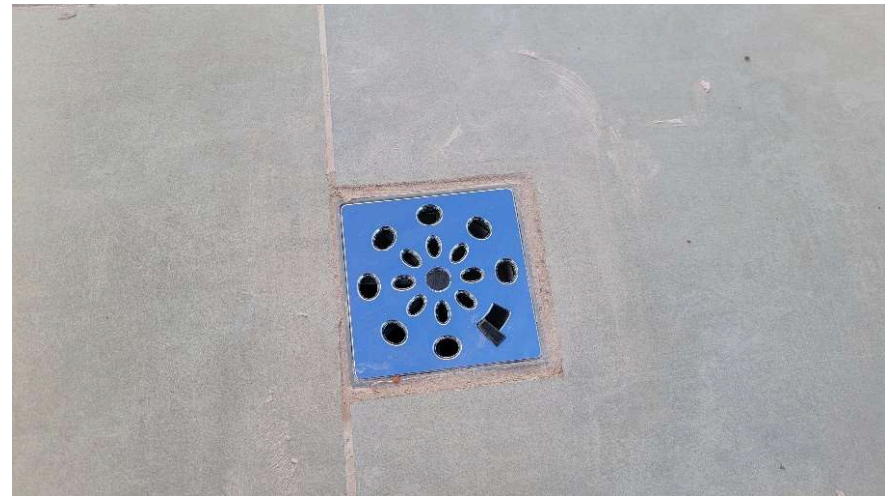
READEQUAÇÃO IMPERMEABILIZAÇÃO - TERRAÇO e COBERTURA

Ralo

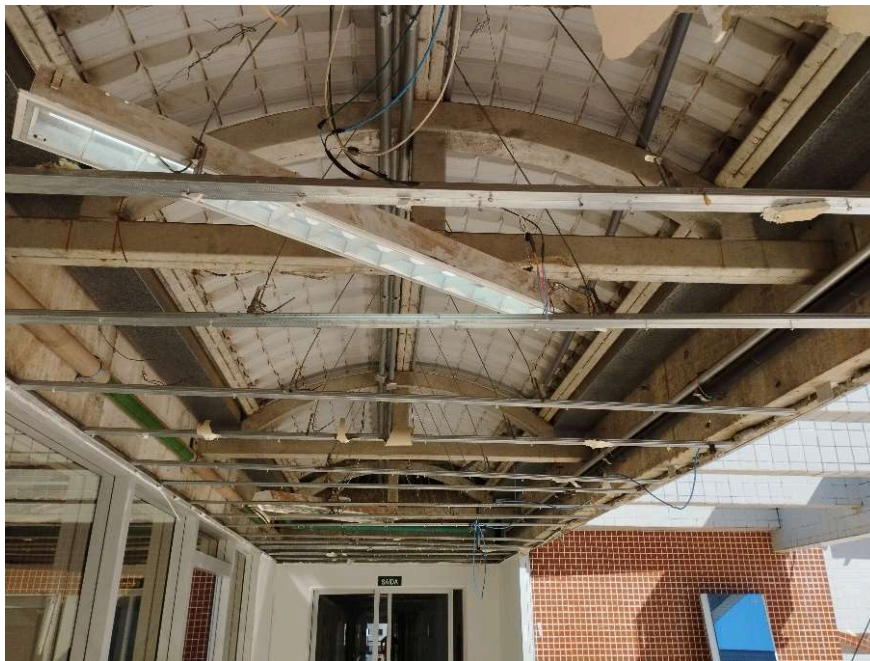
READEQUAÇÃO IMPERMEABILIZAÇÃO - TERRAÇO e COBERTURA

Remoção de luminárias e forro de gesso

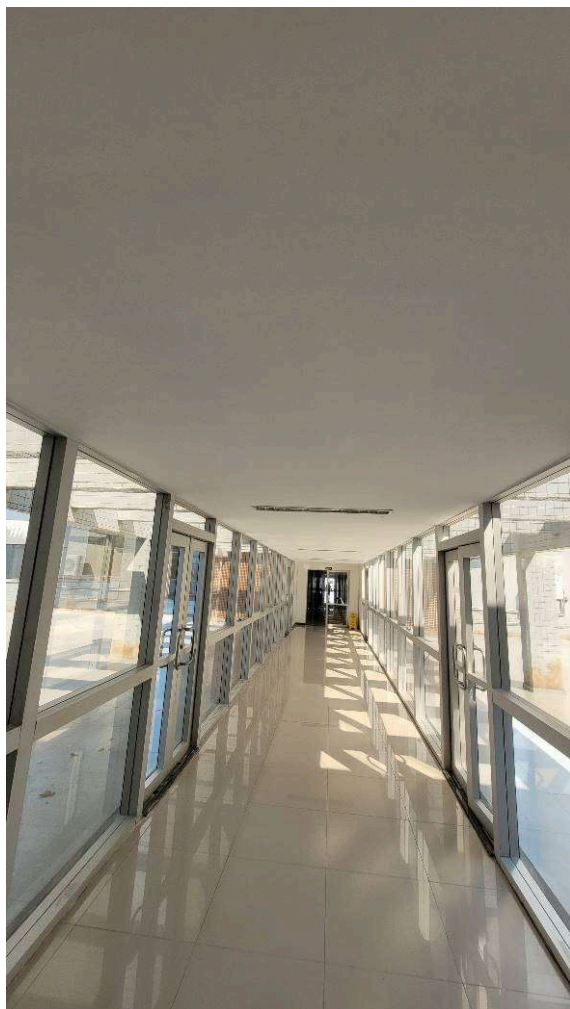
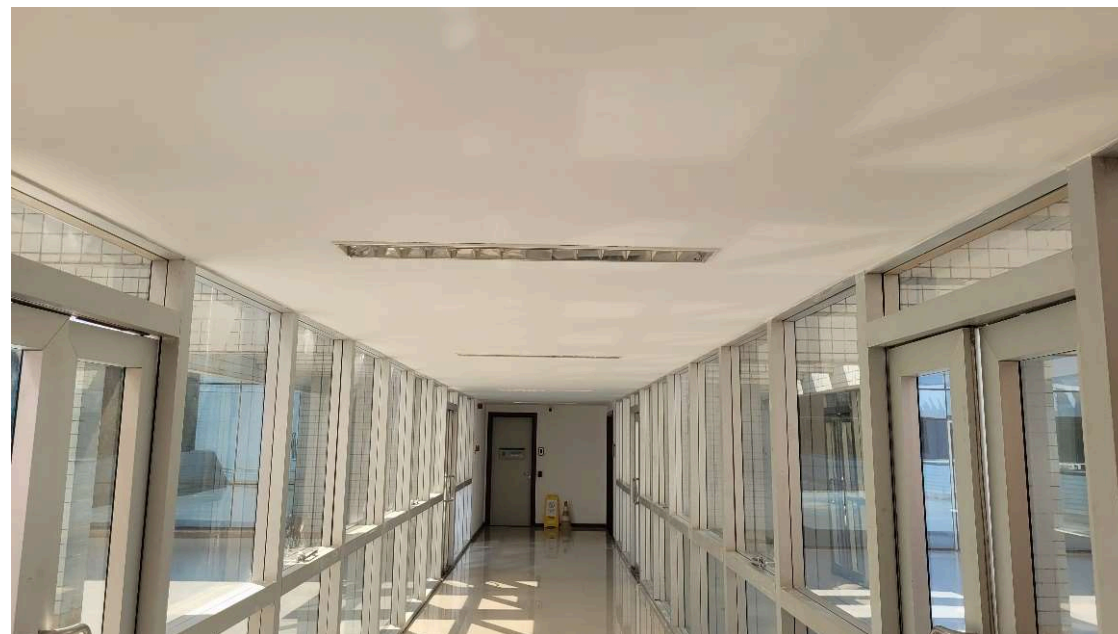
READEQUAÇÃO IMPERMEABILIZAÇÃO - TERRAÇO e COBERTURA

Reinstalação do forro de gesso e luminárias

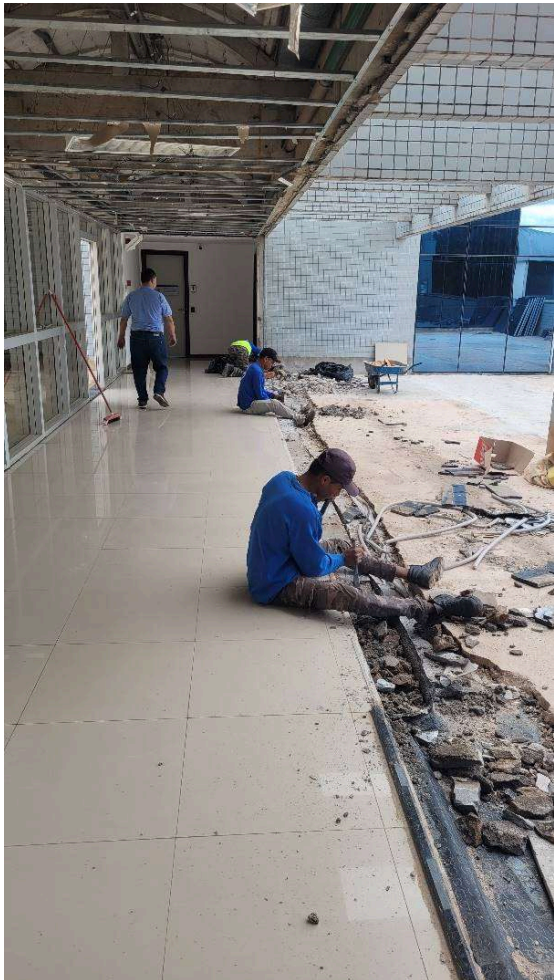
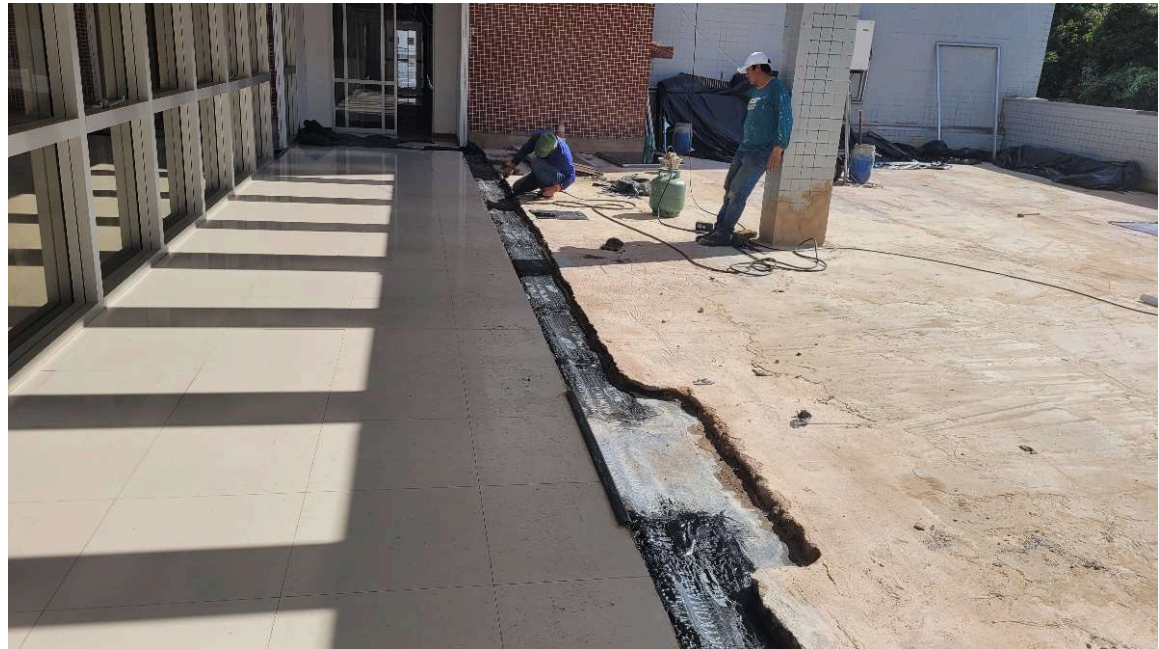
READEQUAÇÃO IMPERMEABILIZAÇÃO - TERRAÇO e COBERTURA

Impermeabilização com manta asfáltica

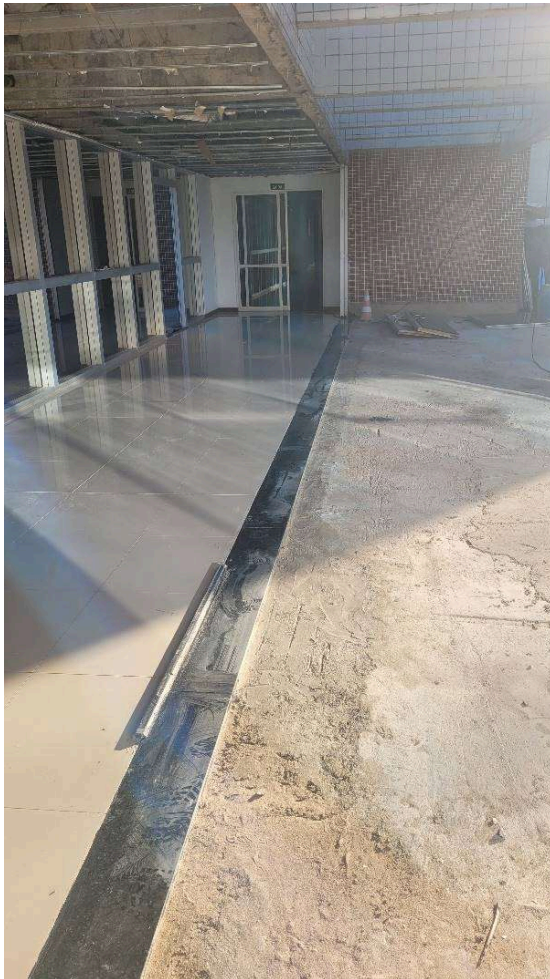
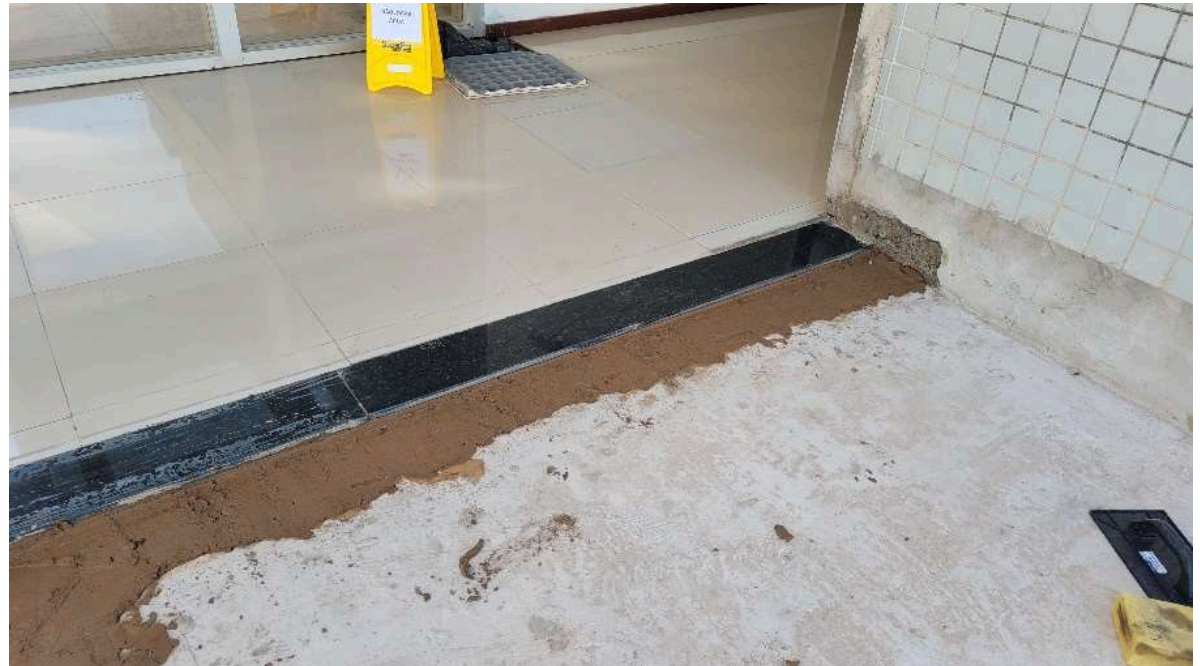
READEQUAÇÃO IMPERMEABILIZAÇÃO - TERRAÇO e COBERTURA

Proteção mecânica e assentamento do granito

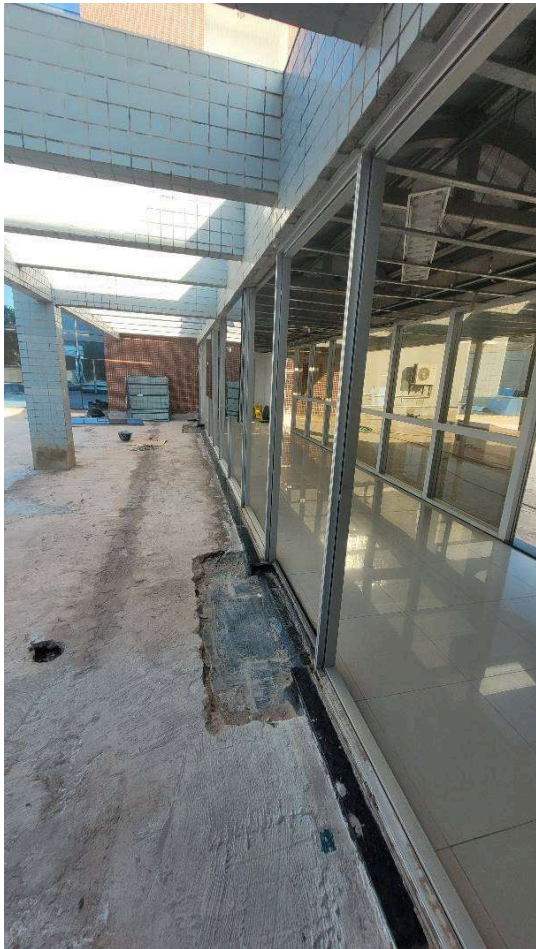
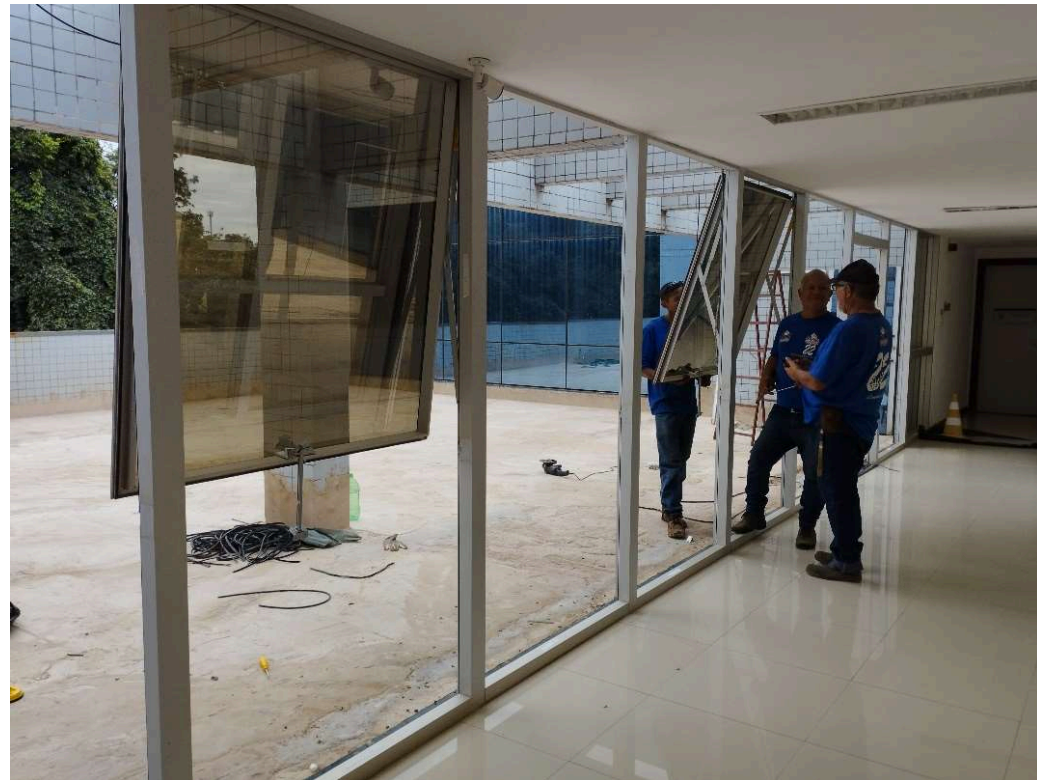
READEQUAÇÃO IMPERMEABILIZAÇÃO - TERRAÇO e COBERTURA

Retirada da cortina de vidro

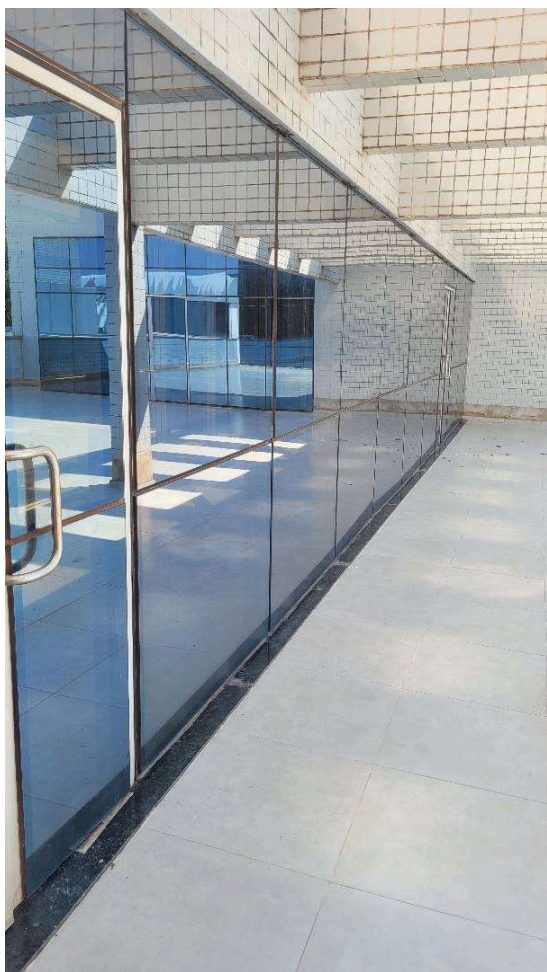
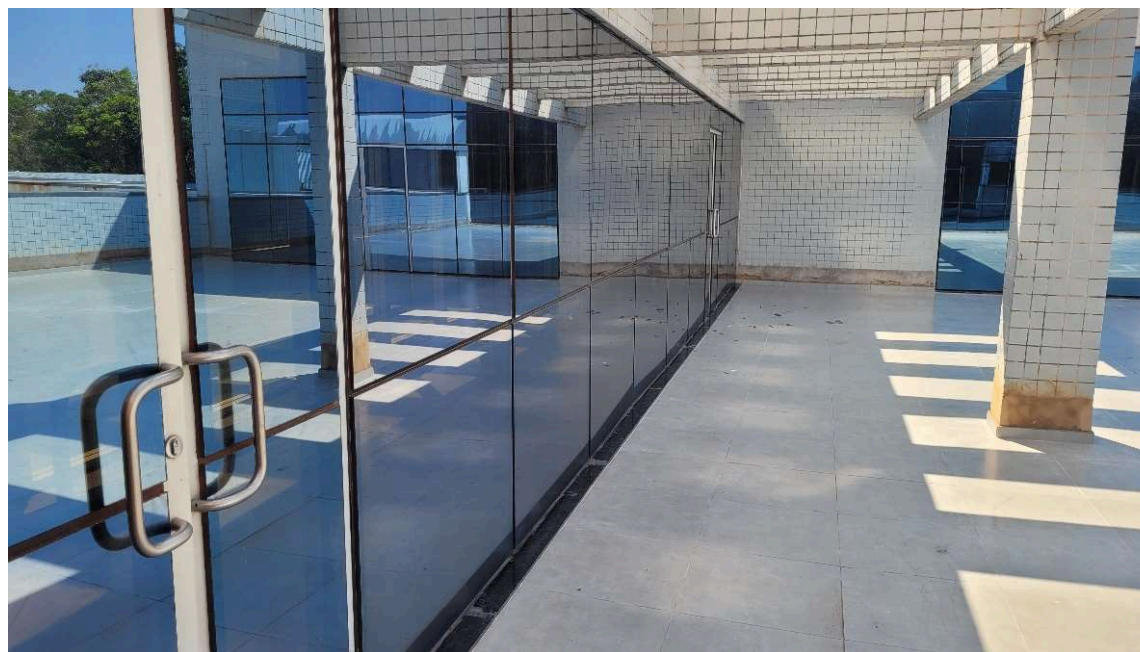
READEQUAÇÃO IMPERMEABILIZAÇÃO - TERRAÇO e COBERTURA

Recolocação da cortina de vidro

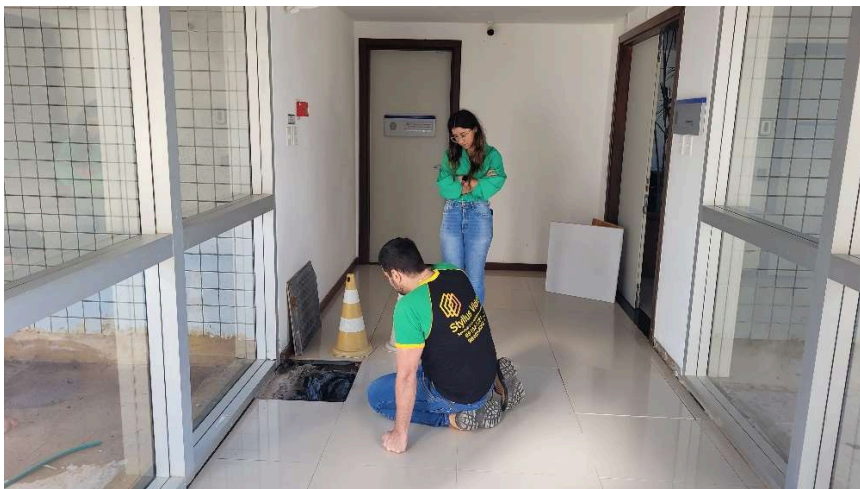
READEQUAÇÃO IMPERMEABILIZAÇÃO - TERRAÇO e COBERTURA

Engenheira e técnico em cortina de vidro
