# RELATÓRIO DE FISCALIZAÇÃO

## Tribunal Regional do Trabalho da 24ª Região Contrato nº 26/2018

**Campo Grande – MS**

## RELATÓRIO DE OBRA

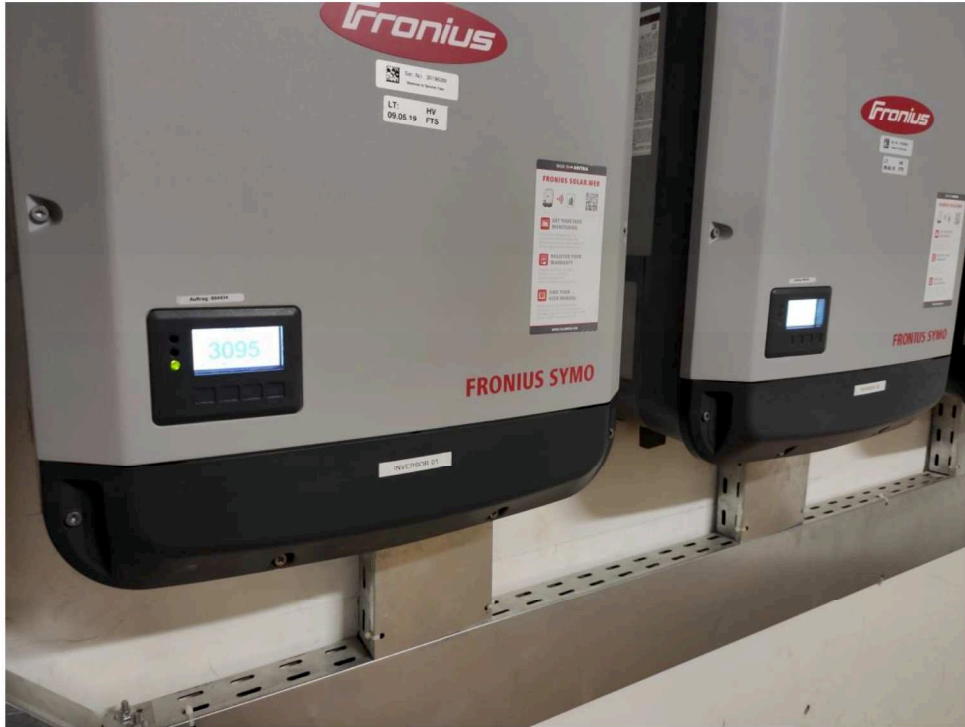
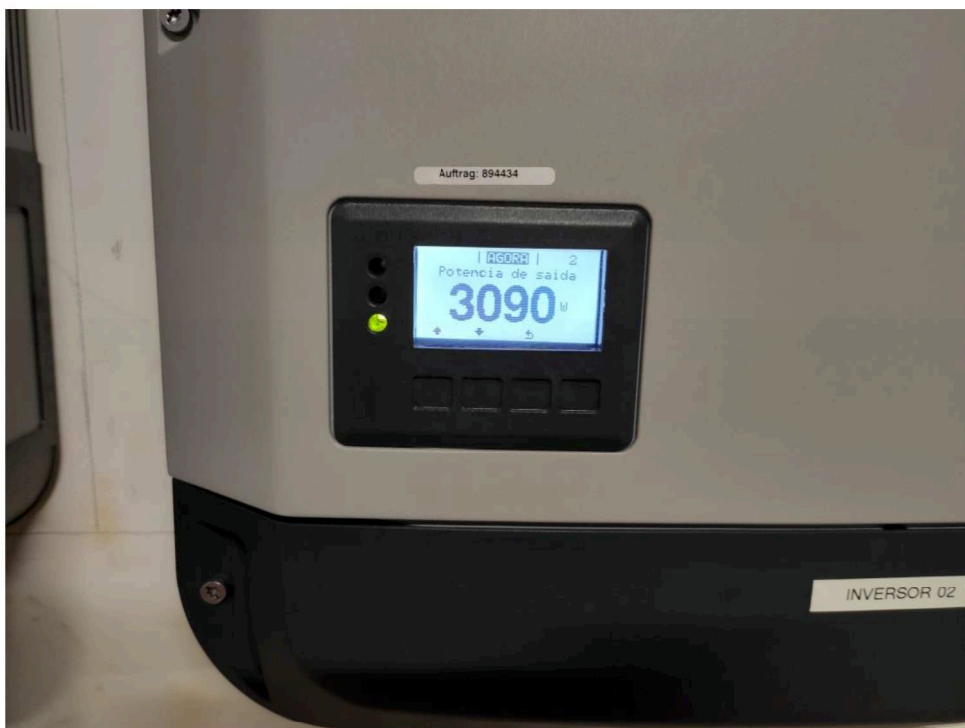
## GERAÇÃO DE ENERGIA

No momento da vistoria observou-se que todos os inversores estavam ligados e o sistema operando normalmente, conforme mostrado na figura abaixo.

Nota-se que o sistema apresenta uma potência instantânea de 3,09kW durante a verificação e a potência nominal do inversor é de 15kW. Todavia esta potência foi verificada por volta das 16h, apresentando-se normal em virtude dos índices de insolação baixos no final do dia.
