RELATÓRIO FOTOGRÁFICO DE ENTREGA DE MATERIAL

Tribunal Regional do Trabalho da 24ª Região

Contrato nº 28/2018

Corumbá – MS

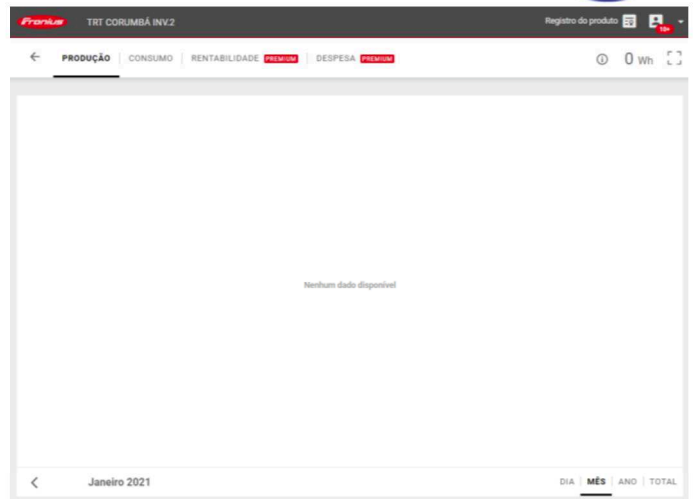
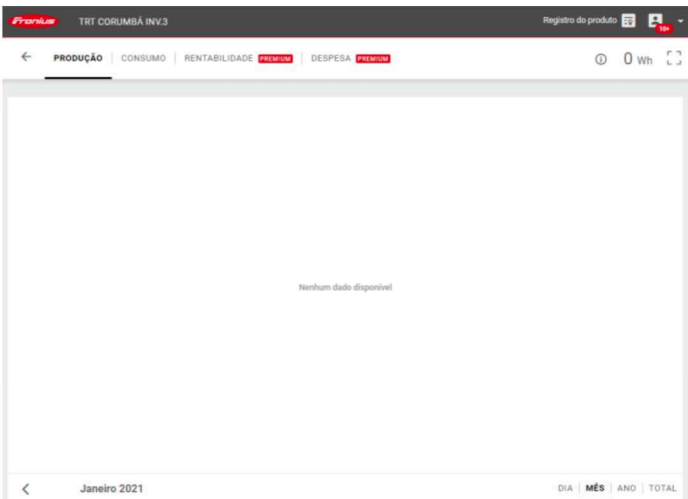
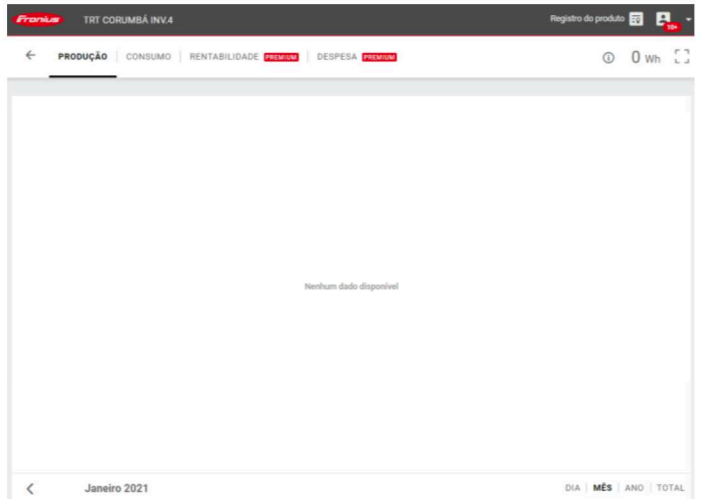
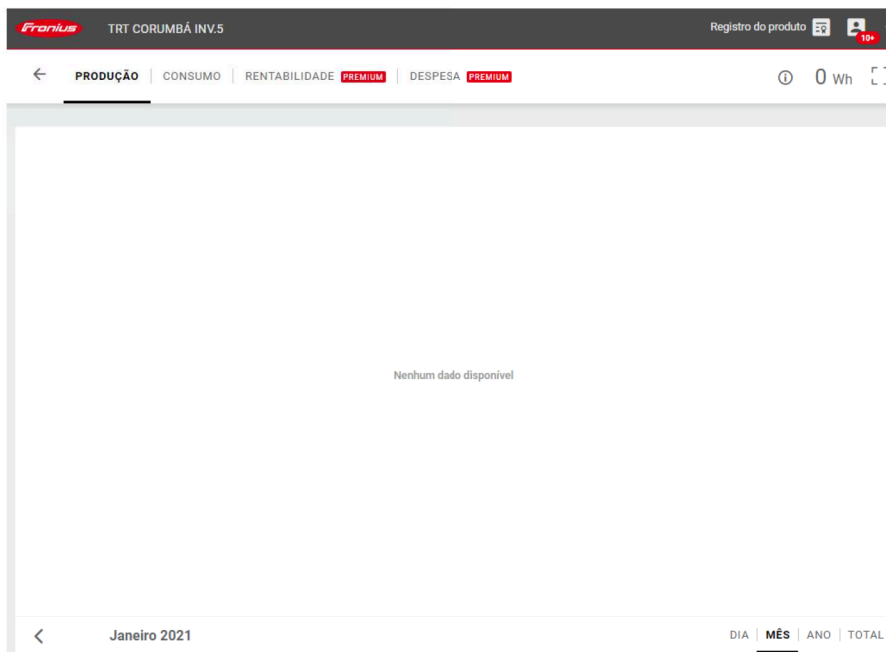
GERAÇÃO DO SISTEMA

- ✓ **Observações:** Como se pode observar os inversores estão gerando por volta de 2,8kW, mas como justificado anteriormente, este valores foram baixos devido à medição ter disso feita pela manhã com um tempo chuvoso; Também é mostrado como o monitoramento não gravou nenhum valor de geração dos inversores no mês de Janeiro, devido a esta falta de dados não é possível afirmar que a geração está conforme esperado por projeto.
