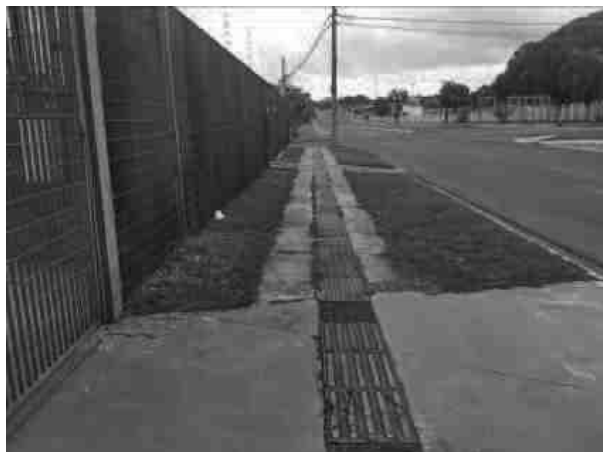
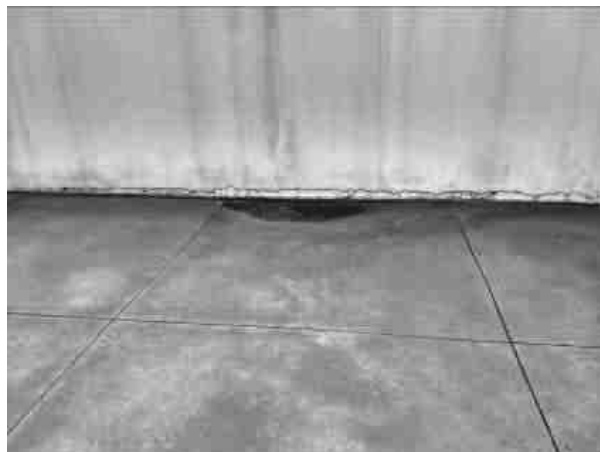
Reparos em calçamentos e rufos

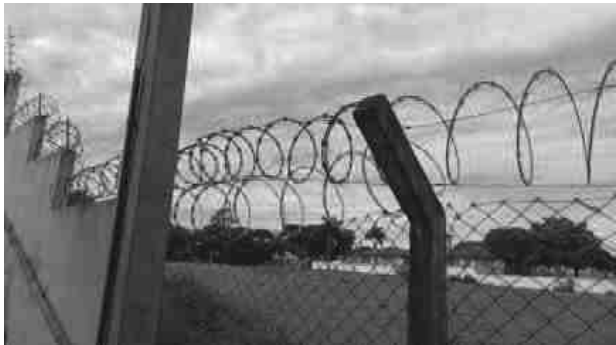
Cerca divisória e muro
